**Mémoire de magister**

**Spécialité : Génie civil**

CONTRIBUTION A L'ETUDE DE LA VULNERABILITE DES RETENUES  
COLLINAIRES VIS - A - VIS DES ALEAS NATURELS, DANS UN SYSTEME  
D'INFORMATION GEOGRAPHIQUE (SIG).

**Année : 2013**

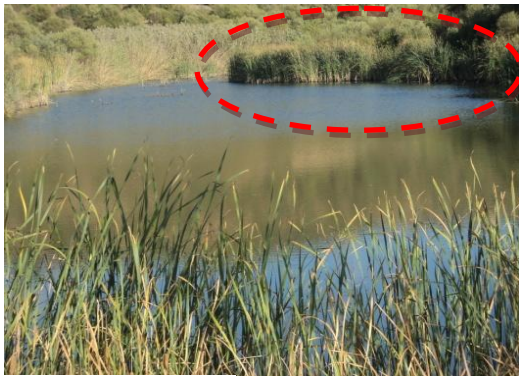
a-Iloula oumalou N°1

Dans toutes les retenues expertisées, nous avons constaté la présence de la végétation constituée soit d'herbes hautes, soit d'herbes rasées et parfois envahie d'arbrisseaux, voire d'arbres (photos 1.1, 1.2, 1.3, 1.4, 1.5 et 1.6) ; ceci est une preuve d'une absence d'entretien périodique de la retenue.

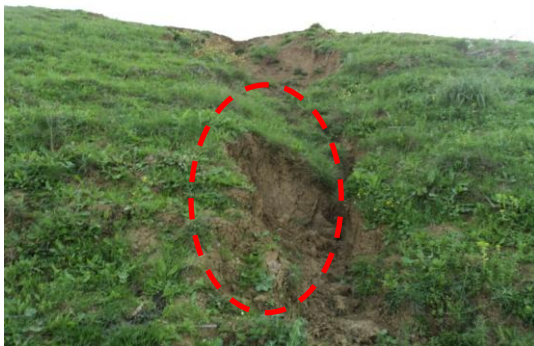
a-Chaibe N°391.

La présence de ravines est constatée sur le parement aval des retenues expertisées comme l'illustre les photos 1.7-a à 1.7-d. Le creusement de ces ravines est causé par le ruissellement des eaux de pluie en période d'hiver et deviennent des lignes de concentration de débit. Ce mécanisme est particulièrement marqué dans les premiers mois après la construction, lorsque la couche de terre végétale n'est pas encore consolidée et que la végétation herbacée ne s'est pas complètement implantée. Ainsi, le charriage des éléments fins cause l'envasement rapide des retenues.

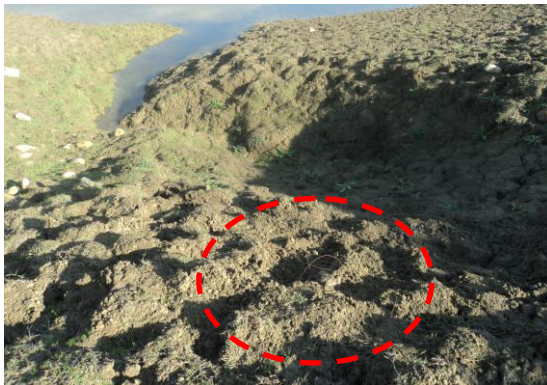
a- Timizart n° 201 (Azekka oudhrgl)

Les cas de dégradation de fouisseurs sur les retenues expertisées n'est pas très fréquents, il est repéré sur quelques retenues (Photos 1.9-a et b)

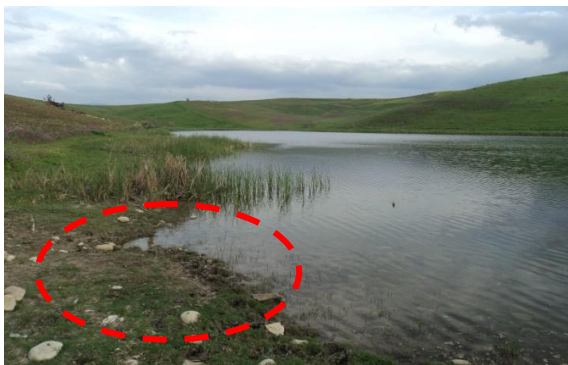
a- Mekla n° 367 (Allileche)

Le déplacement des enrochements de la couche de protection antibatillage par l'action des vagues est visible sur le talus amont des retenues expertisées (photos 1.11-a et b). Ceci est du au dimensionnement insuffisants des enrochements.

Photo 1.11 : Désordres dus ou batillage.

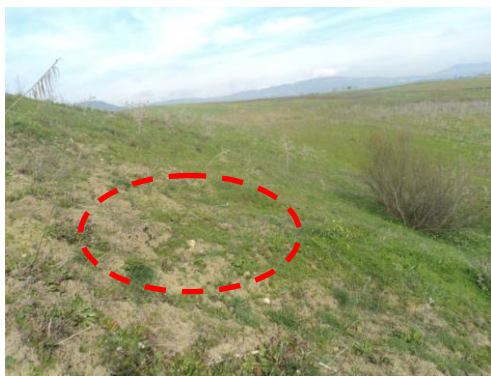
Freha n° 395 (baago)

Des fissures localisées et situées sur le talus aval (photo 1.14) et sur la crête (photo 1.15) sont visibles sur les retenues expertisées. Ces fissures sont de l'ordre de 2 à 3 cm d'ouverture et plusieurs décimètres de profondeur. Elles ont pour origine des tassements du corps de remblai et peuvent être un indice d'amorce de glissement du talus

Photo 1.14 : Présence de fissure sur le talus aval

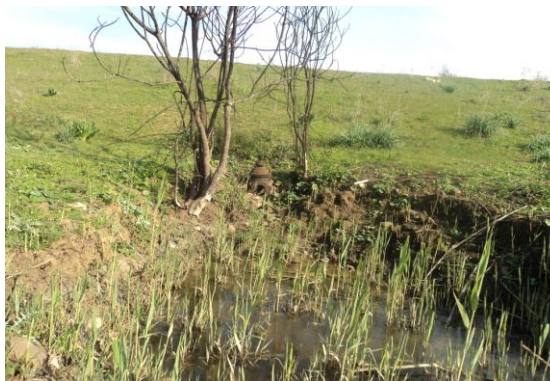
Freha 396 (Nezla)

Des zones humides et des venues d'eau sont observées et localisées au pied de quelques retenues expertisées comme le montre la photo 1.16 qui suit :

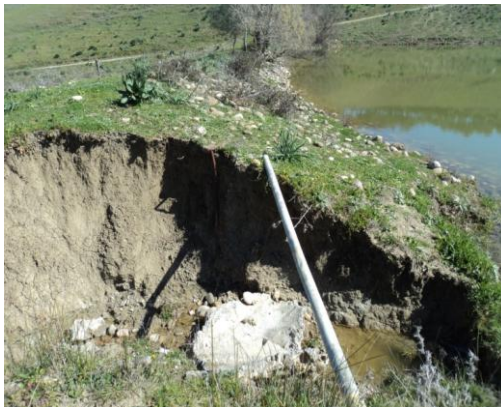
Ce phénomène est défini comme une migration de particules engendrée par un écoulement hydraulique souterrain dans un sol ou dans un ouvrage en terre. Cette migration engendre une modification des caractéristiques mécaniques et hydrauliques du matériau constituant l'ouvrage, et notamment la perméabilité. La perturbation de cette caractéristique intrinsèque essentielle peut créer une perte d'étanchéité ou une surpression interstitielle. Une telle modification de ce milieu poreux peut être le facteur déclenchant d'une rupture d'ouvrage (Bendahmane, 2002). L'amplification du phénomène peut aller jusqu'à la création d'une galerie au travers de l'ouvrage ou sa fondation (renard hydraulique), puis une brèche par effondrement comme nous l'avons constaté sur la retenue Mekla n° 394 (Photo 1.17).

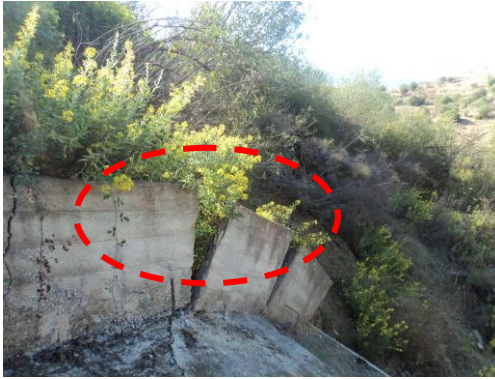
Iloula oumalou N° 1 (Ofni)

Lors de nos visites, des ouvertures au niveau des joints sont observées (photo 1.19), pouvant atteindre des dimensions de plus de 20 cm, dues soit à des glissement de terrain – photo 1.20), soit à des tassements différentiels. Ces joints, dépourvus de water stop, favorise l'infiltration des eaux évacuées par l'ouvrage pendant les crues.

**Photo 1.19 : Ouverture du joint de rupture des bajoyers**

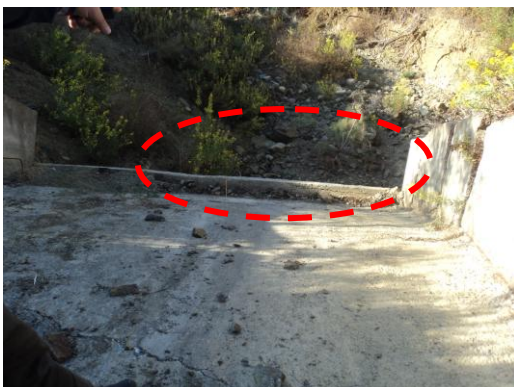
Iloula oumalou n°1 (ofni)

Des dissipateurs d'énergie en béton armé des retenues expertisées ont subi des translations par la force des courants d'eau. Les joints de rupture entre le dissipateur et le coursier se sont largement ouverts sur une largeur de plus 30 cm comme le montre la photo 1.21. Par ailleurs, le phénomène d'érosion est visible en aval des dissipateurs (photo 1.22). Cette érosion à moyen terme risque de progresser pour toucher le coursier. Enfin plusieurs bassins sont détériorés et même soulevés par de fortes crues (Photo 1.23).

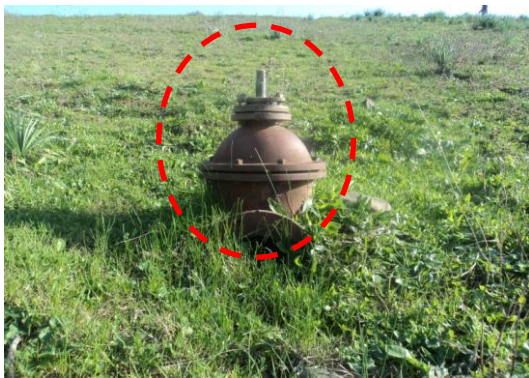
a-Timizart n° 201 (Azekka oudhrgl )

Le diagnostic de l'état des organes de vidange a montré que toutes les vannes sont exposées à l'air libre et /ou sans protection, d'où leur état vétuste (corrosion) et dégradé (Photo 1.24). Pour les chambres de vannes, celles-ci ont été vandalisées laissant ainsi l'organe de vidange sans protection contre les aléas naturels (Photo 1.25). Ce mauvais entretien peut compromettre l'ouverture ou la fermeture des vannes en cas d'avaries.

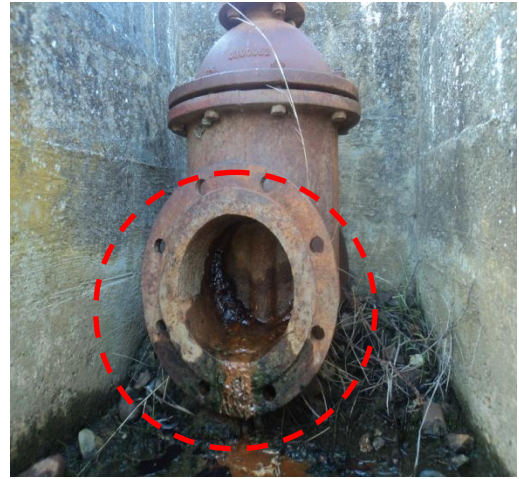
b-Timizart (hvidhe )

Photo 1.25 : Chambre de la vanne vandalisée

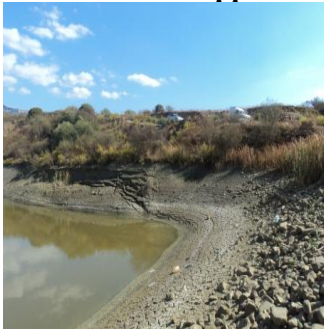
Photo 4.2 : Glissement de terrain sur la berge gauche.

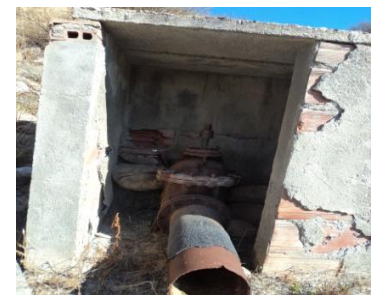
Photo 4.7 : Corrosion et endommagement de la vanne de vidange.

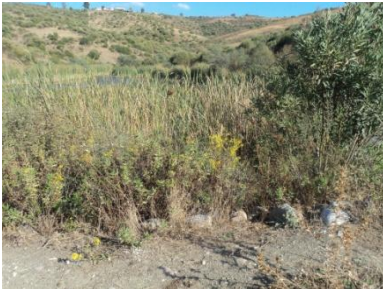
Photo 4.16 : Présence de végétation sur le talus amant.

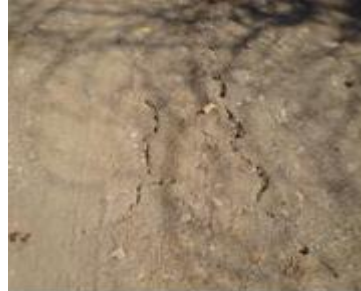
Photo 4.17 : Présence de fissures transversales sur la crête.

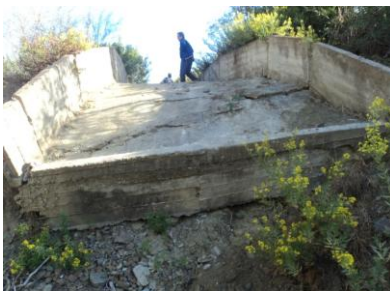
Photo 4.19 : Erosion et effondrement de l'évacuateur de crue.

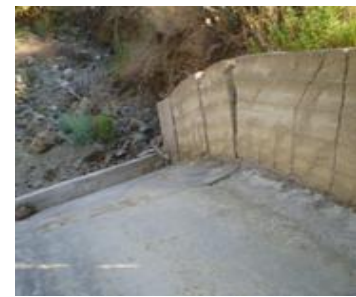
Figure 4.28 : Bassin de dissipation emporté par la crue.

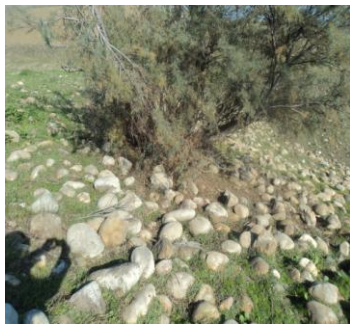
Photo 4.33 : Végétation arbustive sur le talus amant.

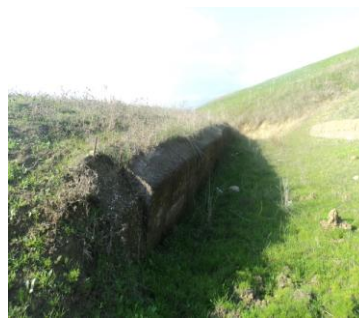
Photo 4.34 : Murs bajoyers présence de fissures

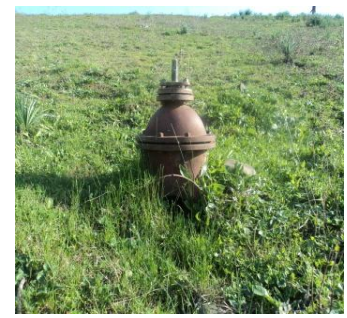
Photo : 4.35 : Corrosion et colmatage de la vanne.

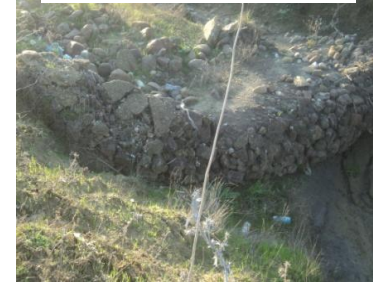
Photos 4.47. Evacuateur de crue endommagé.

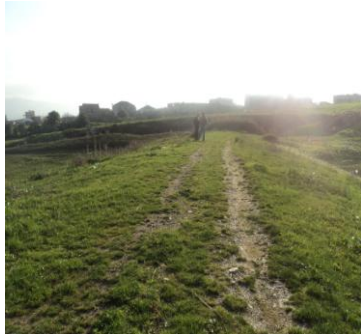
Photo 4.56 : Ornières sur la crête.

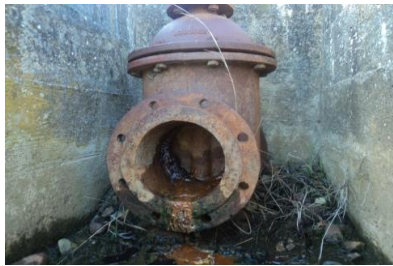
Photo 4.59 : Corrosion et colmatage de la vanne de vidange

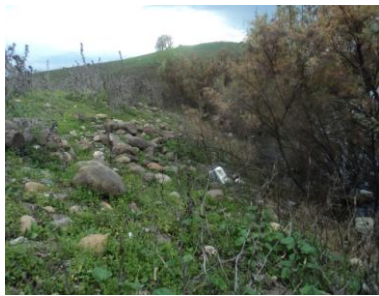
Photo 4.62: Végétation arbustive sur le talus amont.

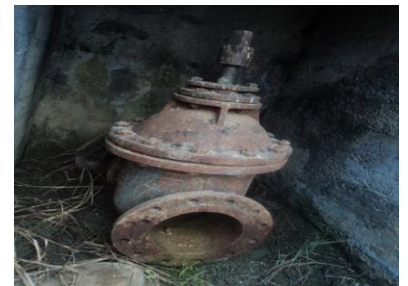
Photo 4.67 : Colmatage de la vanne de vidange.

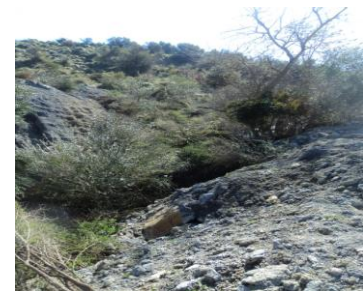
Photo 4.73: Destruction de l'évacuateur de crue.

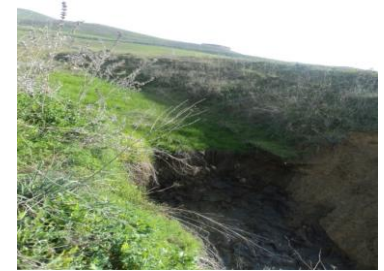
Photo 4.87: Une grande fosse d'érosion à l'aval de l'évacuateur

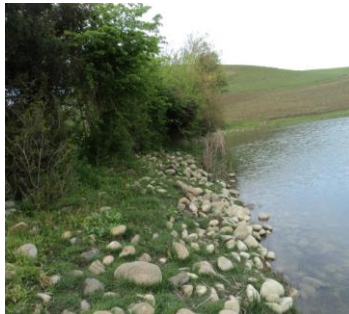
Photo 4.106: Glissement des enrochements de talus amont de la digue

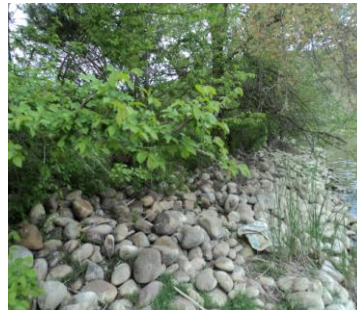
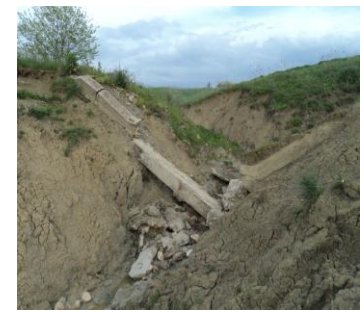
Photo 4.107 : Destruction de l'évacuateur

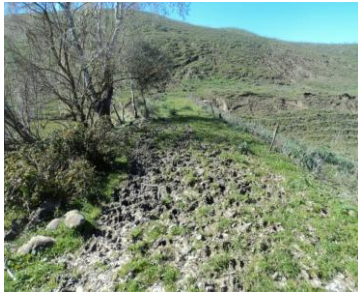
Photo 4.122 : Affaissement de la crête

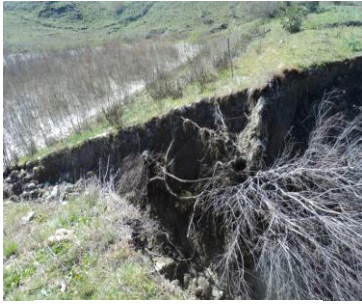
Photo 4.128 : Corps de la digue endommagée

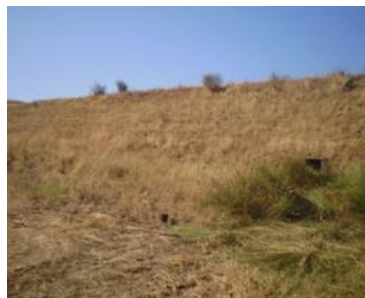
Photo 4.138 : Absence de protection du talus aval

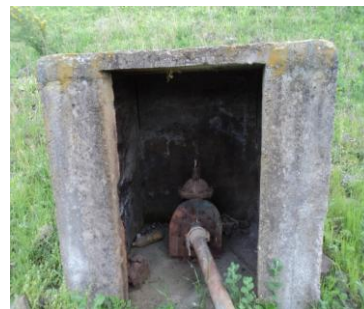
Photo 4.139 : Corrosion de la vanne de vidange et fuite

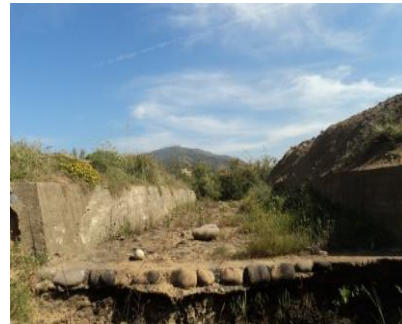
Photo 4.166 : Bassin de dissipation endommagé

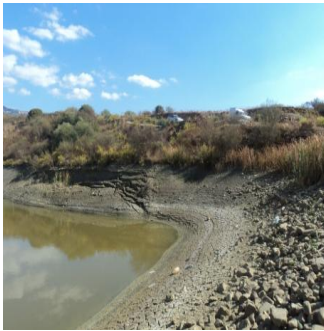
**Photo 2.2 : Glissement de terrain sur la berge gauche.**

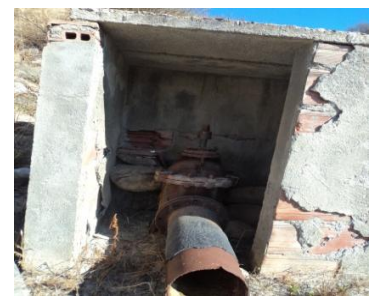
**Photo 2.7: Corrosion et endommagement de la vanne de vidange.**
