**Université Mouloud Mammeri de Tizi-Ouzou.
Faculté de Génie de la Construction.
Département De Génie Civil.**

**Mémoire de fin d'étude
Option : Structure**

*EVALUATION DES
OUVRAGES D'ART DE LA
RN12. WILAYA TIZI OUZOU*

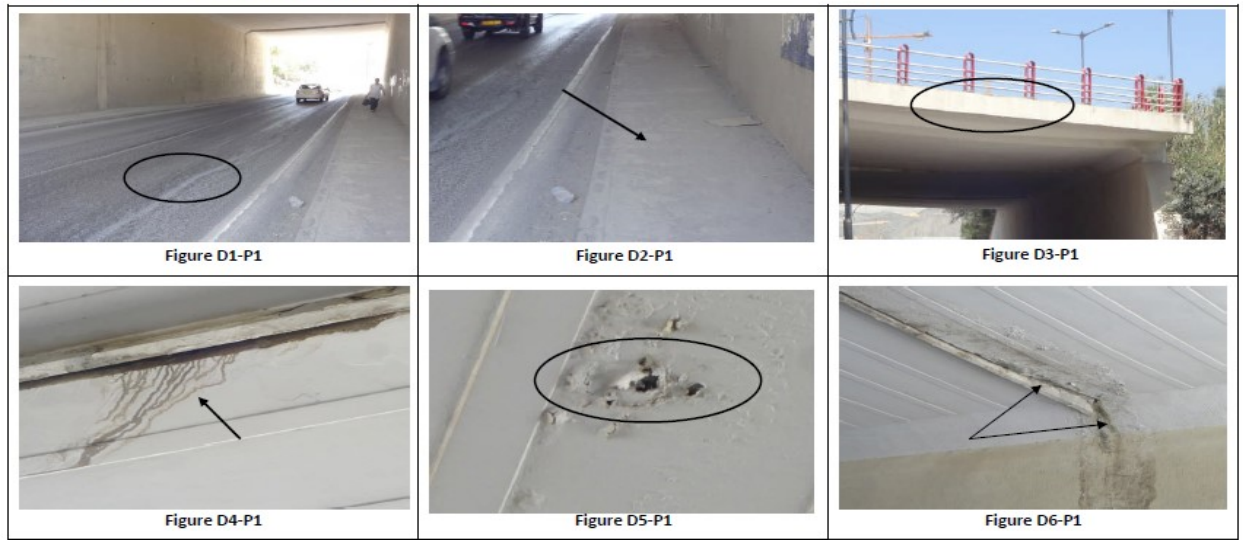
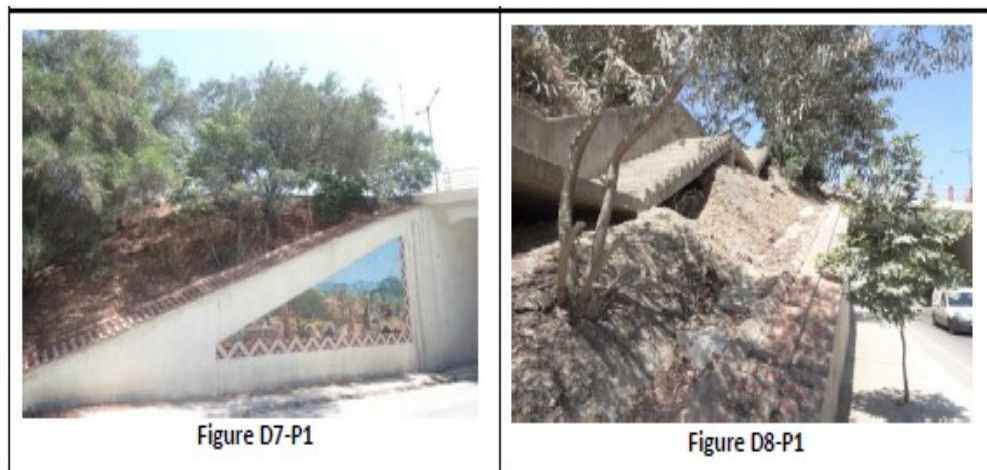
Tableau IV. 1 : Pont Cadre PK44+300

Joints de chaussées et de Trottoirs	Inexistants	Sans effets puisque c'est un pont cadre	X						
	Accès	L'escalier est endommagé (figure D8-P1)	Escalier peu causer des dégâts matériels et humains si une inondation se produit			X				X
Eléments de protection	La chape d'étanchéité	Etanchéité mauvaise du moment que nous constatons des infiltrations au dessous de la dalle. (figure D4-P1)	Dégradation de la dalle en béton armé et probabilité de corrosion des armatures, et déformation de la chape du bitume		X					
	Le revêtement de protection anticorrosion des surfaces métalliques (de la structure porteuse et de ses équipements)	Pas de surface métallique		X						
	Les portiques de dissuasion des véhicules hors gabarit	Inexistants	Risque de collision des véhicules hors gabarit avec la dalle ce qui pourrai l'endommager		X					
Structure	Etat de la superstructure et l'infrastructure	Moyen, percement (trou causé par les infiltrations) localisé sur les joints de la dalle en béton Visibilité de tache due al 'infiltration des eaux sur les voile en béton armé (Figure D5-P1) (Figure D6-P1)	Peut causer avec le temps la saturation en eaux de la dalle et voile en béton armé et la corrosion totale des armatures de ces derniers.			X

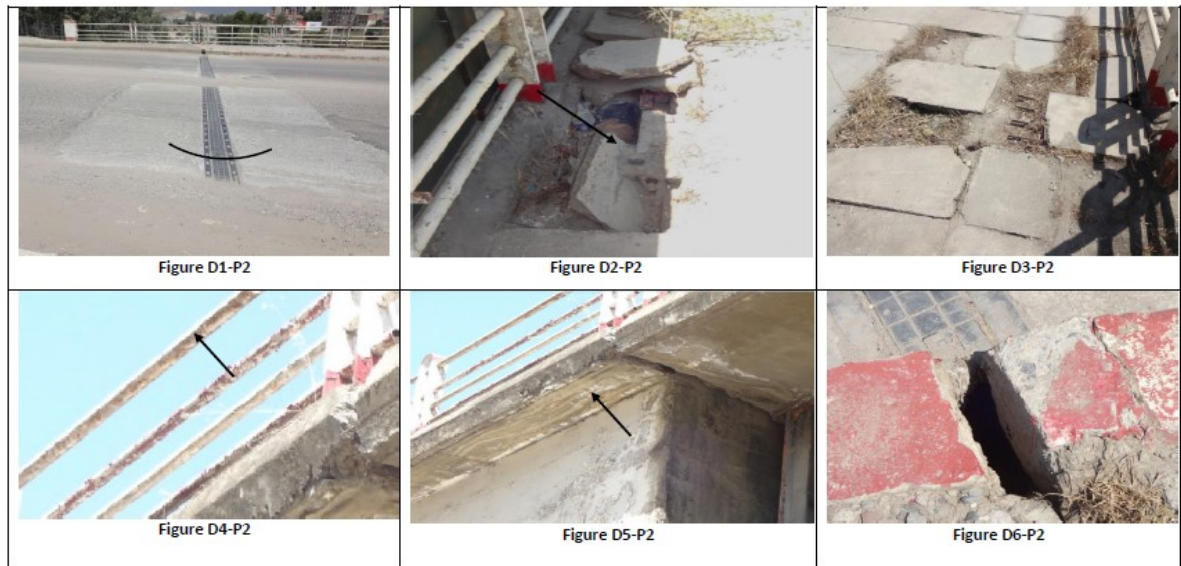
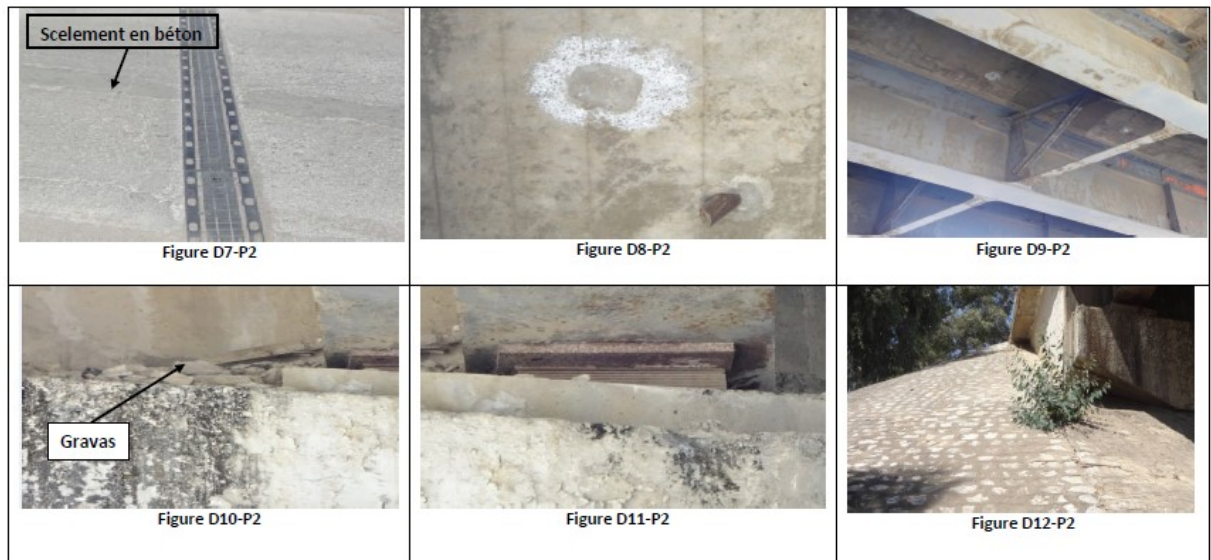
Tableau IV.2 : Pont Mixte PK44+700

Structure	Etat de la superstructure et l'infrastructure	Moyen, vu le constat des infiltrations des eaux sur toute la dalle (tache blanche) (Figure D8-P2) et un début de corrosion des poutres métalliques (Figure D9-P2) Les pille et les culées sont en moyen état apparent vue les petites dégradations tels que les gravats sur le mur de front de la culée (Figure D10-P2) ...etc. Quant aux appareils d'appuis ils sont anciens et en mauvais état apparent (corrosion) (Figure D11-P2)	Peut causer avec le temps la saturation en eaux de la dalle et la corrosion totale des armatures de cette dernière. La corrosion totale des poutres métalliques et la dégradation de l'ensemble de l'ouvrage.				X

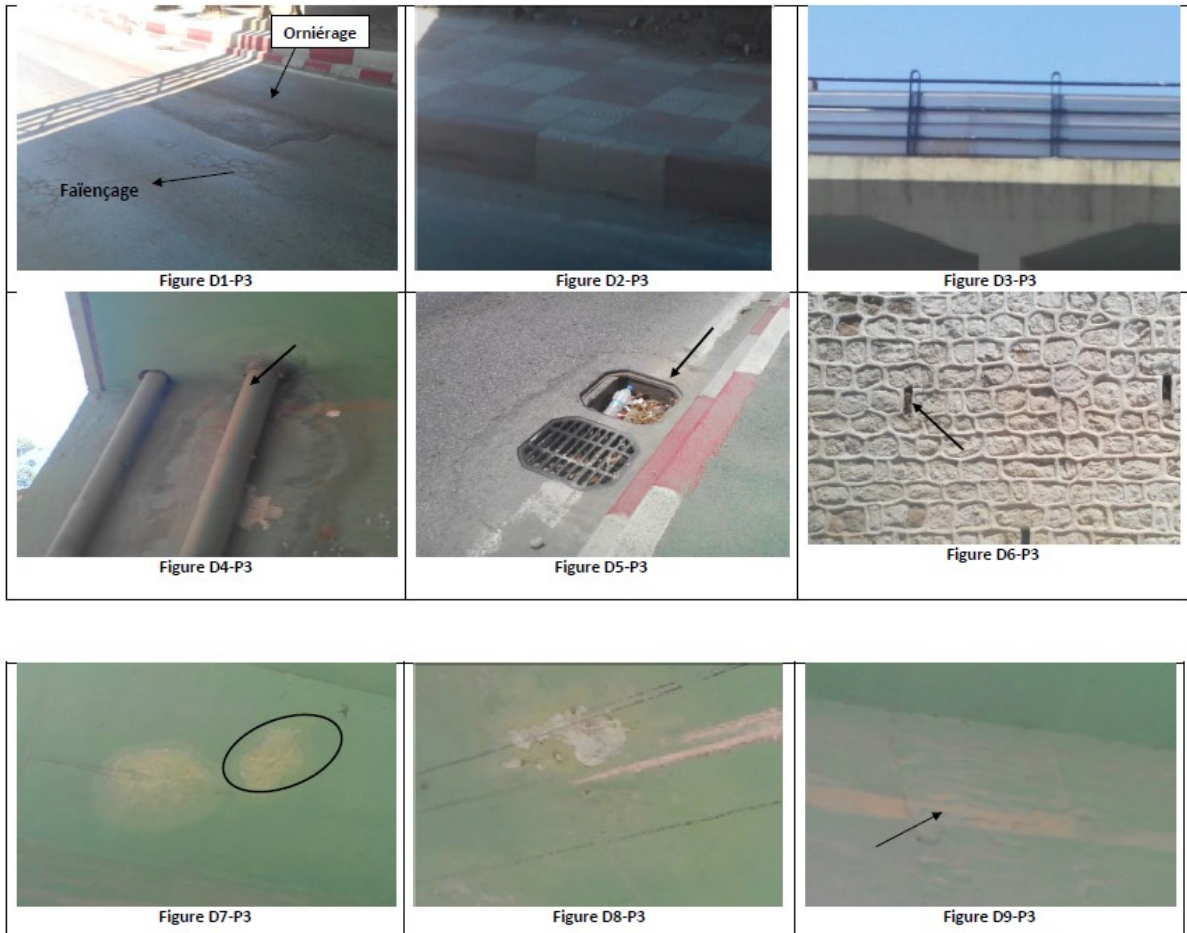
Tableau IV. 3 : Pont Rail PK 46+600

Eléments de protection	La chape d'étanchéité	Mauvaise étanchéité vu les taches d'infiltration des eaux sur la dalle. Défaut d'étanchéité au droit d'une réservation d'une gargouille (Figure D7-P3)	Dégradation du béton		X				
	Le revêtement de protection anticorrosion des surfaces métalliques (de la structure porteuse et de ses équipements)	Revêtement de protection existant (Figure D3-P3)	Bonne protection des dispositifs de retenue	X					
	Les portiques de dissuasion des véhicules hors gabarit	inexistantes (Figure D8-P3)	Risque de collision et de frottement des véhicules hors gabarit avec la dalle du pont		X				X
Structure	Etat de la superstructure et l'infrastructure	En bon état apparent de la structure sauf un léger retrait du béton sur le portique en béton armé. (Figure D9-P3)	Aucun danger sur la structure ni même sur l'usager.		X

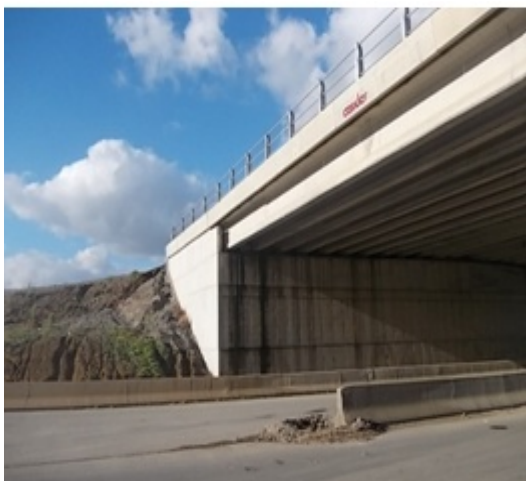
Figure D₁-P₅

Le revêtement de protection anticorrosion des surfaces métalliques (de la structure porteuse et de ses équipements)	Revêtement de protection existant (Figure D ₁ -P ₅)	Bonne protection des dispositifs de retenue	X						
	Les portiques de dissuasion des véhicules hors gabarit	Existantes (Figure D ₁ -P ₅)	Risque de collision des véhicules		x					X
Structure	Etat de la superstructure et l'infrastructure	Très bon état apparent (Figure D ₂ -P ₅)	Aucun danger sur la structure ni même sur l'usager.	X

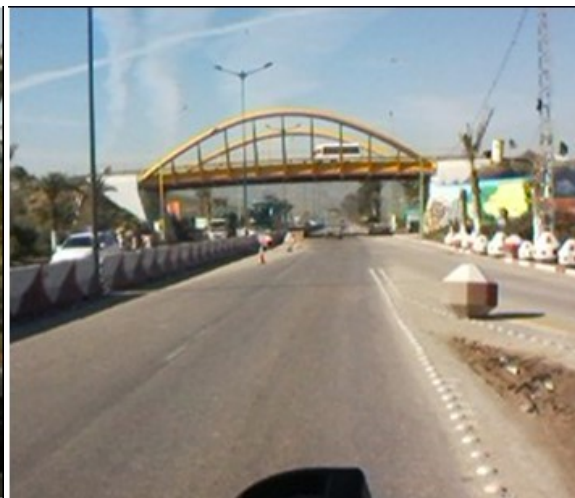
Figure D₂-P₆

Structure	Etat de la superstructure et l'infrastructure	Très bon état apparent (Figure D₂-P₆)	Aucun danger sur la structure ni même sur l'usager.	X

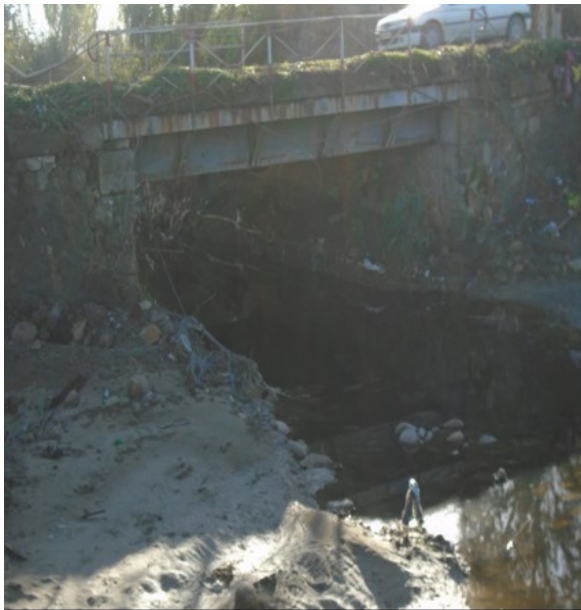
Figure D₁-P₈

Pont Mixte PK76+150									
Types d'élément		Désordres	Critères des classements	Classes					Mention « S »
				1	2	2E	3	3U	
Equipements	Chaussée	Dégrader (Figure D₁-P₈)	Mauvais				X		X
	Bordures trottoirs	Pas de bordures (Figure D₁-P₈)					X		
	Dispositif de retenue	Garde corps en mauvais état endommagé par accident. Manque de glissières de sécurité. (Figure D₁-P₈)						x	X
	Corniches								
	Dispositifs d'évacuation des eaux								
	Joint de chaussées et de trottoirs								
Eléments de protection	La chape d'étanchéité	Aucune information		X					
	Le revêtement de protection anticorrosion des surfaces métalliques (de la structure porteuse et de ses équipements)	Mauvais	Dégradation de la structure				x		X
	Les portiques de dissuasion des véhicules hors gabarit								
Structure	Etat de la superstructure et l'infrastructure	Mauvais état apparent sont dégradée (Figure D₂-P₈)	Il y a danger sur la structure ni même sur l'utilisateur.				x		X

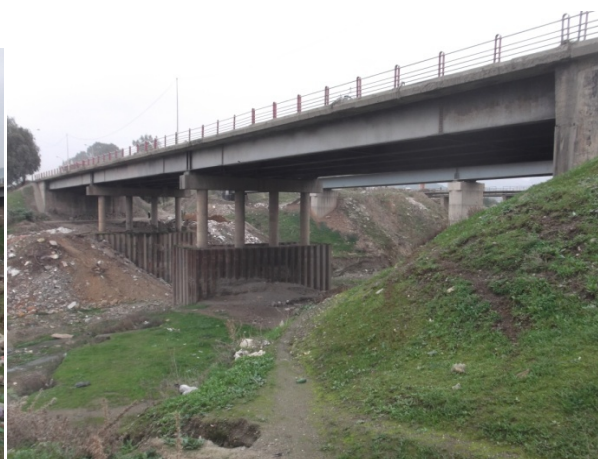
Figure D₂-P₉

Les portiques de dissuasion des véhicules hors gabarit								
Structure	Etat de la superstructure et l'infrastructure	Très bon état apparent (Figure D₂-P₉)	Aucun danger	X
