Université de Mouloud Mammeri de Tizi-Ouzou

*Projet de fin d'étude pour l'obtention du diplôme de Master en
Travaux Publics*

***Etude de réhabilitation d'un tronçon auto-routier
de la RN12 de PK27+500 au PK36+000 sur un
linéaire de 8,5 Km***

Promotion : 2021/2022

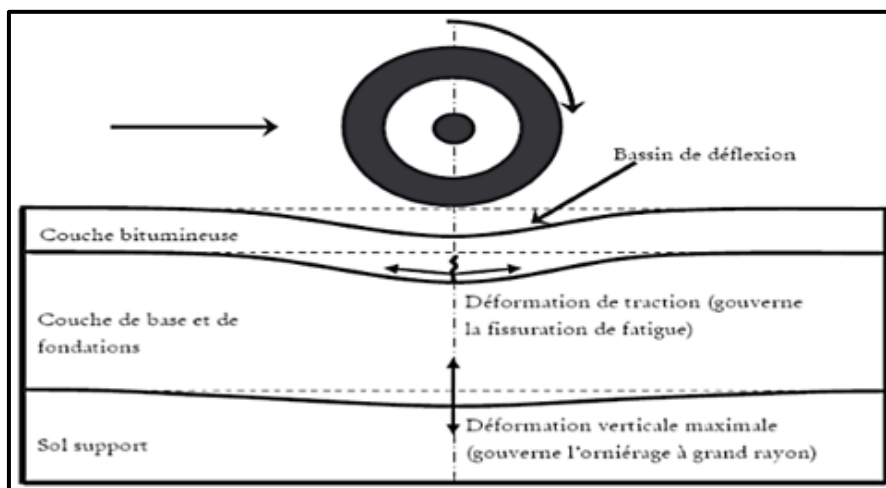
Figure 3 : Fonctionnement d'une chaussée sous sollicitations liées au trafic dans le sens transversal [2]

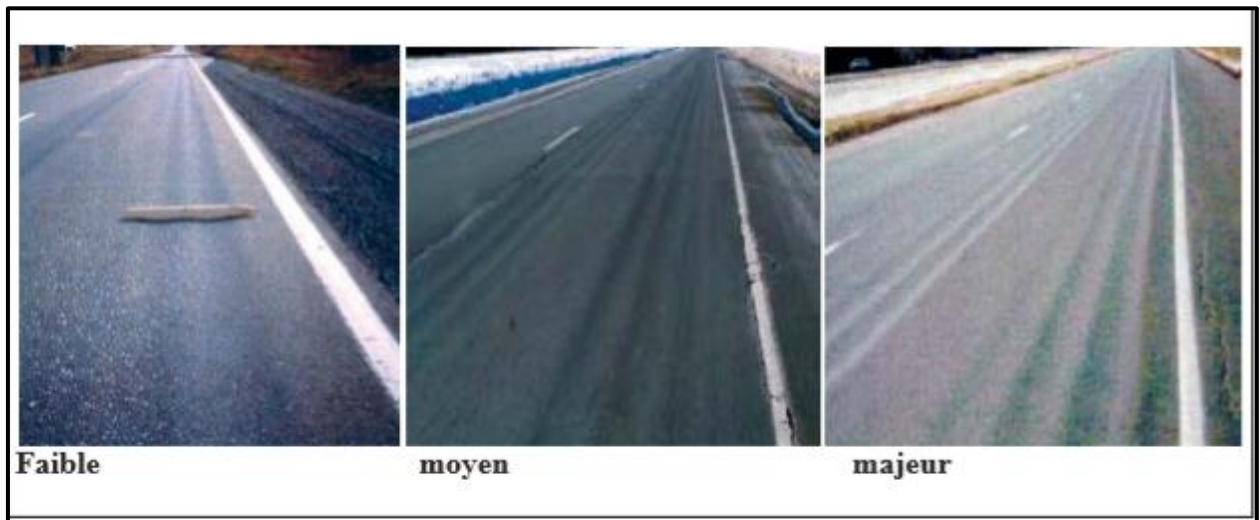
Figure 6 : Ornière à petits rayons [4]

- Enrobé à stabilité réduite par temps chaud (ex. : bitume trop mou ou surdosage) ;
- Enrobé trop faible pour bien résister au trafic lourd ;
- Compactage insuffisant de l'enrober lors de la mise en place ;
- Usure de l'enrobé en surface (abrasion) ;

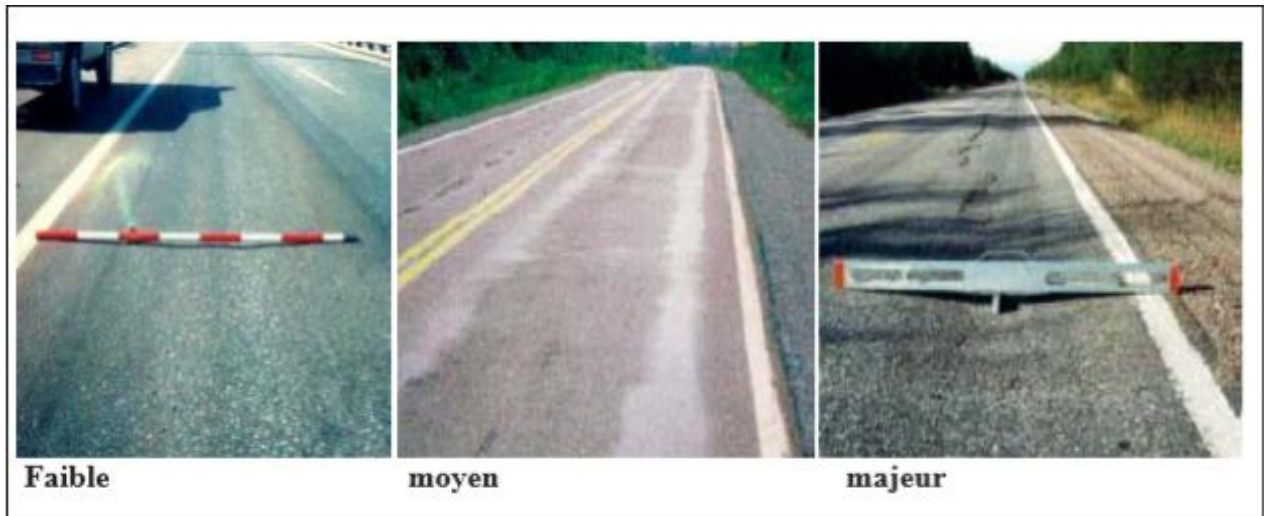
Figure 7 : ornière à grands rayons [4]

lorsque celles-ci ont une stabilité insuffisante. Mais elles peuvent aussi avoir leur siège dans le sol naturel lui-même lorsque la chaussée est mince et dépourvue de revêtement épais.

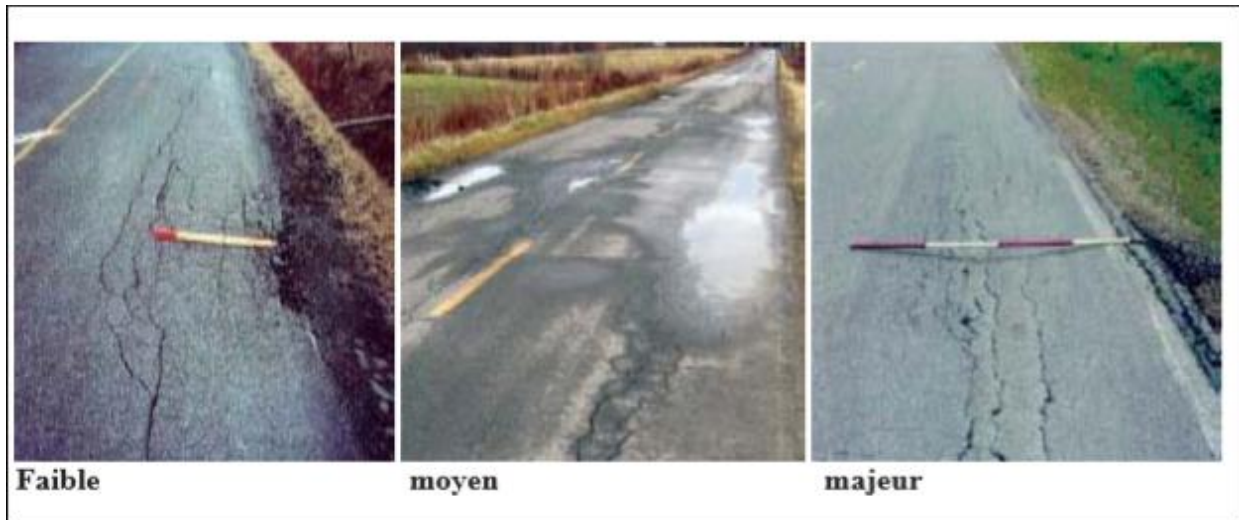
Figure 8 : Affaissements de la chaussée [4]

marécageux, affouillement ou assèchement du sol support, le mauvais état des réseaux souterrains (milieu urbain). Il existe d'autres raisons comme un sous-dimensionnement localisé, la pollution du corps de chaussée, la construction localement défectueuse. Les figures ci-contre illustrent les différentes dégradations citées ci-dessus

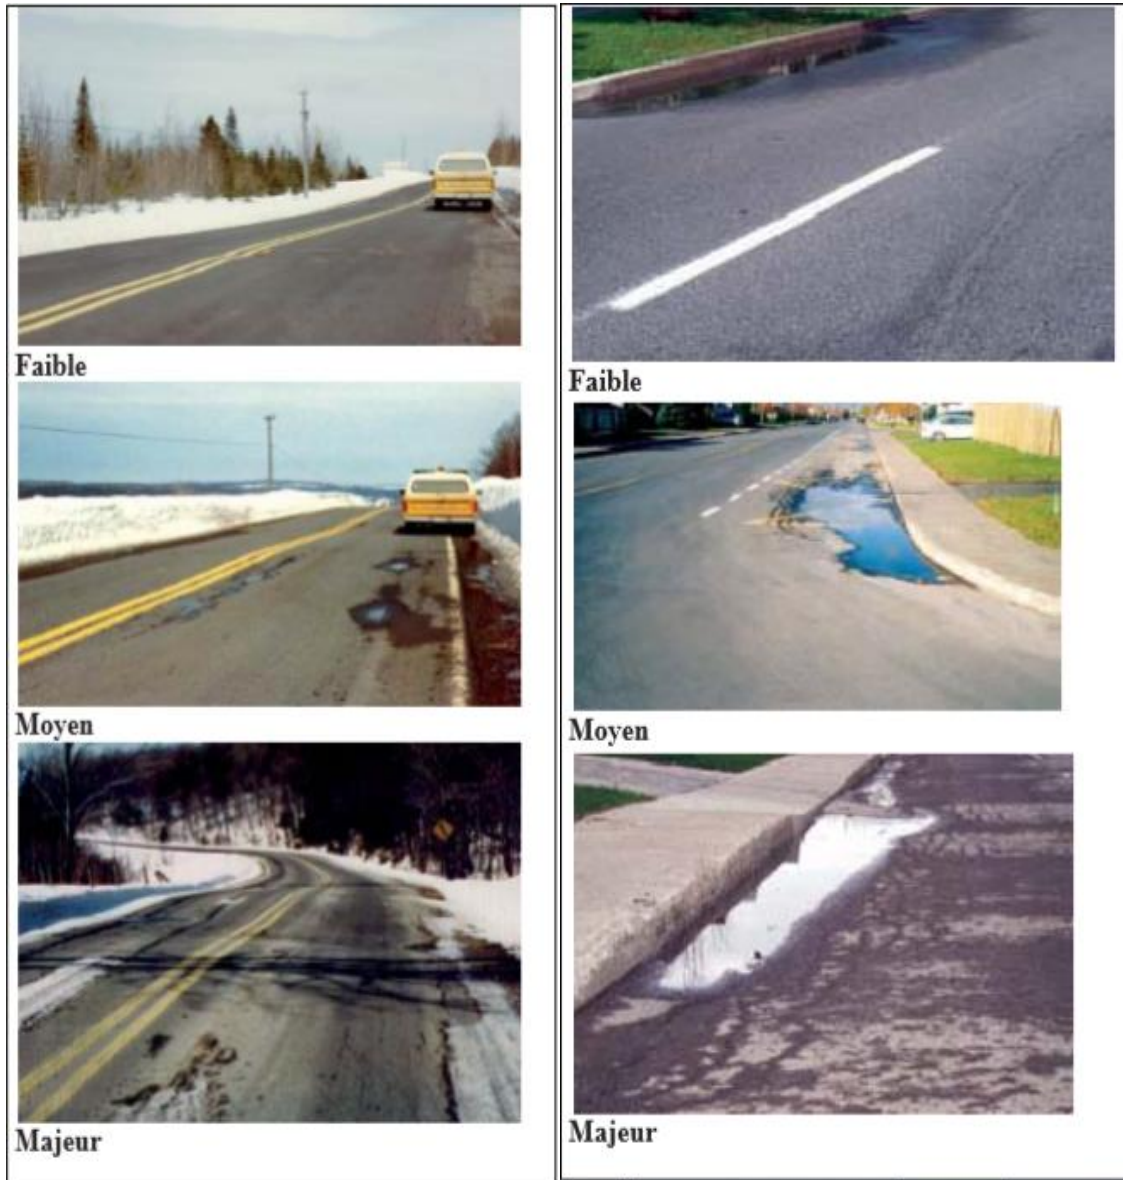
Figure 9 : Désordre du profil [4]

Figure 10 soulèvement différentiel [4]

Les phénomènes qui provoquent les désordres de profil sont généralement les points bas non drainés, l'affaissement le long des bordures.

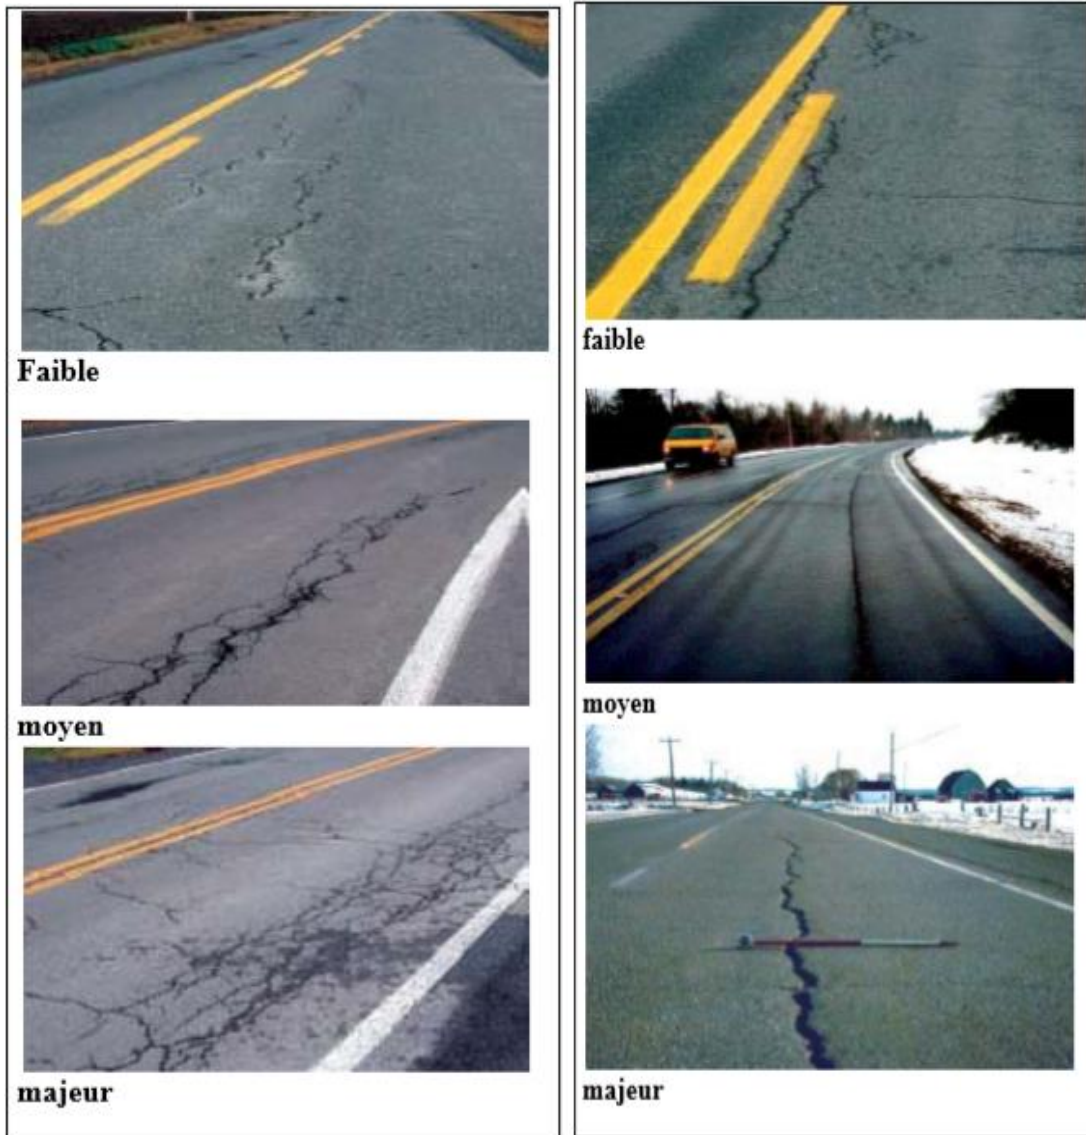
Figure 11 : Fissures longitudinales hors-piste de roues [4] Figure 12 : Fissures longitudinales en piste de roues [4]

- Joint de construction mal exécuté le long de la travée adjacente.
- Ségrégation de l'enrobé à la pose (ex. : centre de l'épandeur).
- Vieillessement du revêtement.
- Fatigue avancée de la chaussée ou sous-dimensionnement d'une ou plusieurs couches.
- Diminution de portance du sol support (drainage déficient, défaut d'étanchéité)
- Mauvais mode de fonctionnement de la structure (couches décollées)
- Qualité médiocre de certains matériaux.

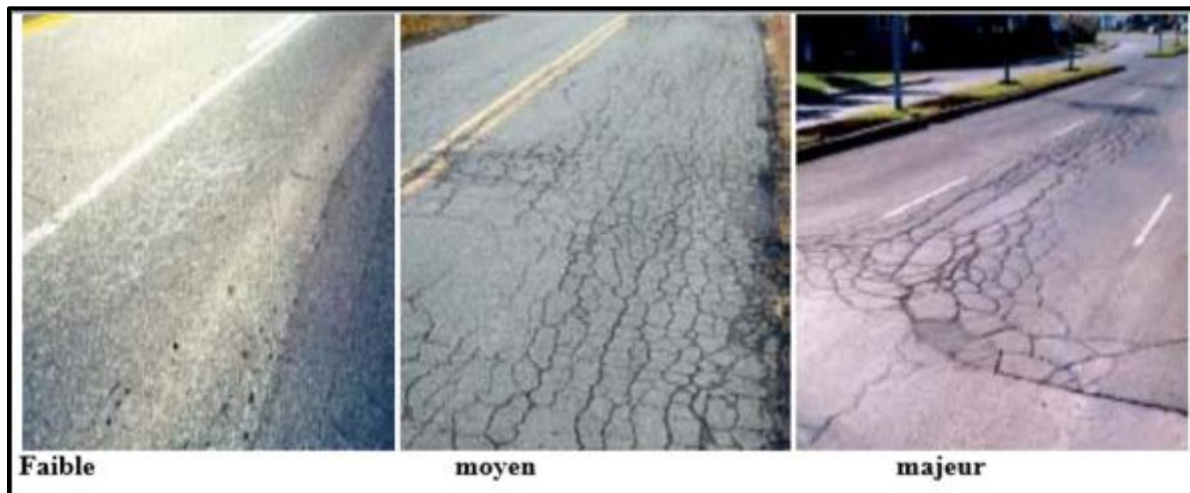
Figure 14 : Faïençage des chaussées [4]

- **Faïencages** : cassures en mailles du revêtement ; on distingue dans ce type de fissure deux cas :
 - Faïencage à mailles fines ou peaux de crocodile lorsque le côté varie de 10 cm.
 - Faïencage à mailles larges lorsque le côté dépasse 40 cm.

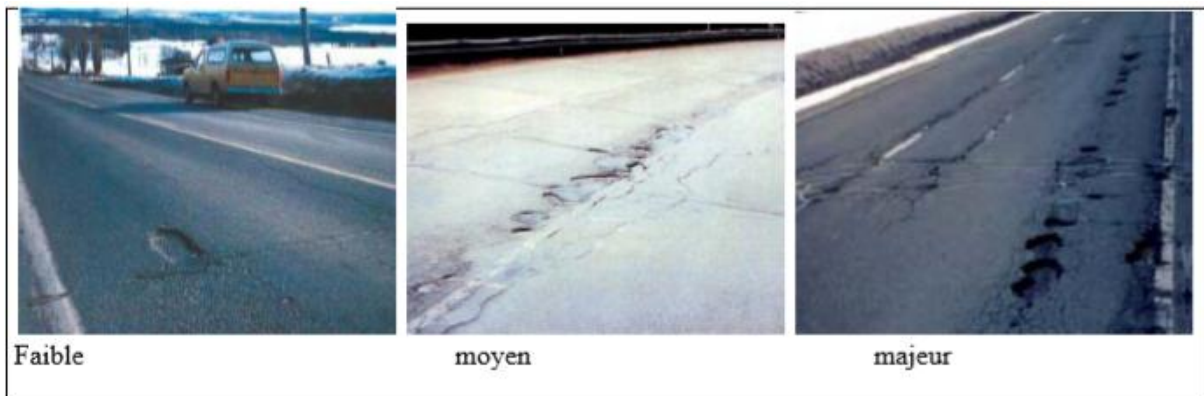
Figure 15 : Pelade [4]

- Épaisseur insuffisante de la couche de surface.
- Chaussée fortement sollicitée par le trafic.

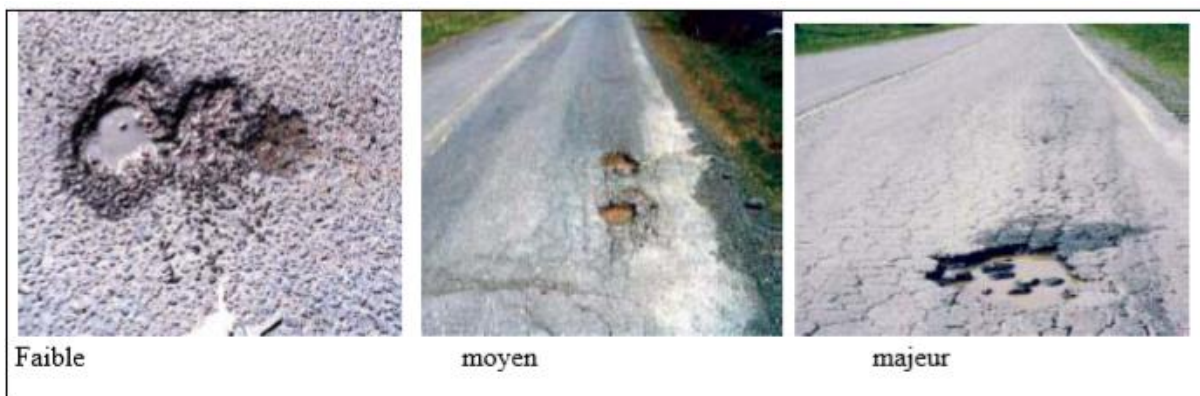
Figure 16 : Nids de poule [4]

Les nids de poules sont provoqués par la faiblesse ponctuelle de la fondation, l'insuffisance de l'épaisseur du revêtement, le défaut de portance (drainage, poche d'argile, etc.). Ils peuvent aussi avoir lieu lorsque la chaussée est fortement sollicitée par le trafic lourd, en cas d'un défaut localisé de la couche de surface ou de base qui est souvent dû à une mauvaise qualité ou à la mise en œuvre des matériaux.

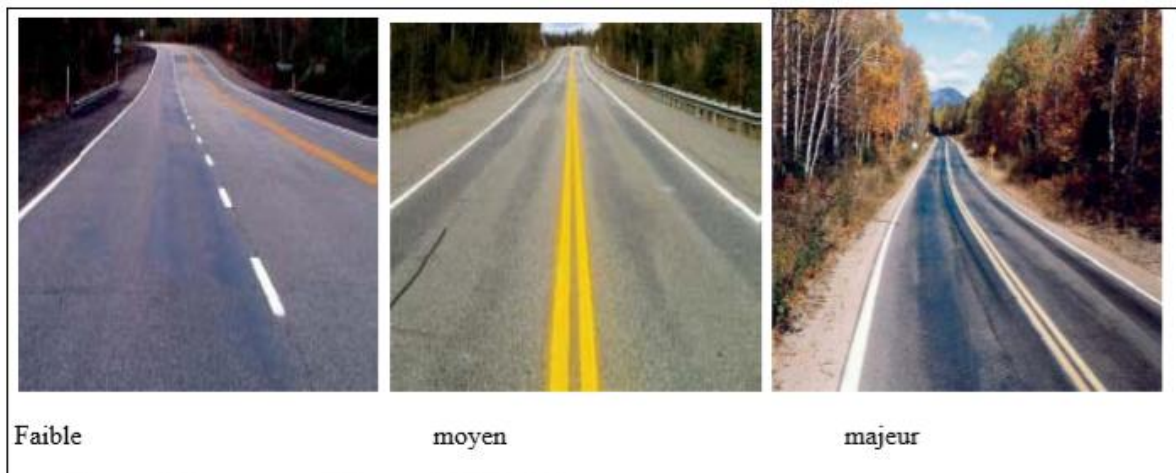
Figure 17 : Ressuage [4]

Le ressuage est causé par : Surdosage du bitume, effet combiné de la température élevée du revêtement et des sollicitations du trafic, excès de liant d'accrochage, formulation d'enrobé inadaptée aux sollicitations.

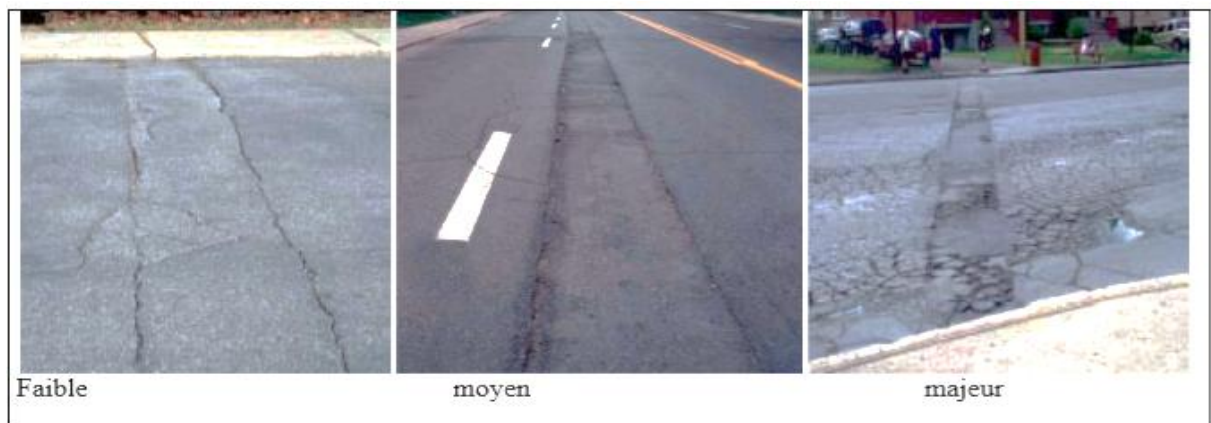
Figure 19 : Coupe et tranchée [4]

- Le Compactage insuffisant des matériaux de remblayage de la tranchée.
- L'hétérogénéité des matériaux de tranchées et celles des chaussées existantes.
- Le relâchement des contraintes produit par une perte de support latéral dans la tranchée.
- Le remblayage incomplet sous les bords du revêtement.
- Le manque d'étanchéité du joint de coupe.

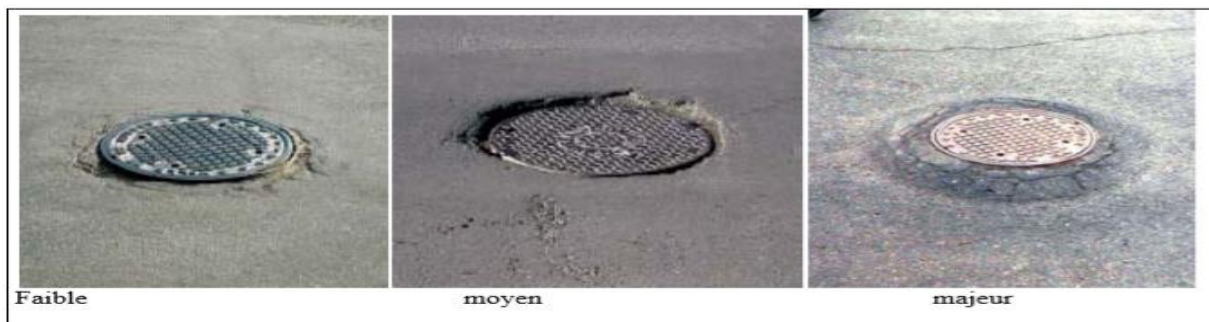
Figure 20 : Dénivellation des regards [4]

- Consolidation ou tassement de la chaussée.
- Cycles de gel et de dégel engendrant des déformations permanentes.
- Désagrégation de la cheminée en présence de saumure.
- Impacts dynamiques cumulant des déformations permanentes.
- Perte de matériaux autour de la structure. [4]

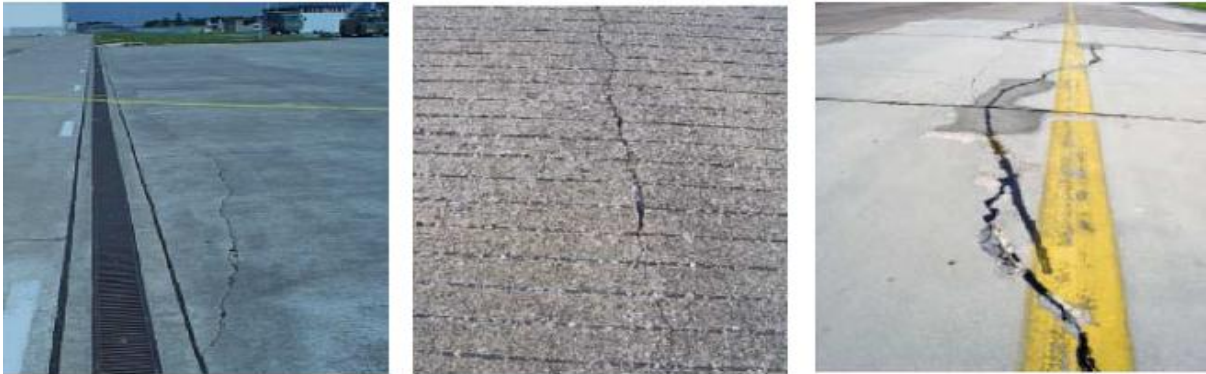
Figure 21 : fissure de chaussée rigide [5]

- Mauvais drainage ;
- Fatigue de la structure ;

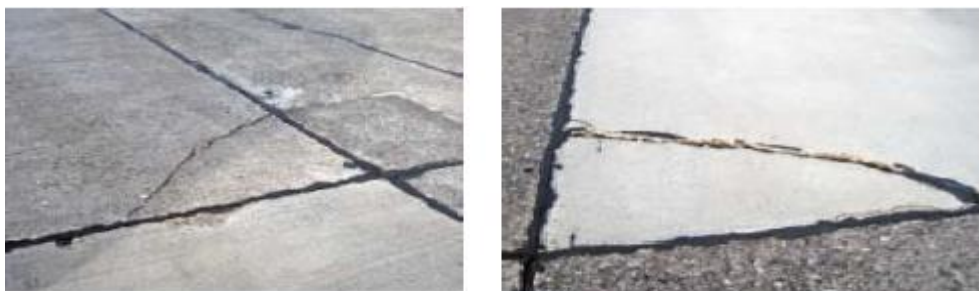
Figure 22 : fissure en coin [5]

-sciage tardif ;

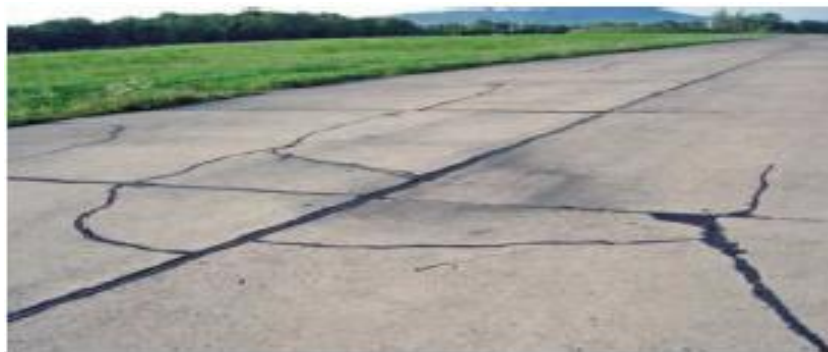
Figure 23 : pompage dans les chaussées rigides [5]

-dégradation des conditions d'appui de la dalle en présence d'eau due aux sollicitations dynamiques (les battements de dalles sous charge génèrent des mouvements d'eau sous pression aux interfaces dalles fondations qui provoquent des remontées d'eau et de fines à travers les joints ou les fissures).

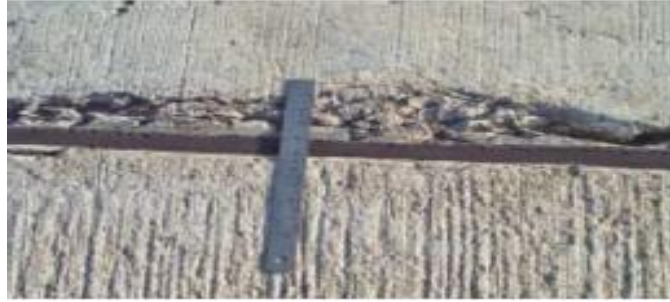
Figure 24 : Epaufre dans les chaussées rigides [5]

Détérioration locale du béton par un sciage prématuré.

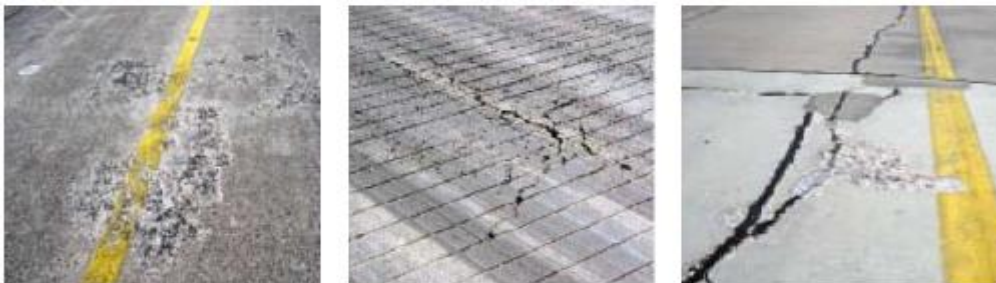
Figure 25 : le faïençage et l'écaillage dans des chaussées rigides [5]

- Défaut de mise en œuvre (remontées de laitance) ;
- Effets thermiques (variation de température, gel dégel) ;
- Chocs thermiques (thermo soufflante, réacteurs) ;
- Produit déverglaçant.

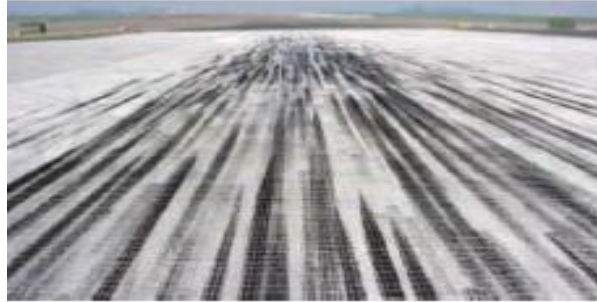
Figure 26 : dépôt de gomme [5]

-usure des pneumatiques des avions lors de la mise en rotation des roues aux atterrissages. [5]

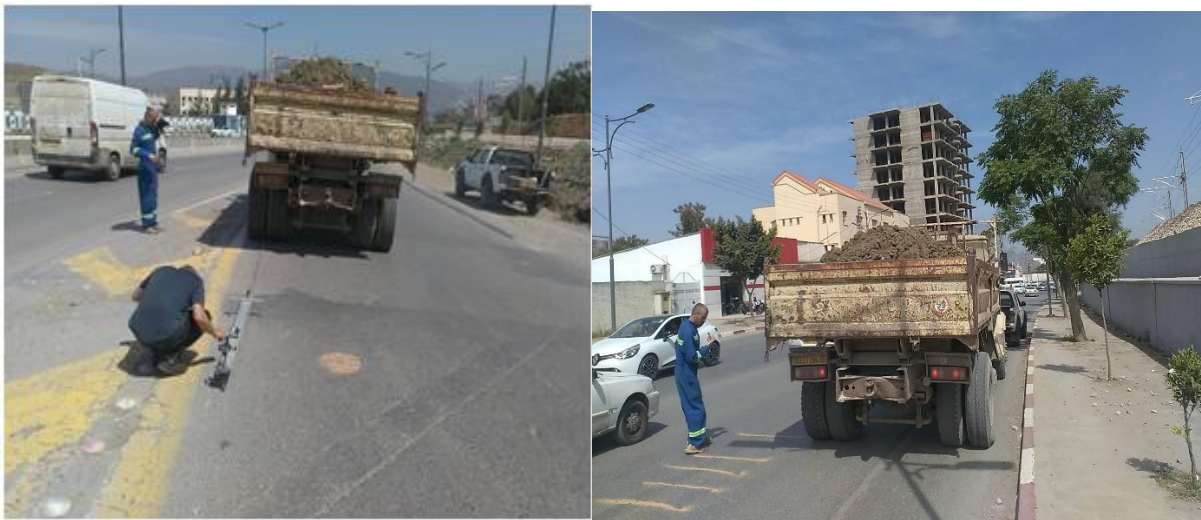
Figure 29 : Mesure de déflexion [11]

Essai de déflexion à la poutre de Benkelman (Norme : NF P 98-200-1)

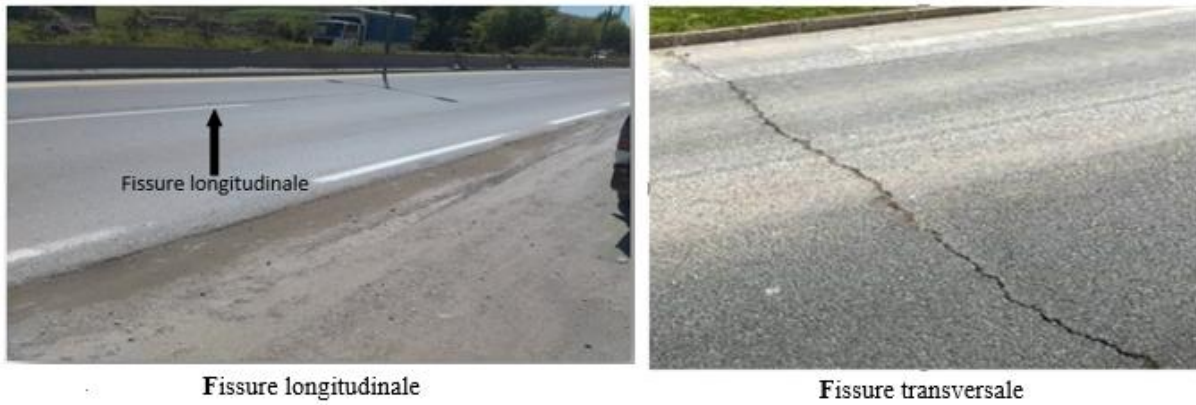
L'évolution des bords de ces deux types de fissures favorise la pénétration de l'eau, d'où naissent la ramification des fissures (faïençage) ainsi que l'épaufrures et des nids de poule

Ce type de dégradation représente les 30% de toutes les dégradations recensées.

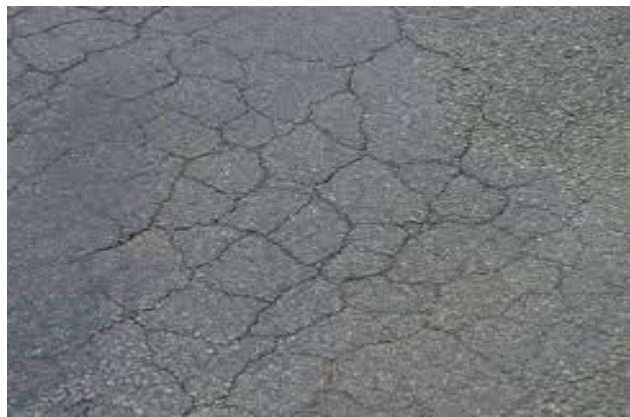
Ce type de dégradation représente 80% du tracé étudié.

Figure 31 : Représente le faïençage de la RN12 [12]

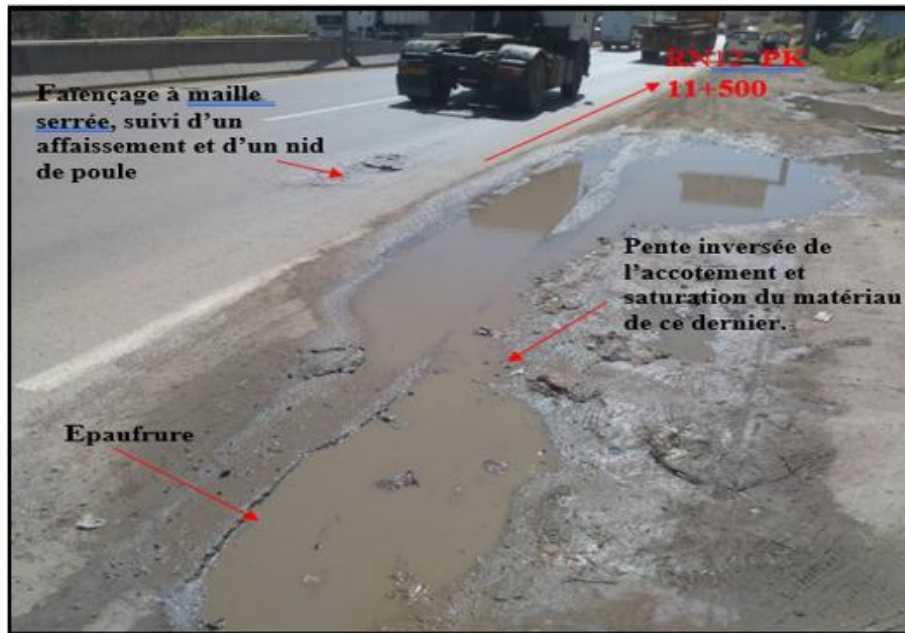
Figure 32 : Représente un affaissement de la RN12 [11]

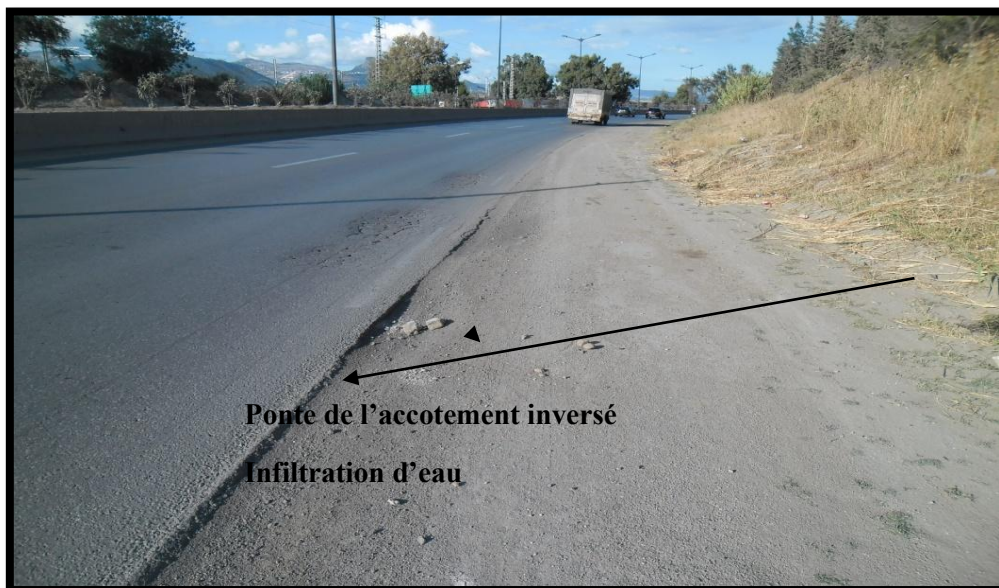
Les accotements sont sûrs élevés par rapport au niveau de la couche de roulement. Ce qui laisse les eaux pluviales stagnées au bord de la chaussée. Elles finissent toujours par s'infiltrer en dessous de la couche de roulement.

Figure 33 : Pente de l'accotement inversé [11]

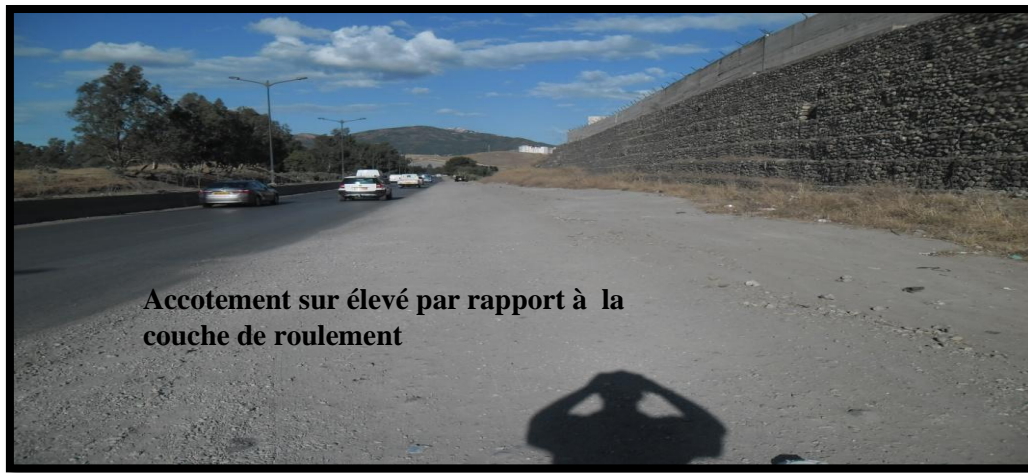
Les accotements sont surélevés par rapport au niveau de la couche de roulement (sortie de la zone d'activité de DBK EST sur RN12). Ce qui engendre la stagnation des eaux pluviales au bord de la chaussée. Elles finissent toujours par s'infiltrer en dessous de la couche de roulement .

Figure 34 : Accotement sur élevé par rapport à la couche de roulement [11]

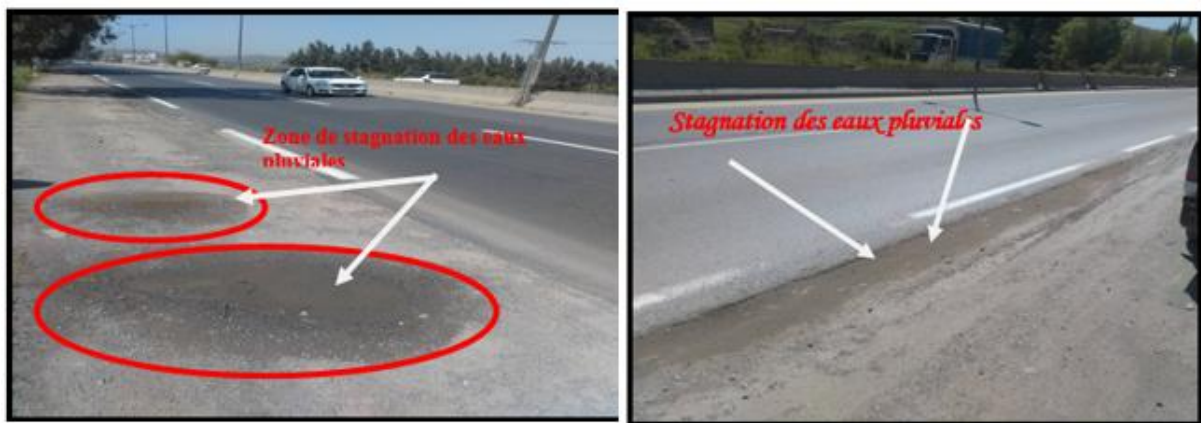
Le passage des eaux pluviales aux caniveaux est freiné par la pente inversée de l'accotement et par les herbes sauvages poussées à côté.

Figure 35 : Stagnations des eaux pluviales [11]

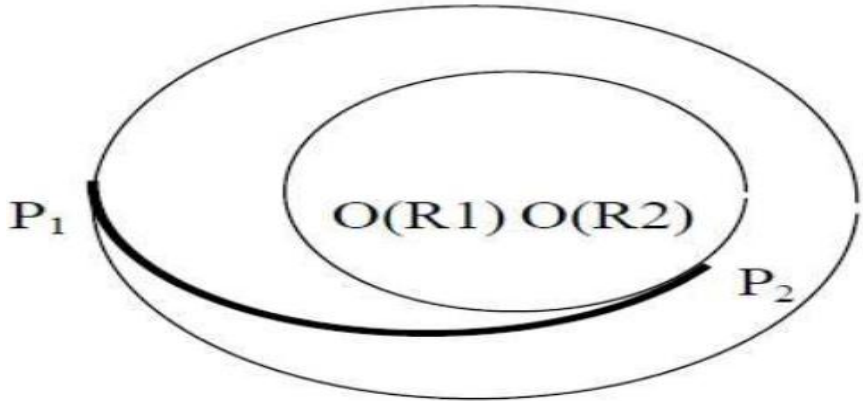
Ove : Est un arc de clothoïde raccordant deux arcs de cercles dont l'un est intérieur à l'autre, sans lui être concentrique.

Figure 49 Courbe en forme ovale.

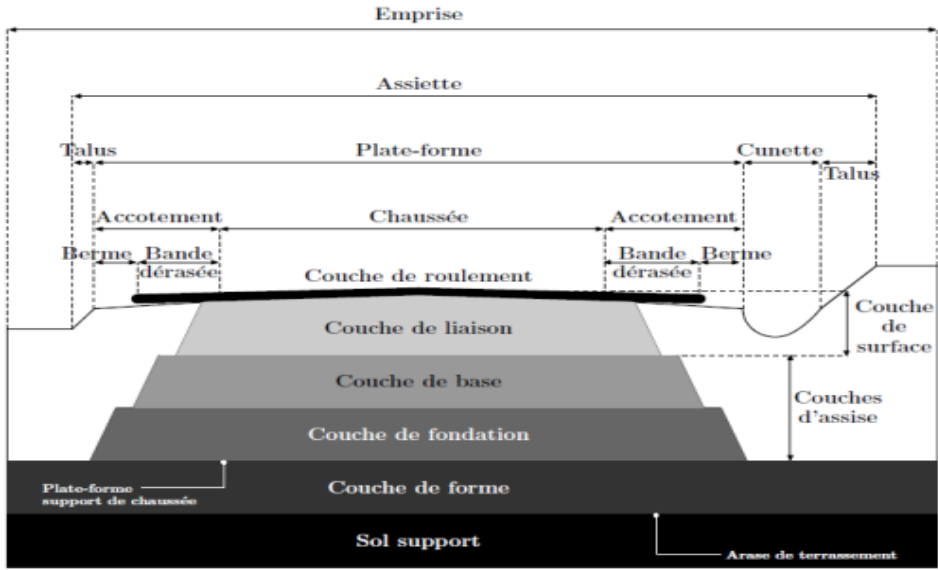
- La largeur des voies, d'accotements, de fossé, de trottoir et d'emprise ;
- Les devers ;
- Les épaisseurs des différentes couches représentant la structure ;
- La pente des talus nécessaires à la stabilité de l'ouvrage.

Figure 50 : Coupe transversale [6]
