MEMOIRE DE MASTER

*Spécialité: génie civil.
Option: Géotechnique et environnement.*

Analyse du glissement de terrain du versant de Tigzirt.(parie Ouest)

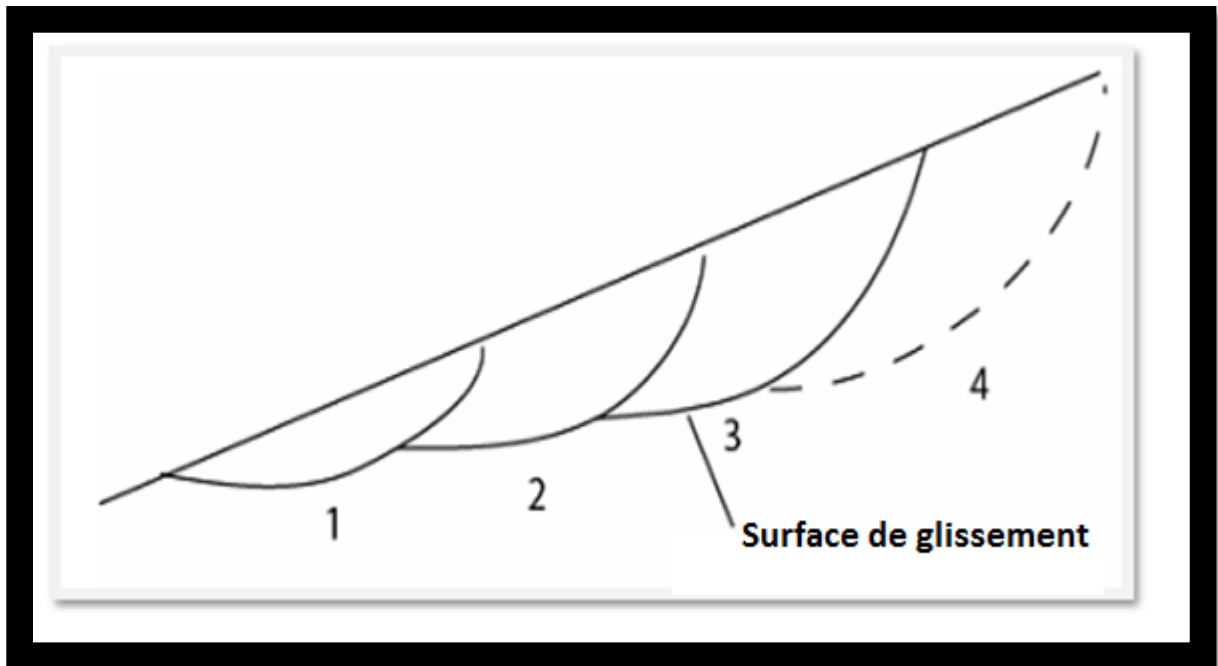
Figure I-9: glissement rotationnel complexe.

Ce type de glissement est rare, il s'agit d'une succession de glissement rotationnel emboîter les uns dans les autres. Ils sont dus à la suppression provoquée par la butée du glissement précédent. Les causes de déclenchement sont principalement le résultat d'une activité intense de l'eau qui est engendrée soit par un ou des pics d'intensité des pluies, soit par l'action retardée des eaux de pluie sur la nappe de fracture. On observe en général la formation d'une marche d'escalier à l'amont et d'un bourrelet de pied à l'aval.

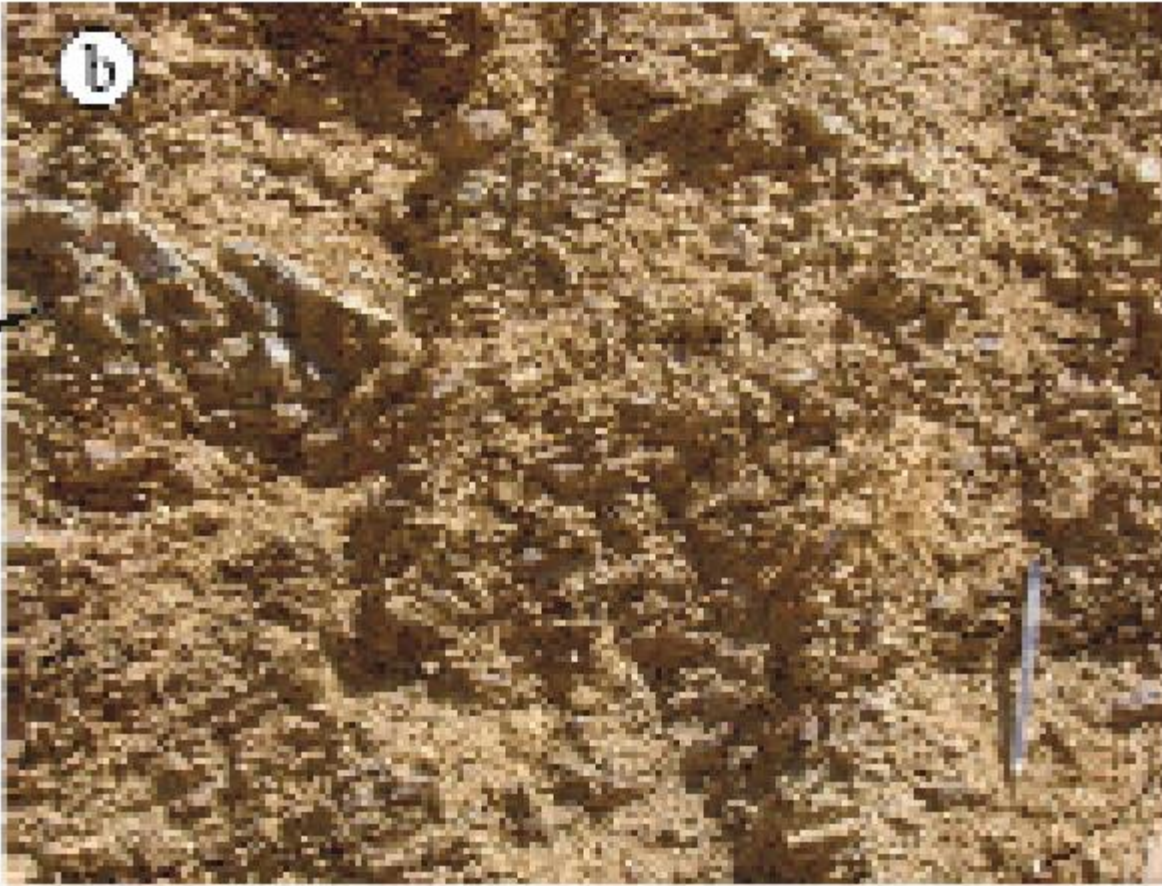
FigureII-14: détail des marnoschistes sénoniens friables enrobant des nodules de calcaire.

Il s'agit de marnoschistes avec des intercalations de calcaires disséminés sous forme d'amas, de bancs lenticulaires et de gros nodules à patine jaune.

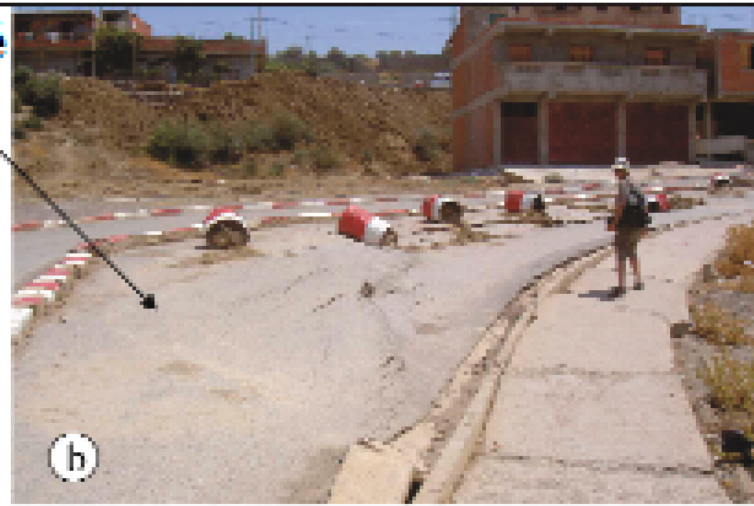
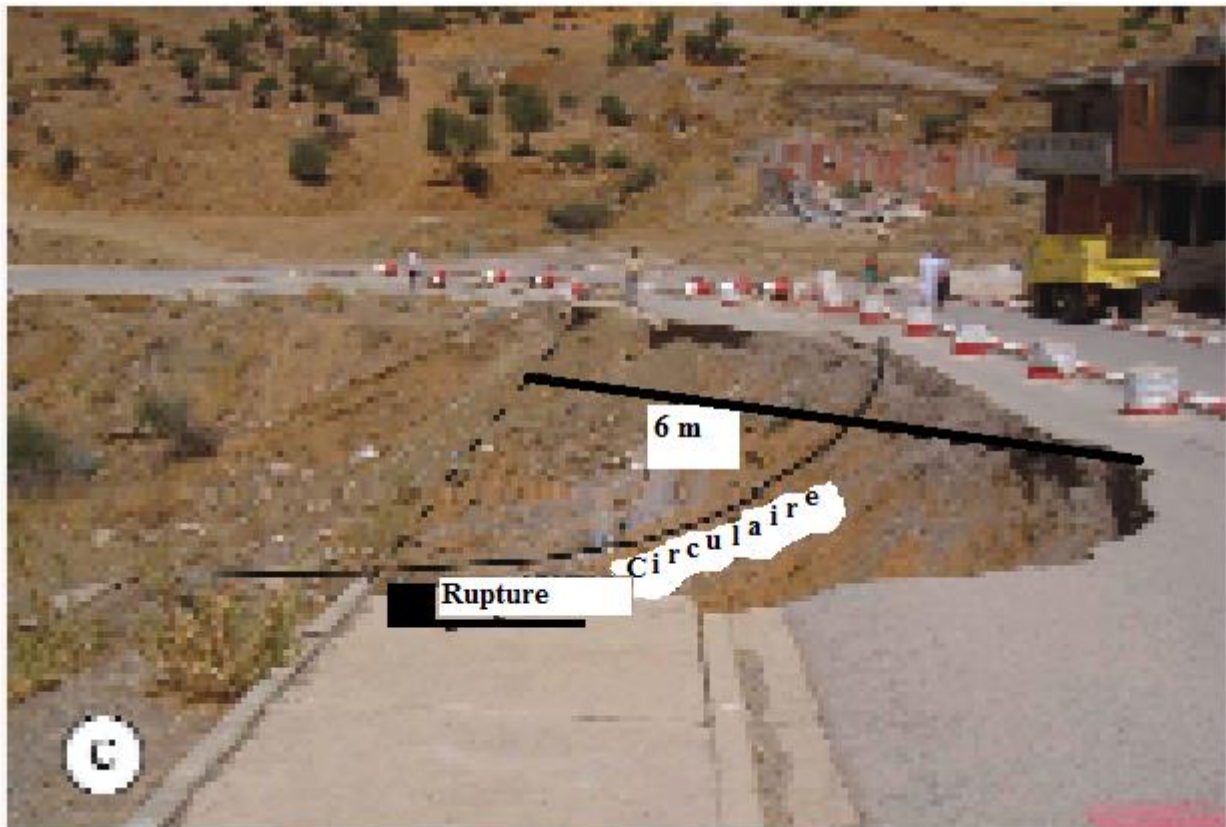
FigureII-16: (b) déformation et fissuration de la chaussée.

(c)vue latérale depuis le sud sur l'escarpement décrivant une surface de rupture circulaire.

La méthode H/V de bruit de fond réalisée en 2006 un mois après l'apparition de cette instabilité ,a montré que ce glissement est de forme circulaire.

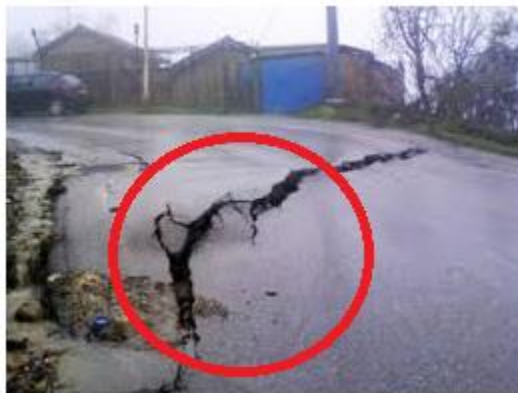
Figure II-18: affaissement considérable du sol support d'une chaussée.

La figure II-18 nous montre l'état fâcheux dont lequel est mise la chaussée, ainsi que l'état dégradé de bitume engendré par le glissement de terrain.

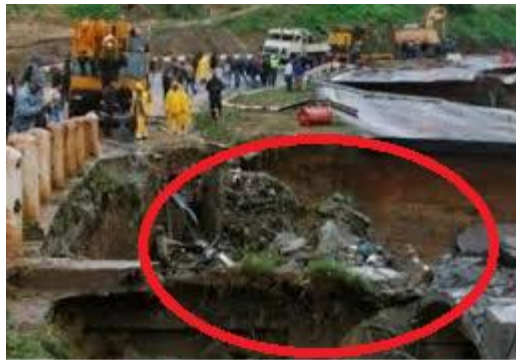
Figure II-20: endommagement des conduite en eau potable.

Plusieurs conduite d'eaux alimentant la région en eau potable ont été endommagées suite à ce glissement de terrain et des dizaines de village sont privées d'eau potable; la figure II-20 nous illustre clairement l'état destructif causé sur les conduite d'eau.

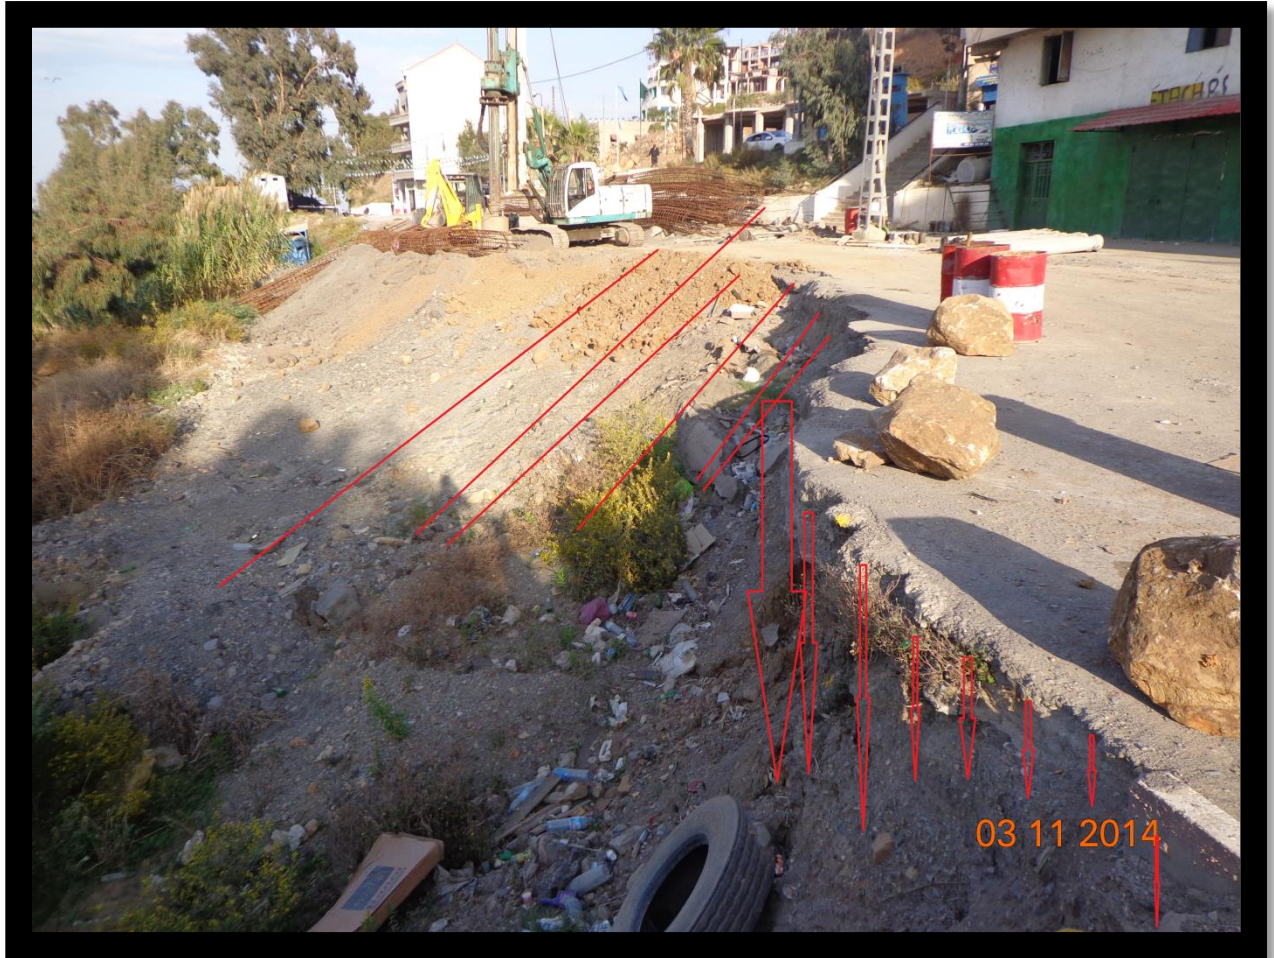
Figure III-17: affaissement au niveau de la route nationale N°24 (photo prise le 03 /11/2014).

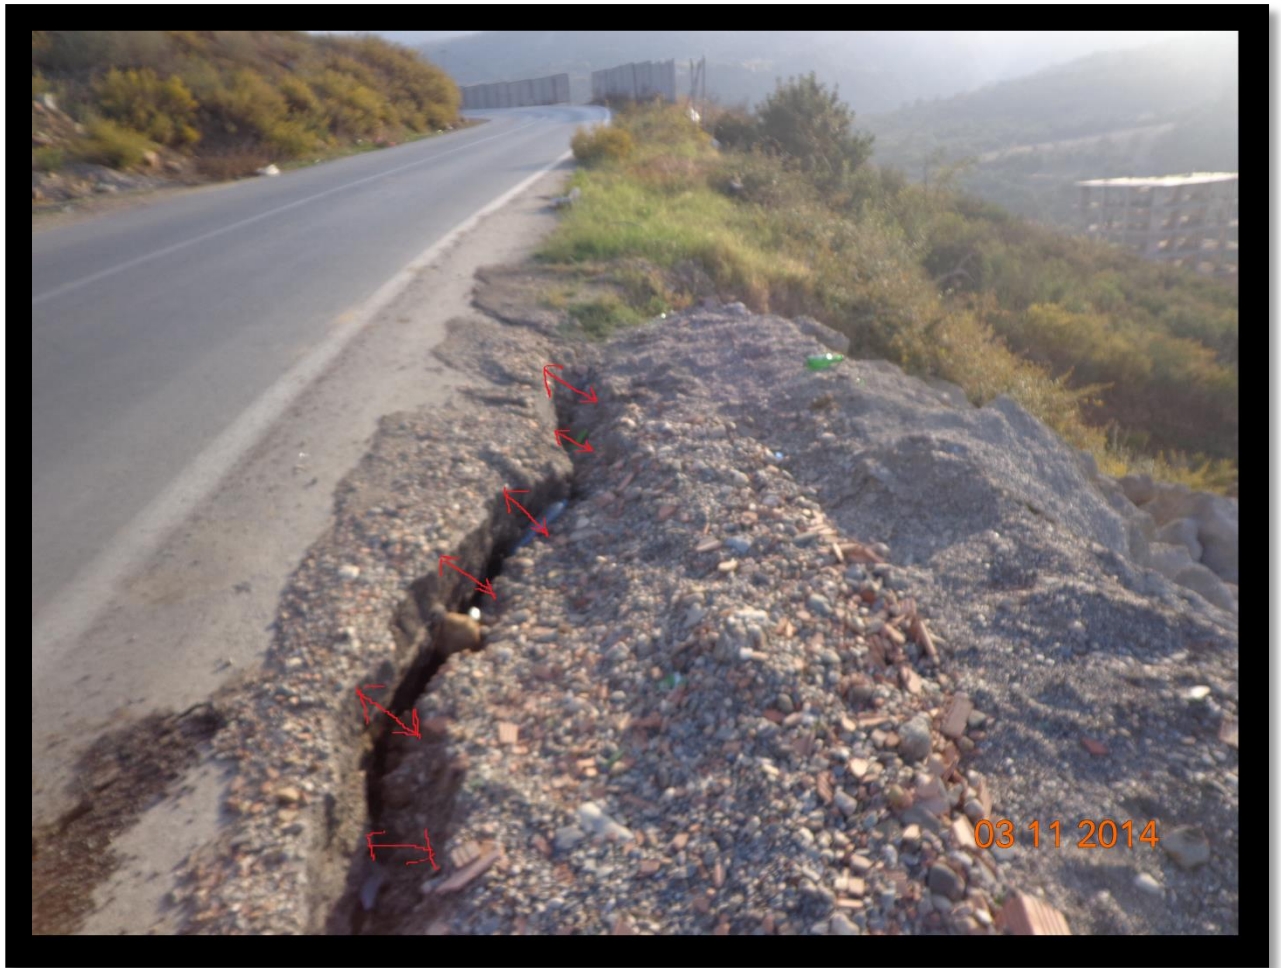
Figure III-19: apparition des fissures et affaissements de la RN°72 (Photo prise le 03/11/2014).

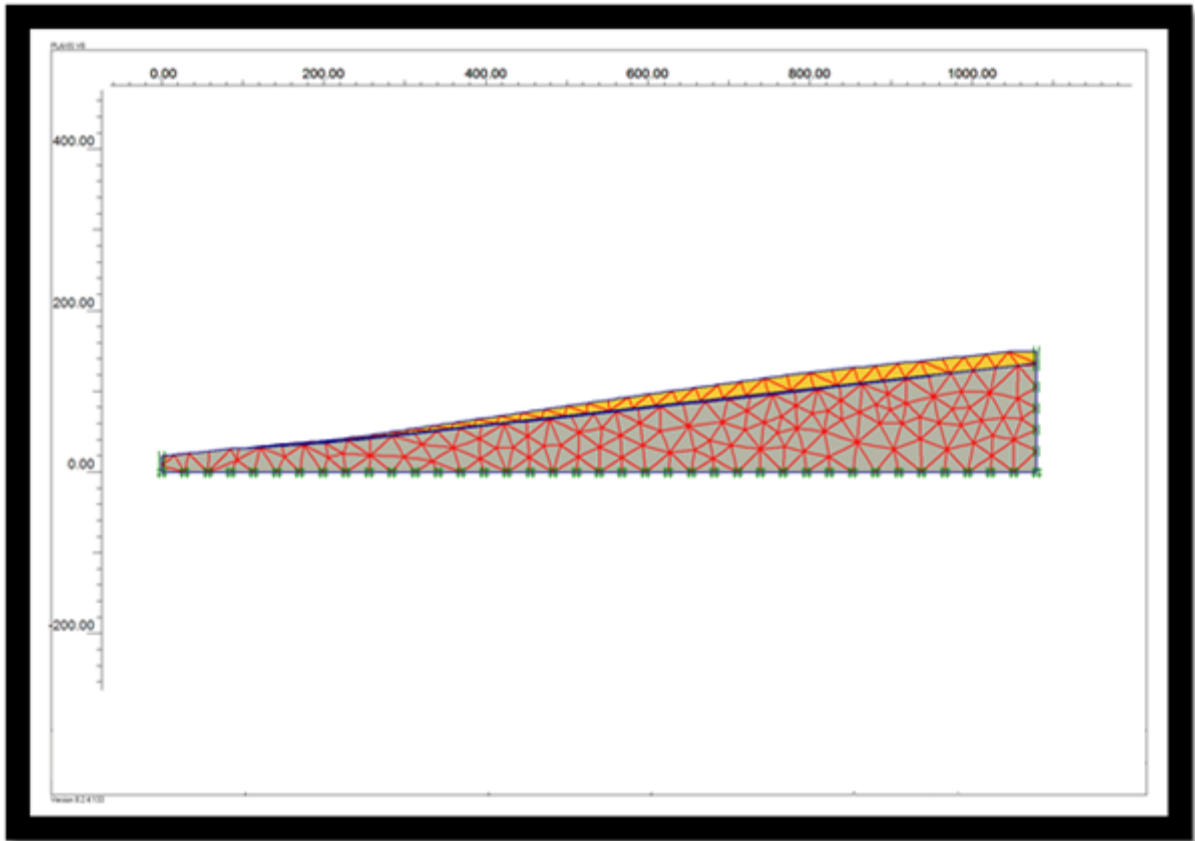
FigureIV-8: Géométrie, maillage et conditions aux limites cinématiques.

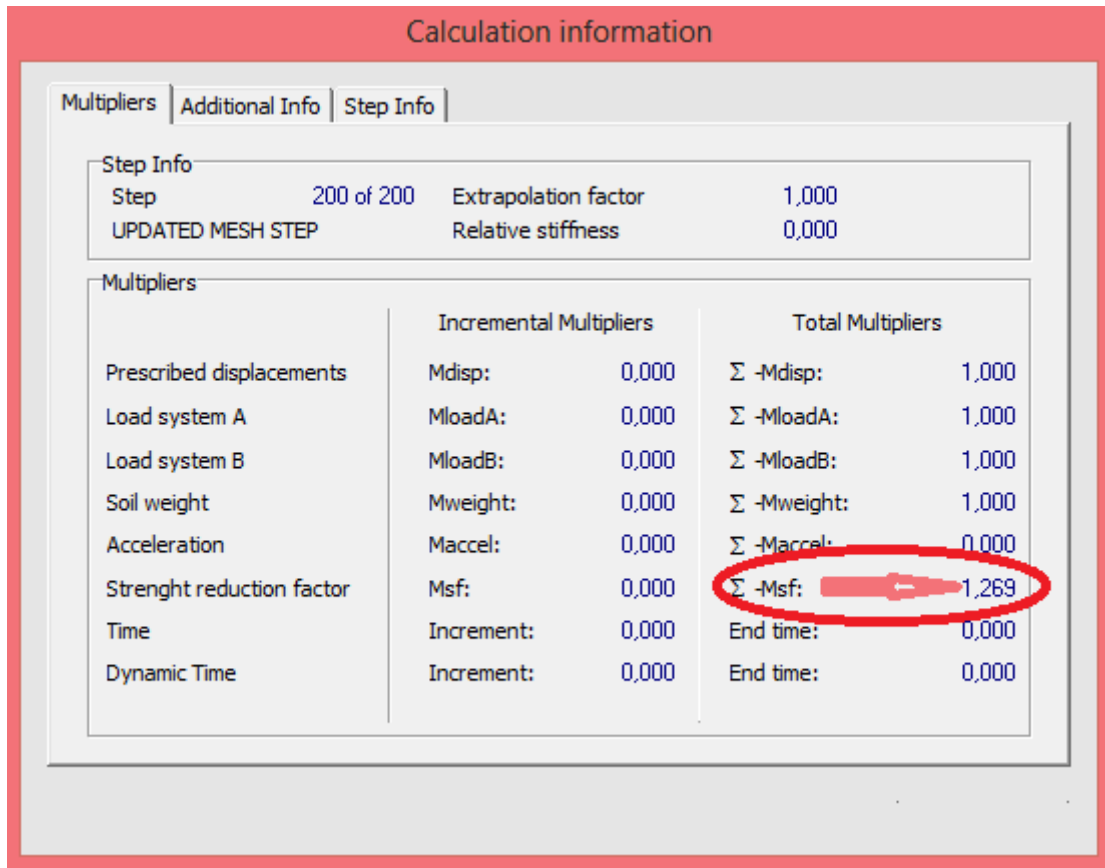
Figure IV-20: facteur de sécurité enregistré à la rupture (pour le 2^{ème} cas).

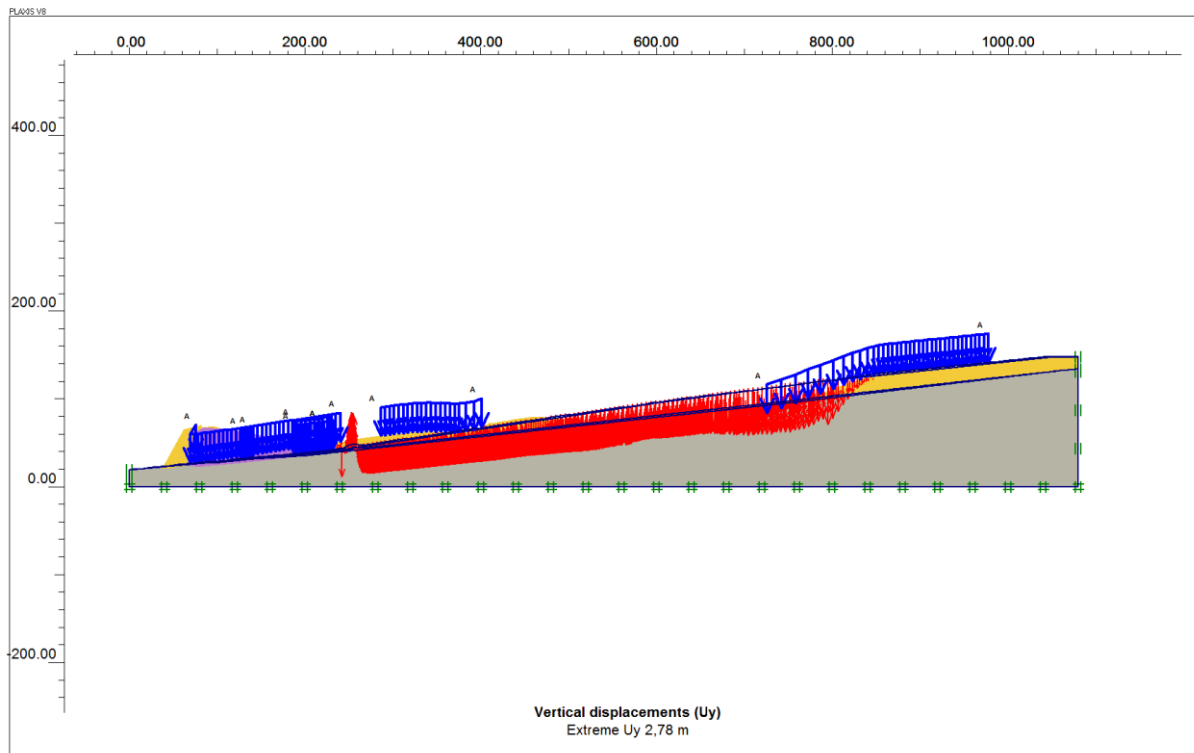
Figure IV-29: déplacements verticaux pour le model nappe avec surcharge.
