Mémoire de fin d'étude, présenté par :

Mastère professionnel en génie civil de l'UMMTO, option « CCI »

EXPERTISE D'UN PARC HISTORIQUE DE LA VILLE DE
LARBAA-NATH-IRATHEN PAR LA METHODE GNDD

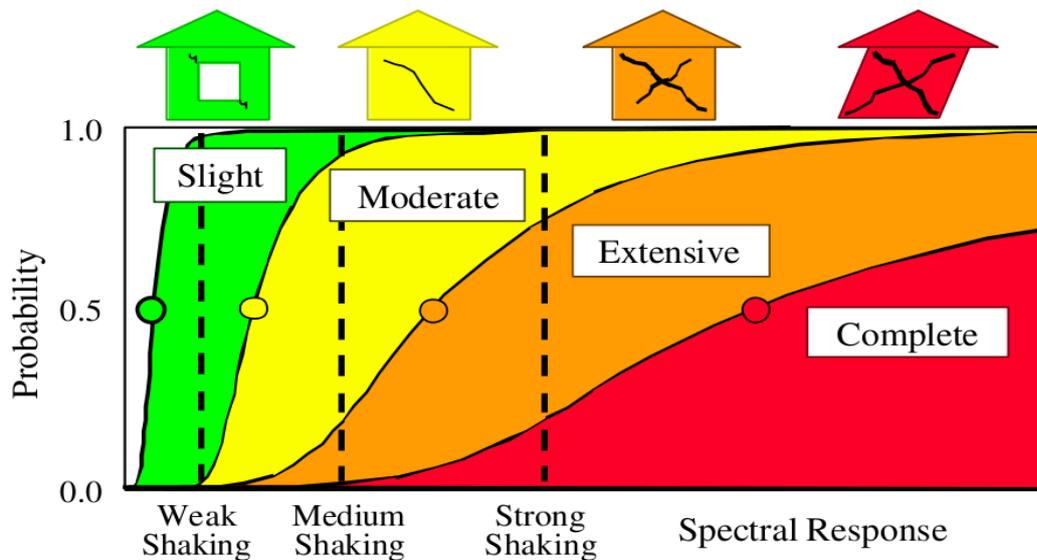
Figure 1.1 : Exemple de courbes de fragilité pour les niveaux de dommage « léger », « moyen », « Important » et « ruine » (FEMA, 2003).

L'objectif est alors de fournir des courbes de fragilité correspondantes à une typologie de bâtiments, et pour plusieurs niveaux de dommages (figure 1.1).

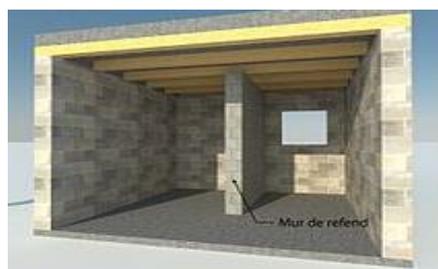
Figure 2.3 : Mur en de refend en pierre de taille.

Cette classe désigne les murs de refend, qui sont constitués de pierres naturelles placées dans la structure (Figure 2.3). Ils peuvent servir de contreventement, et de murs porteurs placés à l'intérieur de la construction. Ils sont généralement composés de pierres naturelles de tailles moyennes ou carrément de pierres de tailles avec des joints en mortier très fins réguliers.

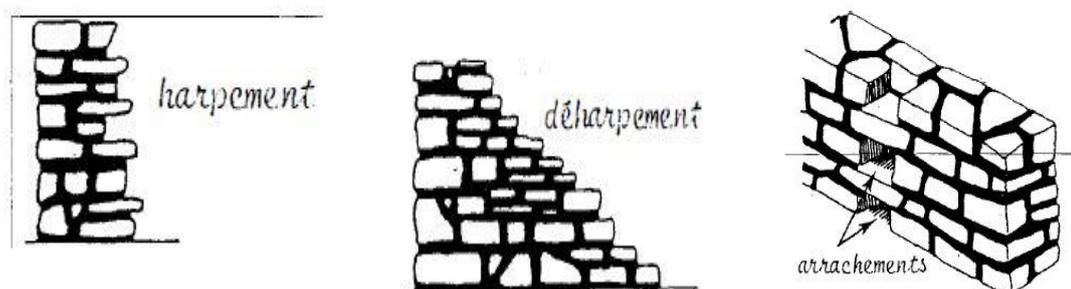
Figure 2.6 : Types de connexion des murs (AFPS, 2005).

Ce paramètre consiste à étudier la disposition des murs et la résistance caractéristique à la compression de la maçonnerie en fonction de la typologie du mortier utilisé et leurs niveaux de connexion (liaisons). On distingue deux types de connexions (figure 2.6) :

- par harpement ou déharpement, en laissant des assises en attentes,
- en pratiquant des arrachements, c'est-à-dire en laissant des vides dans lesquels viendront se raccorder des moellons du mur perpendiculaire.

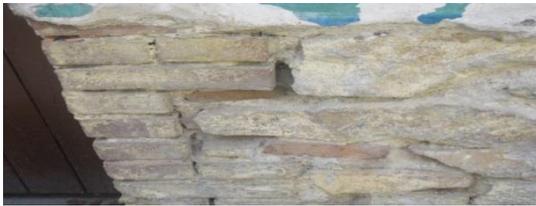
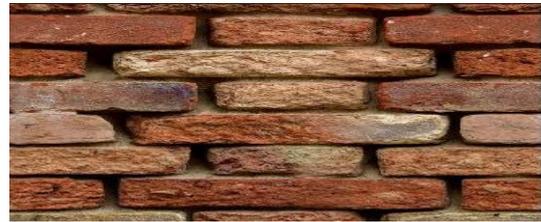
Figure 2.8 : Erosion des mortiers.

Dans cette classe, les maçonneries ont subi de légères dégradations qui affectent la qualité des connexions des murs comme l'érosion du mortier qui engendre une désolidarisation des maçonneries. Ce système résistant est de qualité moyenne (figure 2.8).

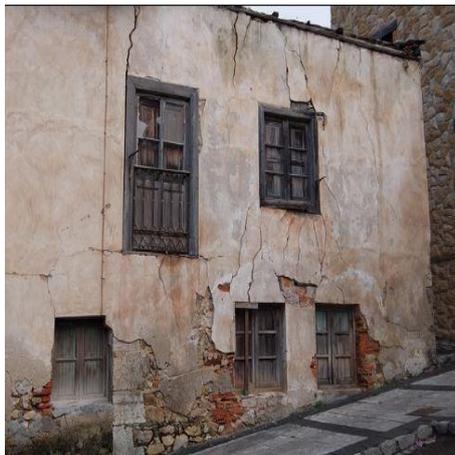
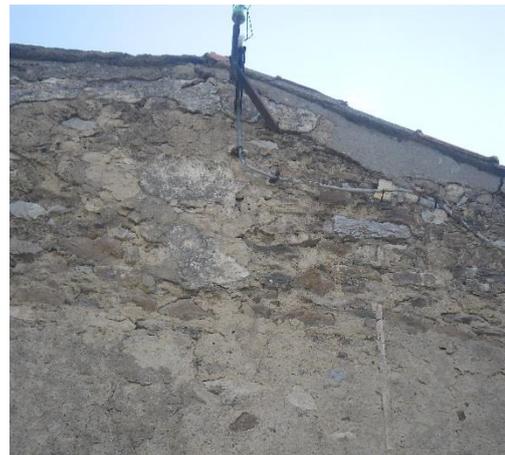
Figure 2.9 : Effritements et fissures.

Dans cette classe, l'état des maçonneries et le niveau des connexions des murs sont de mauvaises qualités et se manifestent par la présence des fissures et une désolidarisation des moellons (**figure 2.9**).

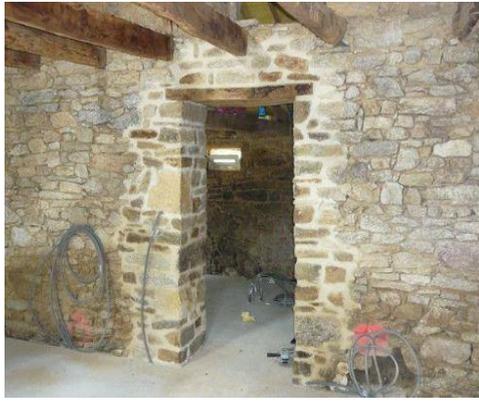
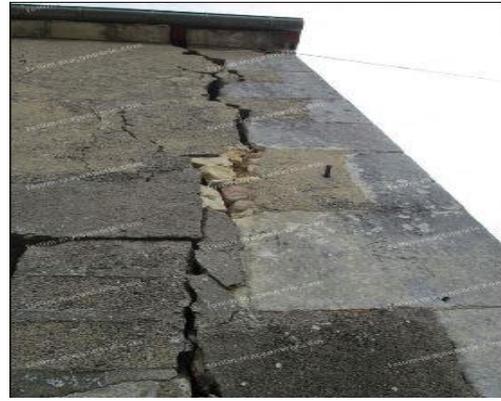
Figure 2.10 : Dégradations importantes des éléments.

Dans cette classe, l'état des maçonneries et le niveau des connexions de la construction sont de très mauvais état. Il se manifeste par la présence de fissures très importantes et une désolidarisation des moellons au niveau des points de connexions et murs porteurs (**figure 2.10**).

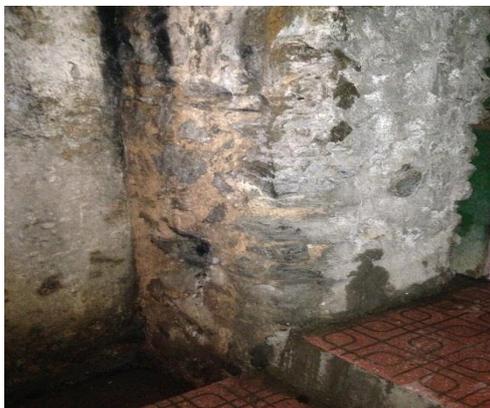
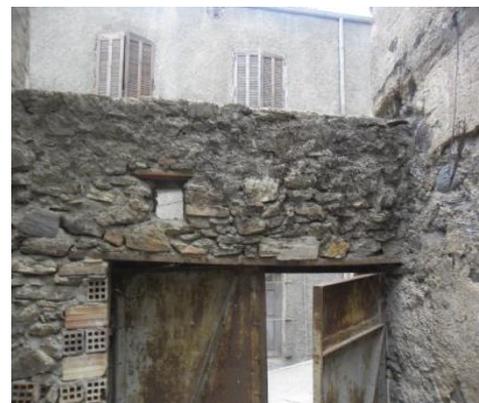
Figure 2.12: Mur de refend.

Dans cette classe, les murs porteurs et les refends sont en bon état ainsi que leurs niveaux de connexion pour pouvoir assurer la bonne reprise des sollicitations horizontales et verticales. Ces éléments sont conçus et dimensionnés comme des poteaux par l'assemblage des pierres naturelles ou pierres de tailles de grandes dimensions, montés en lits horizontaux avec des joints croisés, liés entre eux par un mortier, collage ou par emboîtement (figure 2.12).

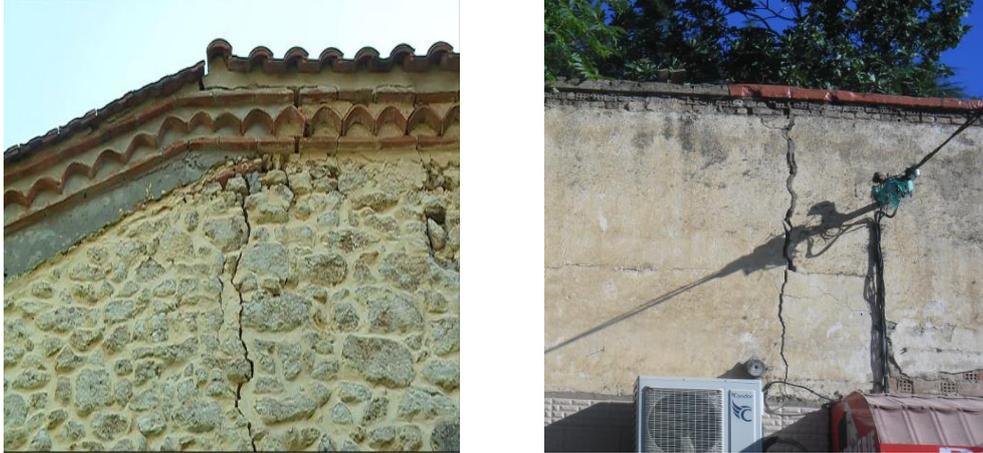
Figure 2.13:Apparition des fissures sur les refends et murs porteurs.

Les éléments structuraux assurent une résistance moyenne au cisaillement, ces derniers ont subi des dégradations au fil du temps ; comme l'apparition des fissures sur les refends et murs porteurs ces dégradations sont dû essentiellement aux séismes, pression interstitielles et conditions climatiques (pluie, soleil, froid, vent, gel...etc.). Ces pathologies ont tendance à faire diminuer leurs solidités et leurs niveaux de connexion, entraînant de ce fait une mauvaise résistance.

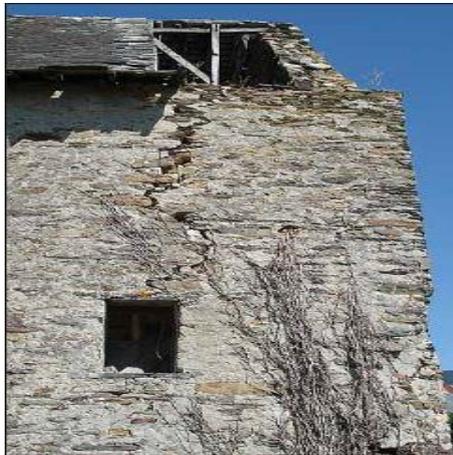
Figure 2.14 : Fissures importantes sur les murs porteurs.

Les éléments structuraux n'arrivent plus à assurer la résistance au cisaillement, vu les dégradations et l'apparition des fissures importantes sur les structures, provoquées par les charges sismiques, ce qui affecte les différents points de connexions et déstabilise la totalité des éléments porteurs en maçonnerie (**figure 2.14**).

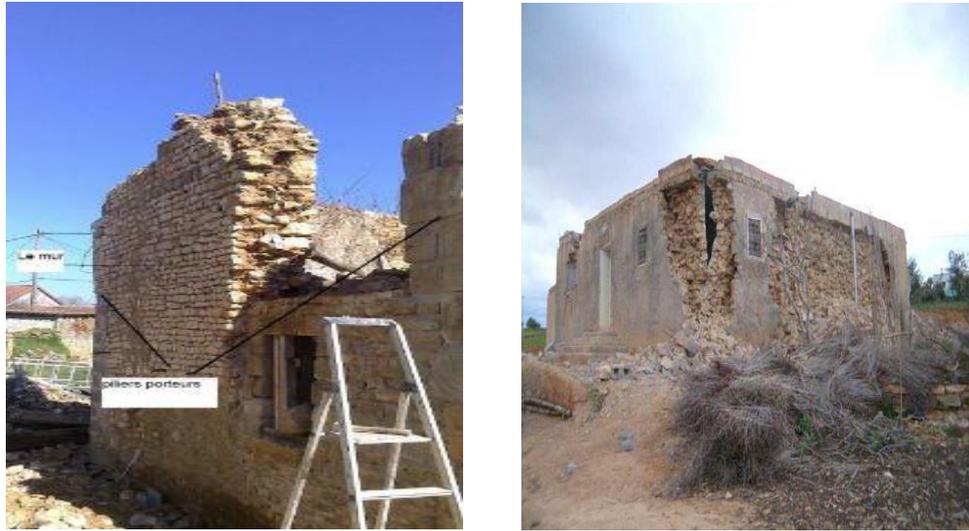
Figure 2.15 : L'effondrement et ruine Des murs porteurs et refends.

Les éléments structuraux, à savoir les murs porteurs et les refends ont subi des endommagements très importants à savoir une désolidarisation complète, tels que l'effondrement de certaines parties des murs porteurs et refends et voir même la ruine qui affecte tout le système structurel (**Figure 2.15**).

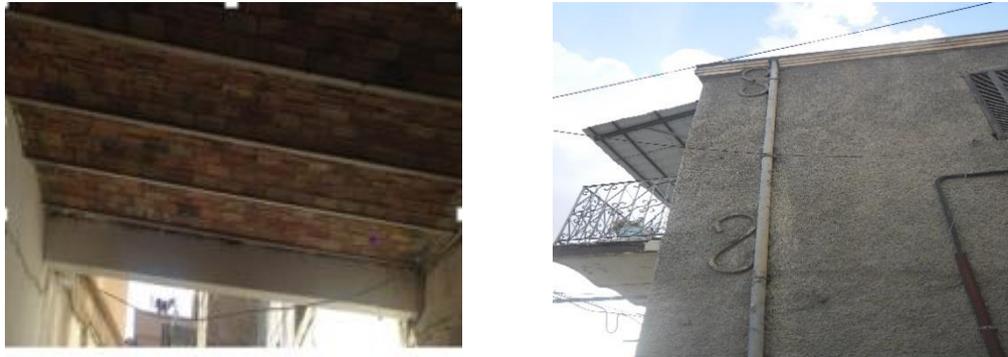
Figure 2.16 : Plancher rigide avec tirants métalliques bien connectés.

C'est un plancher en corps creux ou en voutes connecte aux murs par des tirants métalliques, composé d'IPE – brique ou bien IPE- béton (figure 2.16). Les composants sont en bon état et les liaisons murs-diaphragme horizontaux sont bien réalisées.

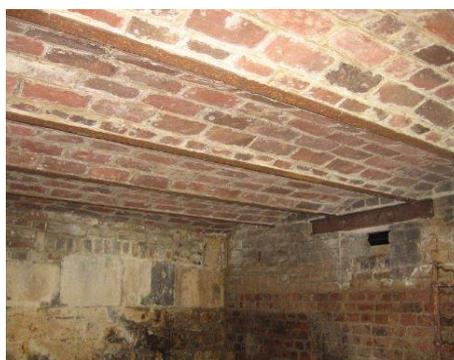
Figure 2.18 : Plancher en voutes mal connecté.

Le plancher est composé d'hourdis ou briques en forme de voutes et IPE, sans tirants métalliques ce qui réduit leurs niveaux de connexions avec les murs et refends (figure 2.18).

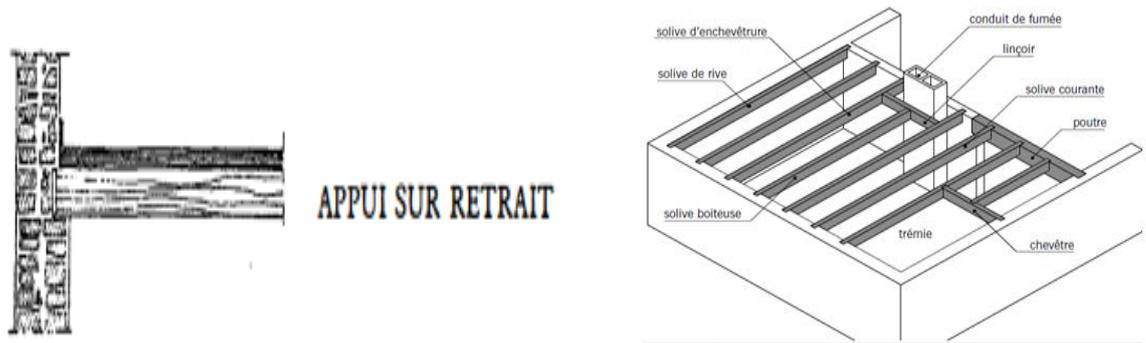
Figure 2. 19 : Plancher en bois mal connecté (COIG87).

Ce sont des planchers en bois mal connectés (figure 2.19).

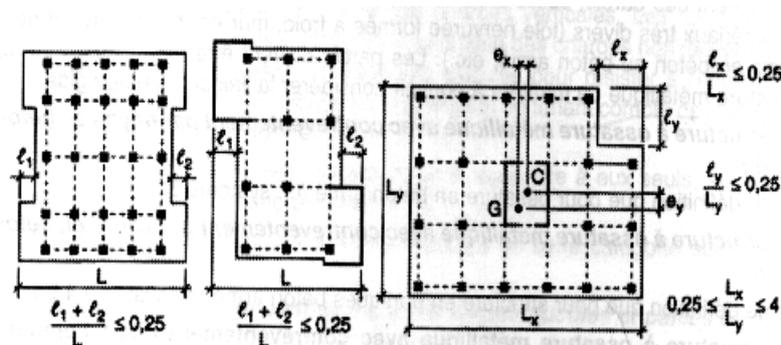
Figure 2. 20 : Conditions de régularité en plan (RPA99).

Dans ce cadre la surface totale des ouvertures de plancher doit rester inférieure à 15% de celle de ce dernier.

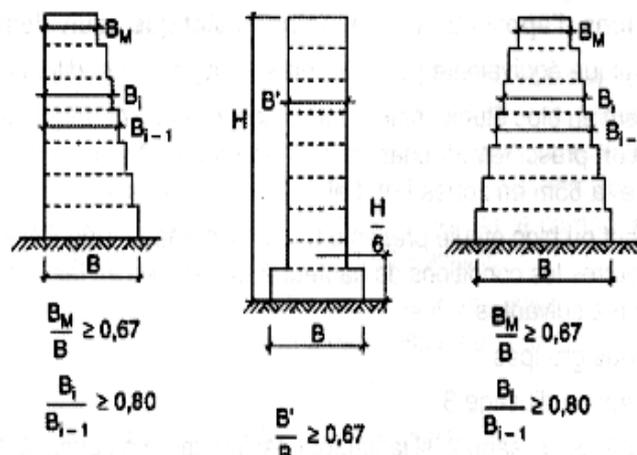
Figure 2. 21 : Conditions de régularité en élévation (RPA99).

Un bâtiment est classé régulier en élévation si tous les critères de régularité en élévation si les conditions (b1 à b4) sont respectées conformément au (RPA, 99).

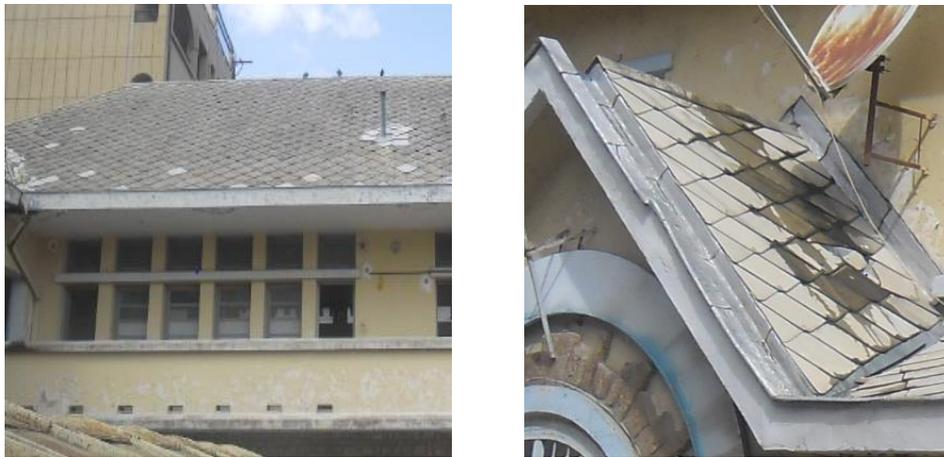
Figure 2. 22 : Charpente en bois et ardoises clouées.

Clouées avec une pente de 45° à 70° et un poids de 25 kg à 40 kg par m², exerçant alors une Poussé négligeable (figure 2.22)

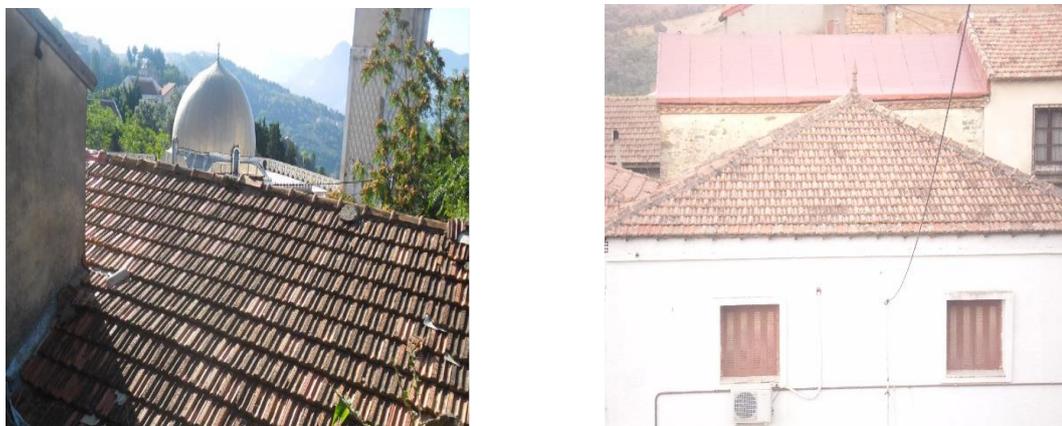
Figure 2. 23 : Charpente en bois et tuiles plates.

Avec une pente de 40° à 60° et un poids de 90 kg par m² exerçant alors une poussé modérée.

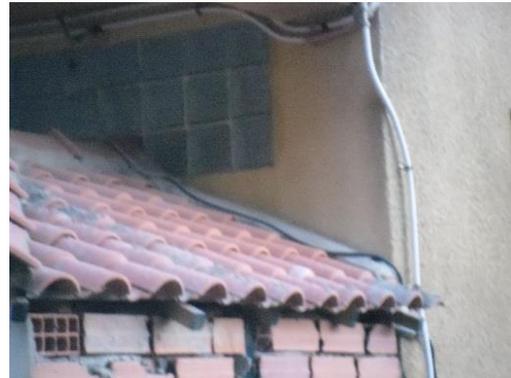
Figure 2. 24 : charpente en bois et tuiles creuses.

Tuiles creuses ou flamandes avec une pente de 27 à 60° et un poids de 100 kg par m² exerçant alors une poussé notable.

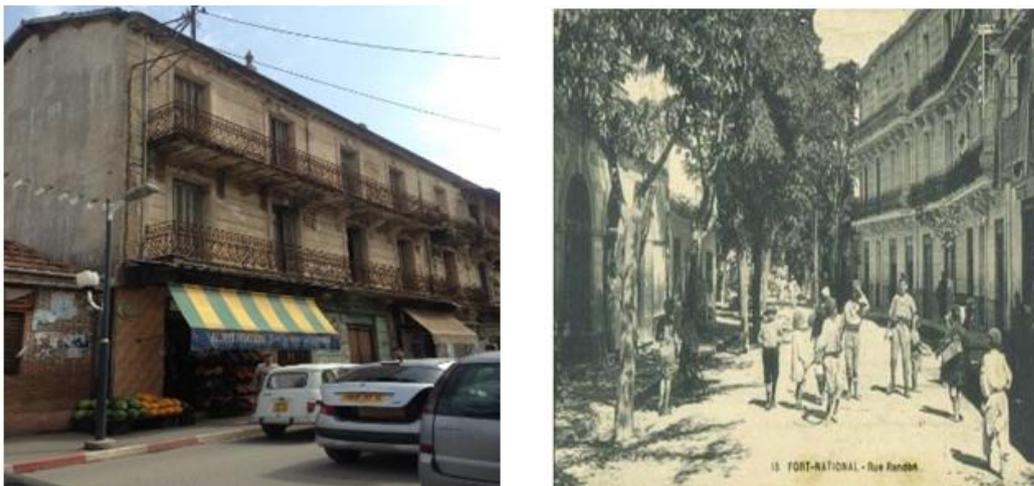
Figure 3.3 : Bâtiment haussmannien H1.

Le bâtiment H1 qui est un immeuble d'habitation et commerces, réalisées vers les années mille neuf cent (1900-1912). La construction est de formes régulières en plan et en élévation. Elle ne présente aucun décrochement ; ce qui permet une bonne répartition des sollicitations. Les murs porteurs et murs de refends sont réalisés avec les mêmes matériaux, pierres naturelles, pierres de taille et briques perforées de dimensions respectives de 80 et 50 cm avec une distance maximale de 4 m entre murs. Les planchers sont réalisés en voutes IPE et briques perforées ou IPE et béton. Le bâtiment H1, faisant partie de notre parc d'étude, est un R+2 à usage habitations et commerciales avec deux sous-sols qui donne sur la rue d'en bas (Figure 3.3).

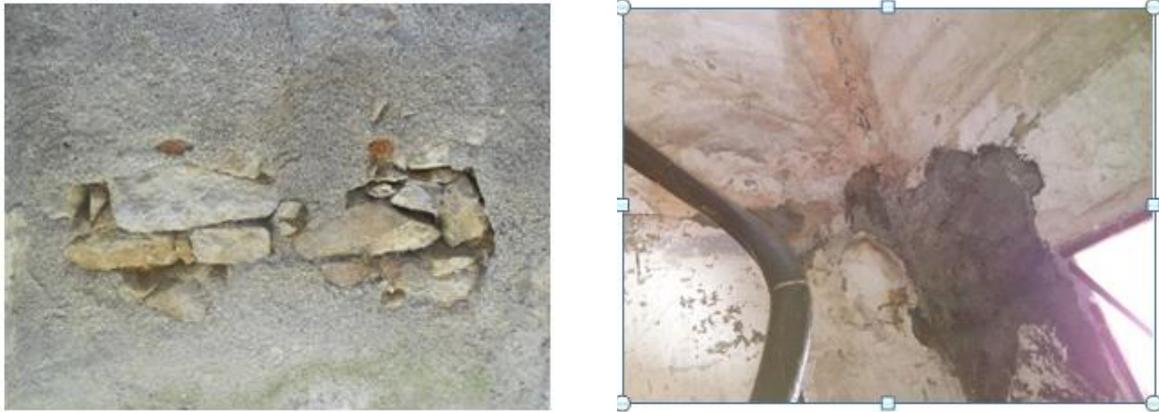
Des dégradations importantes des enduits extérieurs sont observées exposant ainsi les maçonneries aux agressions climatiques, voir érosion du mortier qui est composé d'amalgame de tuf et chaux hydraulique ; ce qui réduit la qualité des connexions des murs(Figure3.4).

Figure3.4 : Dégradations des enduits.

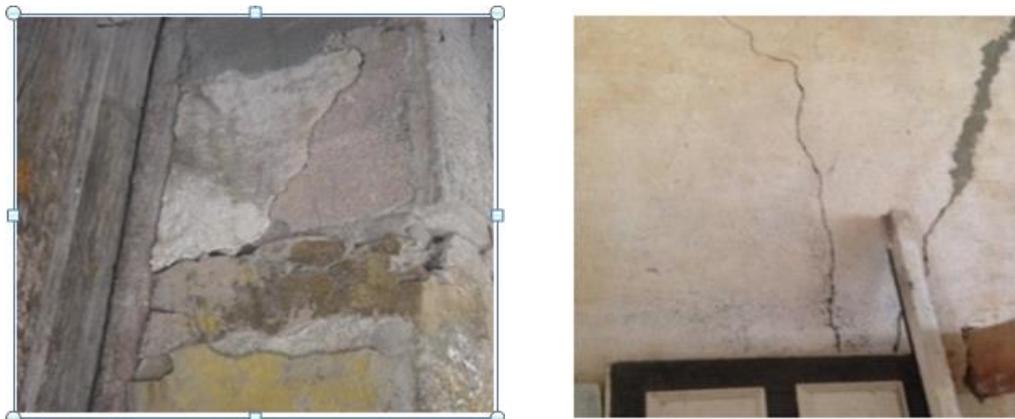
Les murs porteurs et murs de refend sont dans un état moyen. Les maçonneries extérieures ont subis des dégradations dues aux agressions climatiques, qui engendrent la mise à nu des maçonneries extérieures, chutes de débris d'enduits, quelques pierres et apparition de quelques fissures sur les murs (Figure, 3.5).

Figure3.5: Fissures et désolidarisation de la maçonnerie.

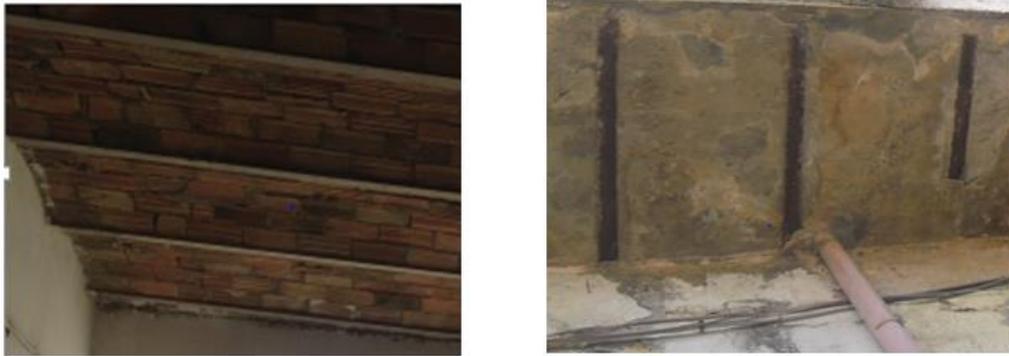
Les planchers sont en (voutes - IPE) et (IPE - béton) (photos, 3.6). Lors de notre expertise, de légères vibrations sont ressenties en mouvement. De ce fait, Ils sont classés comme rigides mal connectés.

Figure3.6 : Plancher en voutes.

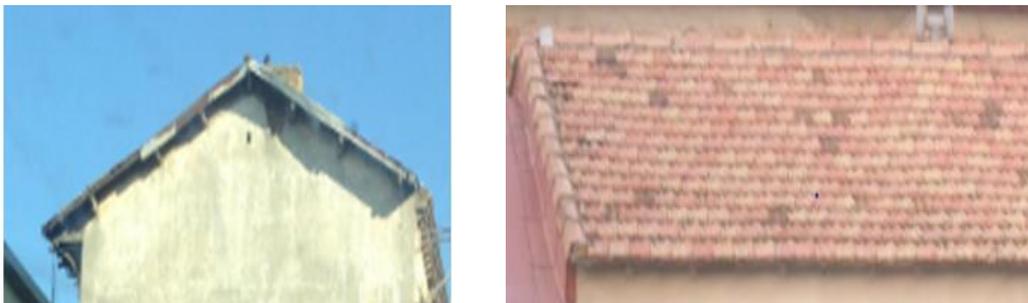
Figure 3.7 : Toiture en tuiles plates.

La toiture est réalisée en tuiles plates et une pente de 45° (Figure3.7).

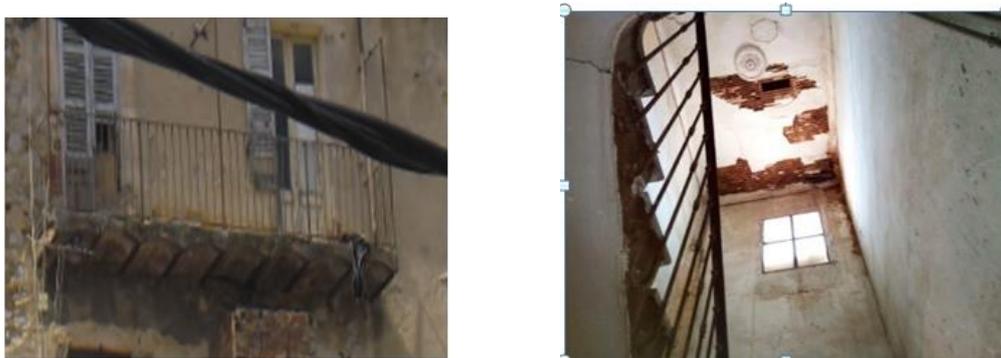
Les balcons et plafonds suspendus sont dans un état de dégradations avancé. Les dalles sont légèrement inclinées et présentent quelques fissures (Figure, 3.8).

Figure 3.8 : Etat des éléments non structuraux.

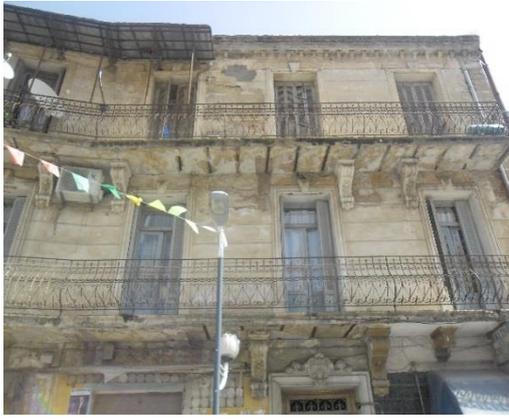
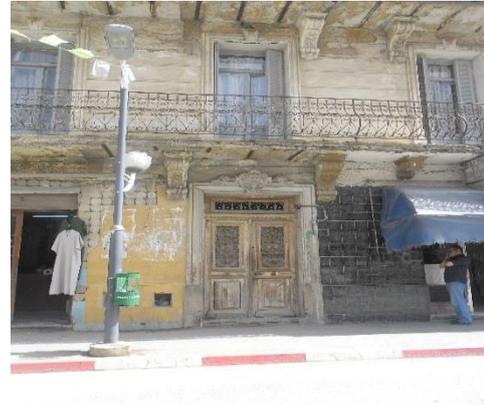
La structure est mal conservée, à travers le temps les façades non entretenues sont dans état vétuste (Figure, 3.9).

Figure3.9: Dégradations du bâtiment.

- Les dégradations des enduits extérieurs sont exposées la maçonnerie aux agressions climatiques fragilisant ainsi sa résistance caractéristique.
- Le manque d'entretien des toitures engendre des infiltrations des eaux pluviales endommageant ainsi les plafonds suspendus.
- L'état général de la construction est moyen ; en conséquent il est nécessaires d'entreprendre des travaux de réhabilitation.

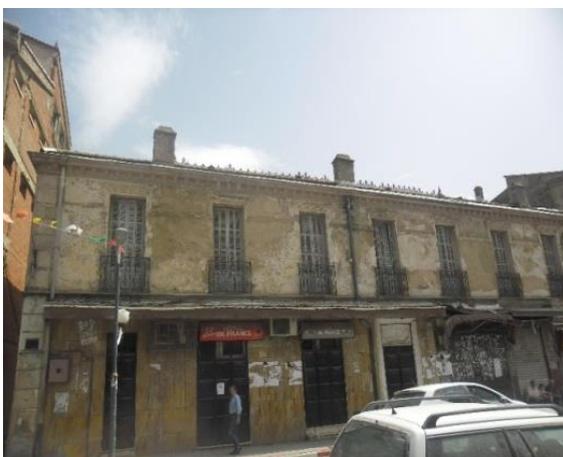
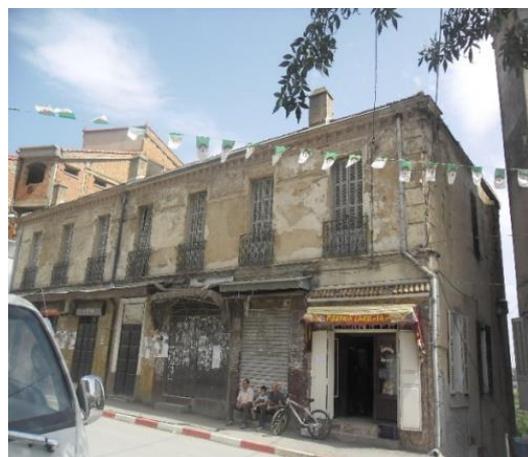
Figure3.10 : Bâtiment C4.

❖ **Bâtiment C4 hôtel de France (Figure 3.10)**

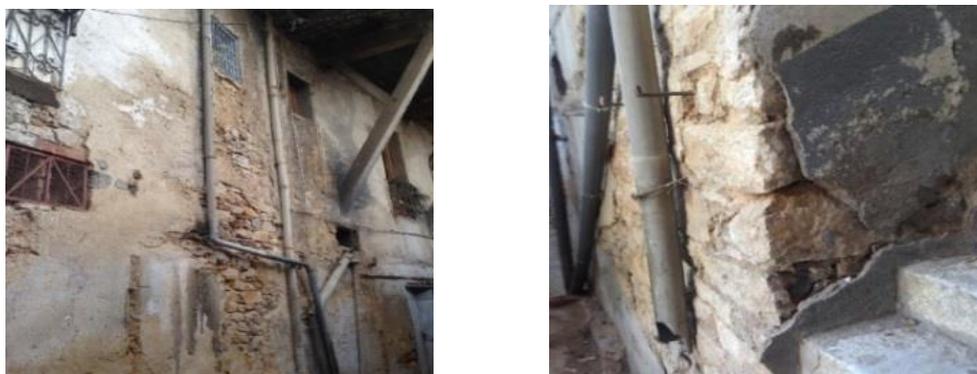
Des dégradations importantes des enduits extérieurs sont visibles ; ce qui expose les maçonneries aux agressions climatiques, voir érosion du mortier composé d'amalgame de tuf et chaud hydraulique. Une déconsolidation des maçonneries en pierres est engendrée affectant la qualité des connexions des murs (Figure, 3.11).

Figure 3.11 : Erosions des mortiers et désolidarisation de la maçonnerie.

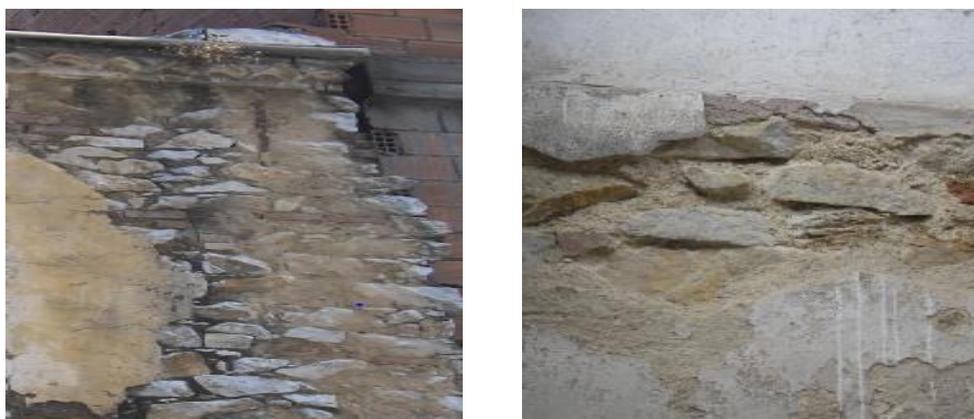
Nous avons constaté, à quelques endroits, une désolidarisation des maçonneries et chutes de petites pierres dues à l'érosion des mortiers et exposition aux agressions climatiques ; ce qui réduit la qualité des connexions (Figure, 3.12).

Figure 3.12 : Maçonneries et points de connexion en mauvaise état.

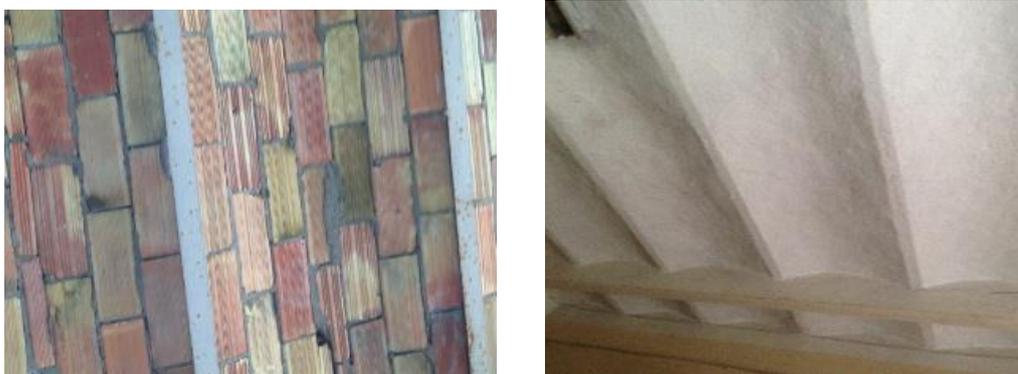
Les planchers sont en (voutes - IPE) et (IPE - béton) (Figure, 3.13). Lors de notre expertise, de légères vibrations sont ressenties en mouvement. De ce fait, Ils sont classés comme rigides mal connectés.

Figure3.13 : Plancher en voutes.

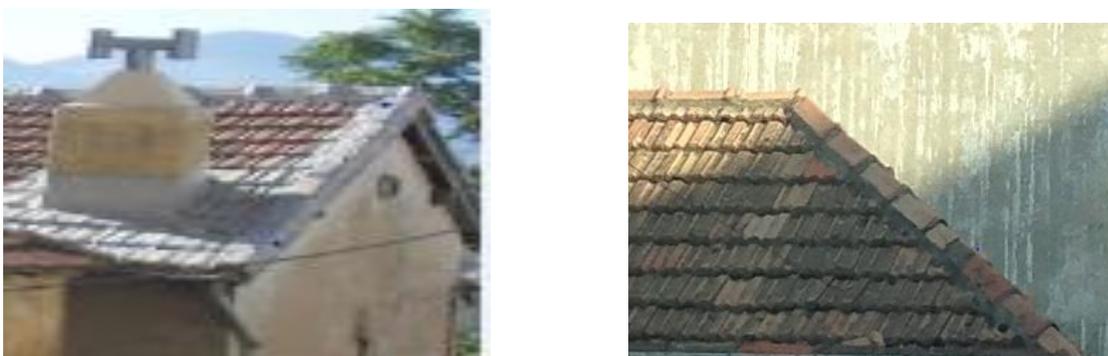
La toiture est en tuiles plates avec une pente de 40 à 45°. L'expertise a révélé un état moyen (Figure,3.14).

Figure3.14 : Toiture en tuiles plates.

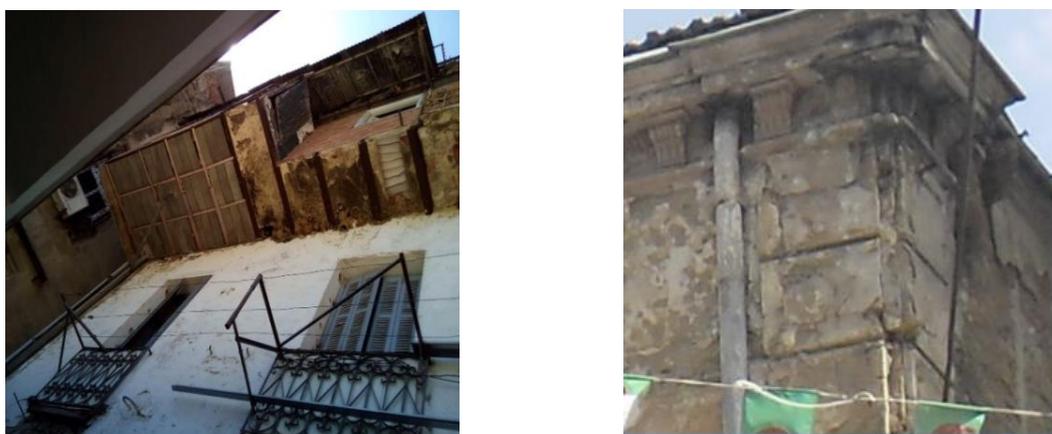
Les balcons sont dans un mauvais état. Des dégradations des enduits, fissures sont observées au niveau de l'acrotère sur les deux façades (Figure, 3.15).

Figure3.15 : dégradations d'éléments non structuraux.

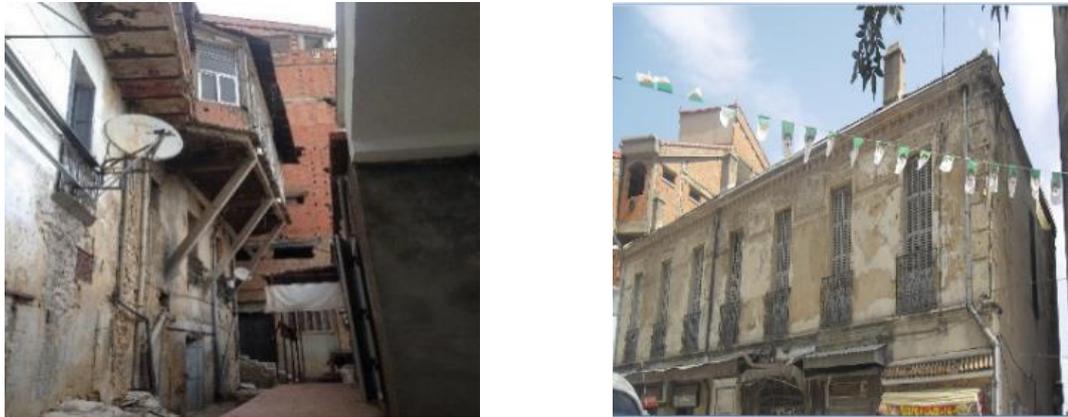
Ces structures sont mal conservées à travers le temps. Les façades non entretenues sont dans un état vétuste (Figure, 3.16).

Figure 3.16 : Etat de conservation.

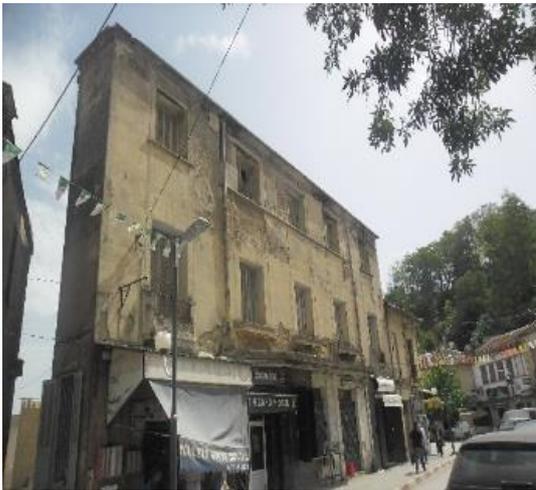
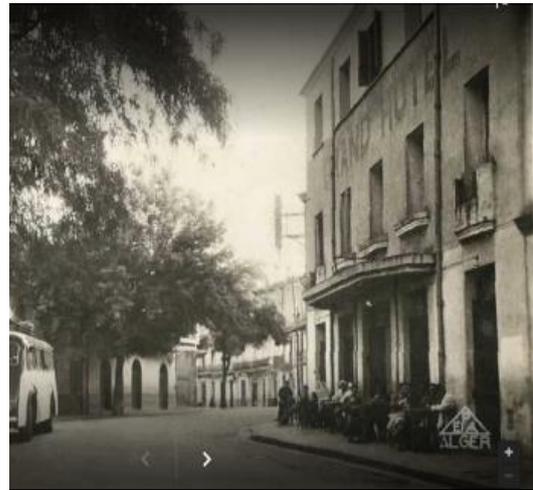
Figure3.17 : Bâtiment C5 le grand hôtel.

❖ Bâtiment C5 (Grand hôtel) (Figure3.17)

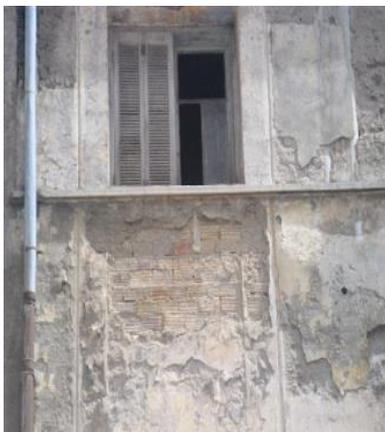
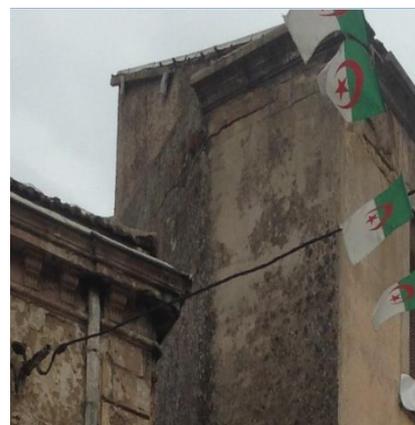
De légères dégradations des enduits extérieurs ont été observées au niveau des murs du sous-sol et du RDC. Quelques fissures capillaires sont repérées sur la façade latérale au niveau du 1^{er} étage, et beaucoup plus importantes au sommet du 2^{ème} étage (Figure, 3.18), ce qui fait que le système résistant est de moyenne qualité.

Figure3.18 : Dégradations des enduits.

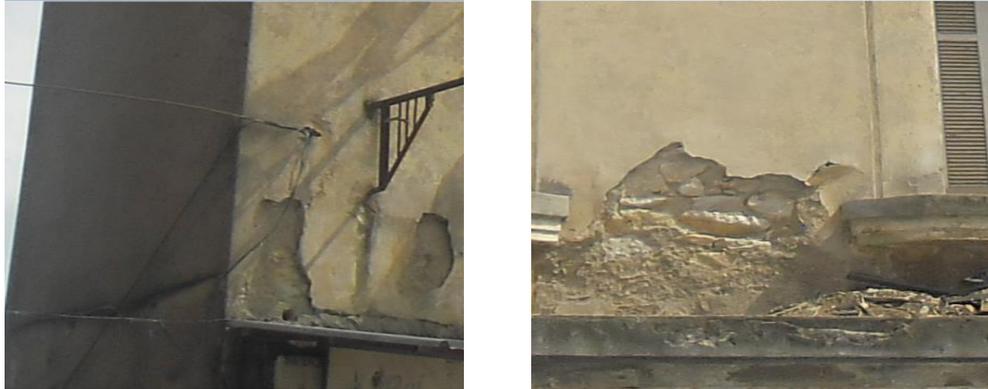
Nous avons constaté des défauts de peintures et enduits, des fissures capillaires sur certains endroits et chutes de petites pierres et débris. Le système résistant est dans un état moyen (Figure, 3.19).

Figure3.19 : Dégradations des enduits.

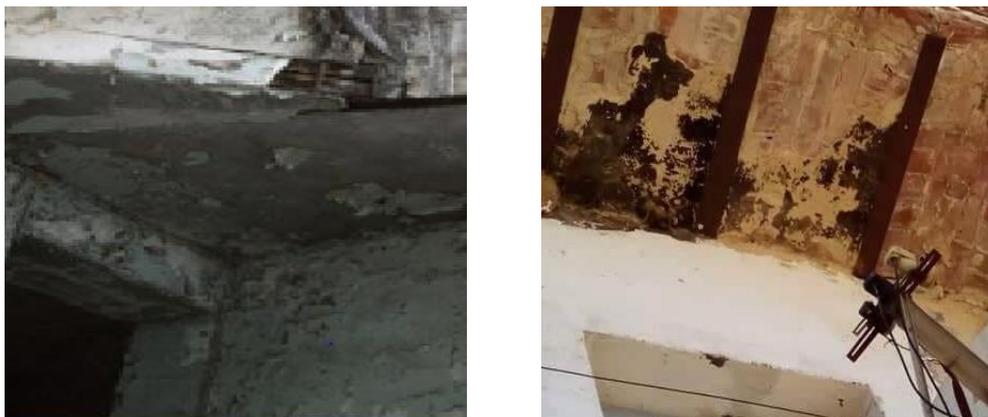
Les planchers sont en IPE et briques. Ils sont classés comme planchers rigides bien connectés.

Figure3.20 : Plancher en IPE et briques.

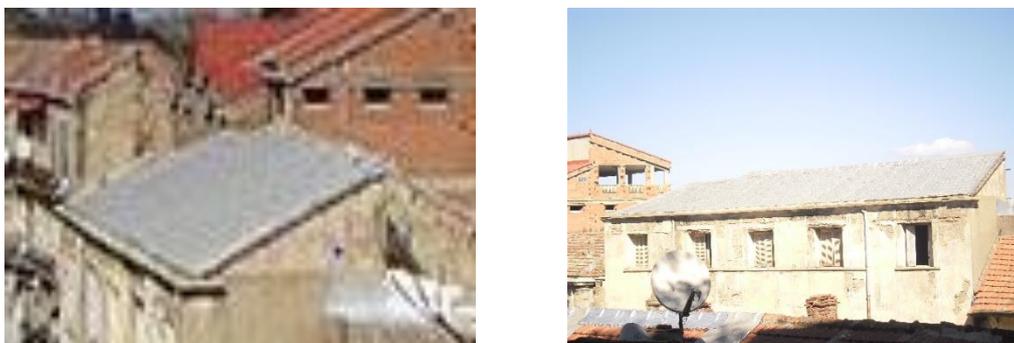
Figure3.21 : Toiture en tuiles plates.

La toiture est en tuiles plates avec une pente de 45° recouverte de pax aluminium (Figure, 3.21).

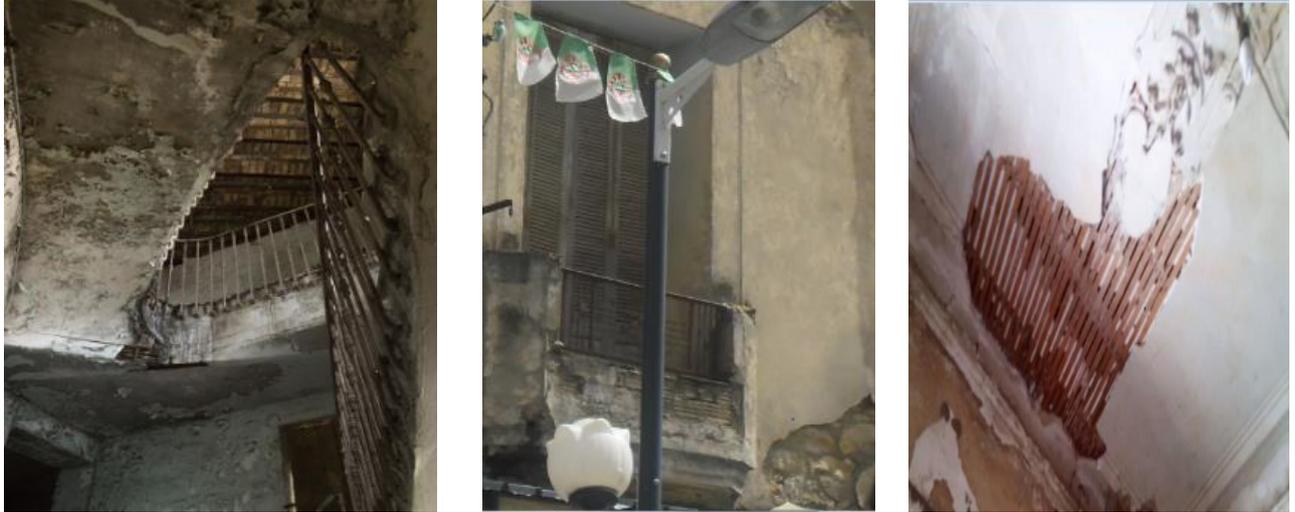
Nous avons constaté que les balcons, cages d'escaliers, façades, et plafonds suspendus sont endommagés (Figure 3.22)

Figure 3.22 : Etat des éléments non structuraux.

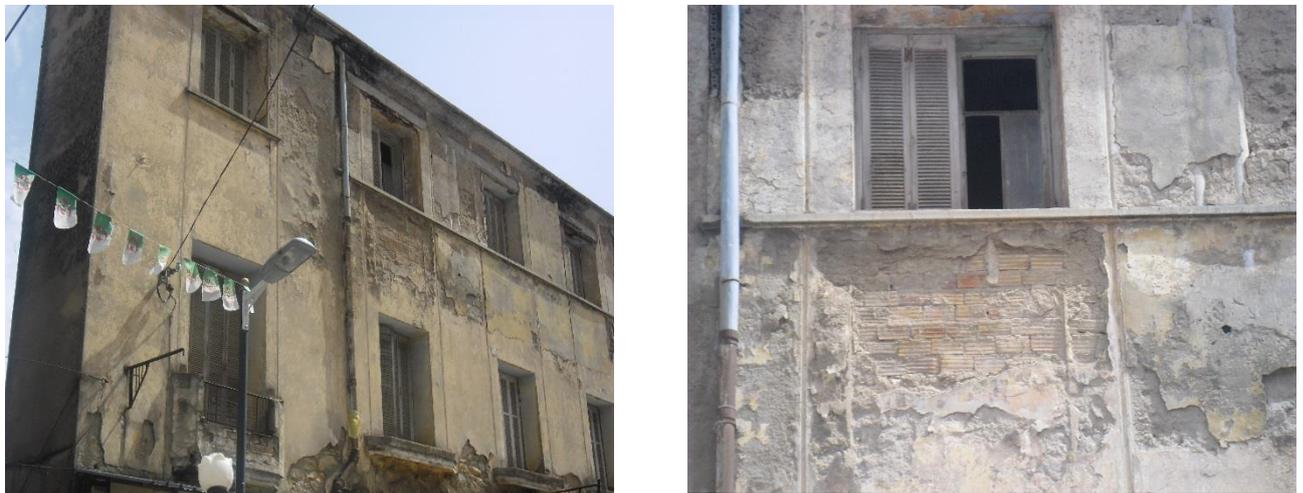
Ces structures sont mal conservées à travers le temps. Les façades non entretenues sont dans un état vétuste (Figure, 3.23).

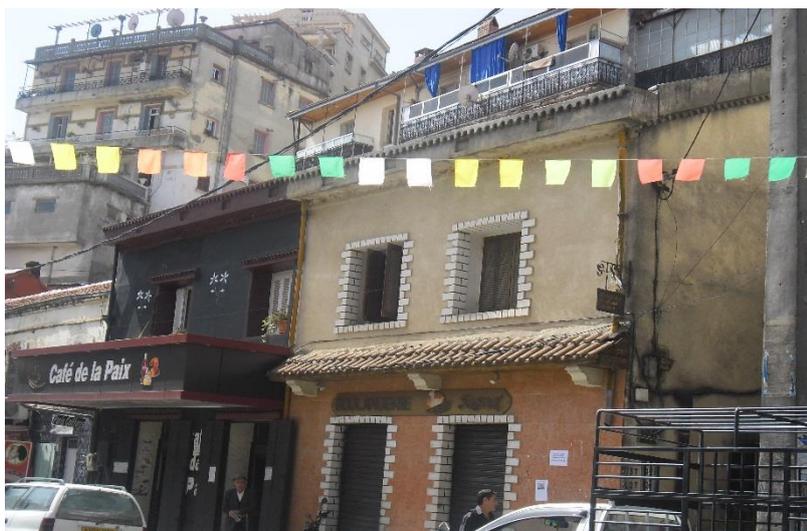
Figure 3.24 : Construction C14 et C15.

❖ **Bâtiment C14 et C15 (Figure, 3.24).**

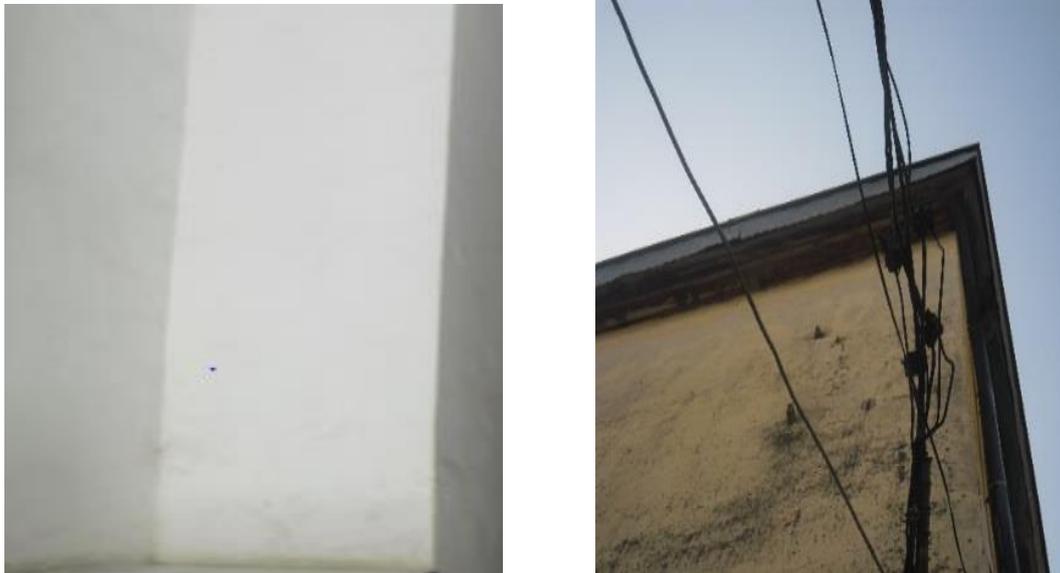
Nous avons constaté que le système résistant est en très bon état. Aucune fissure n'est décelée sur les murs. Les points de connexion dans tous les niveaux de construction, les enduits et les peintures sont en bon état de conservation (Figure, 3.25).

Figure 3.25 : Murs et points de connexion.

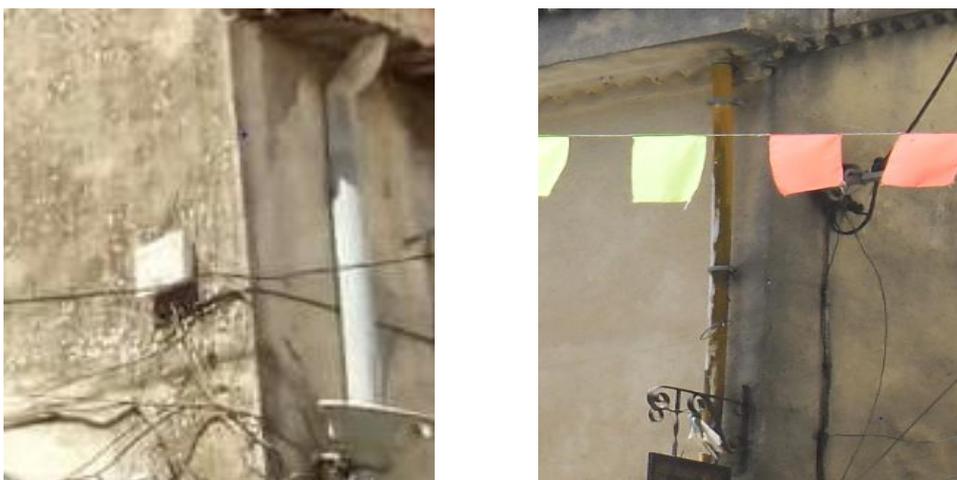
Nous avons constaté que les murs porteurs et murs de refend sont en bon état, et les connexions des murs sont bien conservées au fil du temps ; donc ils présentent une bonne résistance sous charges horizontales (Figure, 3.26).

Figure3. 26 : Point de connexion.

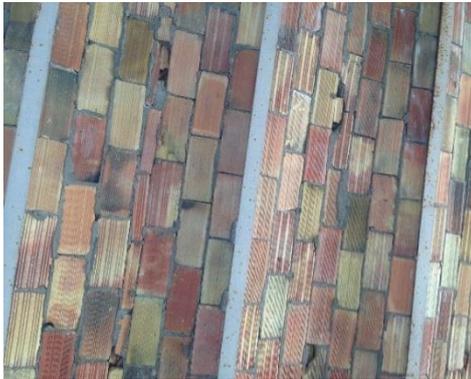
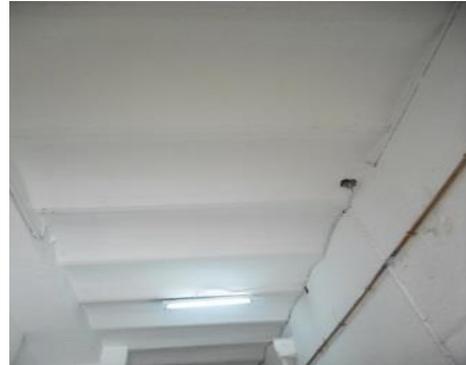
Figure 3.27 : Plancher en voutes.

Les planchers en voutes sont composés en IPE et briques perforées. Ces derniers sont en très bon état. Ils sont classés comme planchers rigides bien connectés(Figure, 3.27).

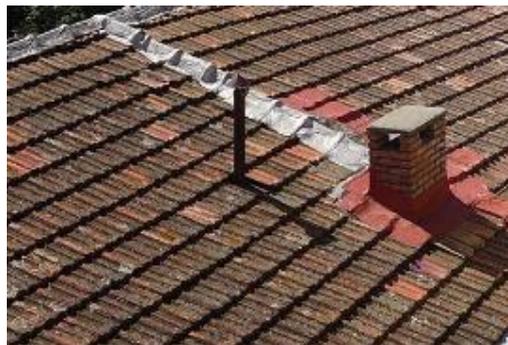
Figure 3. 28 : Toiture en tuiles plates.

Les toitures sont en tuiles plates avec une pente de 45°à 60° (Figure, 3.28).

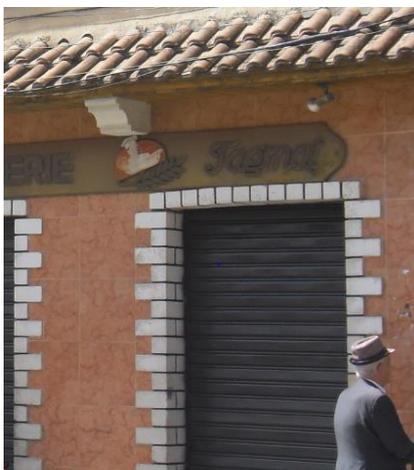
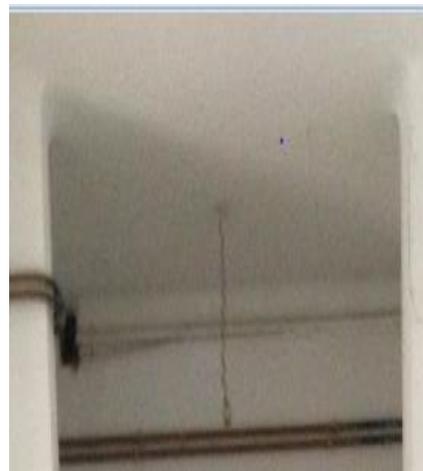
Figure 3. 29 : Etat des éléments non structuraux.

Nous avons constaté que les toitures, façades et faux plafonds sont en bon état (Figure, 3.29).

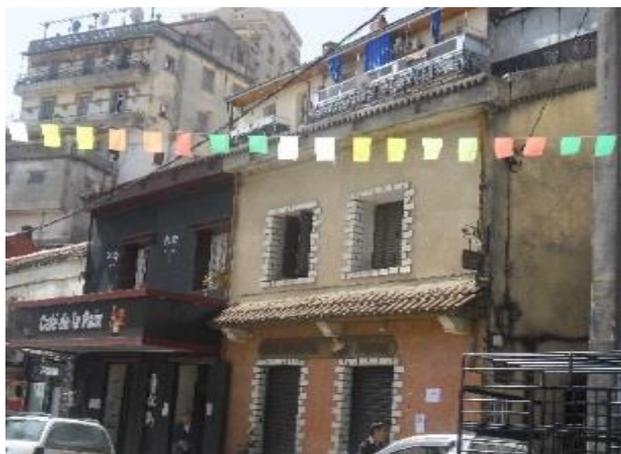
Figure3.30 : Structure bien conservée.

Cette structure a été bien conservée (Figure, 3.30).

- la construction a été bien entretenue ; ce qui fait que sa résistance structurelle est bien conservée.

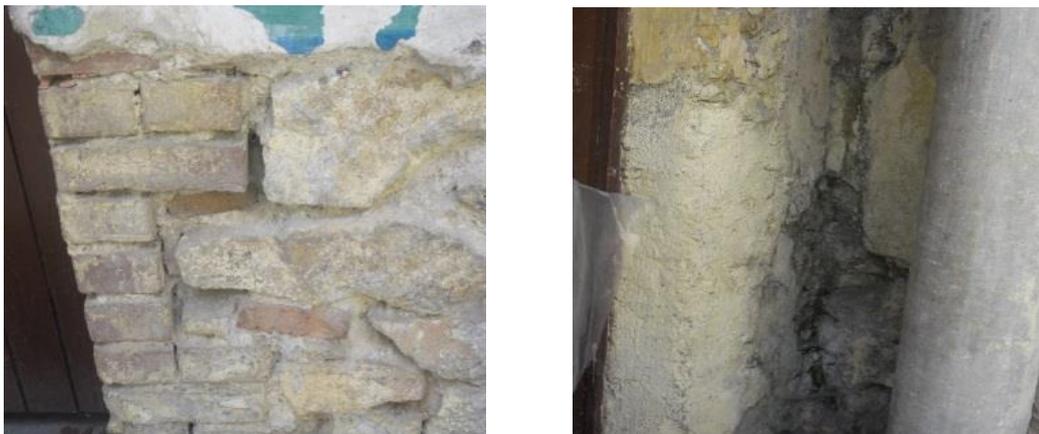
Nous avons constaté au RDC un bon système résistant, mais au niveau du 1^{er} étage des dégradations importantes des enduits extérieurs, ce qui a exposé les maçonneries aux agressions climatiques, donc un système résistant de moyen qualité (Figure, 3.32).

Figure 3.32 : Erosion des mortiers.

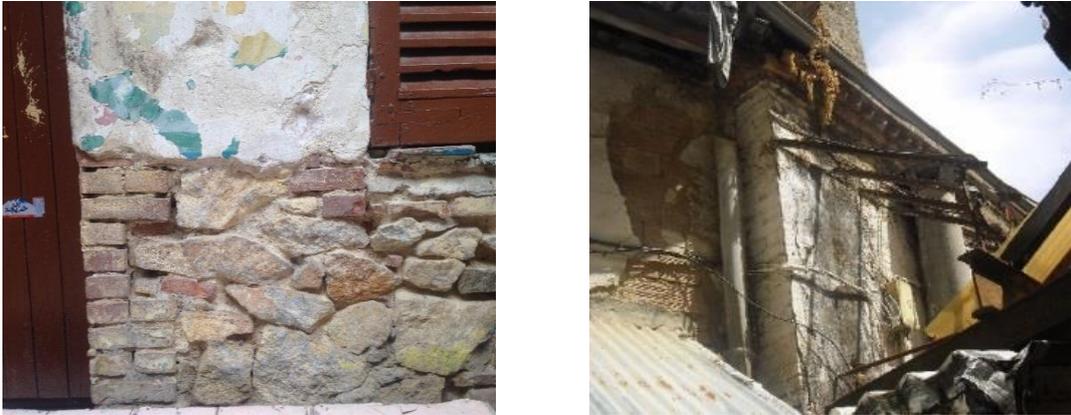
Des dégradations des enduits et peinture ont été observées, ce qui a exposé les maçonneries aux agressions climatiques fragilisant ainsi la qualité des connexions des murs (Figure, 3.33).

Figure 3.33 : Dégradations d'enduits et désolidarisation des maçonneries.

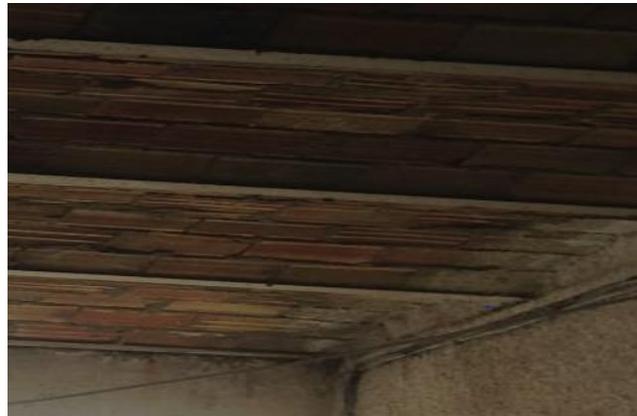
Figure 3.34 : Plancher en voutes.

Les planchers en voûtes sont composés d'IPE et de briques perforées, ces derniers sont en très bon état, de ce fait, on les a classés comme planchers rigides bien connectés (Figure, 3.34).
