Mémoire de fin d'étude, présenté par :

Mastère professionnel en génie civil de l'UMMTO, option « CCI »

EXPERTISE D'UN PARC HISTORIQUE DE LA VILLE DE
LARBAA-NATH-IRATHEN PAR LA METHODE GNDD

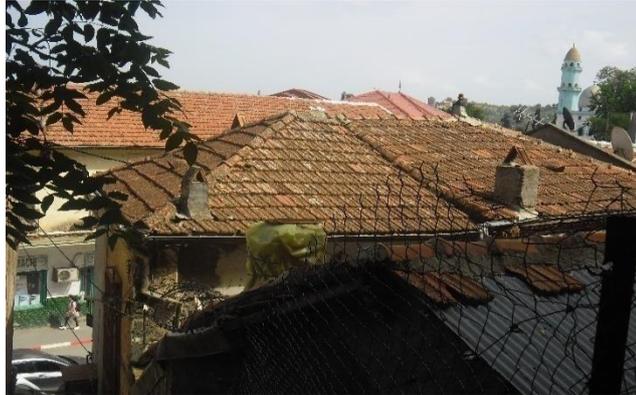
Figure 3.35 : Toiture en tuiles plates.

La toiture est réalisée en tuiles plates avec une pente de 40° à 45°(Figure, 3.35).

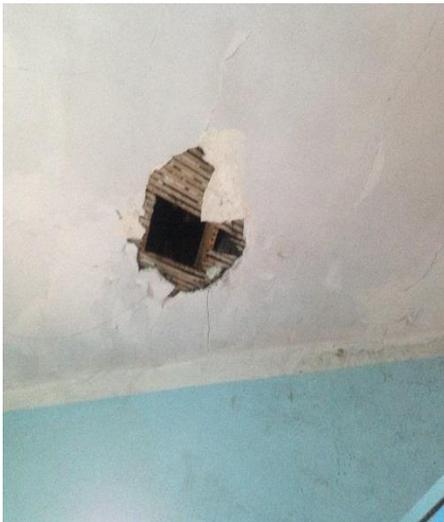
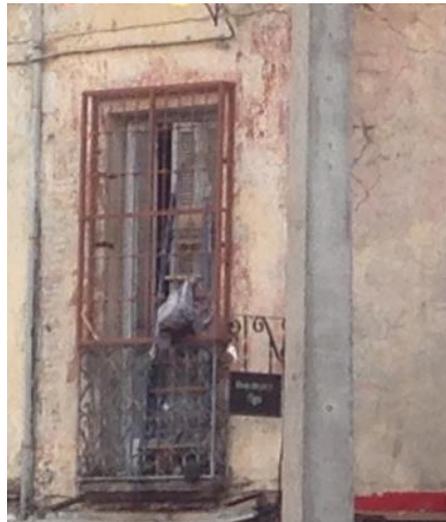
Figure 3.36 : Eléments non structuraux.

On a constaté que les balcons, les plafonds suspendus et souche de cheminé sont en mauvais état (Figure, 3.36).

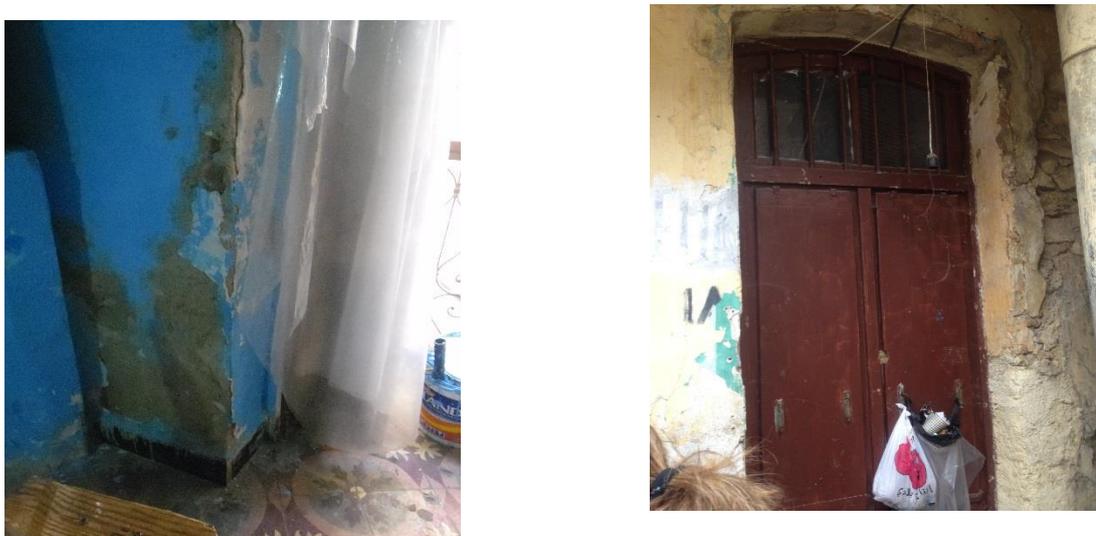
On a constaté que cette structure est mal conservée (Figure, 3.37).

Figure 3.37 : Mauvaise état de conservation.

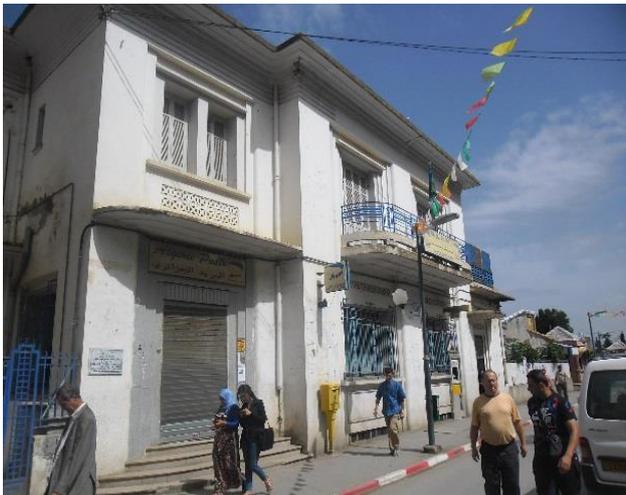
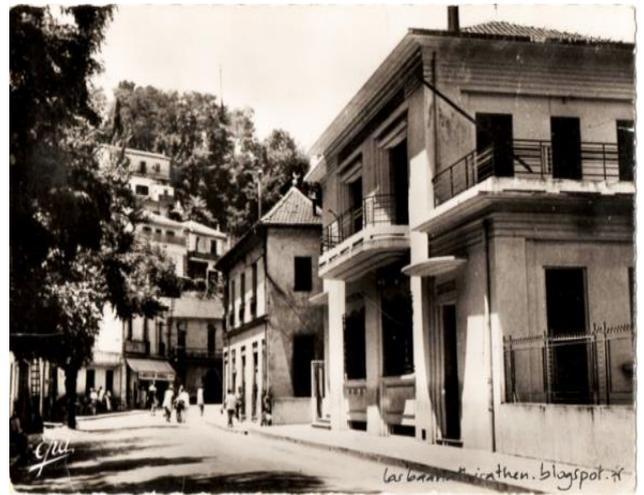
Figure 3.38 : Bureau de poste C7.

❖ bureau de poste C7 (Figure 3.38).

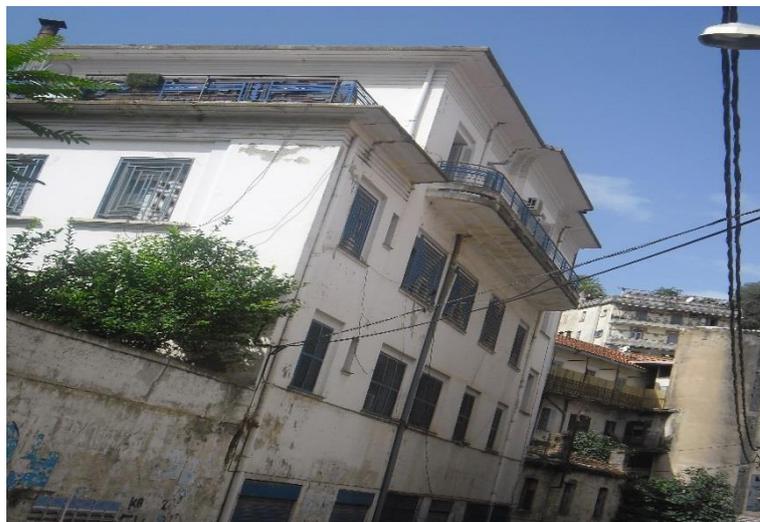
Le système résistant est en bon état, aucune fissure décelée sur les murs et planchers dans tous les niveaux du bâtiment.

Figure 3.39 : Murs et points de connexion.

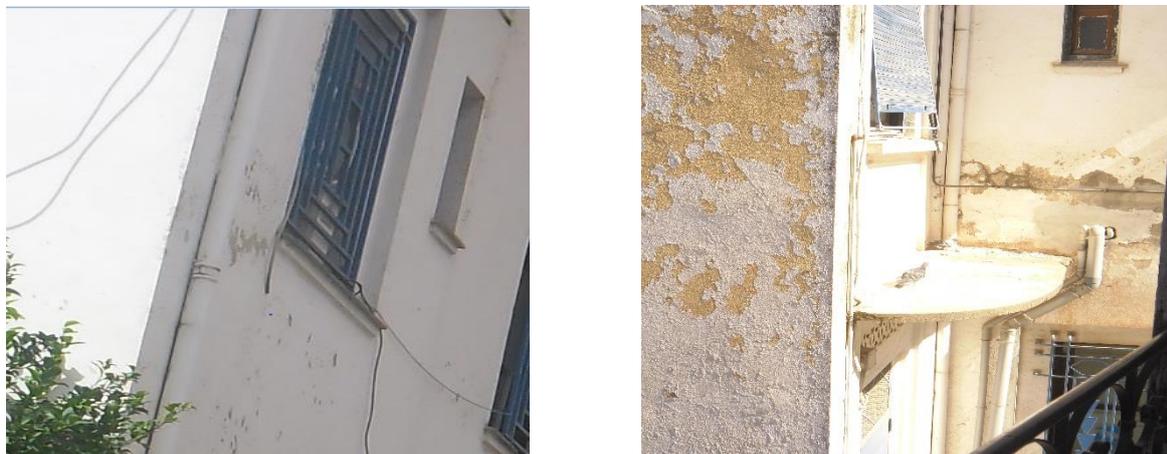
Nous avons constaté lors de notre expertise que les connexions des murs sont bien conservées au fil du temps, donc en bonne résistance sous charges horizontales.

Figure 3.40 : Points de connexion.

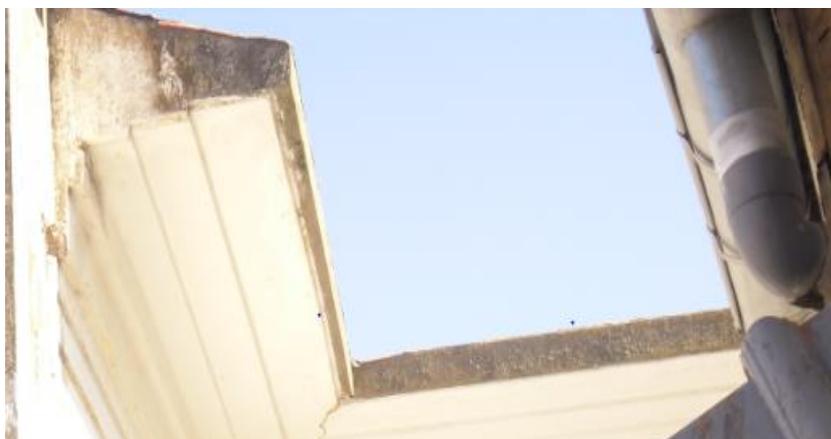
Les planchers sont en dalles pleines, ces derniers sont en bon état, on les a classé comme planchers rigides bien connectés.

Figure 3.41 : Dalle pleine.

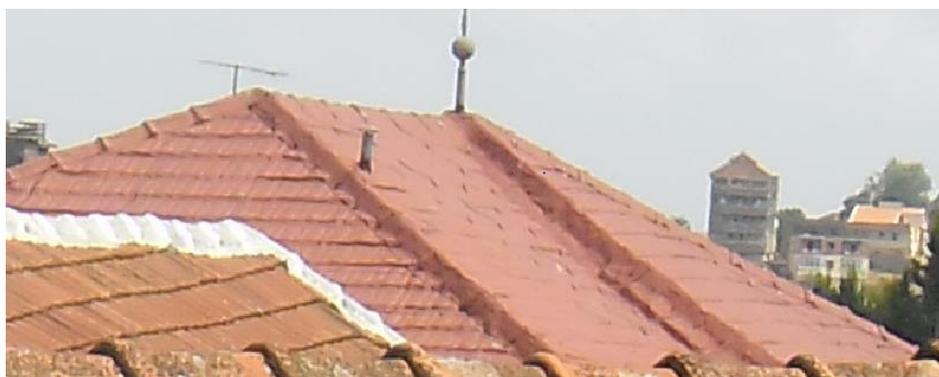
La toiture est réalisée en tuile plate et une pente de 45° à 60° revêtue de pax rouge (Figure, 3.42).

Figure 3.42 : Toiture en tuiles plates.

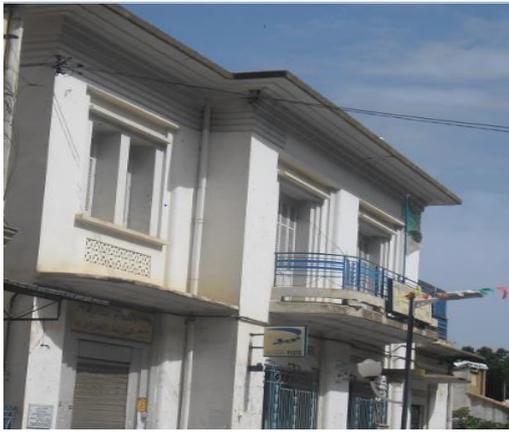
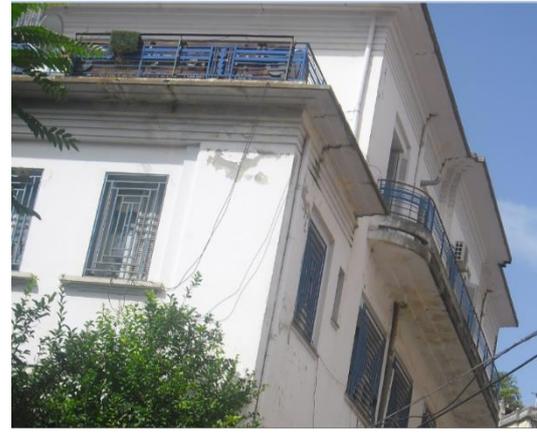
Nous avons constatés que les éléments non structuraux sont d'un moyen état, on a observé quelques fissures sur éléments décoratifs en béton armé (Figure, 3.43).

Figure 3.43 : Etat des éléments non structuraux.

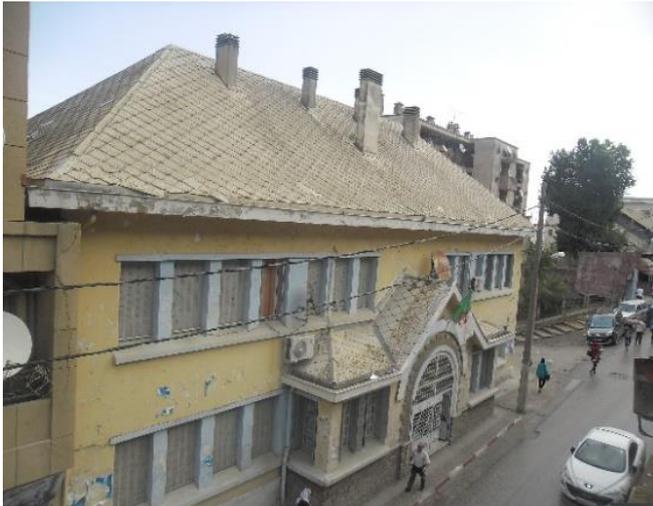
Figure 3.44: L'école primaire Amari Messaouda ex école de garçons.

- Le bâtiment a été bien entretenu, ce qui fait que sa résistance structurelle est bien conservée.
- ❖ **Bâtiment C8** : Ecole primaire Amari Messaouda ex école de garçons (Figure, 3.44).

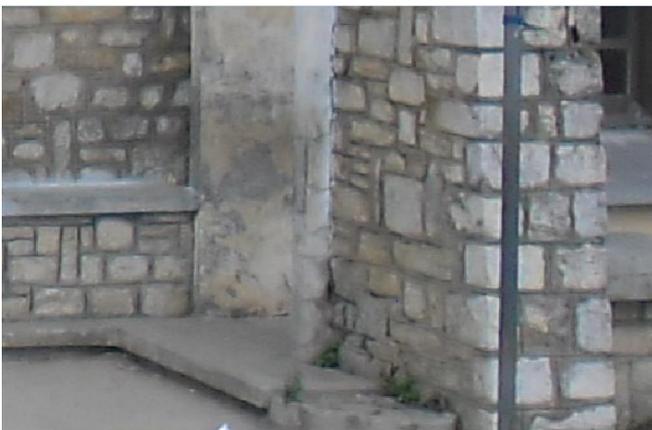
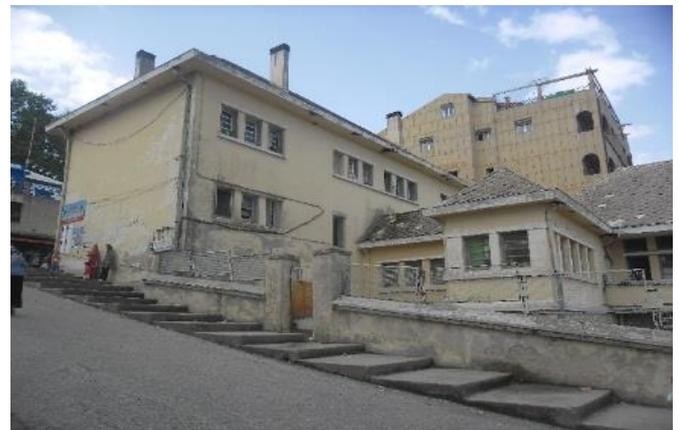
Nous avons constaté que le système résistant est en bon état, aucune fissure décelée sur tous les murs et planchers de la structure (Figure, 3.45).

Figure 3.45 : Système résistant en bon état.

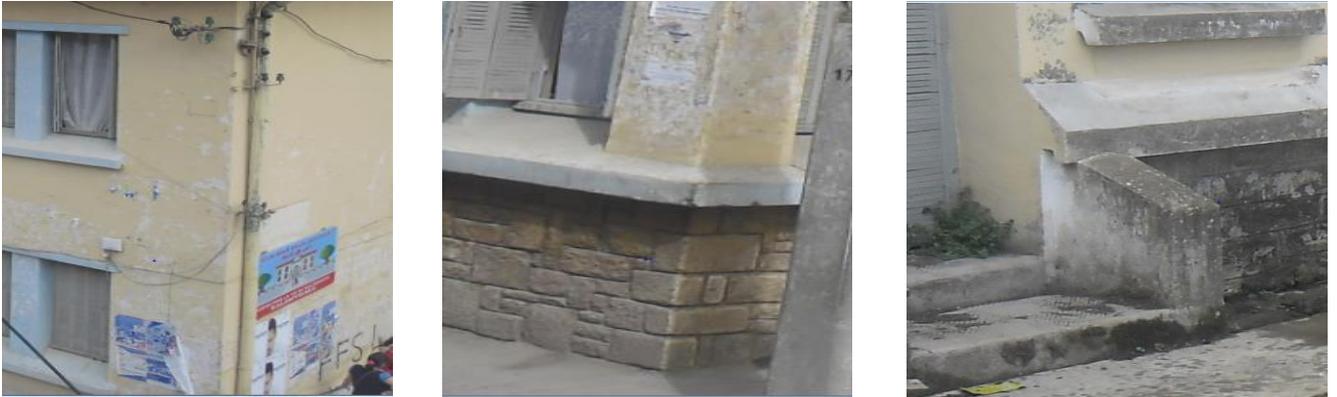
Figure 3.46 : Murs et points de connexions.

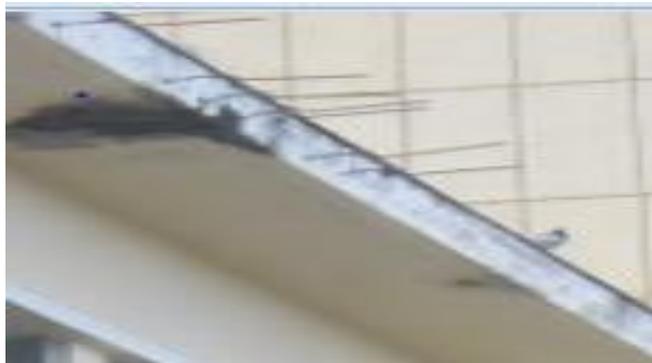
Figure 3.47 : Plancher en dalle plein en bon état.

Les planchers sont en béton armé (dalle pleine). Ces derniers sont en très bon état donc classés comme planchers rigides bien connectés (Figure, 3.47).

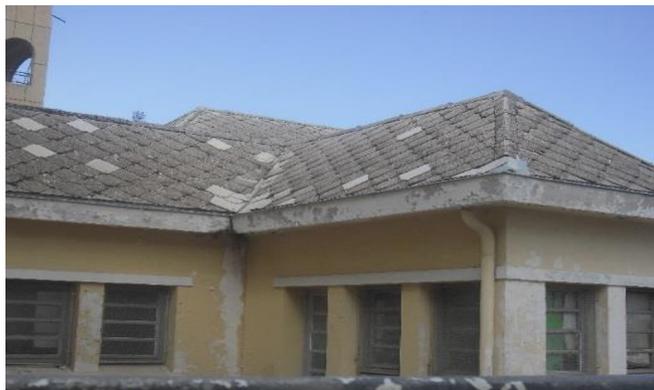
Figure 3.48: Toiture en tuiles ardoise clouées.

Les toitures sont réalisées en tuiles ardoise clouées avec une pente de 70° (Figure, 3.48).

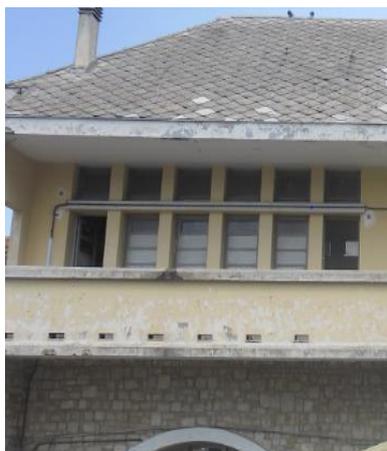
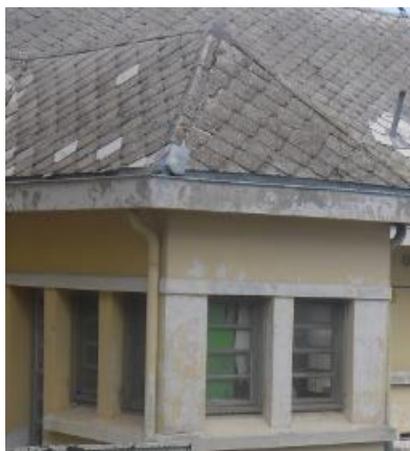
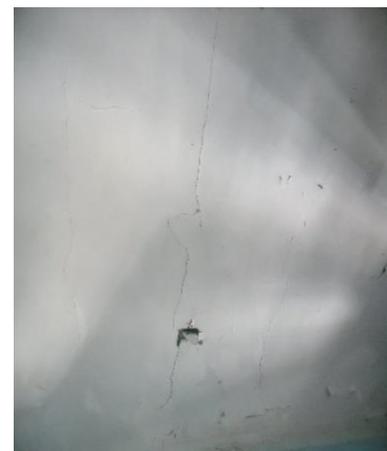
Figure 3.49: Élément non structuraux.

Nous avons constaté que les souches des cheminées, tuiles qui se détachent et plafonds suspendus sont dans un état moyen (Figure, 3.49).

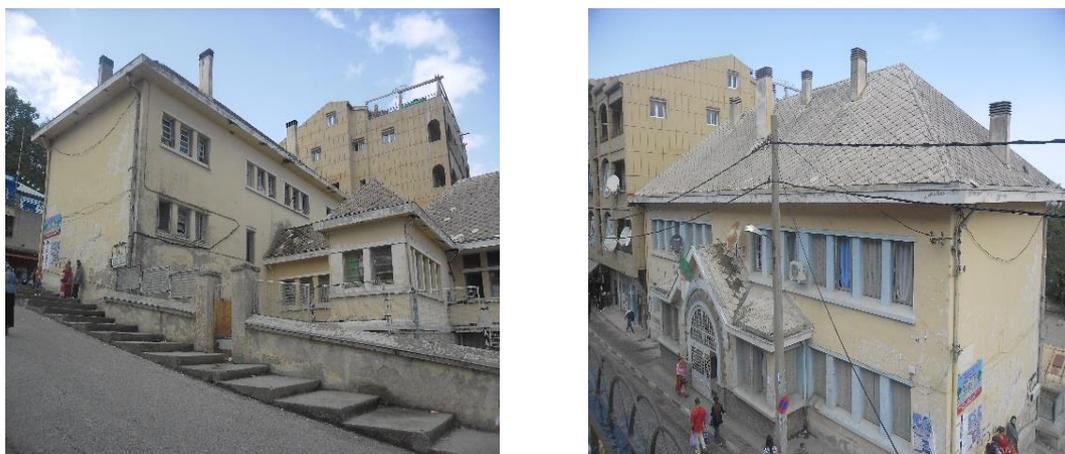
Figure 3.50 : Etat général de la structure.

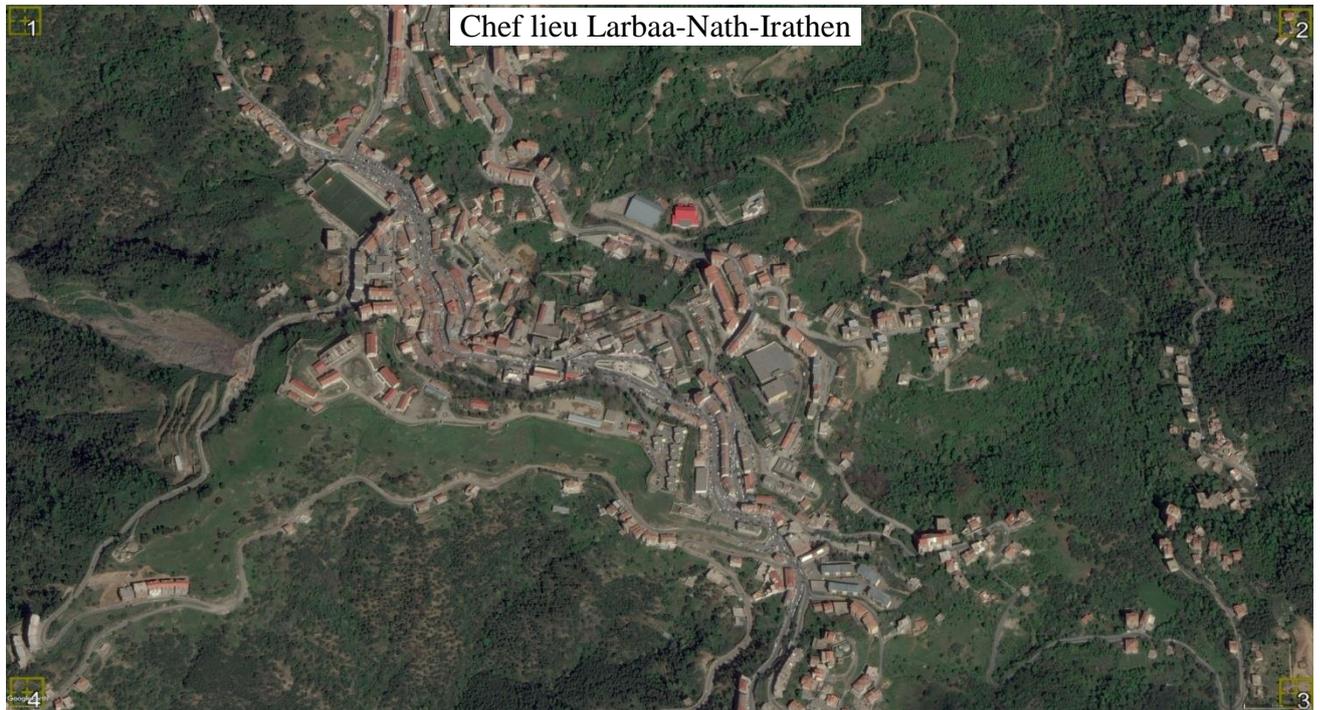
Figure 4.2 : Image raster Larbaa-Nath-Irathen

- Ouvrir **Google Earth** sur la zone d'étude (chef lieu de Larbaa-Nath-Irathen).
- Repéré les quatre points de calage (1, 2, 3 et 4)
- Enregistrer l'image raster (figure 4.2).

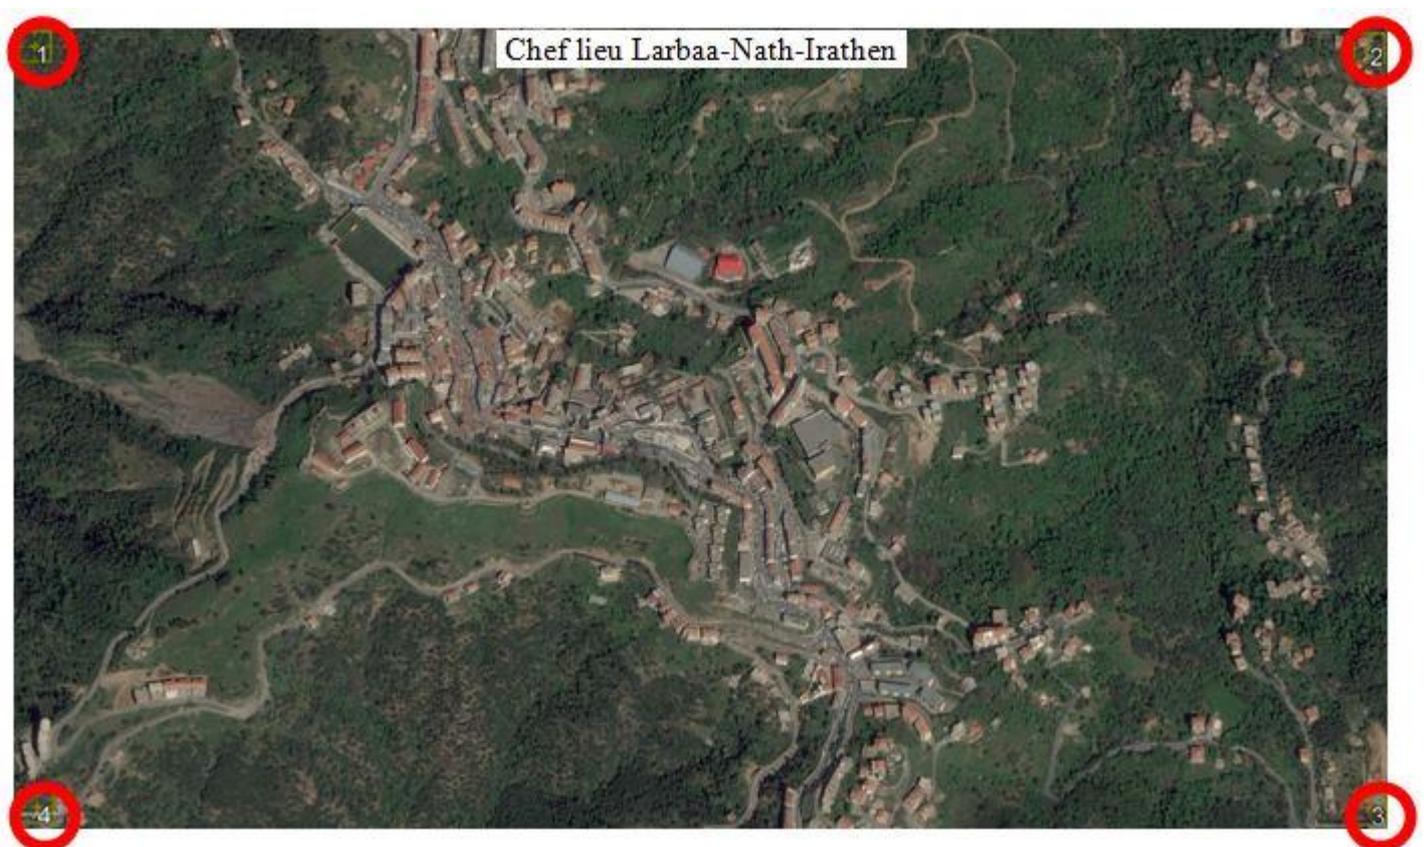
Figure 4.3 : Désignation des quatre points de calage.

Le calage de la carte est indispensable, avant son utilisation, Pour que Mapinfo puisse effectuer le calcul des coordonnées géographiques (distances, surfaces ...) la concernant. Pour caler la carte de Larbaa-Nath-Irathen, nous avons utilisé quatre points de calage (figure 4.3)

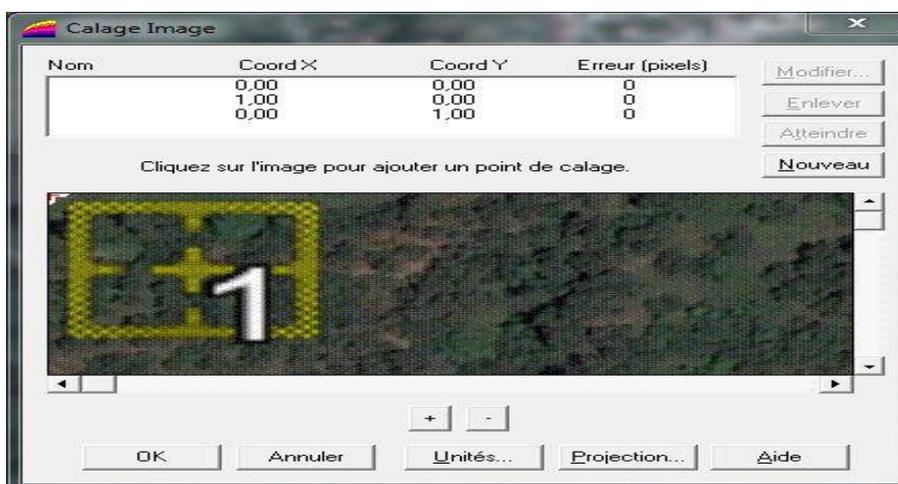
Figure 4.5 : point de calage (Pt 1)

2- Cliquer sur le bouton *projection* (figure 4.5). Une liste de sélection des différents systèmes de cartographiques gérés par Mapinfo s'affiche (figure 4.7).

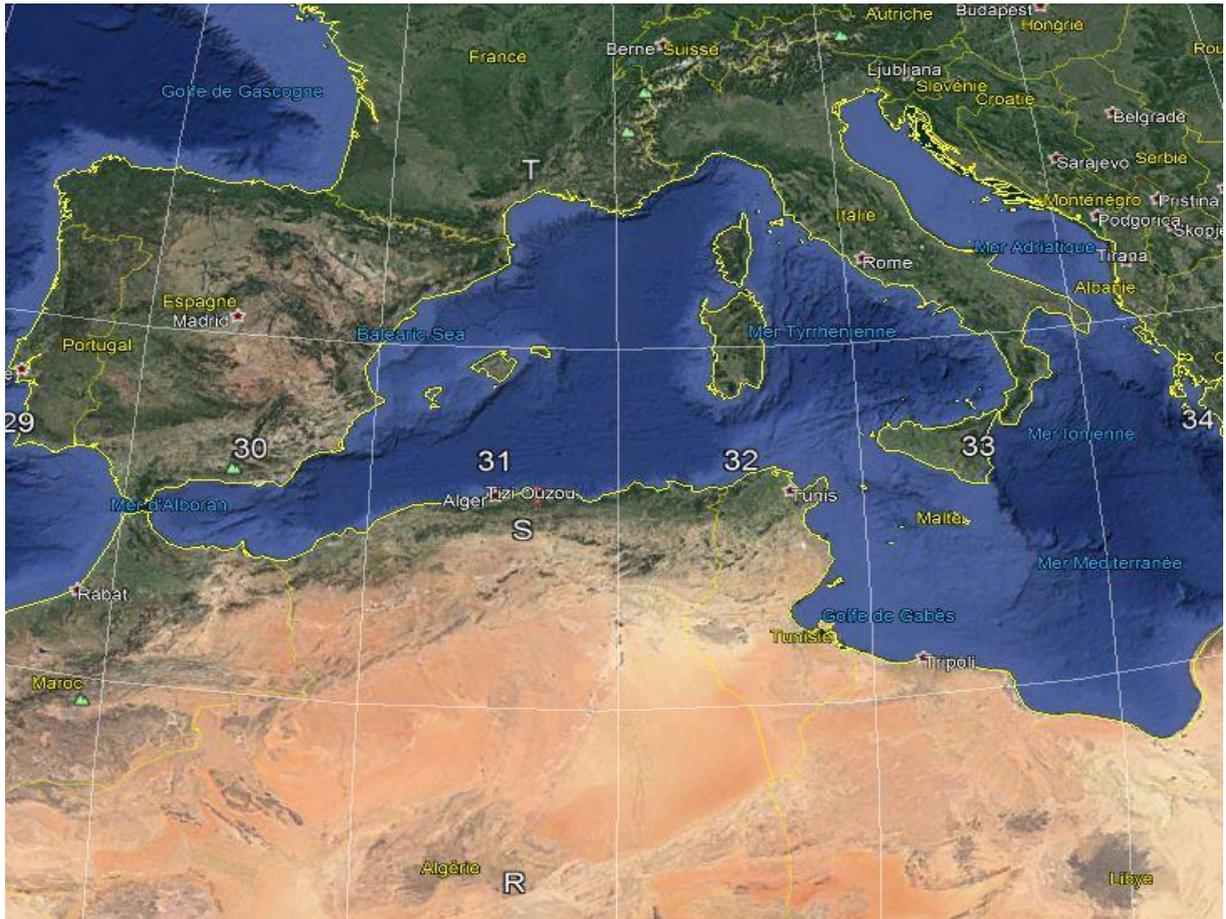
Figure 4.6 Systèmes de projection couvrant l'Algérie et leurs paramètres de transformation dans Mapinfo

Projection: UTM zone 31, Northern hemisphere (WGS 84).

4-Vérifier les unités et choisir le mètre.

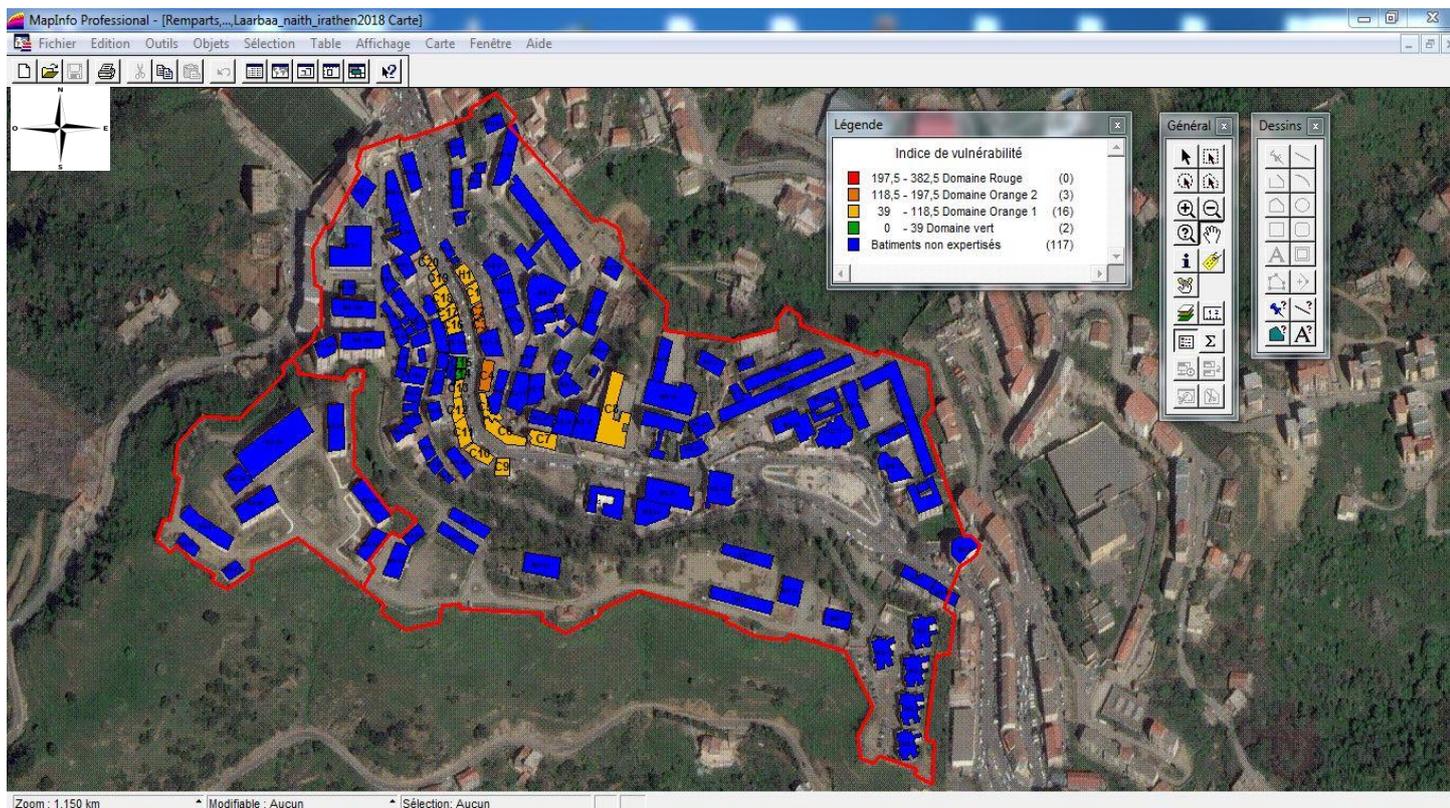
Figure 4.15 : Analyse thématique pour l'indice de vulnérabilité des bâtiments expertisés

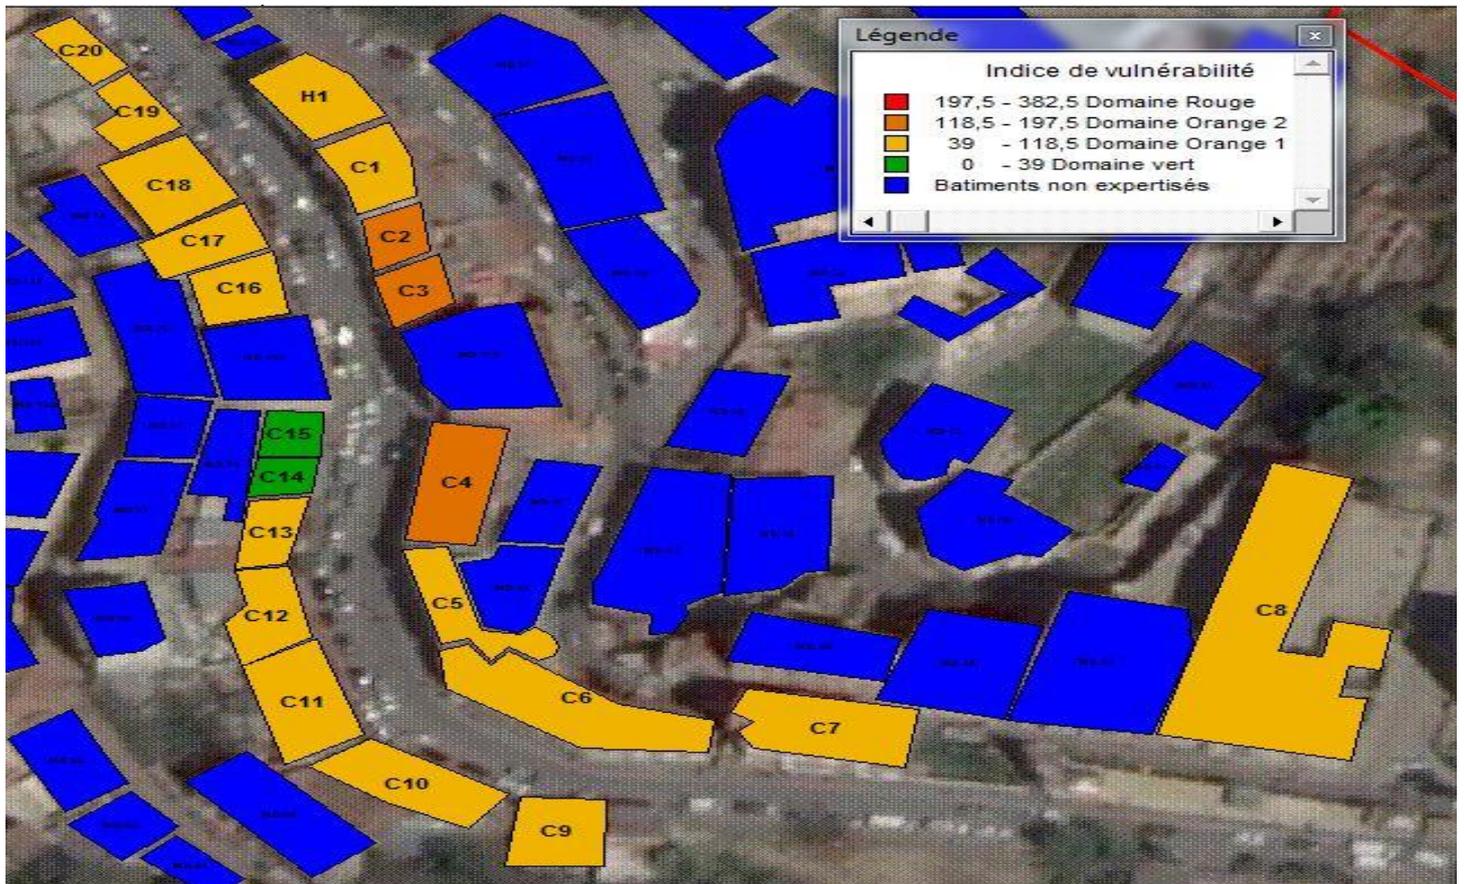
Figure 4.16 : Analyse thématique pour l'indice de vulnérabilité des bâtiments expertisés (Zone d'étude).
