Faculté de Génie de la Construction.

Master Académique

Spécialité : Génie Civil

**Evaluation de la vulnérabilité des structures
existantes dans la ville de Tizi-Ouzou.**

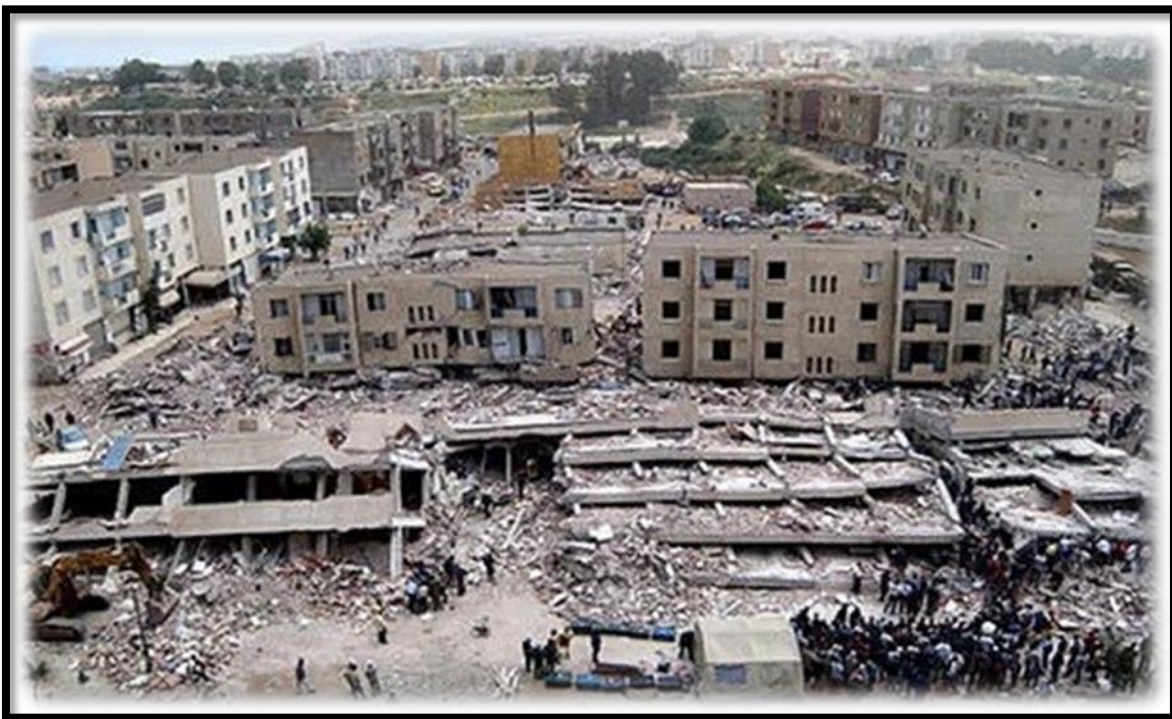
Figure.I.1 : Séisme du 21 mai 2003 à Boumerdes (Zemmouri 2003).

Les séismes sont des phénomènes naturels très destructeurs causant d'énormes pertes (humaines et matérielles). Ces dernières dépendent essentiellement de l'importance de l'intensité sismique, mais aussi, du niveau de vulnérabilité du parc bâtis (voir figure I.1).

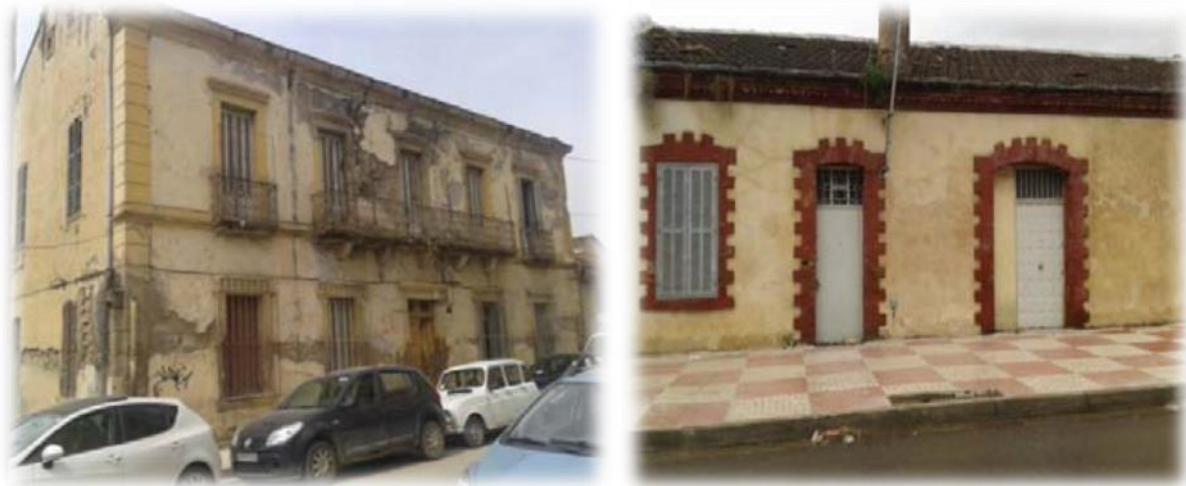
Figure II.3 : Vue de structures en maçonnerie (Cherifi, 2016).

De la figure II.3, on constate qu'un nombre important de structure en maçonnerie sont toujours présentes dans la ville de Tizi-Ouzou, par ailleurs malgré la valeur de ce patrimoine historique, suite aux modifications périodiques (chaque 10ans) du PDAU, souvent ces structures issues de l'époque coloniale sont remplacées par un autre type de structure (voir figure II.4).

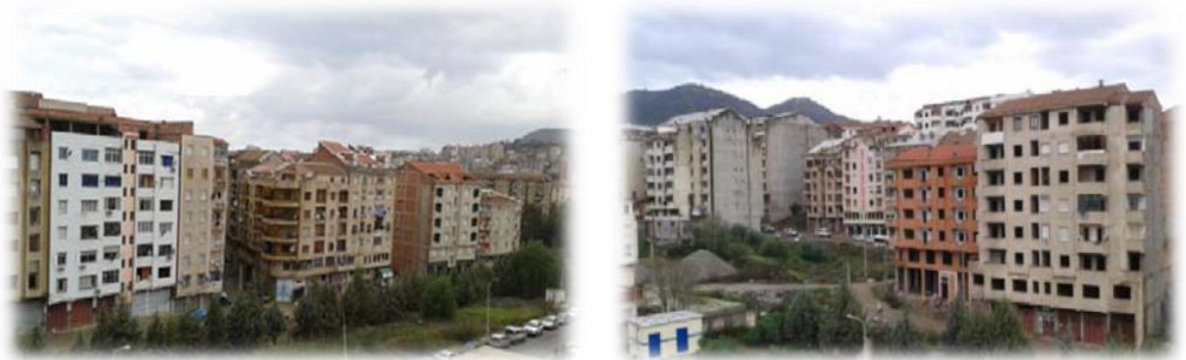
Figure II.4 : Vue de structure en béton armé (Cherifi.F, 2016).

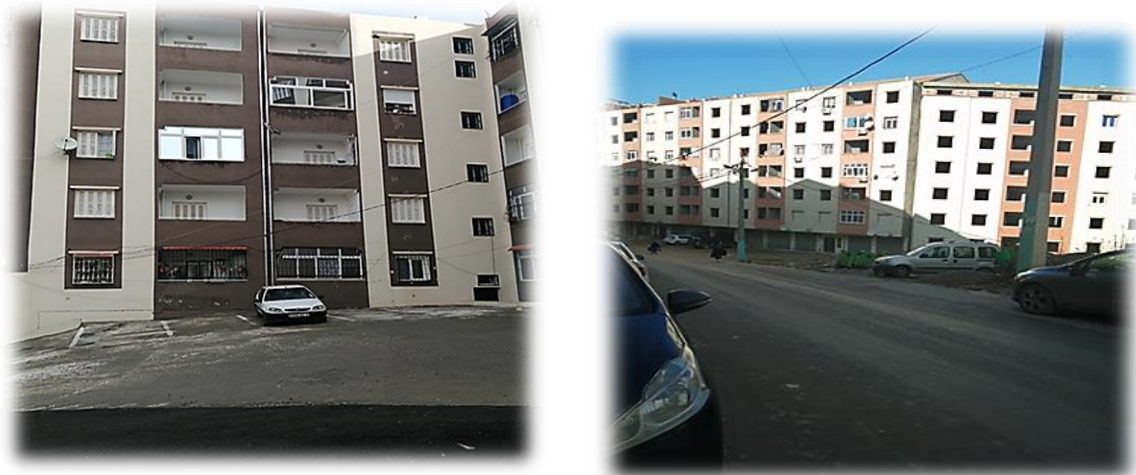
Figure II.5 : Vue de structures en poteaux-poutres.

La présence des structures en poteaux-poutres est remarquable dans certaines zones en particulier les bons lieux de la ville de Tizi-Ouzou (Exp : cité Azib Ahmed), aussi, pour diverses raisons, ces structures se concentrent dans les mêmes zones que celles en maçonnerie (structure en maçonnerie).

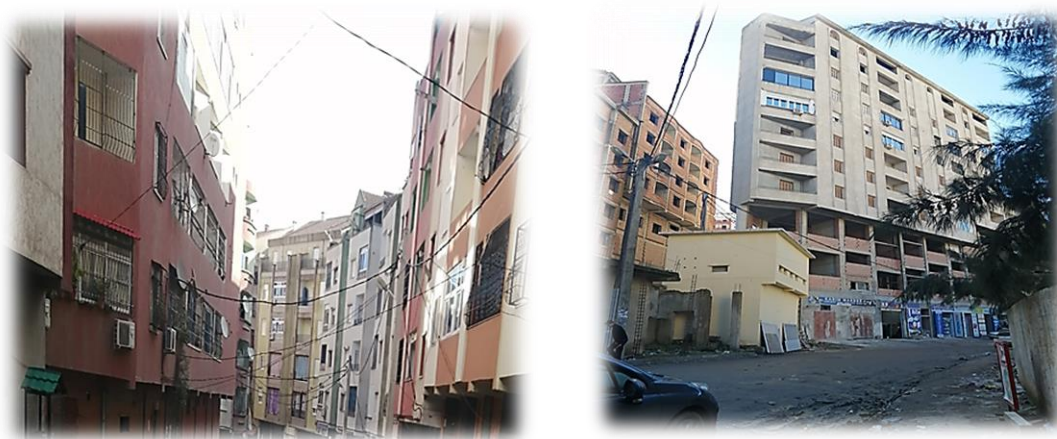
Figure II.6 : Vue de structures mixtes.

Tel que présenté ci-dessus, le développement de la zone urbaine est effectué essentiellement durant les deux dernières décennies. De ce fait, un nombre important de structures, réalisées en cette période ne répondent pas à certaines exigences de la nouvelle version du règlement RPA99/03. Tel que présenté dans la figure II.2, la présence de ce type de structures est constatée dans la quasi-totalité des quartiers, ainsi une illustration est donnée dans la figure II.6.

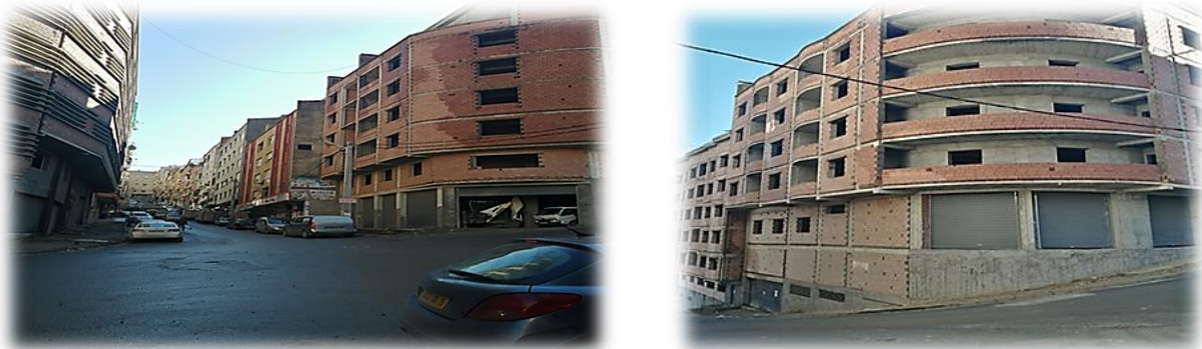
Figure II.7 : Vue de structures en voiles.

Ce type de construction se concentrent essentiellement dans deux quartier, à savoir : KRIM BELKACEM et nouvelle ville (voir figureII.7). Le nombre limité de ce genre de construction dépend principalement de l'importance des entreprises de réalisation.

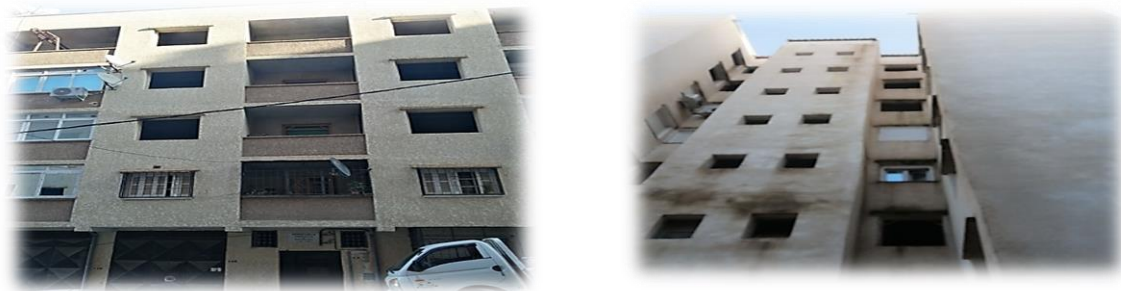
Figure II.8 : La structure inspectée.

Cette partie est consacrée à l'inspection des structures implantées dans le quartier BOZARD, KRIM BELKACEM, Nouvelle ville, Tizi-Ouzou. Pour se faire, dans ce qui suit, seul un exemple détaillé d'une structure inspectée (voir figure II.8) visuellement est donné.

- Aucune fissure apparie sur les composants de l'élément mur en maçonnerie,
- La connexion entre l'élément en maçonnerie (briques) et la maçonnerie avec les éléments poteaux-poutres apparait en parfaite état,
- Pas d'autres dommages visibles (pas de décollement du mortier, ni de fissuration du parois muraux).

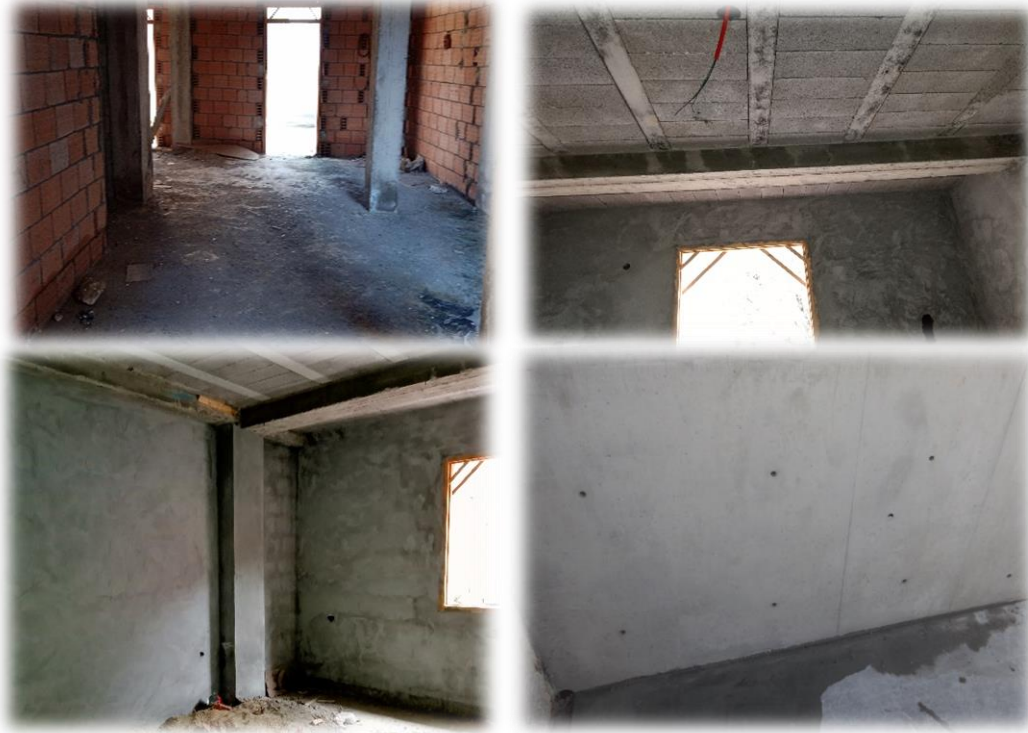
Figure II.9 : Elément poteau, voile et poutre.

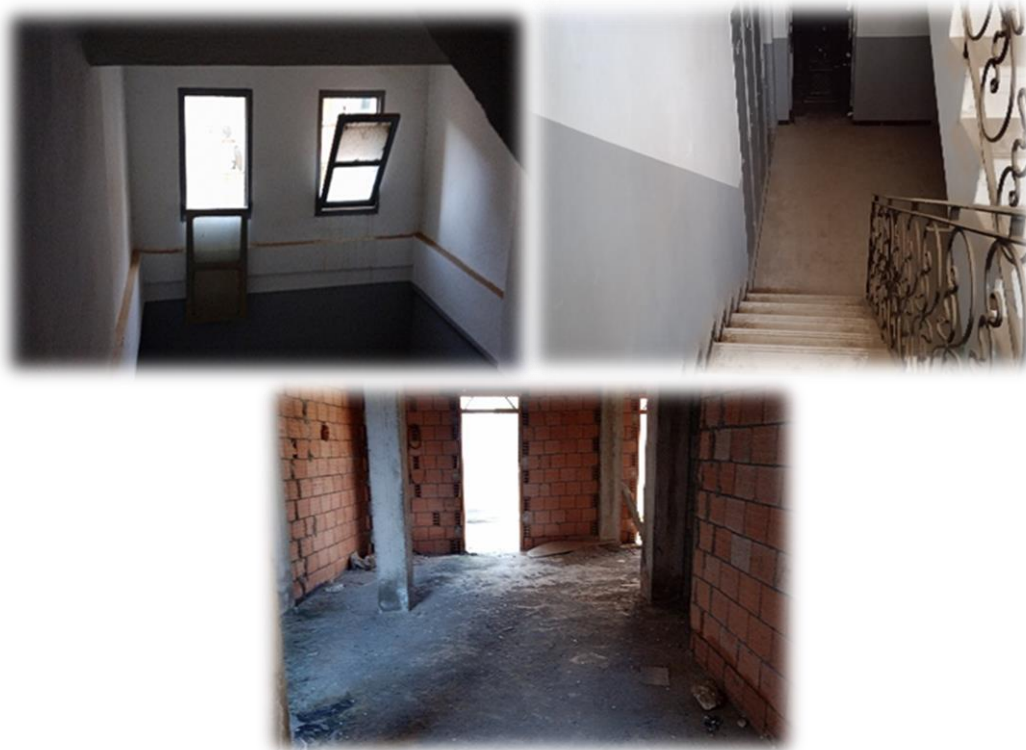
Figure.II.12 : Eléments en maçonnerie.

Les photos présentées dans la figure II.12, permettent de justifier le degré de vulnérabilité associé à l'état de chaque composant.

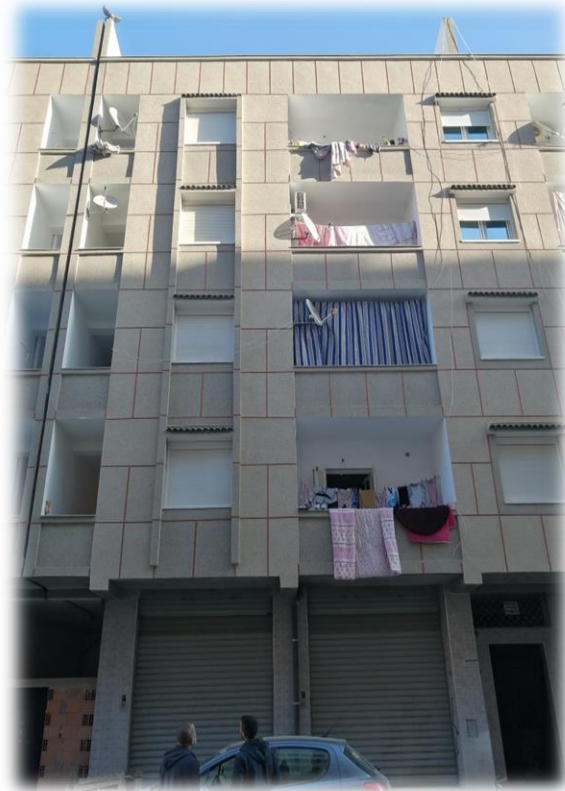
Figure II.13 : Vue sur la structure avoisinante de la structure inspectée.

De plus des éléments structuraux et non structuraux, l'impact de l'état des structures voisines sur le niveau de vulnérabilité de la structure « inspectée » est pris en considération. La figure II.12., permet de justifier l'appréciation effectuée sur les structures voisines (voir la figure.II.13).

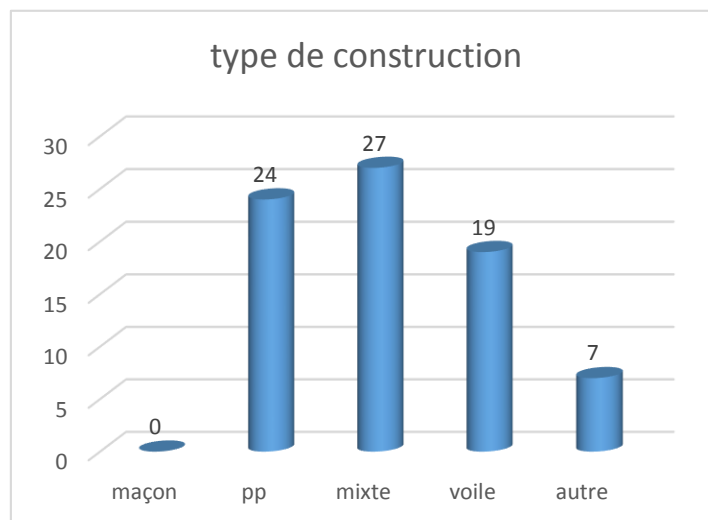
Figure.III.1 : Type de construction

Tel qu'exposé ci-dessus, parmi les structures implantées dans la zone inspectée (lotissement BOUZAR) nous distinguons principalement trois types de structures, à savoir ; poteaux poutres, voiles porteur et mixte.

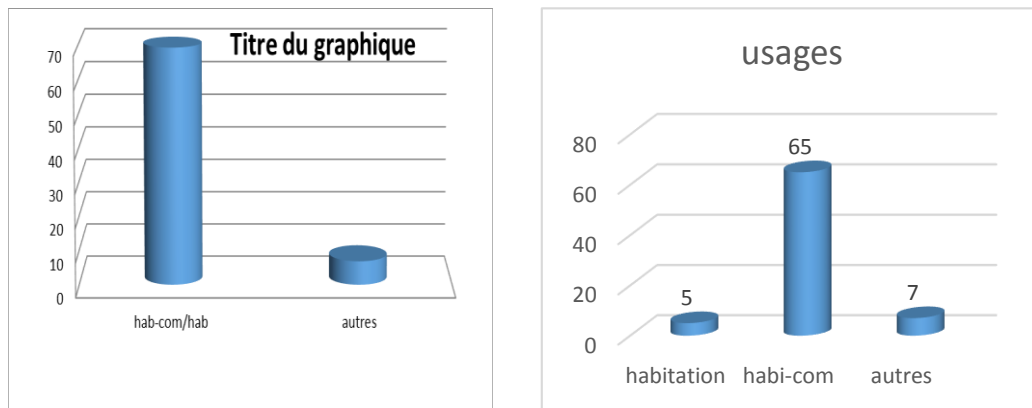
Figure.III.2 : Classification par usage

Vue que l'étude est effectuée dans la zone urbaine de Tizi-Ouzou, mais à part des structures d'accompagnement (Exp : mosquée, école, etc.), la quasi-totalité des structures sont soit à usage d'habitation ou d'habitation-commercial.

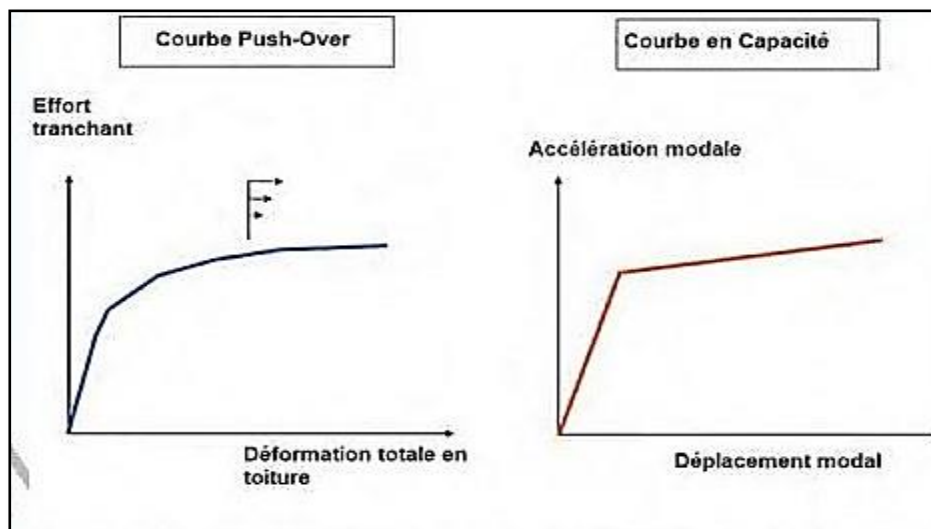
Figure IV.7 : transformation de la courbe de push-over en courbe de capacité.

En effet, le chargement doit reproduire, les modes déterminants retenus pour la structure en appliquant des facteurs de charges compatibles avec le mode considéré dans une analyse multimodale. La force sismique (l'effort tranchant à la base V_b) est transformée en accélération spectrale S_a le déplacement réel au niveau du toit U_t est transformé en déplacement spectral S_d .

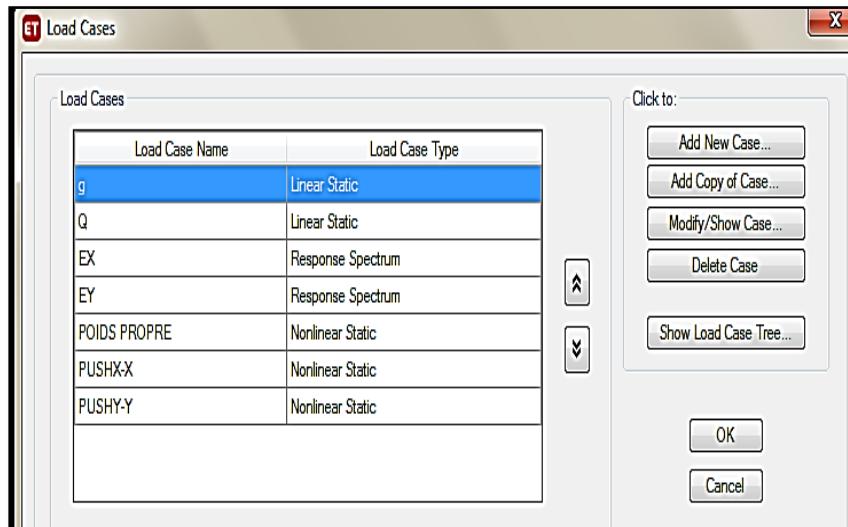
Figure IV.19 : Les combinaisons de charges.

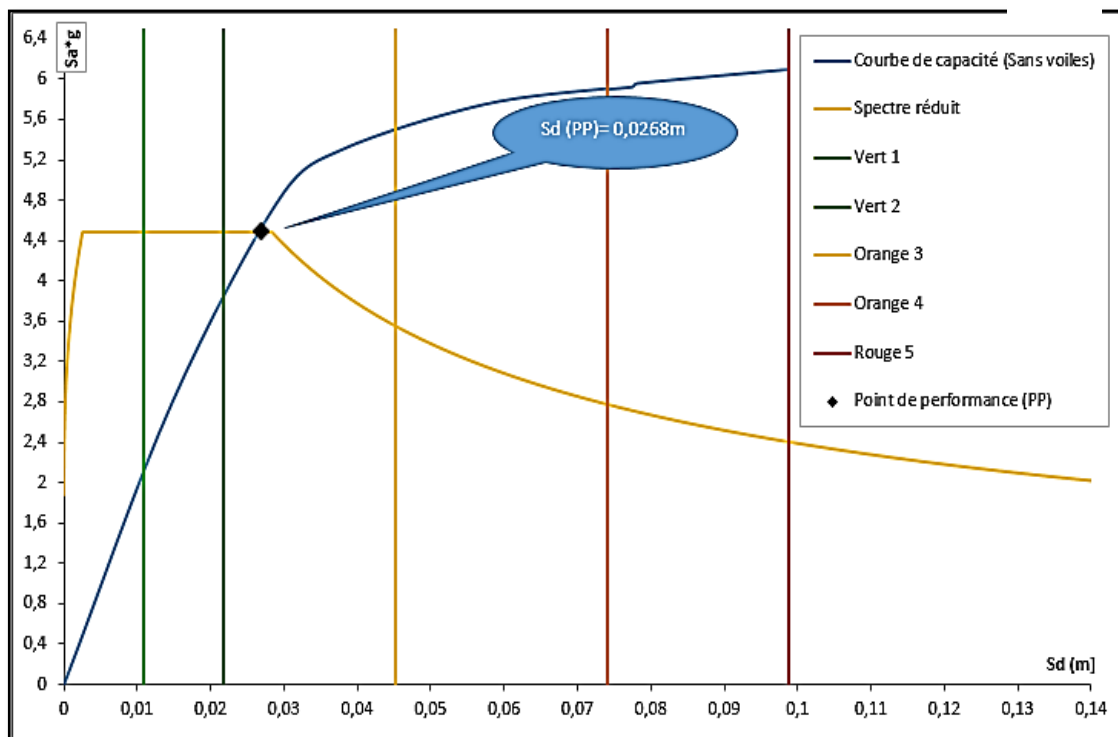
Figure V.3 : Position du point de performance de la structure avec voile en fonction des degrés de dommages de l'EMS98.

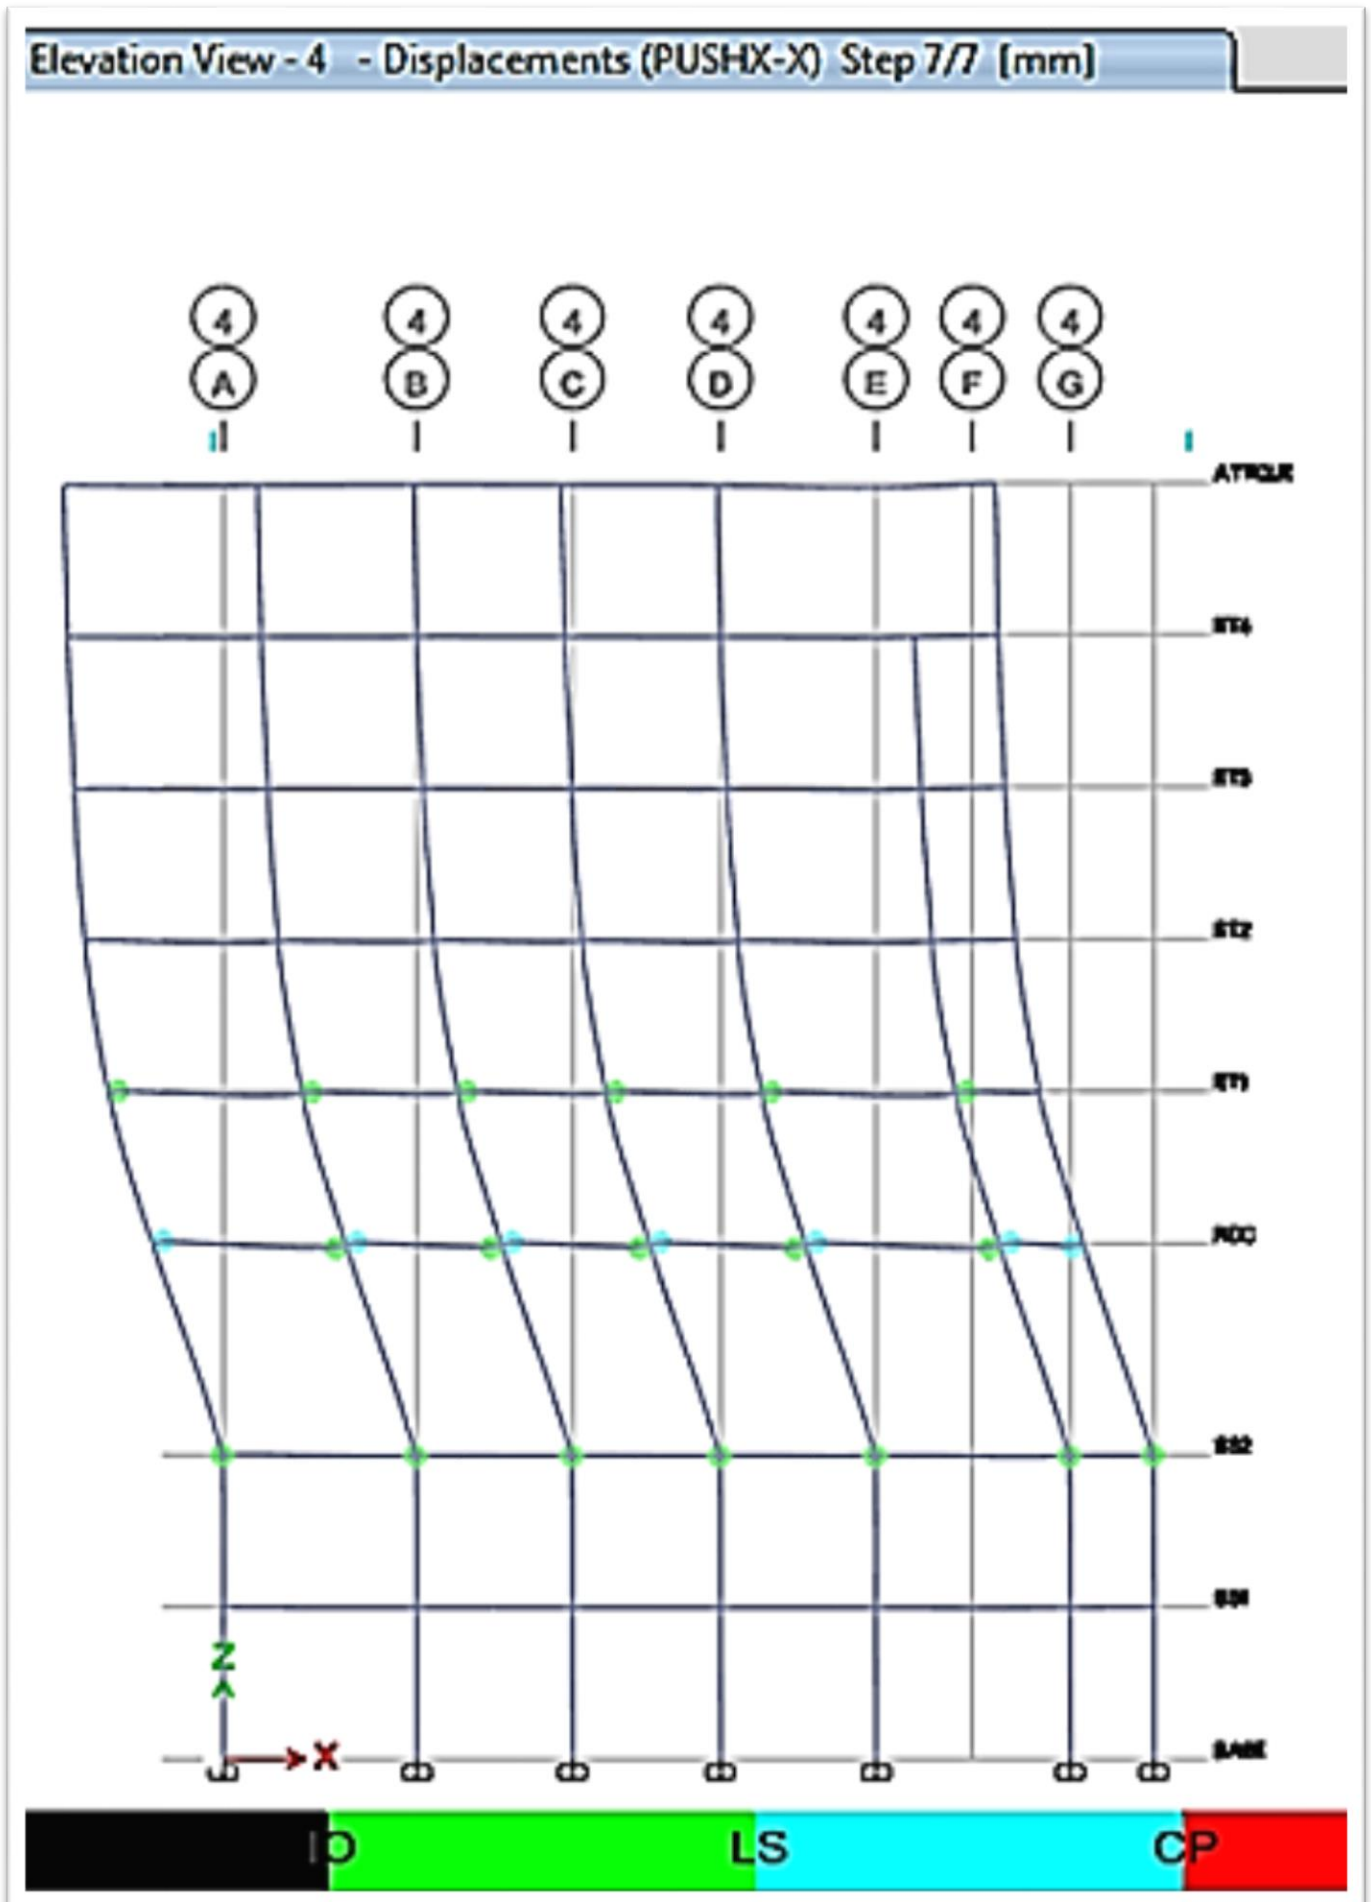
Figure V.8 : Distribution des rotules plastique issues du septième pas de charge.
