MÉMOIRE DE MASTER

Option : géotechnique et environnement

Dynamique d'évolution du glissement de terrain d'Ain El Hammam

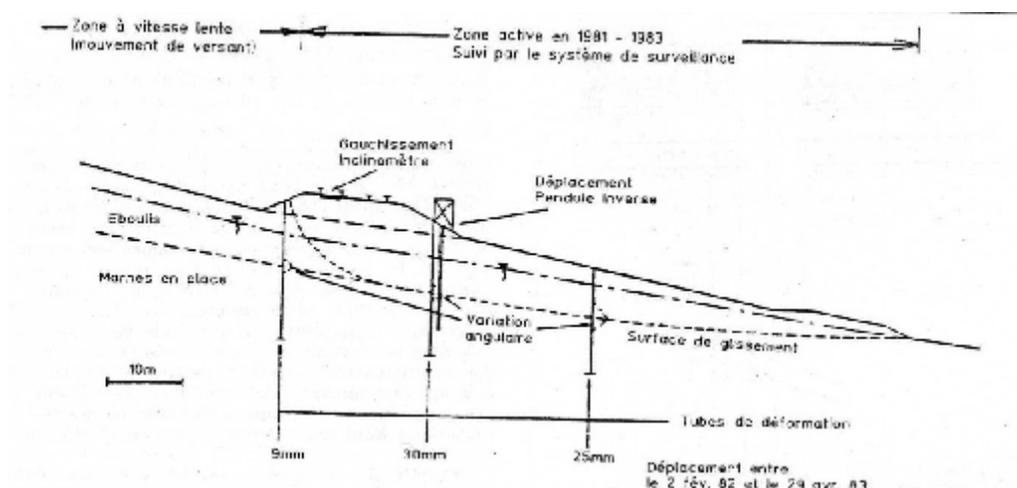
Il intéresse les formations marno-calcaire du Keuper, sa surface de rupture est située à une profondeur de 10 [m]. En 1981 des tassements de 15 cm sur une période d'un mois ont été observés, le versant continu toujours à se déformer et ces déformations constituées un risque sur les voies et le trafic.

Figure (4) : profil du glissement de Champ-la-Croix [3].

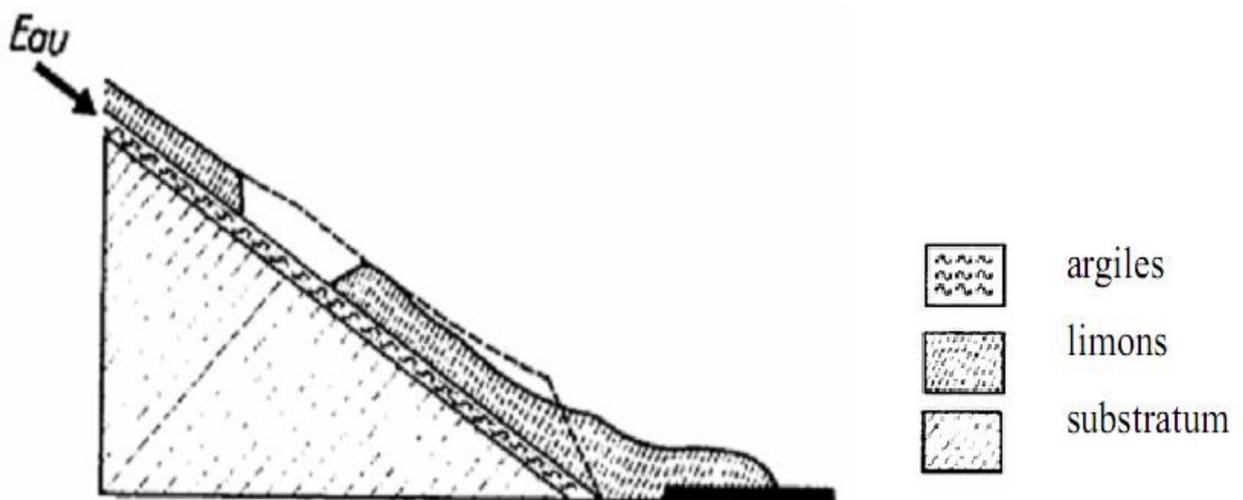
On rencontre ce type de glissements généralement dans les sols stratifiés ou dans les roches fissurées il se produit le long du joint de stratification (il se produit généralement au contact entre le substratum et le matériau de couverture). L'ensemble des couches se déplacent selon une surface de rupture plus ou moins plane. L'épaisseur des terres glissées peut atteindre plusieurs dizaines de mètres.

Figure (7) : glissement translationnel. [1]

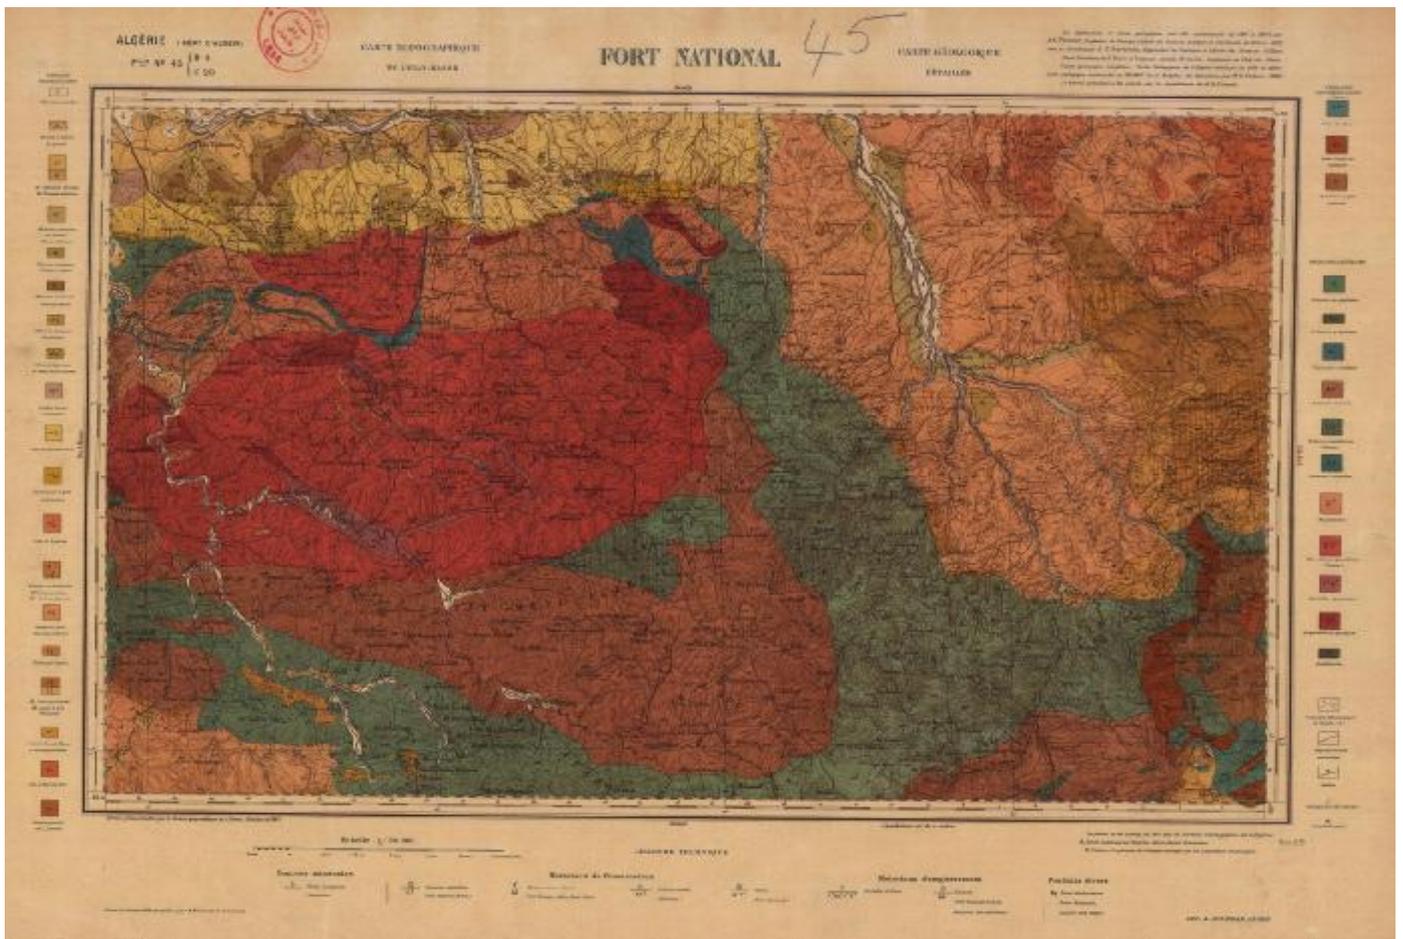
Les micaschistes apparaissent à la base des schistes satinés, leur schistosité est de direction ENE-WSW. Ces roches se débitent en plaquettes suivant leur plan de schistosité principal, elles sont de couleur crème foncée à marron claire. Les schistes rencontrés dans ce site sont plus au moins altérés. Cette altération a été facilitée par la fracturation de la partie supérieure de la roche. L'altération produit un limon argileux de couleur rougeâtre contenant des fragments de schistes.

Figure (13) : carte géologique de Fort National [29].

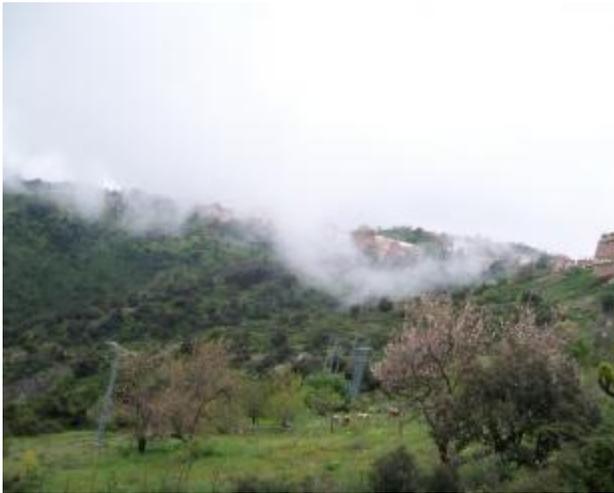
Des indices géomorphologiques indiquant l'existence de mouvements réactivés récemment sont observés sur le site, telles que des niches d'arrachement, des fissures dans le sol, des arbres et des piliers électriques inclinés, des affaissements...

Poteaux électriques inclinés

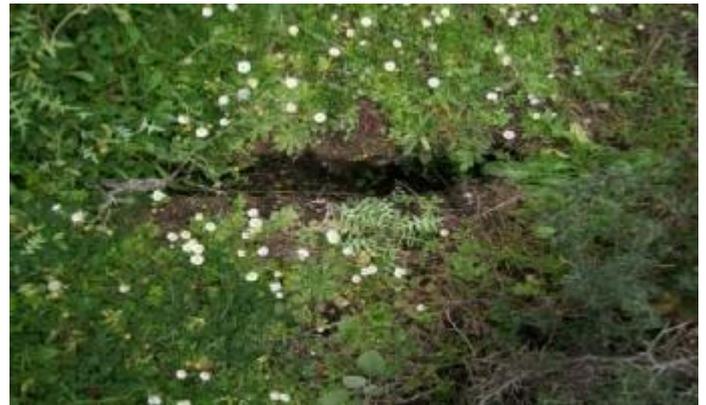
Fissure dans le sol

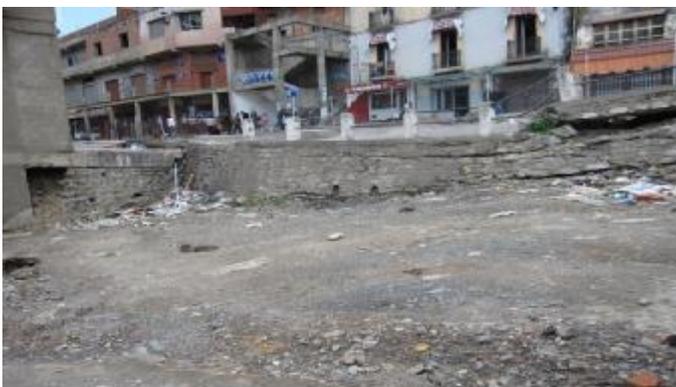
Affaissement

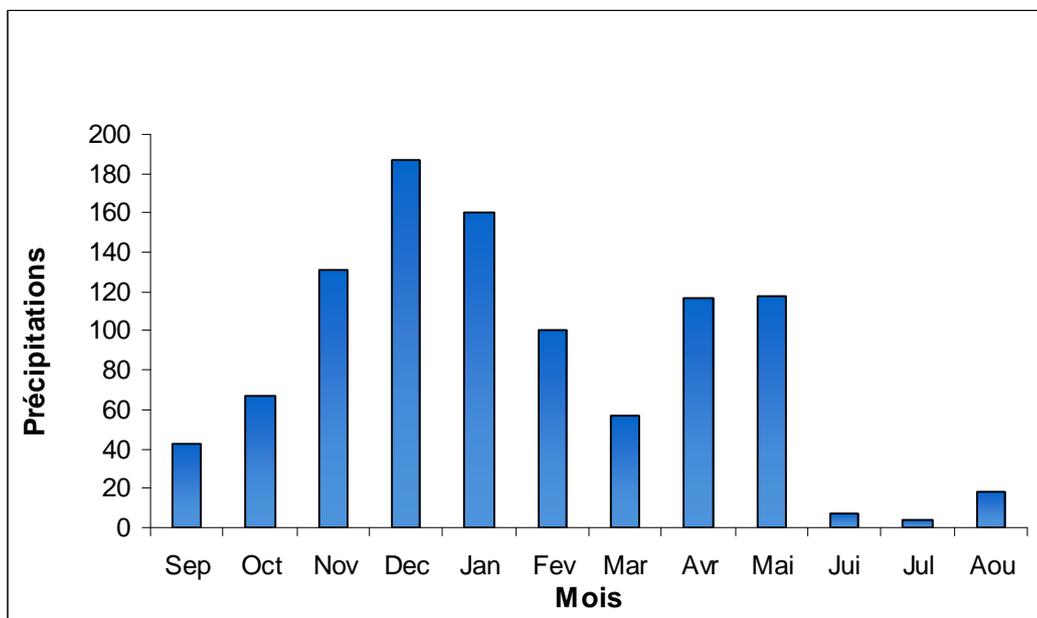
MOIS	SEP	OCT	NOV	DEC	JAN	FEV	MAR	AVR	MAI	JUI	JUIL	AOU
P.moy (mm)	42,6	67,2	130,8	186,9	160,7	100,8	56,9	116,6	117,3	7,2	4,4	18,4

Figure (16) : histogramme des précipitations pour la période (1997/2006) [29].

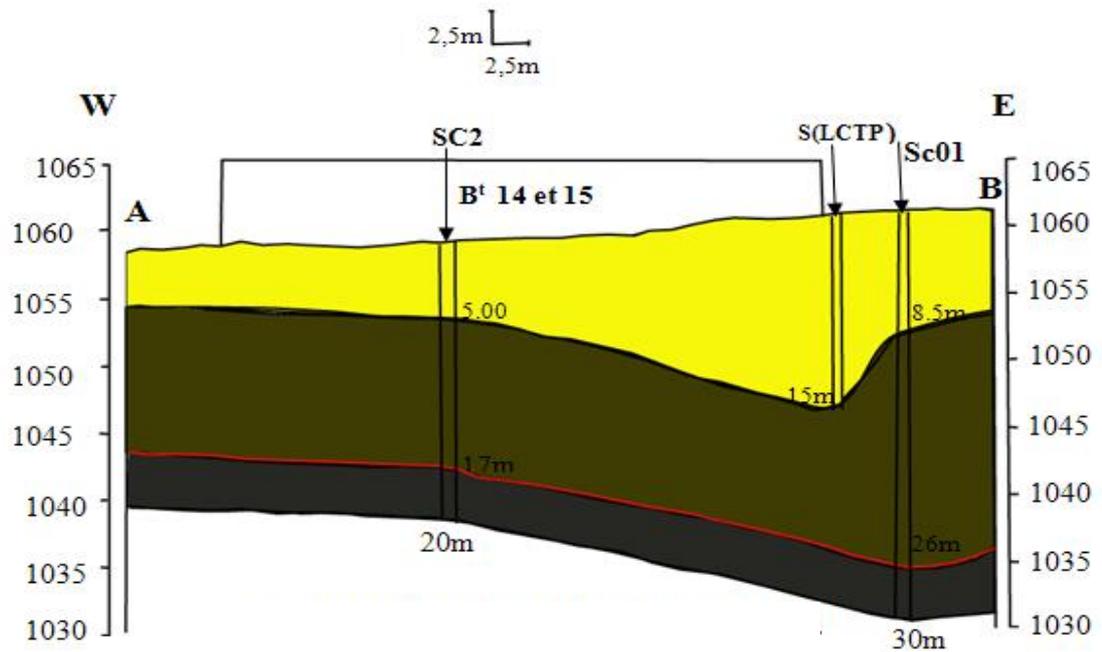
Deux coupes géologiques ont été réalisées par le laboratoire GEOMICA, indiquant la position et la forme probable de la surface de rupture (figure ci-dessous).

Figure (17) : Coupe géologique dans la direction perpendiculaire au glissement [29].

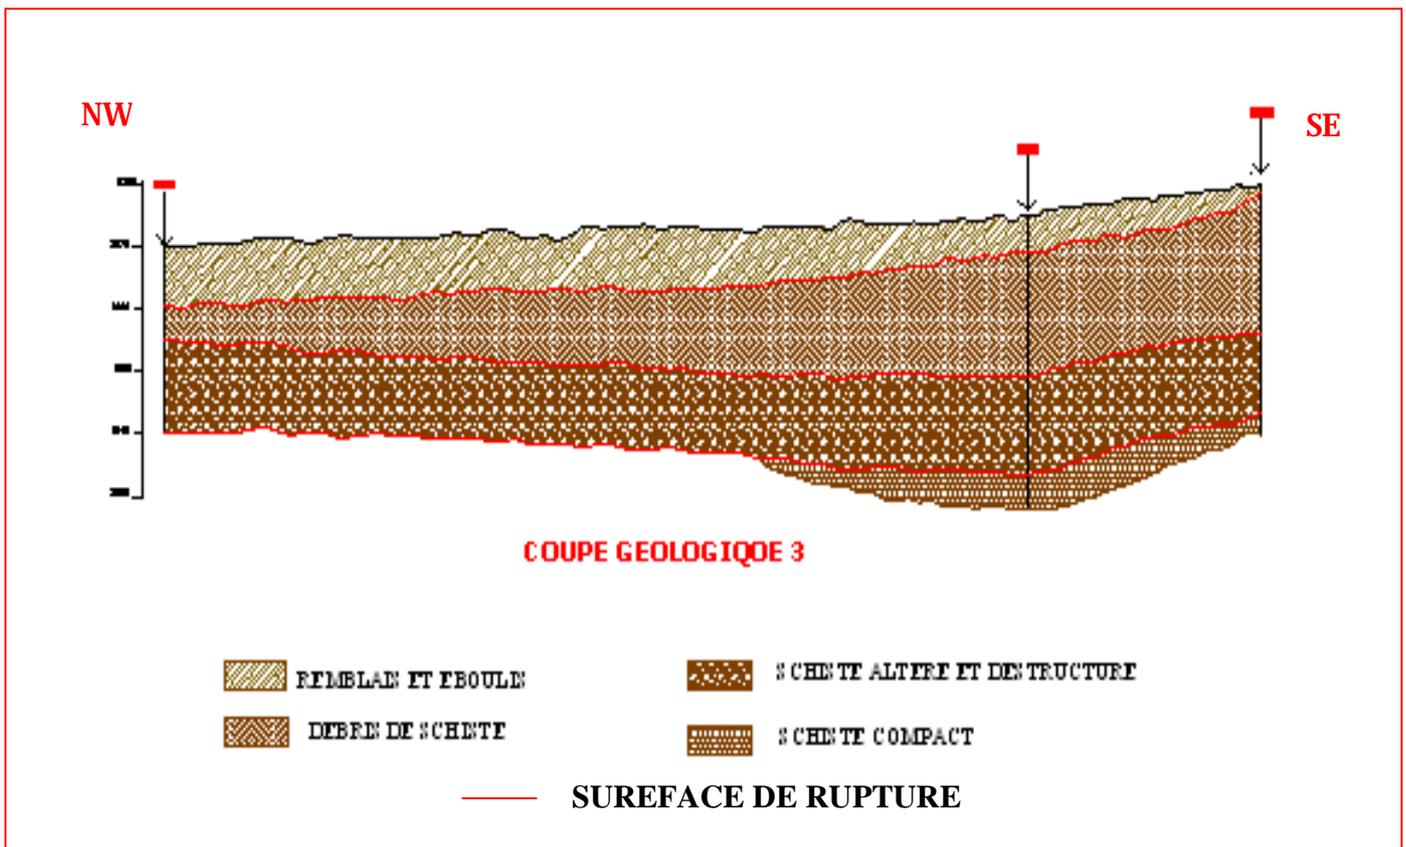
Figure (21) : coupe géologique réalisée à partir des sondages (SC03,Si02,Si03).

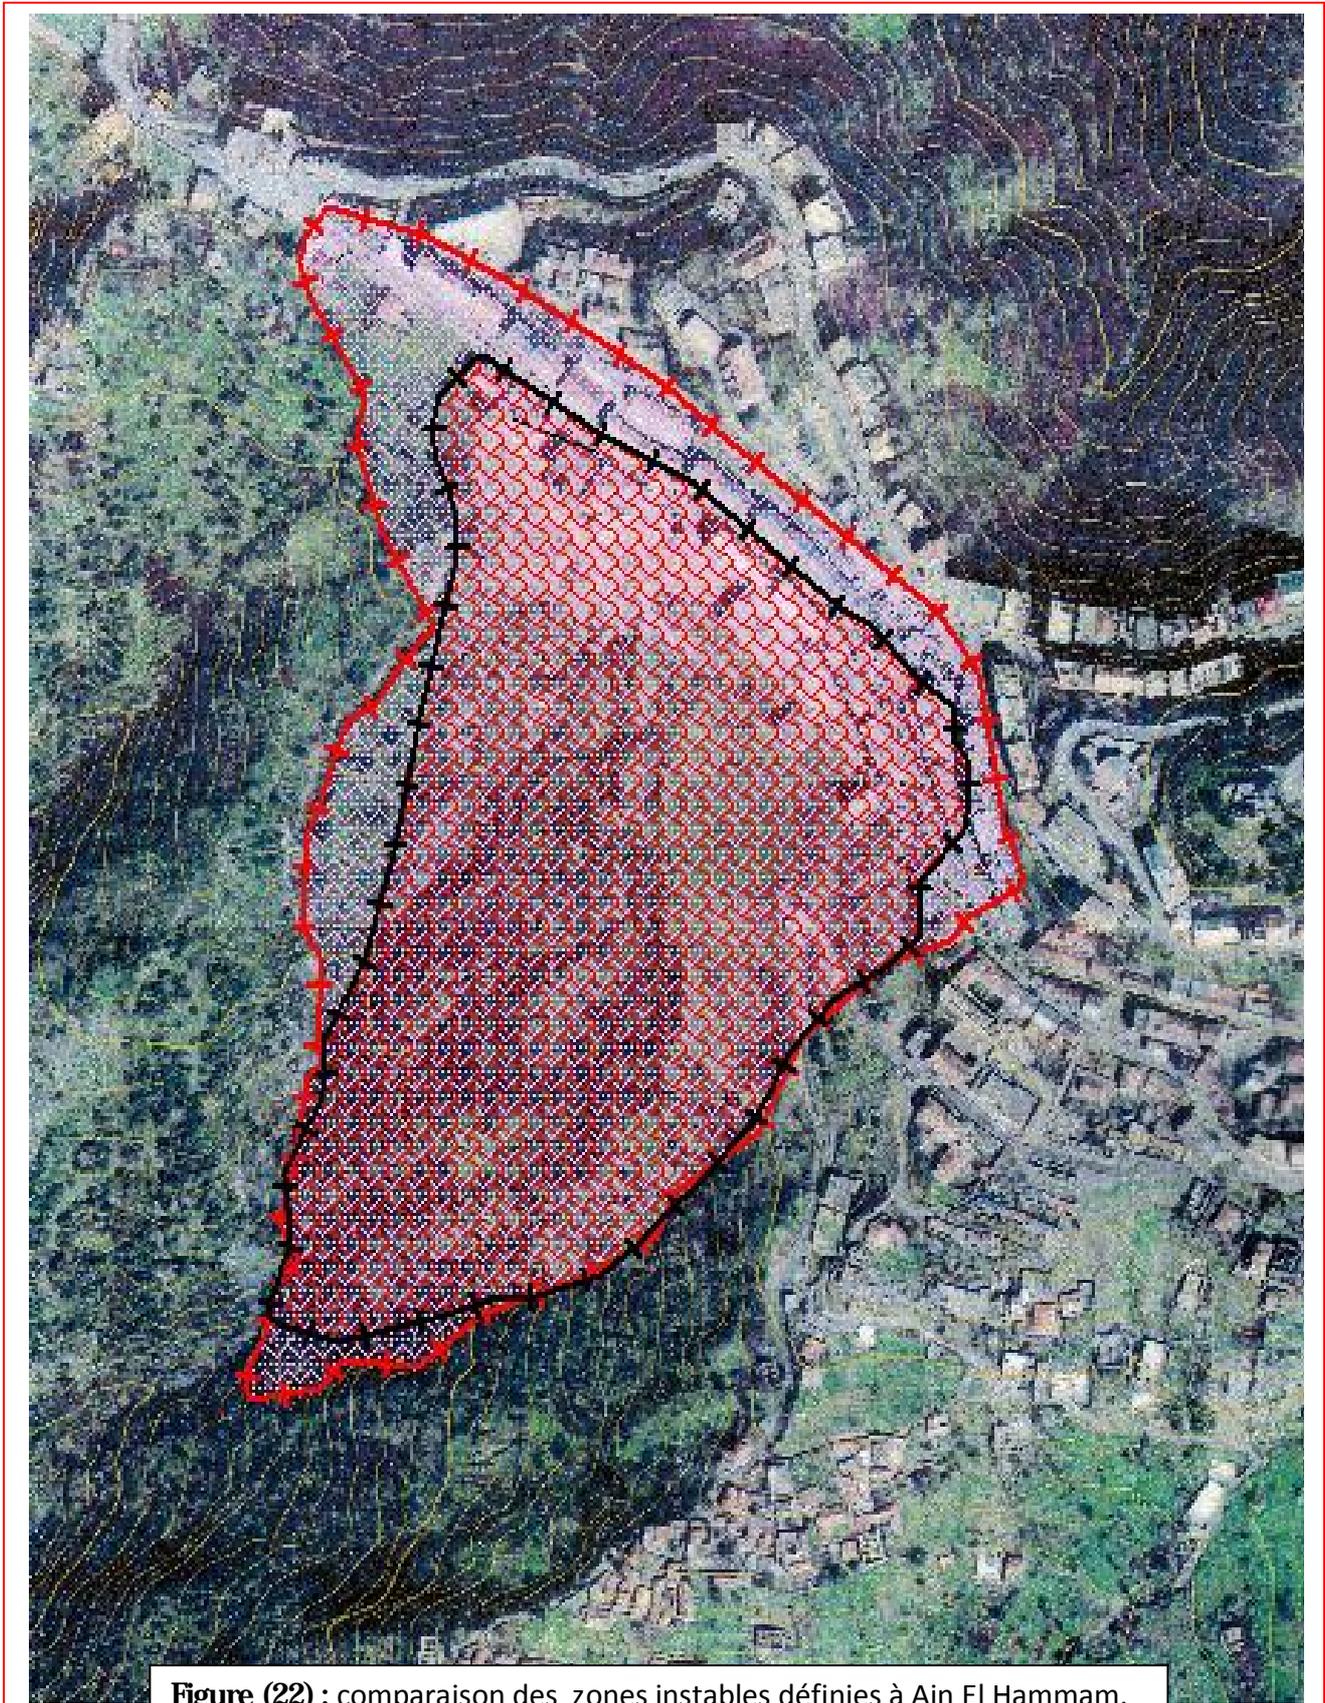
engendrées par le glissement de terrain. Une extension des mouvements, vers les zones définies actuellement comme étant stables, n'est pas exclue.

Figure (22) : comparaison des zones instables définies à Ain El Hammam.

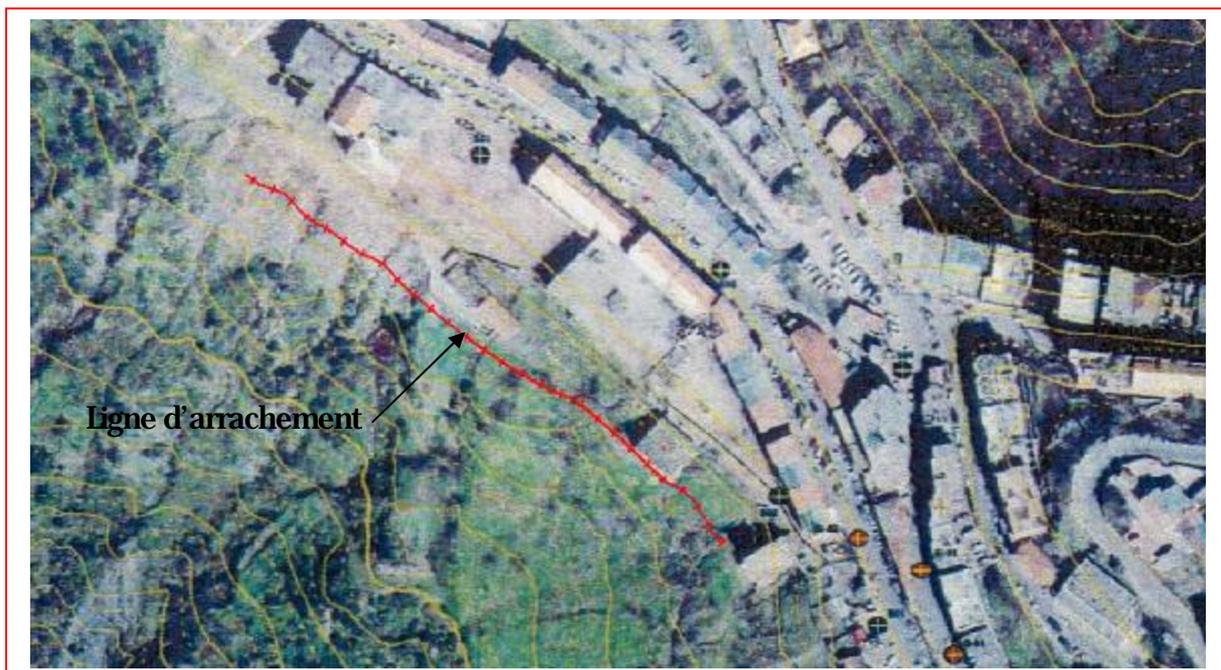
Une rupture (ligne d'arrachement d'une longueur d'environ 227 [m]) est localisée dans la partie amont du versant, cette rupture peut décrire une nouvelle instabilité affectant le versant. La suppression de butée engendrée par ce mouvement a déstabilisé les immeubles situés en amont, des déplacements ont été constatés dans cette zone, alors que la partie amont de la ville, est plus au moins stable. Ce qui démontre que cette instabilité est indépendante du glissement de terrain étudié, c'est une nouvelle instabilité apparue dans le versant, qui peut s'étendre jusqu'à la ville. La position de cette ligne est définie dans un système d'information géographique.

Figure (23) : position de la ligne d'arrachement.

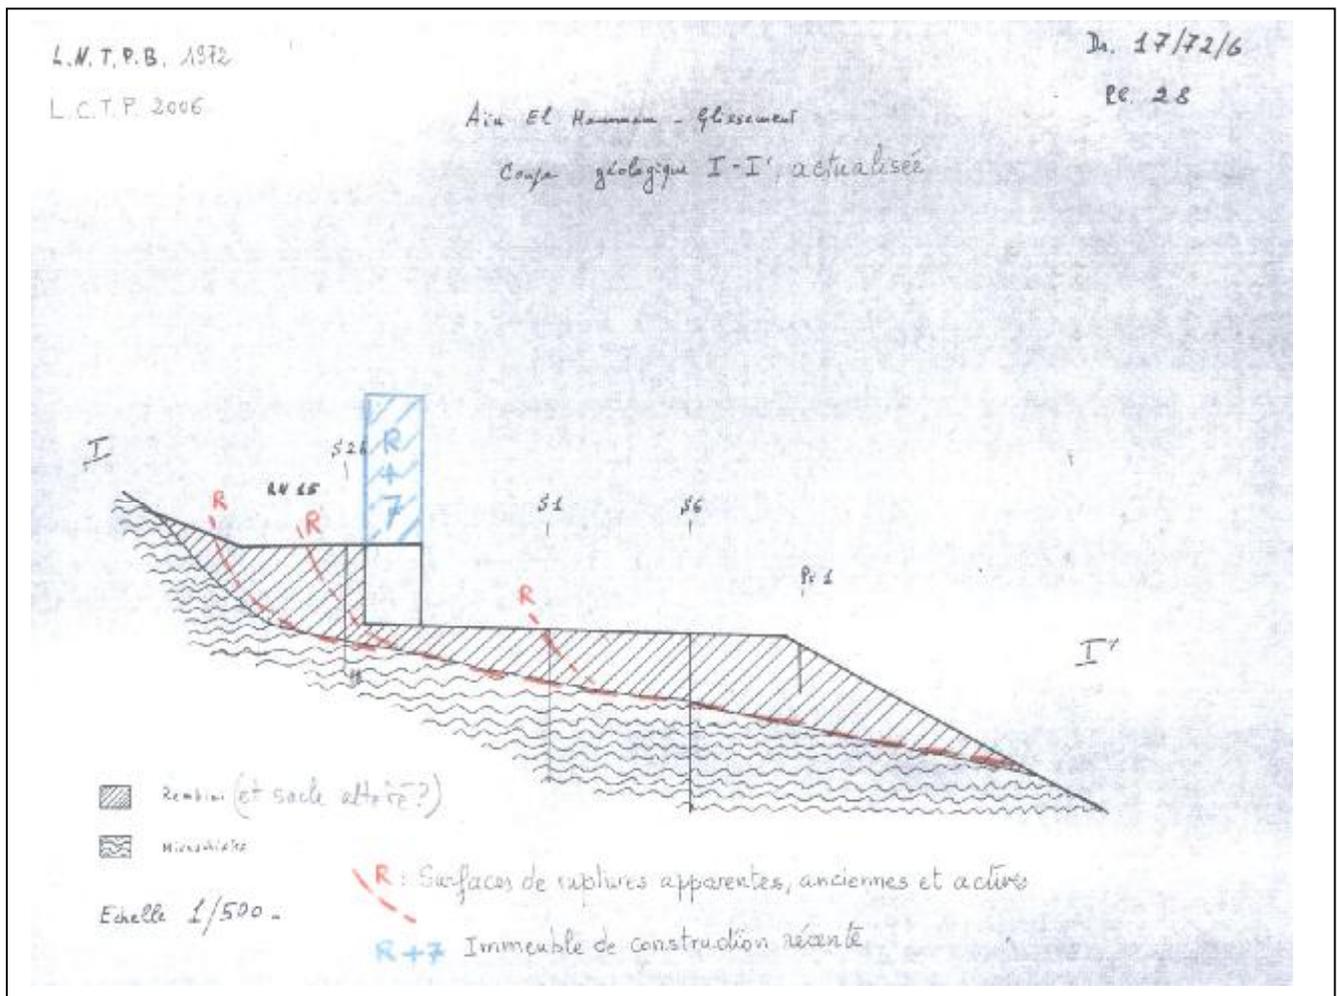
Les désordres observés sur site étaient d'ampleur moyenne (à l'exception des désordres observés lors de l'amorce du mouvement en 1969, où des ouvertures des joints de dilatation, des fissures dans quelques immeubles, ondulation des routes... ont été signalés).

Figure (24) : Coupe géologique ancienne actualisée en 2006 du glissement d'Ain El Hammam [30].

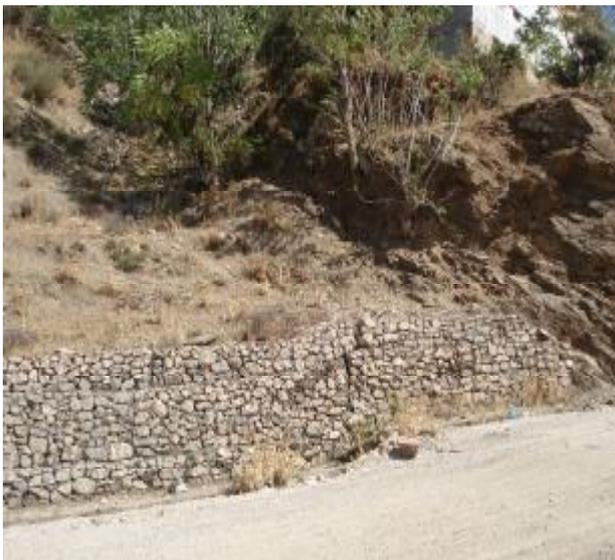
Figure (25) : fissure dans le gabionnage [29].

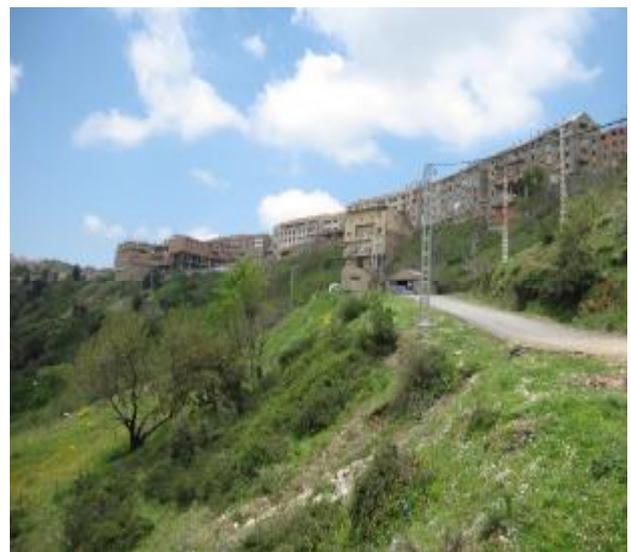
Figure (26) : affaissement de la route [29].

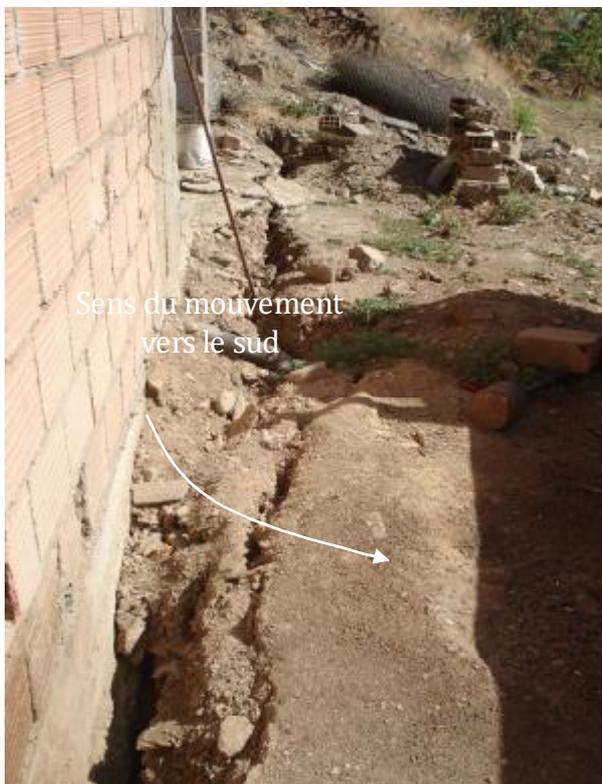
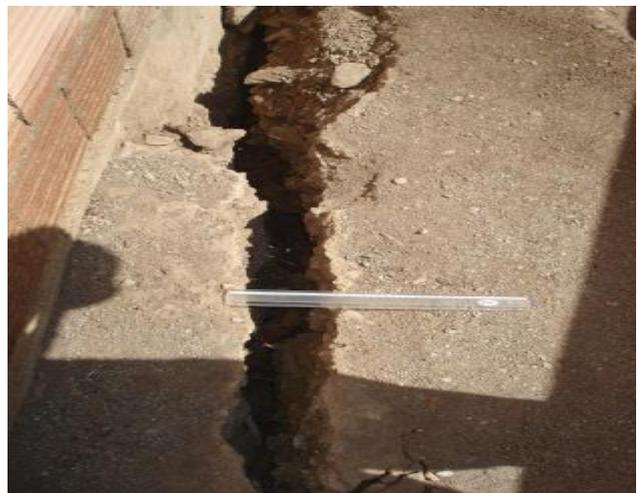
- Une rupture du sol, à la limite avale (coté sud) de la maison incluant une menuiserie (la fissure était assez profonde avec une ouverture de quelques centimètres (écartement max = 30 [cm]) et une longueur de quelques dizaines de mètres), a été aussi observée. Cette fissure (fissure de traction) est accompagnée par un arrachement du terrain, d'ordre centimétrique à décimétrique selon les endroits. La rupture et le déplacement (vers le sud) du terrain indiquent l'apparition d'une nouvelle instabilité affectant le versant.

Figure (27) : la fissure apparue au sud de l'immeuble incluant une menuiserie [29].

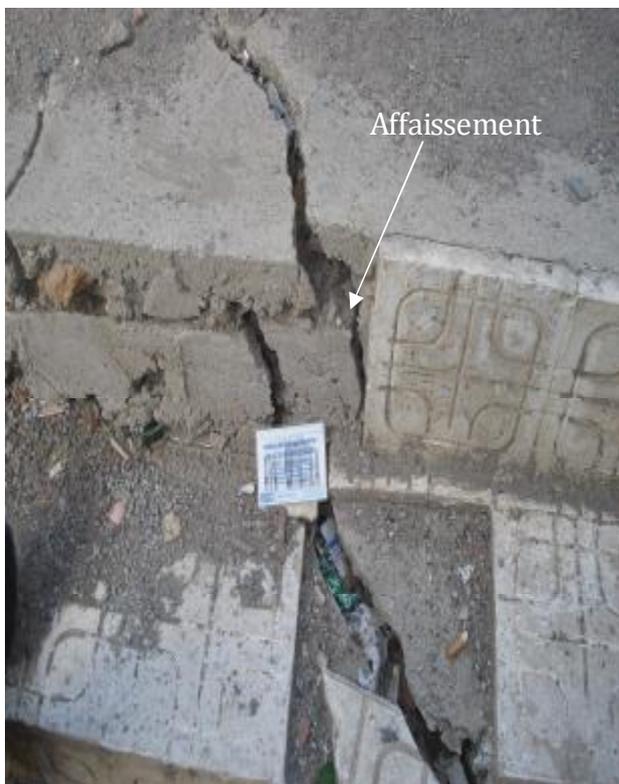
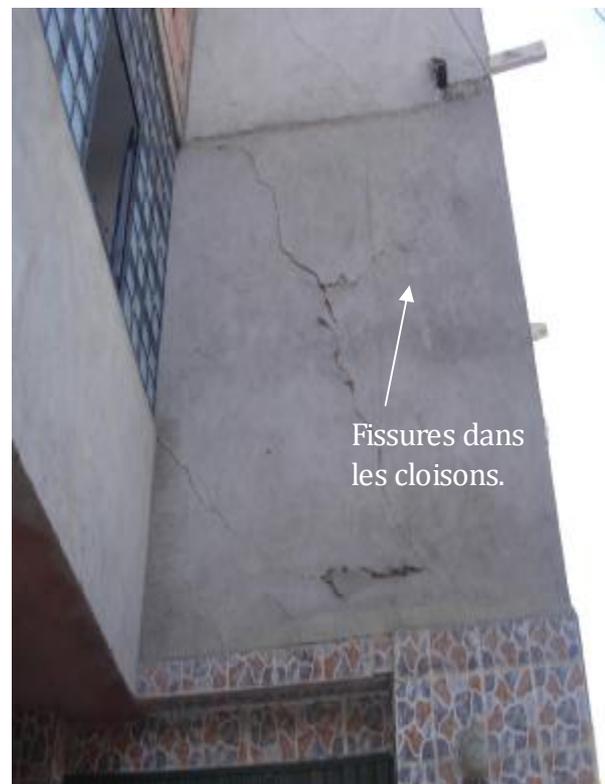
Figure (29) : Dégradation et affaissement du dallage du trottoir et fissures dans les cloisons de l'immeuble n° 19 [31].

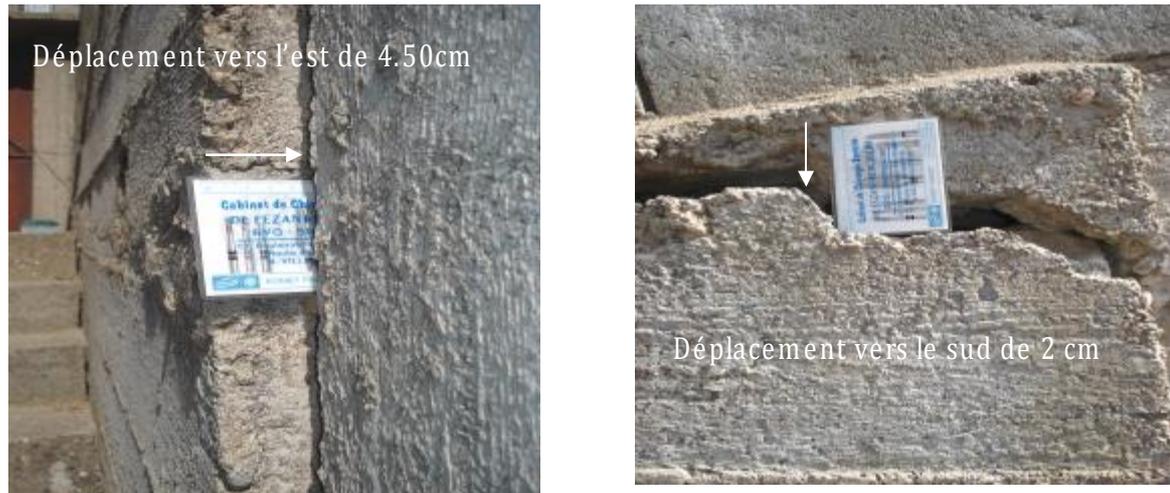
Il s'agit d'une construction privée située en en contre bas de la zone du marché. Cette battisse a subit des désordres considérables.

Figure (30) : Fissures constatés sur le mur de soutènement de la battisse [31].

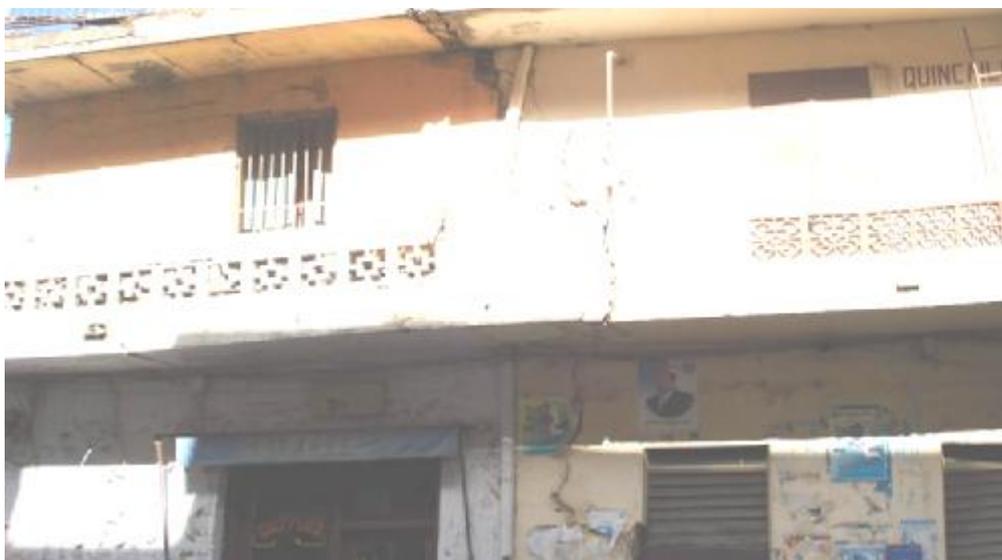
Des fissures importantes ont été observées sur ces constructions (voir la figure ci-dessous).

Figure (31) : état complètement dégradé des constructions Timsiline [31].

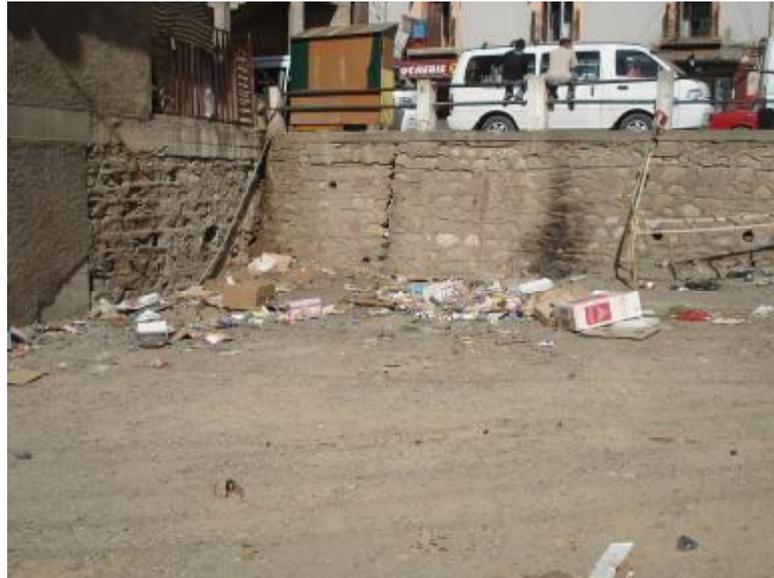
Des fissures dans le mur de soutènement et un léger affaissement ont été observés.

Figure (32) : fissures dans le mur de soutènement [31].

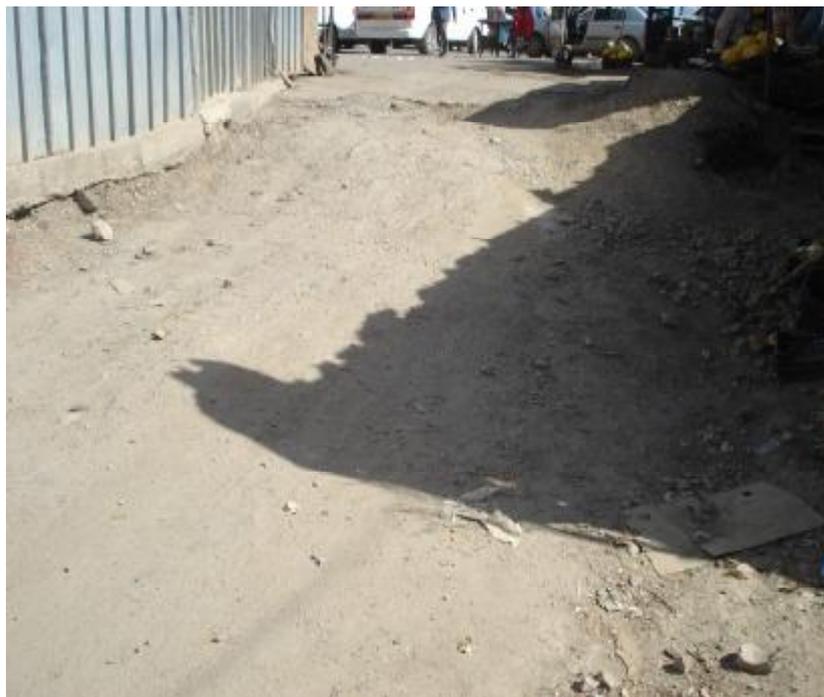
Figure (33) : affaissement de la zone du marché [31].

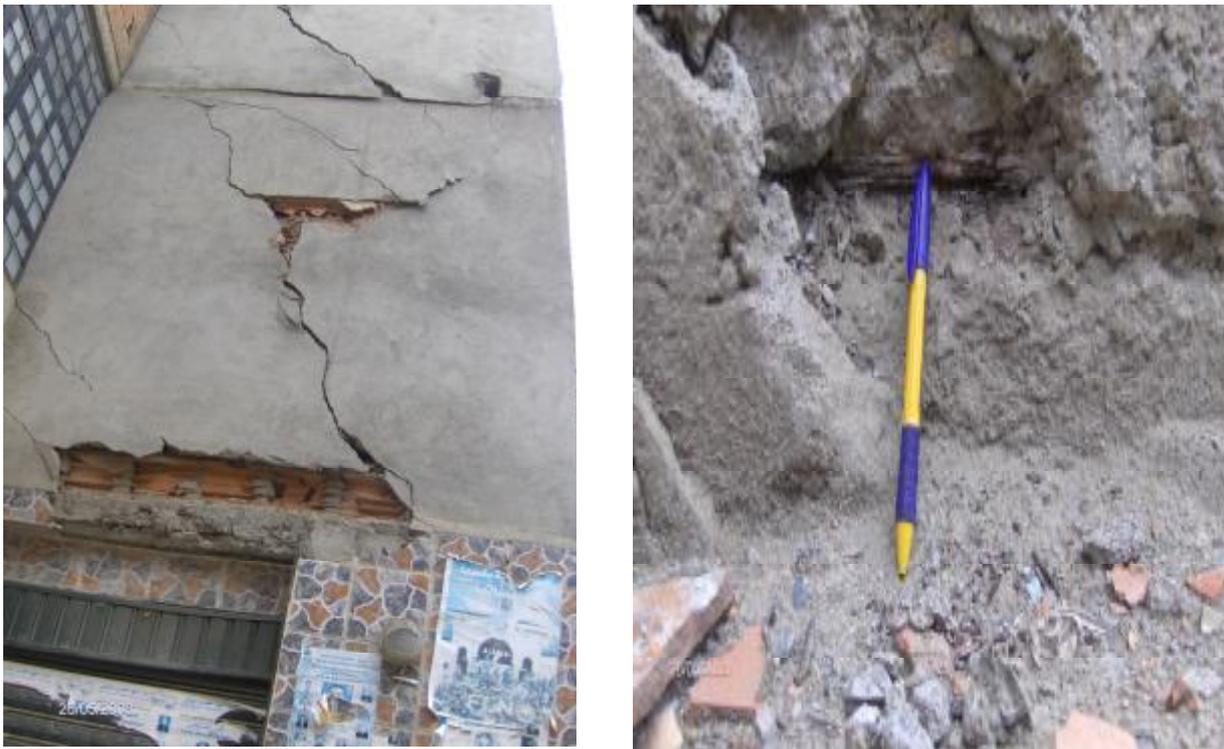
Figure (35) : état de dégradation de l'immeuble n° 19.

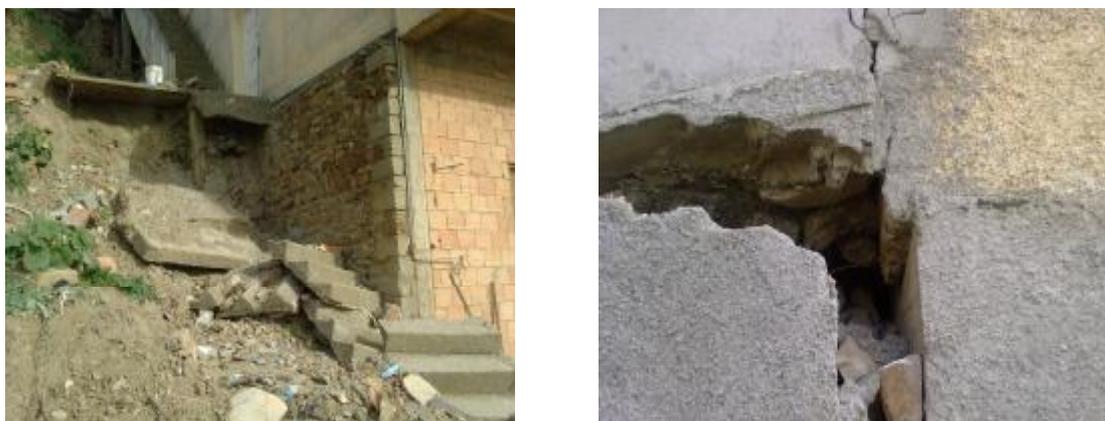
Figure (36) : état de dégradation de la maison individuelle.

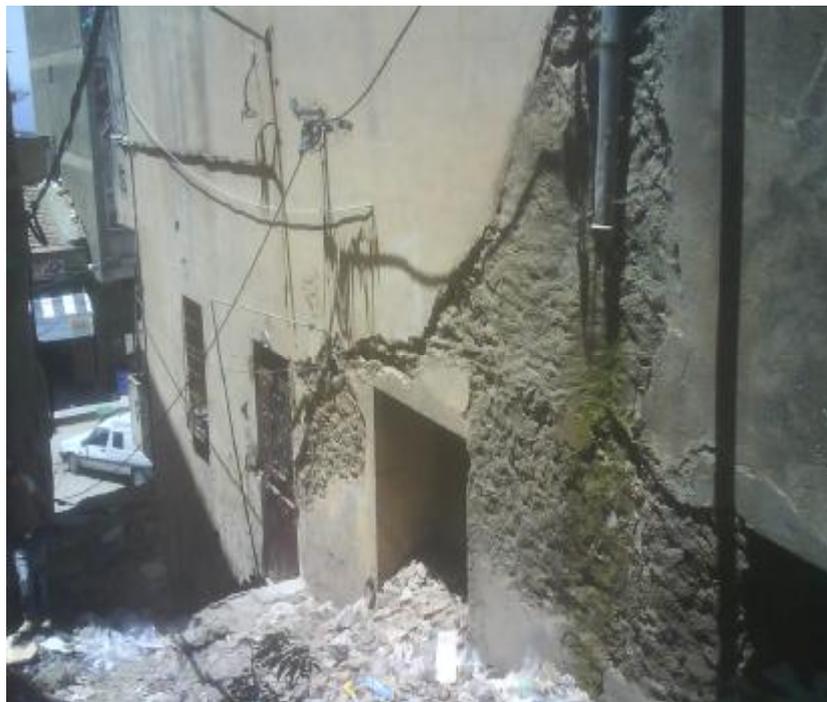
Figure (37) : état de la construction Timsiline.

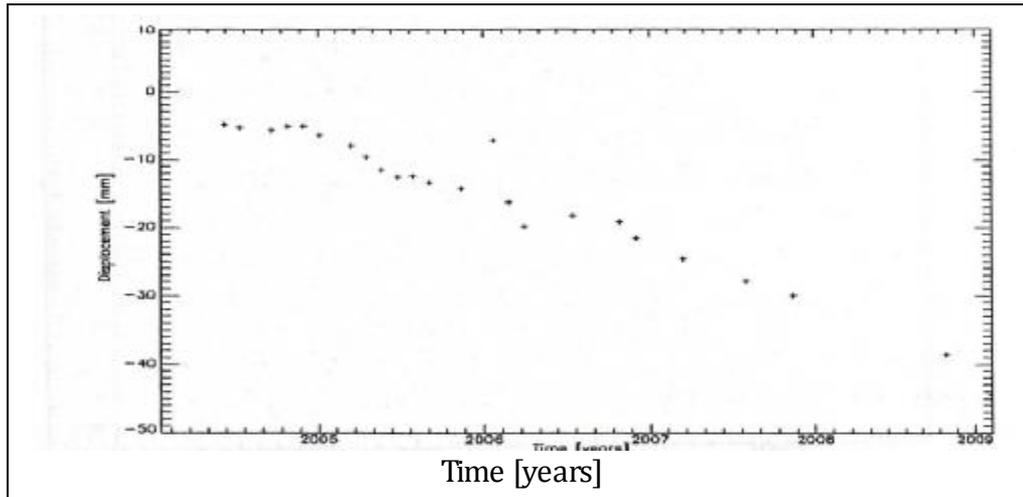
- **La troisième phase** : des déplacements lents caractérisent le mouvement du point pendant cette période, avec un déplacement maximal de 5 [mm] en 16 mois (entre mai 2005 et octobre 2006).
- **La quatrième phase** : une accélération du mouvement est observée, avec un déplacement d'environ 19 [mm] en une année (entre octobre 2006 et octobre 2008).

Figure (41) : B 200_286_103_E (subsidence forte) [27].

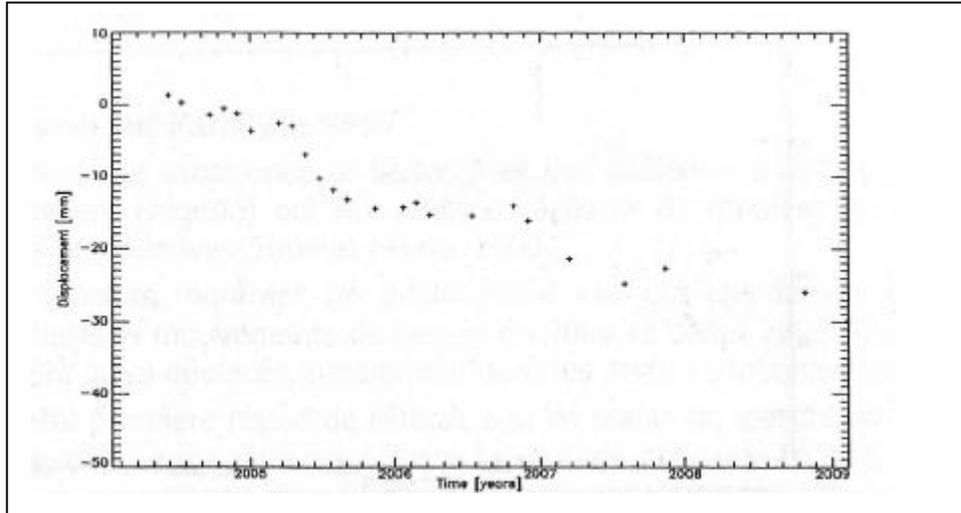
- **La première phase** : le mouvement est relativement lent pendant cette phase. Un déplacement d'environ 4 [mm] a été enregistré entre janvier 2004 et avril 2005.
- **La deuxième phase** : une accélération du mouvement (entre avril 2005 et novembre 2005) avec un déplacement d'environ 12 [mm] en une période de 7 mois.
- **La troisième phase** : des déplacements très lents sont observés pendant cette période (période de calme). Le déplacement maximal enregistré est d'environ 2 [mm] en une année (entre novembre 2005 et novembre 2006).
- **La quatrième phase** : une accélération du mouvement est observée, avec un déplacement d'environ 11 [mm] en une période de 8 mois (entre novembre 2006 et juillet 2007).
- **La cinquième phase** : un ralentissement du mouvement est observé pendant cette période, avec un déplacement moyen d'environ 2 [mm] entre juillet 2007 et novembre 2008.

Figure (42) : B 199_311_096_E (subsidence forte) [27].

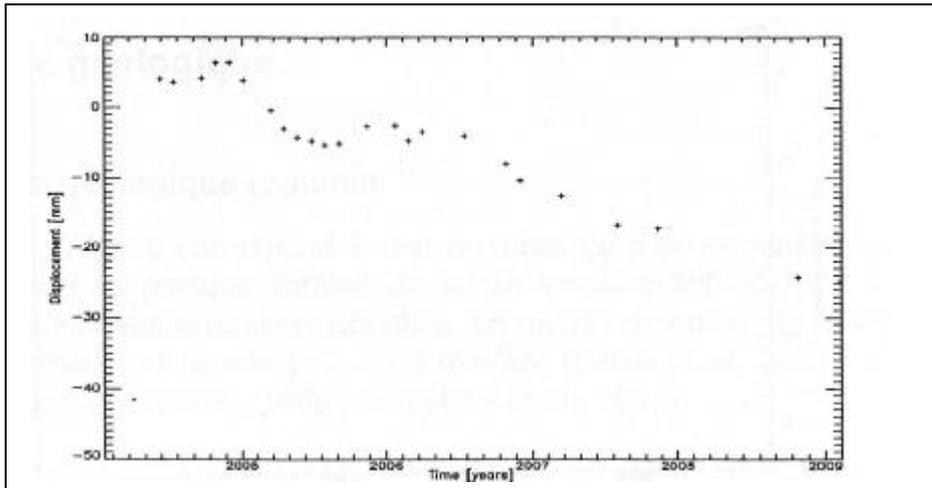
- **La quatrième phase** : une accélération du mouvement caractérise cette phase du glissement de terrain avec un déplacement moyen d'environ 21 [mm] entre août 2006 et novembre 2008 (environ 15 mois).

Figure (43) : B 160_303_100_E (subsidence forte) [27].

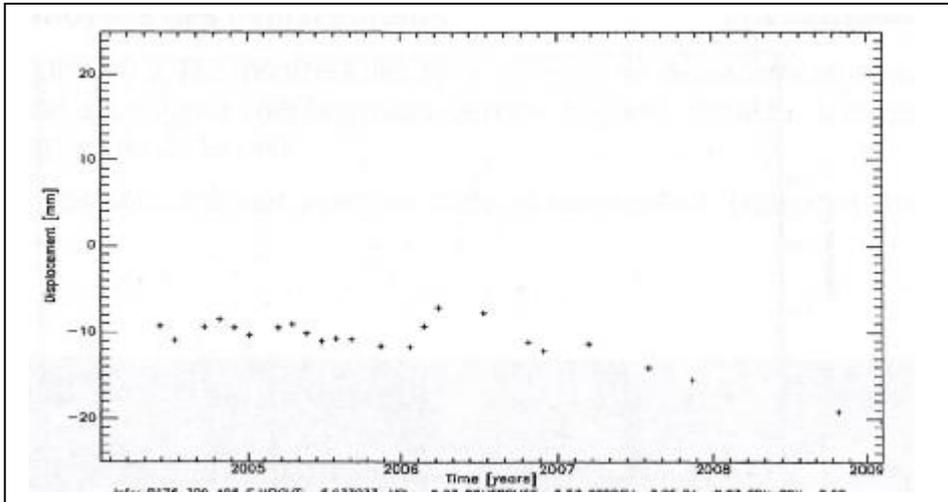
- **La troisième phase** : pendant cette phase le mouvement a ralenti. En fait, un déplacement faible a été mesuré pendant la période allant de décembre 2006 à novembre 2008 (un déplacement maximal de l'ordre de 6 [mm]).

Figure (44) : B 176_300_106_E (subsidence moyenne) [27].

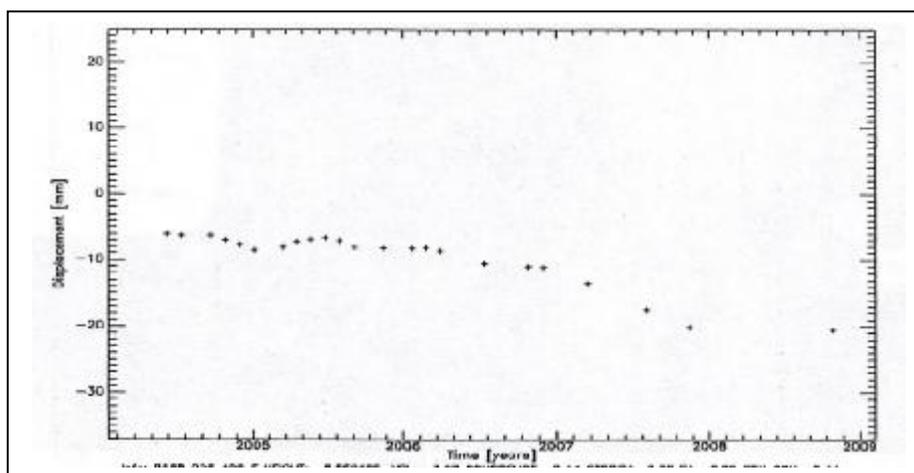
- **La première phase** : des déplacements très faibles caractérisent cette phase du mouvement. Un déplacement moyen de l'ordre de 5 [mm] enregistré entre janvier 2004 et décembre 2006 (soit une période d'environ 35 mois).
- **La deuxième phase** : une sensible instabilité caractérise le mouvement du point, avec une accélération du déplacement qui atteint environ 10 [mm] pendant la période de décembre à novembre 2007.
- **La troisième phase** : durant cette période aucune variation importante du mouvement n'a été mesurée.

Figure (45) : B 188_296_108_E (subsidence moyenne) [27].
