MÉMOIRE DE MASTER

Option : géotechnique et environnement

Dynamique d'évolution du glissement de terrain d'Ain El Hammam

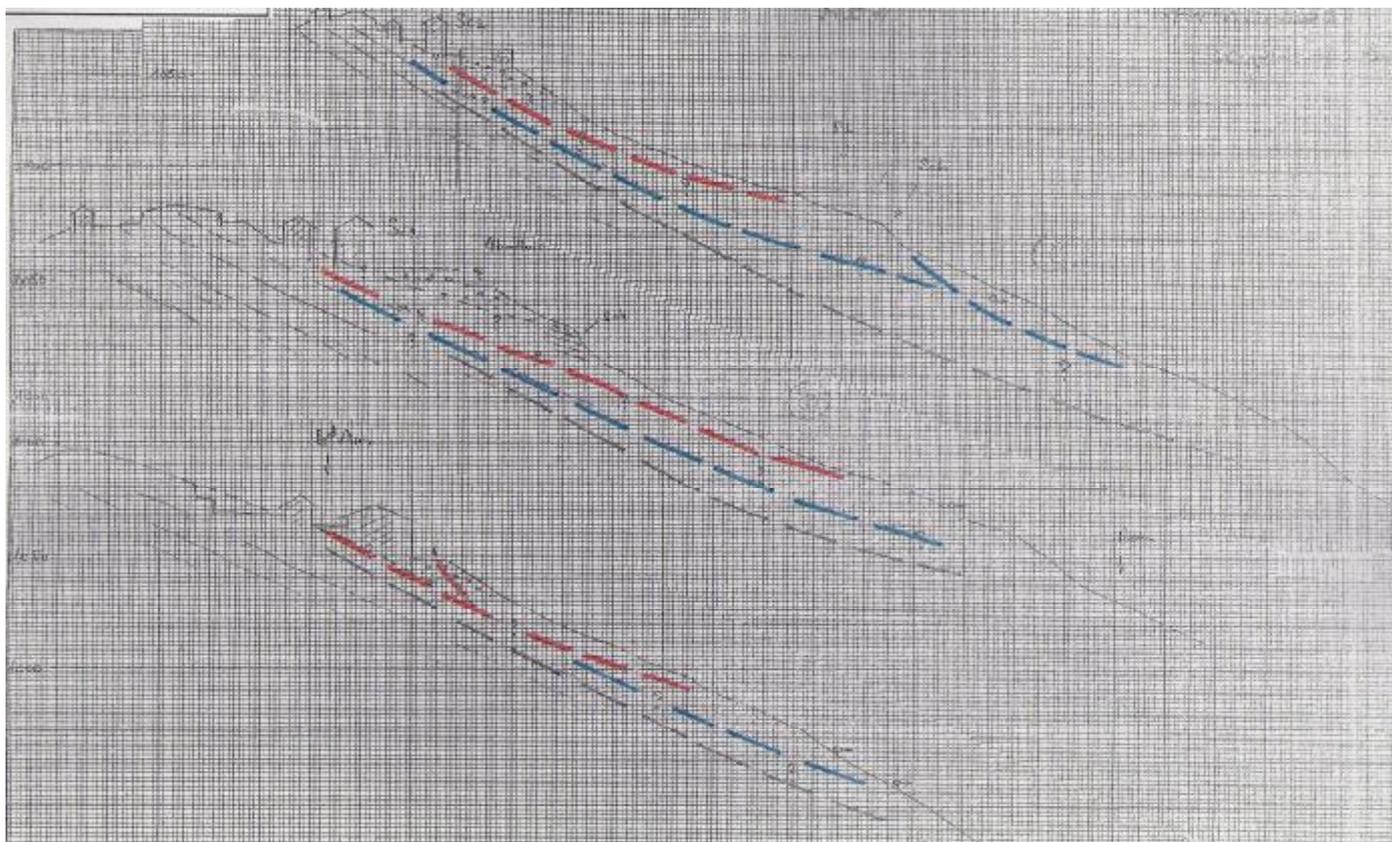
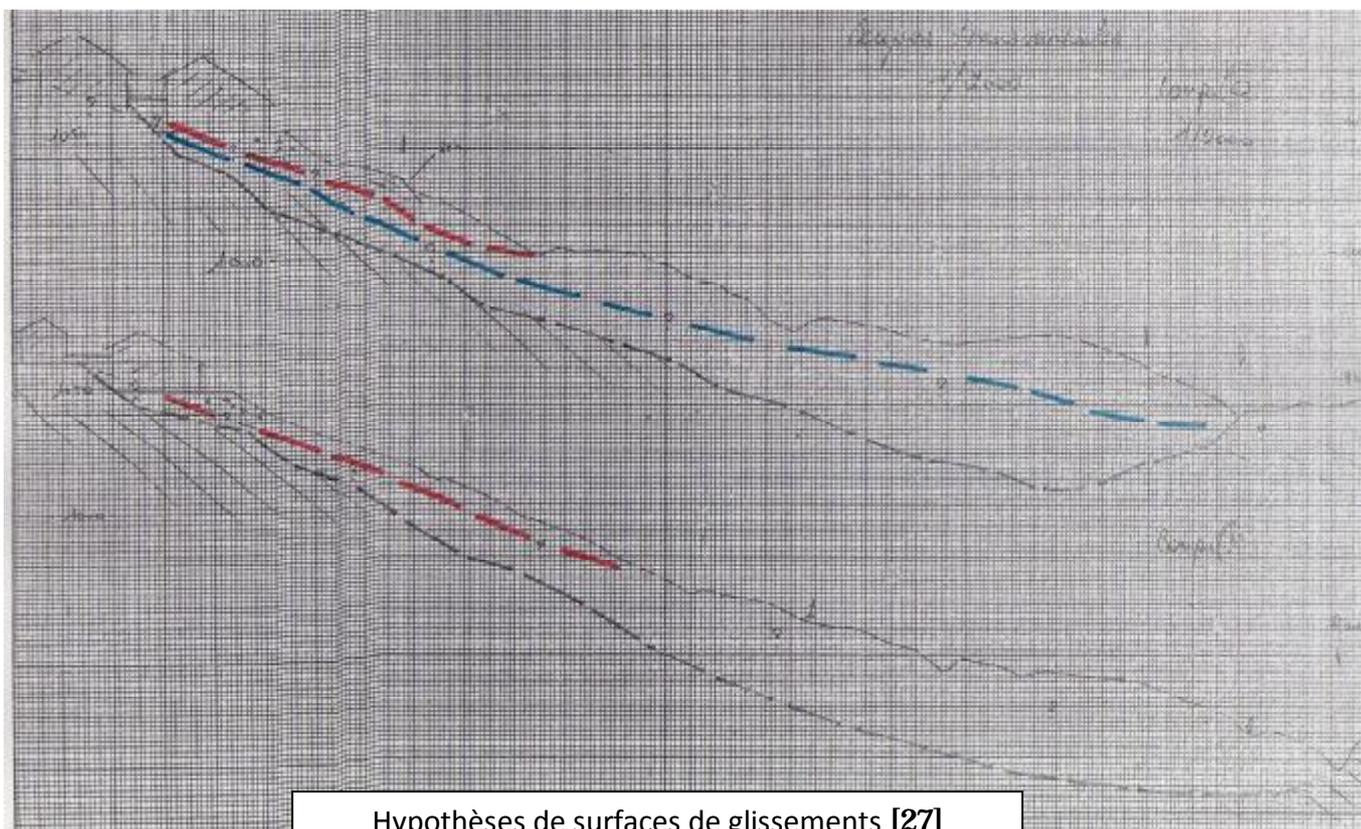
Hypothèses de surfaces de glissements [27]

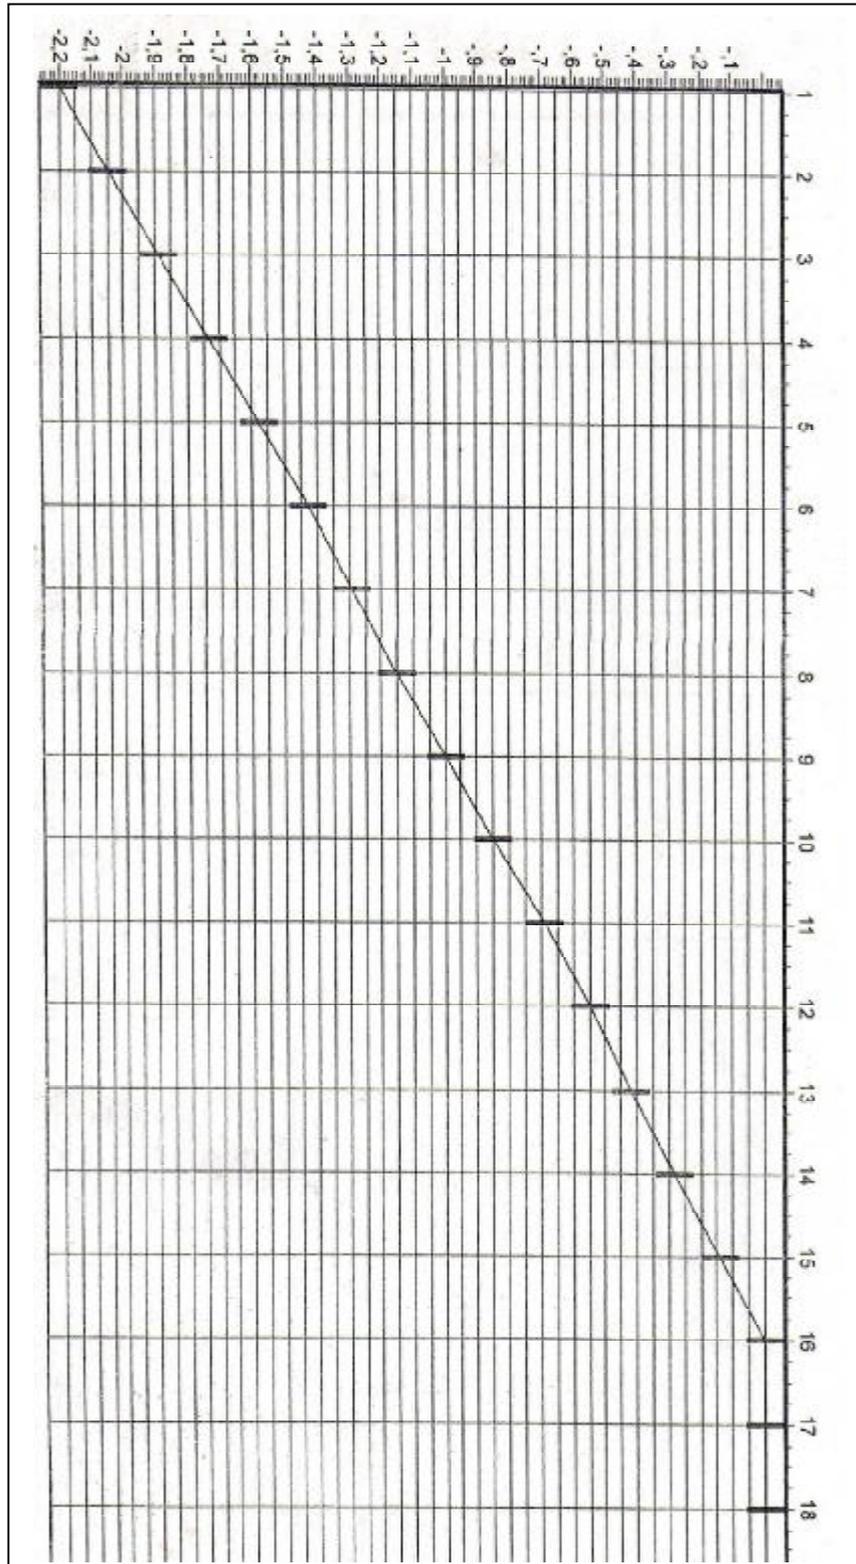
Résultats inclinométriques du sondage SC02
Déplacement relatif dans la direction principale.
Date de mesure : 15/04/2009

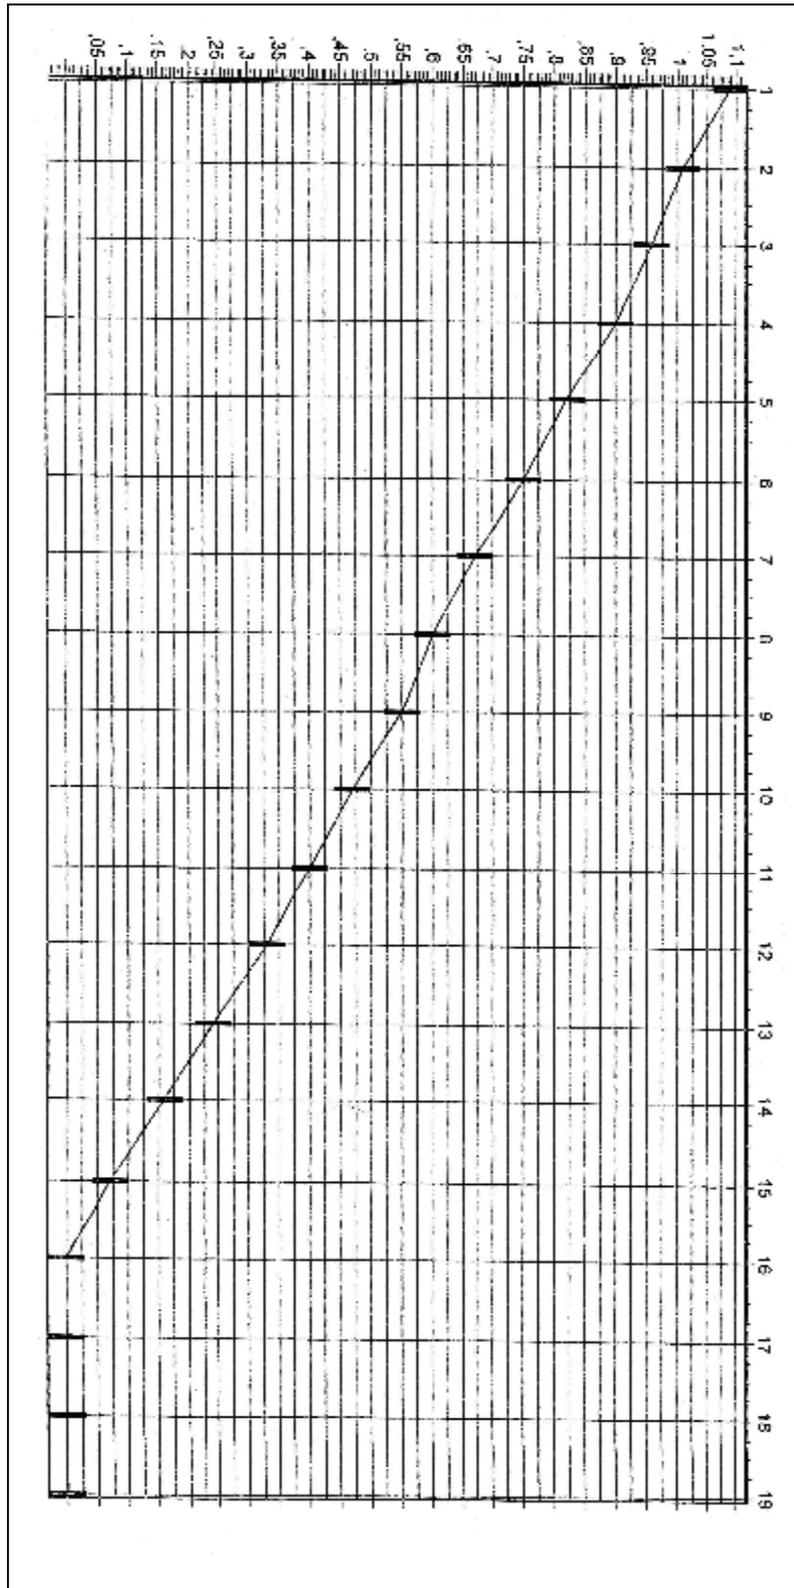
Résultats des mesures inclinométriques dans le sondage SC04
Déplacement relatif dans la direction secondaire
Date de mesure : 21/04/2009
