Faculté Du Génie De La Construction
Département De Génie Civil

THÈSE DE DOCTORAT LMD

Spécialité : Calcul Avancé des Structures de Génie Civil

**ANALYSE EXPERIMENTALE DE LA
DEGRADATION DES ELEMENTS EN BETON ET
BETON ARME EN SERVICE.**

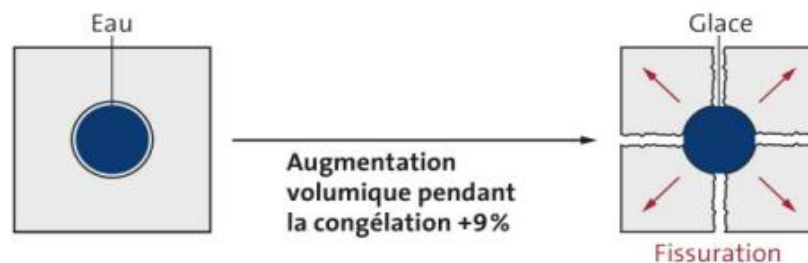
Figure 1.5 : Effet du gel de l'eau sur le béton [42]

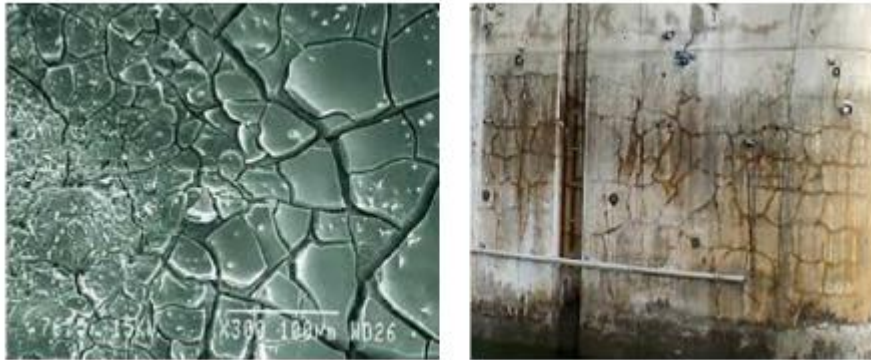
Figure 1.8 : Phénomène d'alcali-granulat [14]

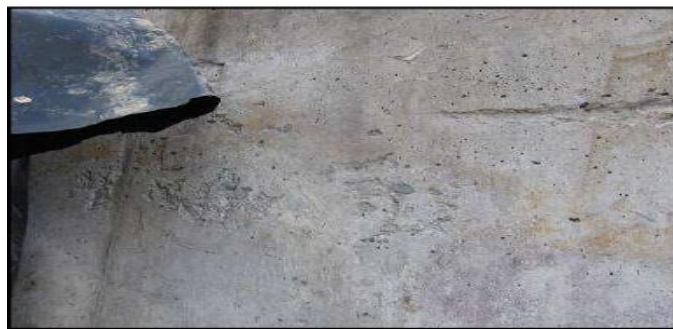
Les eaux issues du ruissellement de la pluie, de l'eau de mer, des eaux souterraines et de la neige sont en général moins basiques. Ainsi elles peuvent affecter les ouvrages de génie civil avec lesquels elle sont en contact. En effet, la pâte de ciment contenue dans le béton est fortement basique avec un pH autour de 12,5. Elle est composée de 15 à 20% de portlandite, de silicates de calcium hydratés, d'aluminates et de sulfoaluminates de calcium hydratés. Lorsqu'elle rencontre ces eaux cela entraîne un déséquilibre entre le milieu extérieur et le béton. Ceci produit des sels insolubles ou solubles (ce qui est plus préjudiciable) puisque la dissolution est associée à un lessivage de la chaux très soluble dans l'eau. C'est ce que l'on appelle la lixiviation. Ce phénomène s'accroît si le béton contient beaucoup de chaux comme le ciment Portland pur. Il entraîne des dégradations et une fragilisation du matériau en augmentant la porosité interne et en diminuant les propriétés mécaniques du béton [12].

Figure 1.10 : Phénomène de lixiviation des liants [12]

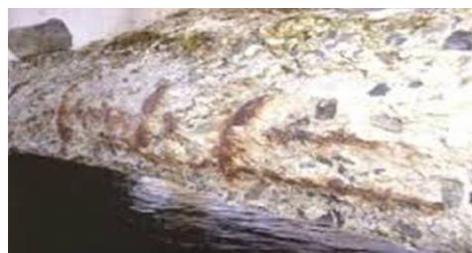
le béton comme milieu basique présente une réactivité vis-à-vis des solutions acides telles que les pluies acides, les eaux naturelles chargées en dioxyde de carbone ...etc [17]. Nous présentons sur la Figure 1.11 un exemple d'attaque acide sur un élément en béton armé.

Figure 1.11 : Phénomène de d'Attaques Acides [17]

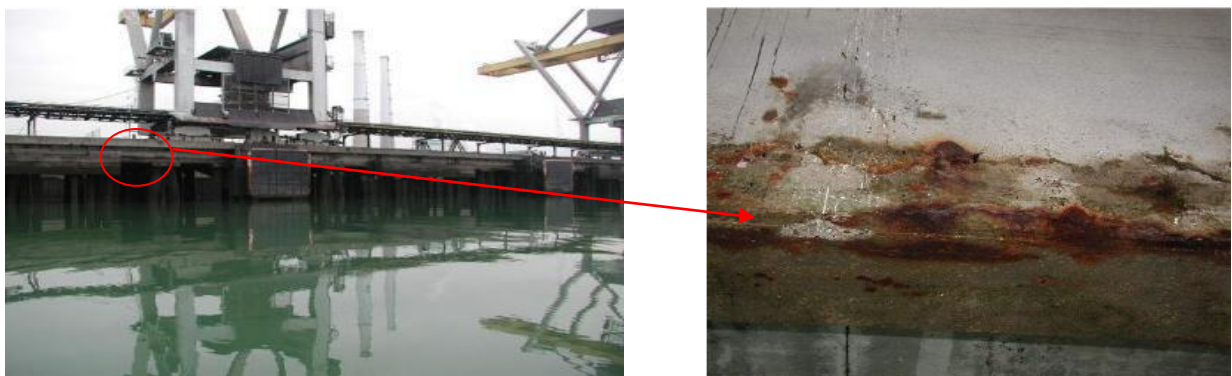
Figure 1.12: Poutre située en bord de mer [38]

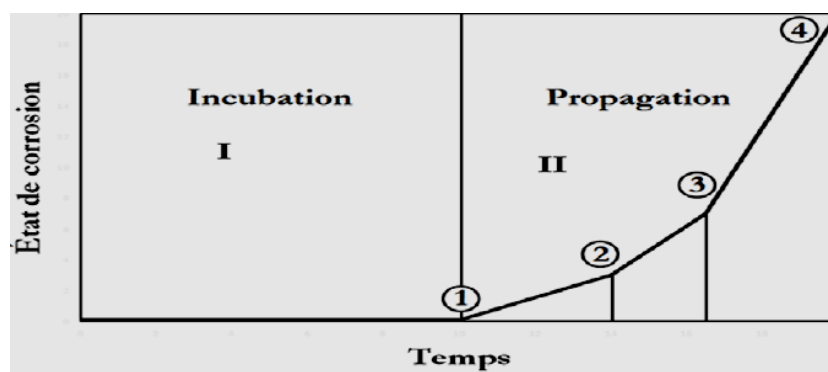
- (1) dé passivation des armatures, (2) apparition des fissures,
(3) éclatement du béton en parement et (4) ruine

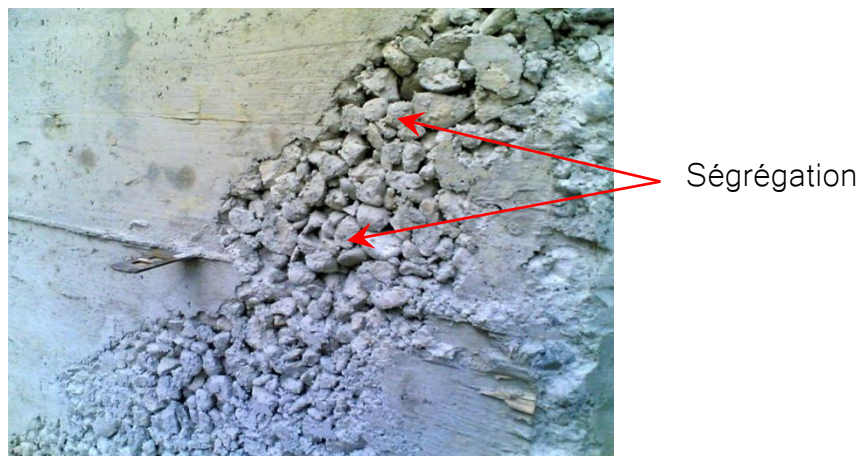
Sur chantier, lors de la réalisation d'un ouvrage il se peut que le béton utilisé a été mal mis en œuvre à savoir un béton trop faiblement dosé en ciment, béton mal vibré...etc. Dans ce cas, l'ouvrage présentera nécessairement des désordres : nids d'abeilles, faïençage, fissures superficielles...

Figure 1.17 : Exemple de désordre du à une mauvaise mise en œuvre du béton : mauvaise vibration du béton.

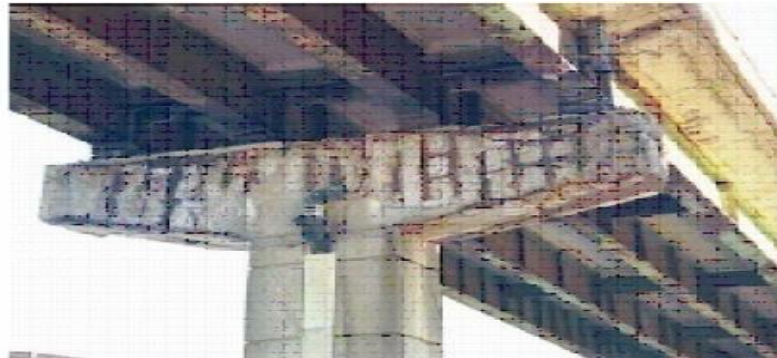
Figure 1.18 : Endommagement d'une structure causé par la corrosion [21]

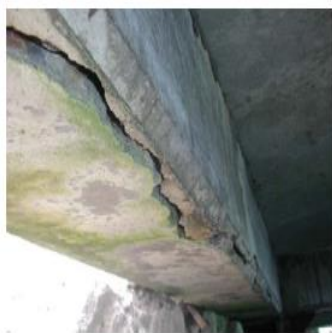
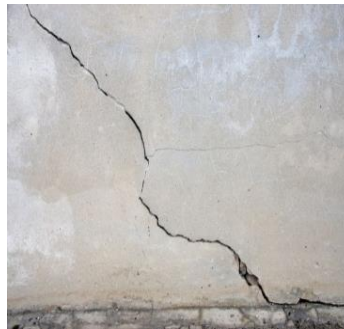
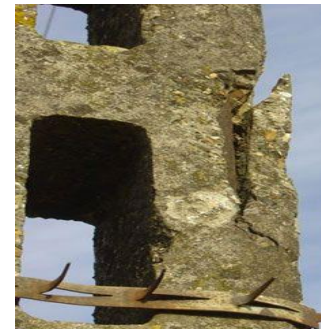
a) horizontale

b) oblique

c) verticale

Figure 1.19 : Différents types de fissurations [21]

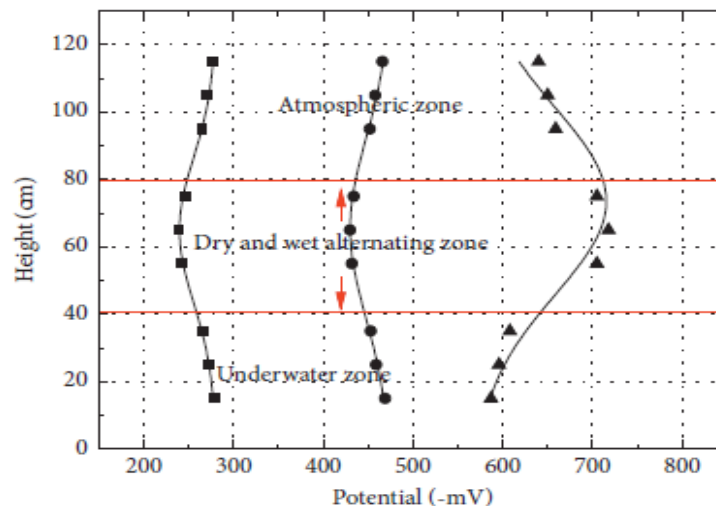
Figure 1.23 : Evolution du potentiel dans un pieu dans différents degrés de corrosion 5, 10 et 15% [55].

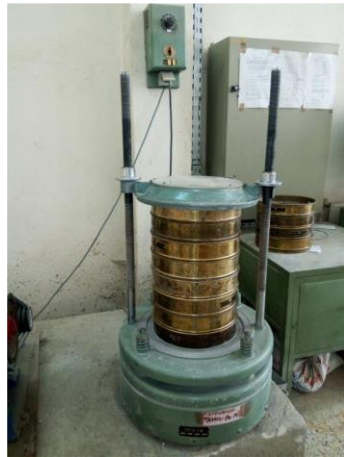
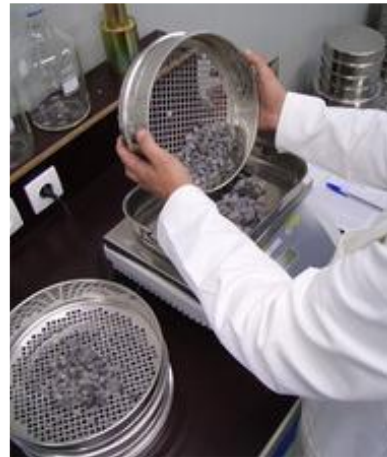
L'analyse granulométrique (voir Figure 2.2) d'un échantillon est un essai qui permet de déterminer les diamètres et les pourcentages respectifs des différentes classes de grains constituant cet échantillon.

a) Tamiseuse utilisée

b) Pesée des refus

Figure 2.2: Image de la procédure de l'analyse granulométrique des granulats.

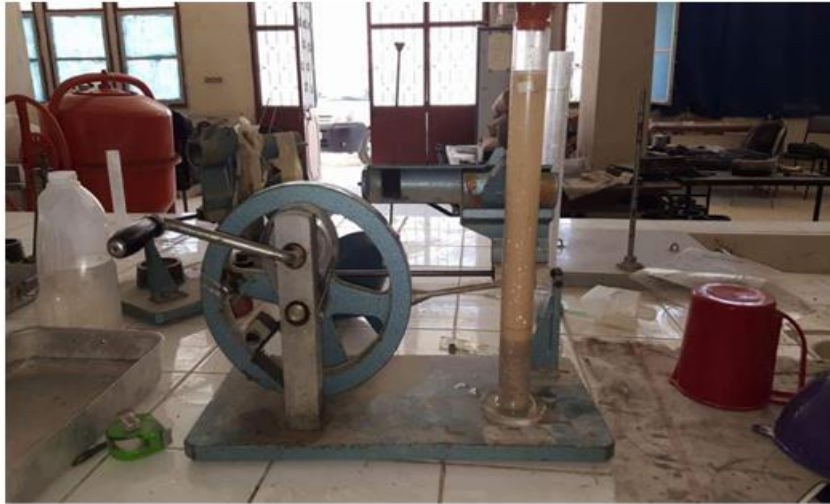
L'équivalent de sable (voir Figure 2.4) est un indicateur, utilisé en géotechnique, caractérisant la propriété d'un sable ou d'un grave. Il est très important surtout pour les sols grenus de grains de diamètre inférieur à 0,5 mm. Il est noté par ES et il est exprimé en pourcentage (%). Plus la valeur de l'équivalent de sable est proche de 100% plus le sable est dit propre et plus il est bon pour les constructions de génie civil [4].

Figure 2.4: Essai d'équivalent de sable.

Dans le cas du sable utilisé dans cette étude, l'essai d'équivalent de sable a donné une valeur de $ES=82\%$. Les valeurs indiquées dans la norme NFP18 598 [5], stipulent que si la valeur de ES est supérieur à 80% le sable est dit très propre (voir Tableau 2.4). L'absence presque totale de fines argileuses risque d'entraîner un défaut de plasticité du béton qu'il faudra rattraper par une augmentation du dosage en eau.

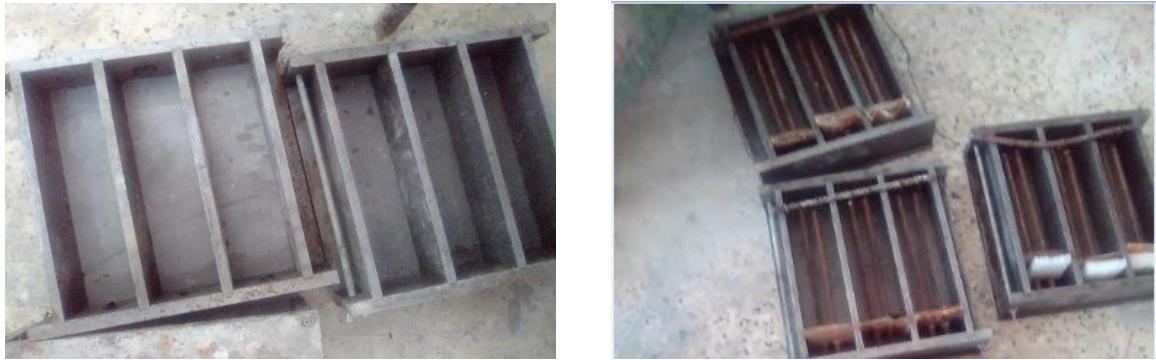
Figure 2.6: Préparation des Moules pour éprouvette en béton et béton armé

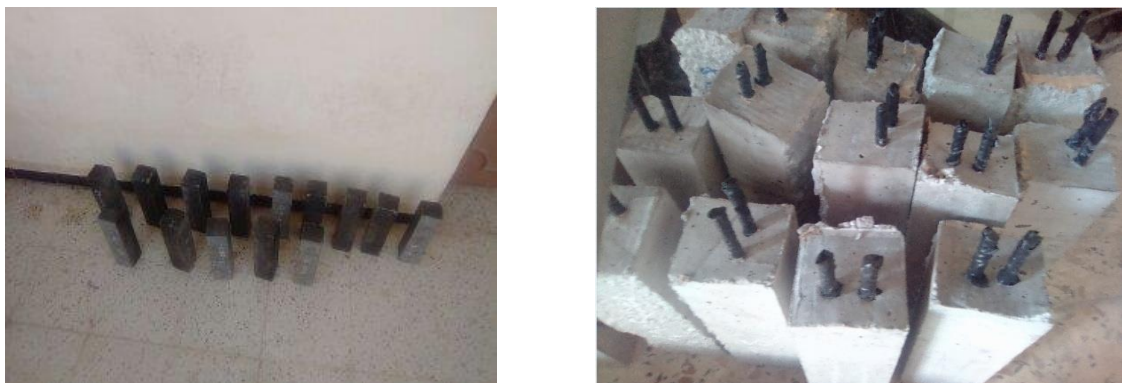
Figure 2.7: Confection des éprouvettes utilisées dans cette étude.
7x7x28 en béton et en béton armé

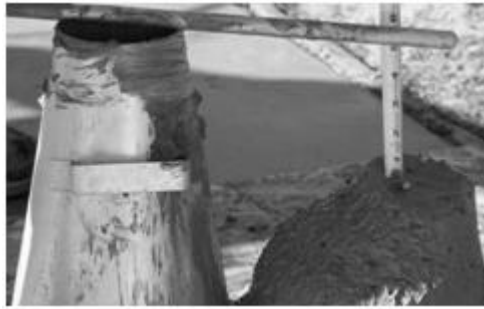
La fluidité, communément appelée l'ouvrabilité ou la maniabilité, est une qualité essentielle du béton frais car c'est cette qualité qui lui permet, lors de l'opération de coulage, de remplir n'importe quel volume. Afin de mesurer cette propriété on réalise ce que l'on appelle l'essai d'affaissement au « cône d'Abrams » ou « le slump test ». Cet essai décrit par la norme NFEN12350-2, permet de mesurer à travers l'affaissement d'un volume de béton de forme tronconique, de déterminer la consistance du béton (voir Figure 2.8). Suivant la valeur de cette consistance qui caractérise la fluidité du béton frais, la norme donne 5 classes de consistance du béton noté de S1 à S5 comme indiqué sur le Tableau 2.6.

Figure 2.8: Essai de consistance au cône d'Abrams

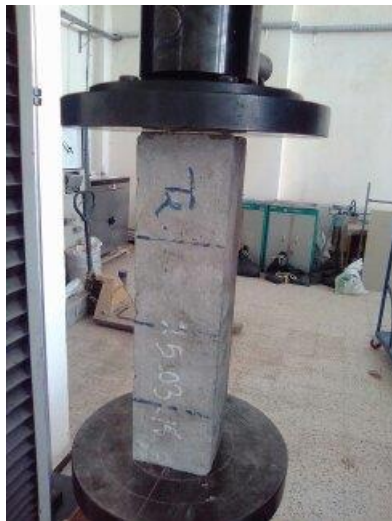
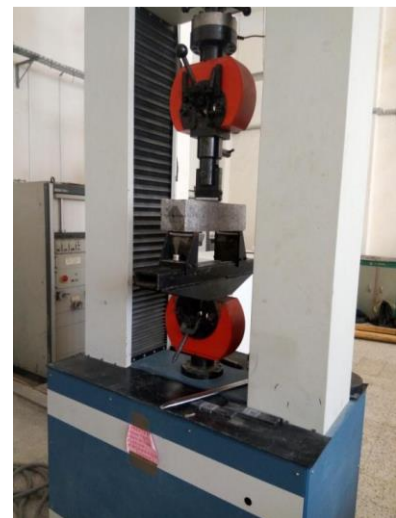
a) Dispositif d'essai de compression

b) dispositif d'essai de flexion

Figure 2.9: Image de la machine d'essai IBERTEST-200kN.

Nous présentons dans la figure 2.9 les deux dispositifs de l'essai mécanique réalisé avec la machine IBERTEST-200kN à savoir le dispositif de l'essai de compression axiale qui sera utilisé dans cette première partie du travail. Le deuxième dispositif à savoir le dispositif de flexion trois points sera utilisé dans la deuxième partie de ce travail.

Le processus Mécanique consiste en un effort de compression longitudinal statique appliqué à l'aide d'une machine d'essai Ibertest présentée précédemment (voir Figure 2.9) avec une capacité maximale de 200kN.

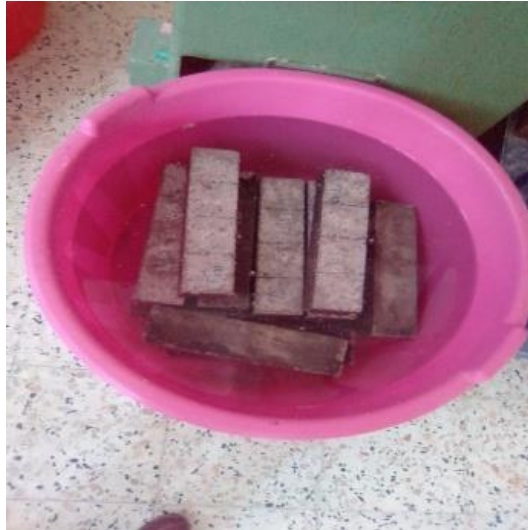
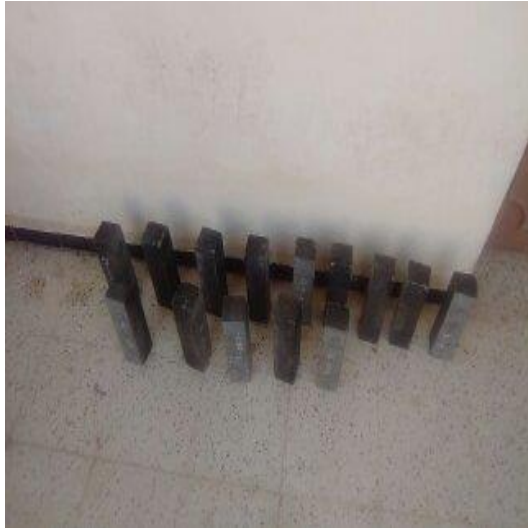
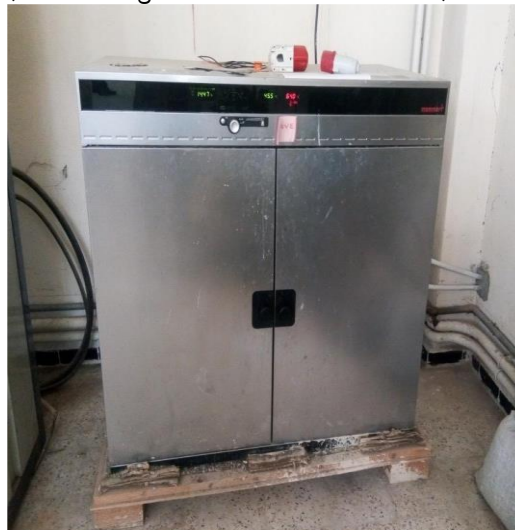
Comme illustrer sur la figure 2.11, le processus Hygrothermique appliqué aux éprouvettes dans le cadre de cette étude est constitué de trois étapes dont le détail est comme suit :

- Dans un premier temps, nous procédons à l'immersion des éprouvettes dans de l'eau du robinet pendant 24 heures,
- Par la suite, nous procédons au séchage des éprouvettes à l'air ambiant pendant 24 heures.
- Enfin les éprouvettes sont soumises à une cure thermique. Cette cure consiste en un cycle de température (cycle thermique) dont le détail est présenté sur la figure 2.12. Ce choix du cycle a été considéré dans le but d'essayer de reproduire le contexte du climat Algérien caractérisé par un hiver humide et froid avec des températures basses et un été sec et chaud avec des températures élevées [21].

Figure 2.11: Description du cycle hygrothermique.

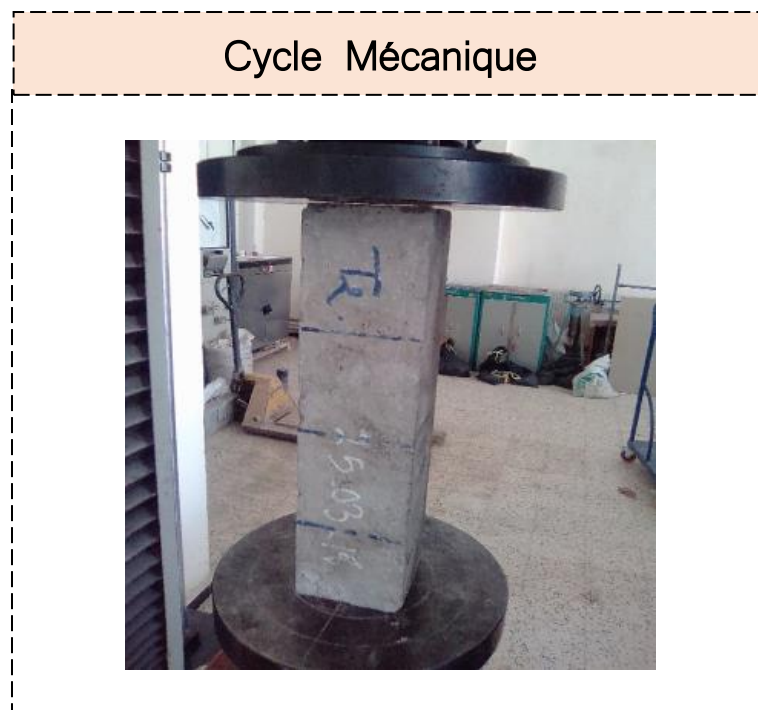
Le processus en question consiste en des cycles de chargement-déchargement avec différents niveaux du chargement appliqué. Pour une évaluation réaliste de la durabilité des colonnes courtes étudiées dans ce travail, nous considérons la réglementation en vigueur rapportée par Bamforth et al. [22] dans laquelle la résistance de conception notée R_d est calculée à partir de la résistance ultime notée R_u . Ainsi, nous obtenons la valeur référence de la capacité portante de notre colonne courte.

Dans le cadre de ce travail, trois niveaux du chargement mécanique sont retenus. Chaque niveau représente respectivement 30%, 50% et 70% de la résistance de conception R_d calculée précédemment. Le choix de ces trois niveaux de chargement est fait dans le but de reproduire trois différents niveaux d'exploitation à savoir, respectivement un niveau d'exploitation faible, un niveau d'exploitation moyen et enfin un niveau d'exploitation élevé de la structure en service.

Figure 2.14: Image du dispositif d'application aux éprouvettes du cycle mécanique statique en compression axiale : Chargement-Déchargement.

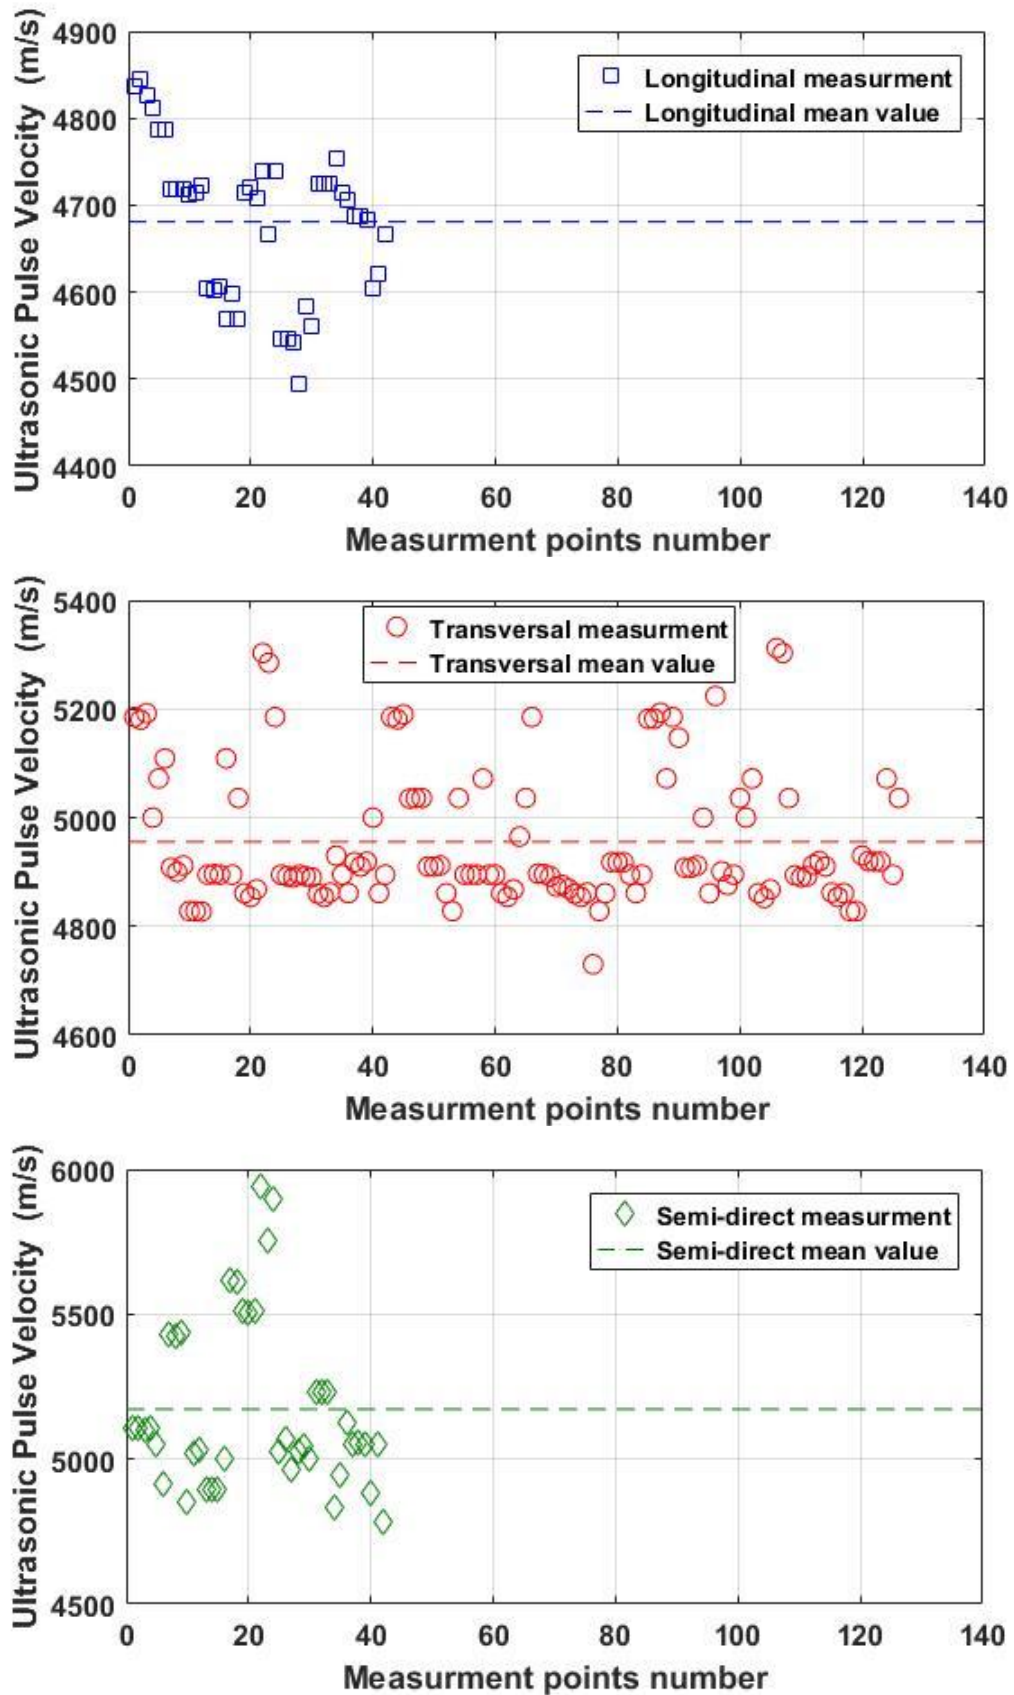
Figure 2.18: Représentation graphique des valeurs de la vitesse de propagation des impulsions ultrasonique, mesurées sur les différentes éprouvettes selon les trois configurations : Longitudinale, Transversale et Semi-direct.

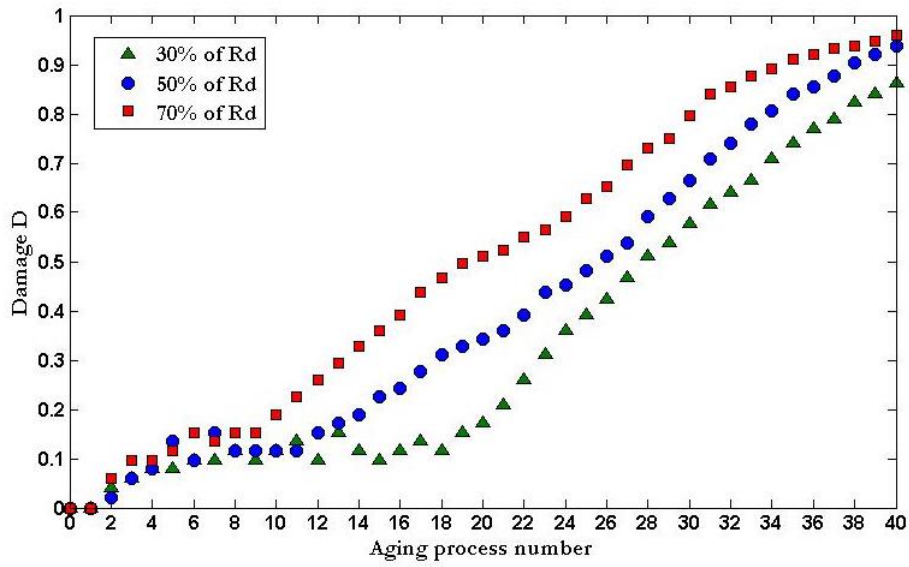
Figure 2.30: Evolution dans le temps du dommage D longitudinal en fonction du nombre de cycle pour différents niveaux de chargement.

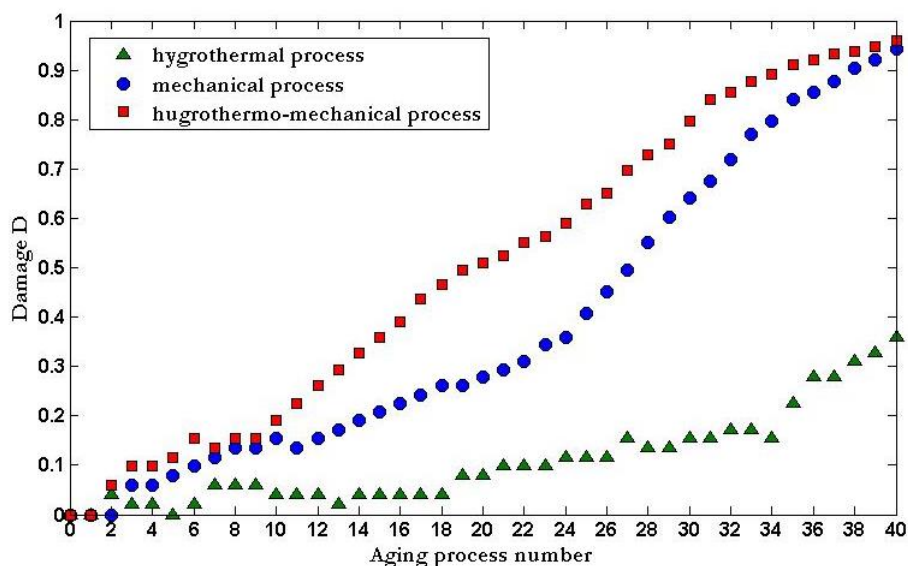
Figure 2.33: Evolution dans le temps du dommage D longitudinal en fonction du nombre de cycle pour différentes conditions d'exposition.

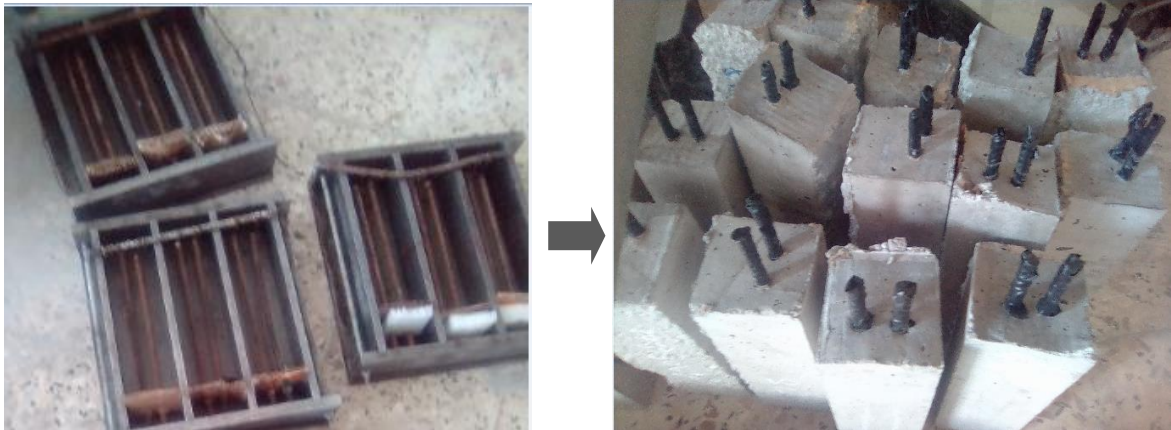
Figure 3.2 : Dispositif de confection des éprouvettes utilisées.

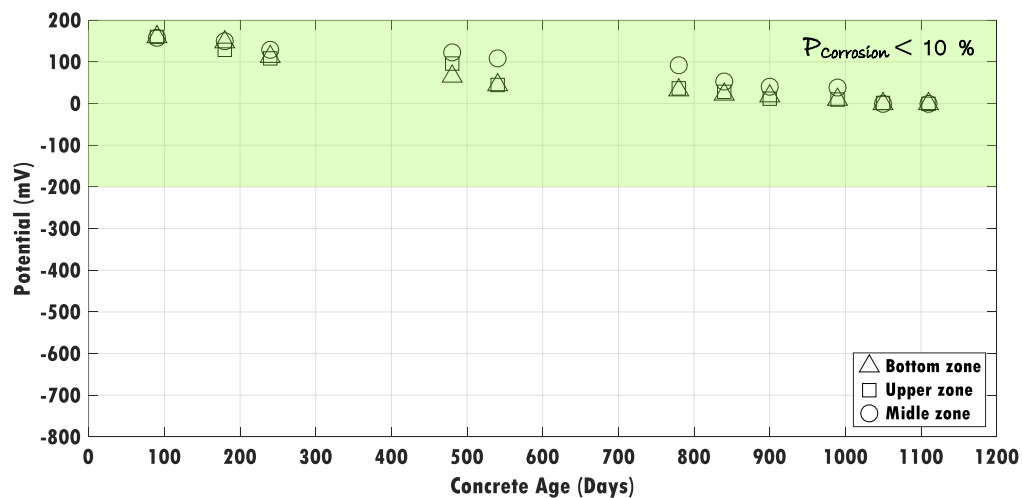
Figure 3.14: Evolution dans le temps du potentiel de corrosion mesuré sur l'éprouvette soumise à l'air ambiant, selon la zone de mesure.

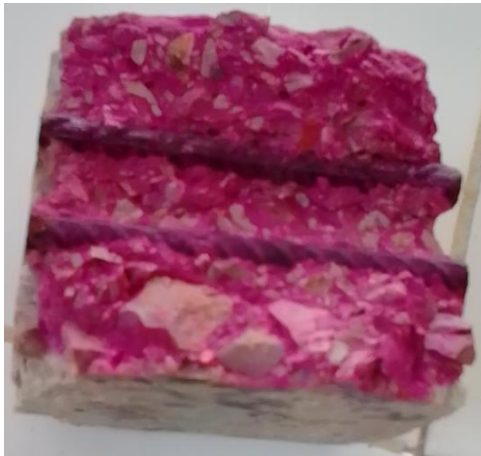
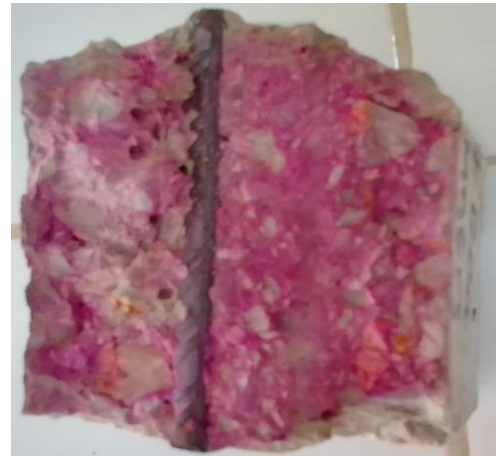
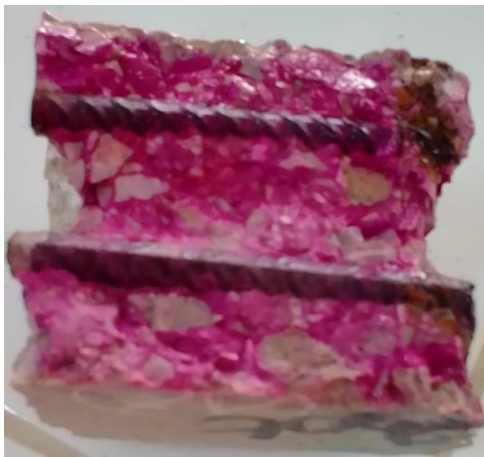
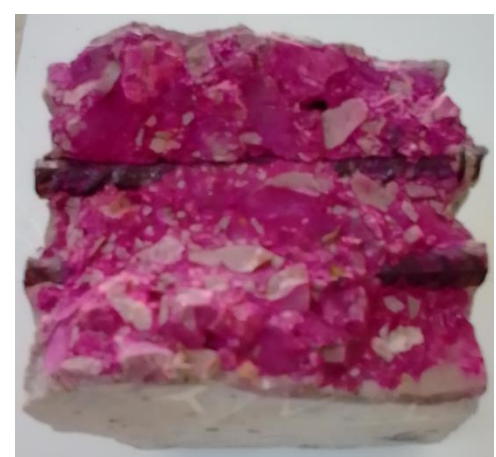
a) Hygrothermo-mécanique & Chlorures

b) Hygrothermo-Mécanique

c) Immersion dans les Chlorures

d) Immersion dans l'Eau

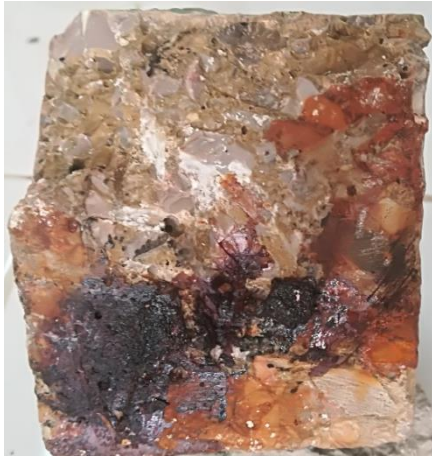
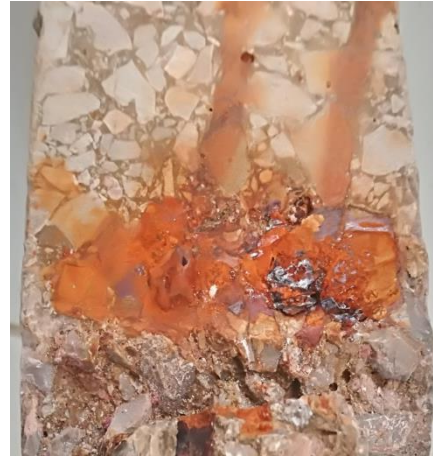
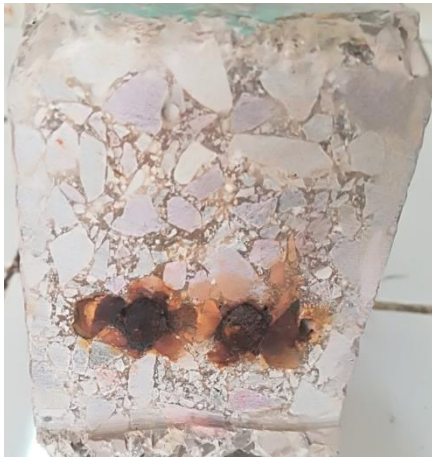
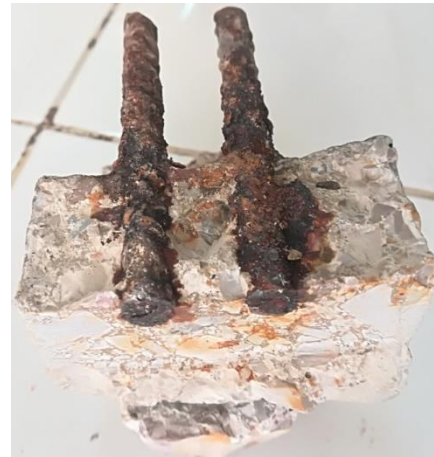
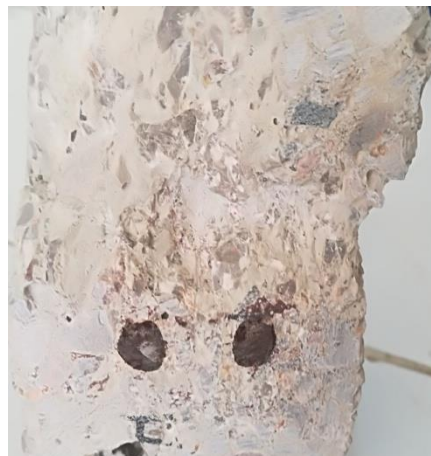
Nous constatons comme nous pouvons le voir sur la Figure 3.20, que Lors de l'inspection visuelle de ces sections transversales, à l'exception des éprouvettes conservées à l'air ambiant, des signes de corrosion des barres d'acier ont été observés pour toutes les autres éprouvettes.

En effet, comme on peut le voir sur les images présentées dans la Figure 3.20, à l'exception de l'échantillon exposé à l'air ambiant (Figure 3.20-e), de la rouille a été observée sur tous les autres échantillons ; échantillon immergé dans de l'eau à base de chlorures (Figure 3.20-a), échantillon exposé à un vieillissement combiné au chlorures (F3.20-b), échantillon exposé à un vieillissement combiné à l'eau (Figure 3.20-c), échantillon immergé dans de l'eau (Figure 3.20-d).

Figure 3.20: Image des coupes transversales des éprouvettes selon les conditions d'exposition (Après 1110 jours)

Si nous analysons avec plus de détails les images de la figure 3.20, nous constatons que :
