**MEMOIRE DE FIN DE CYCLE DE MASTER**

**Atelier : Architectures et ambiances urbaines**

**Vers un renouveau intégré du centre historique de Draa El Mizan**

**(Projet : Maison de l'agriculture)**

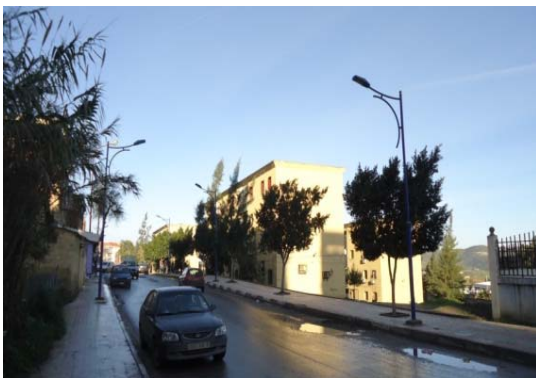
Figure12: Sequence1  
(source : auteur)

-Les parois sont un ensemble d'habitat collectif (bâtiment de R+4) et d'habitat individuel (R, R+2), ou le RDC est réservé au commerce de proximité. Elles sont caractérisées par un déséquilibre de gabarit et un caractère non achevé des constructions.

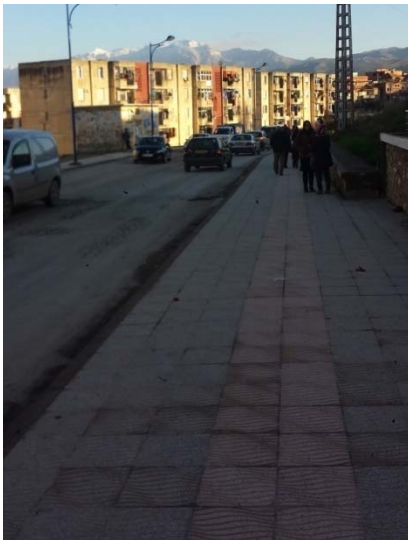
Figure 15: séquence 1  
(Source : auteur)

**\*La séquence 1 (S1) :** [ du Tribunal a la nouvelle mosquée] C'est une voie d'environ 7m pris en charge marqué par un square malheureusement clôturé et un espace dédié aux martyrs.

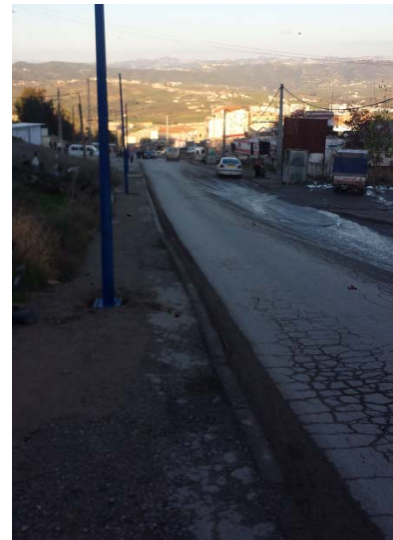
Figure 16: séquence 2  
(source : auteur)

**\*La séquence 2 (S2) :** [ de la nouvelle mosquée a la caserne]c'est une voie périphérique difficile a franchir et peu fréquentée.Elle n'articule pas entre deux moments importants de la ville et elle ne possède pas de mobilier urbain et de paroi bien défini.

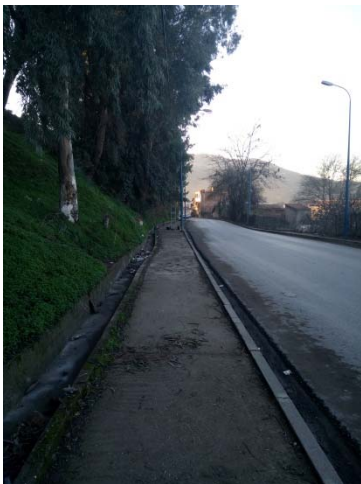
Figure18 : sequence1  
(Source : auteur)

**\*La 1 séquence (S1) :** [ de la caserne au arrêt de taxi ] c'est la route nationale 25, considérée juste comme une voie mécanique, les alentours de cette dernière sont des terrains plantés d'arbres et quelques constructions en R/ R+2.

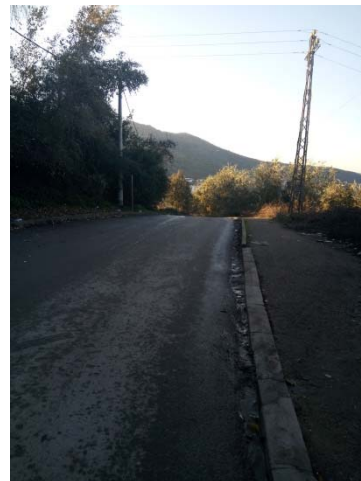
Figure19 : sequence2  
(source : auteur)

**\*La 2 séquence (S2):** [ de l'arrêt de taxi à la maison de jeune ] c'est une voie peripherique rarement frequentée a cause de l'absence de parois et de mobilier urbain.

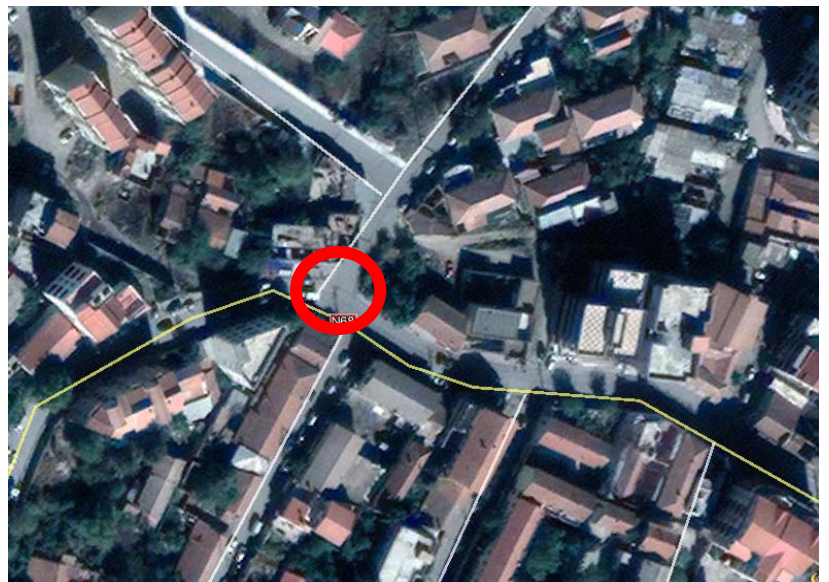
Figure29: image de troisieme moment  
(Source :auteur)

présente un point d'accès vers Tizi Ghenif suivant la RN68, il est caractérisé par des constructions en R+2 s'alignant le long de la voie ou l'activité commerciale est fortement présente au RDC de ces constructions

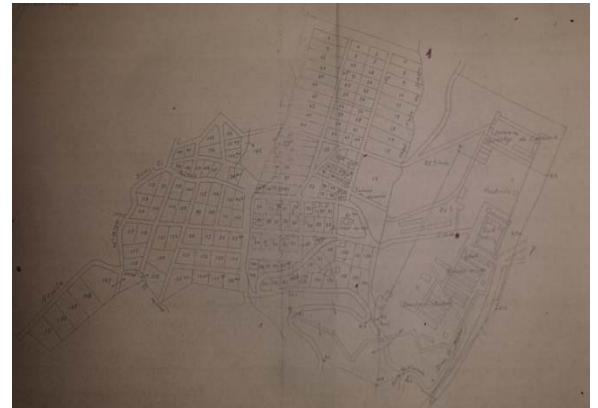
Figure35 : plan de lotissement de 1873  
(Source : Cadastre de DEM)

Avant l'occupation française Draa El Mizan n'était qu'un territoire agricole . A l'avenement du colonialisme il y a eu naissance du village coloniale a l'intersection de deux voies territoriales , ce village est caractérisé principalement par un tracé orthogonal qui a subi des interactions suite a la topologie du site

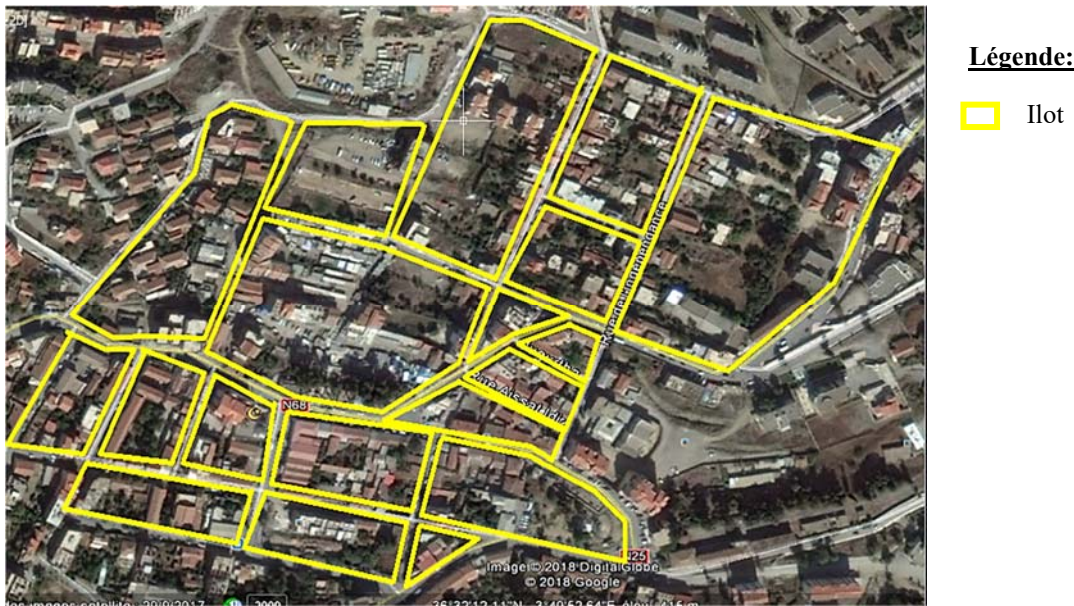
Figure 50 : Carte de découpage en parcelle (La source : Google earth)

Les îlots sont parcellarisés de dimensions et de formes différentes, accessibles directement par la rue.

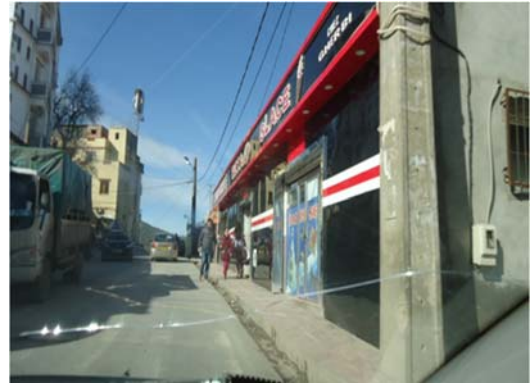
Figure 54: photo de La Façade principale  
(Source : auteur)

- Ilot parcellarisé rectangulaire de dimension 77\*70 m.
- Alignement du bâti tout au long des voies.
- Occupation périmétrale avec un espace vert à l'intérieur, cela a donné une structuration à la rue.
- Architecture mixte (coloniale et contemporaine).
- Déséquilibre de gabarit : construction coloniale en toiture de gabarit R /R+1 et un gabarit de > R+2 pour les nouvelles constructions.
- Le Bâti est en moyen état sauf pour les constructions récemment construites.
- Commerce au RDC des constructions.
- L'usage des façades contemporaines en panneaux qui cache l'architecture coloniale du bâti.

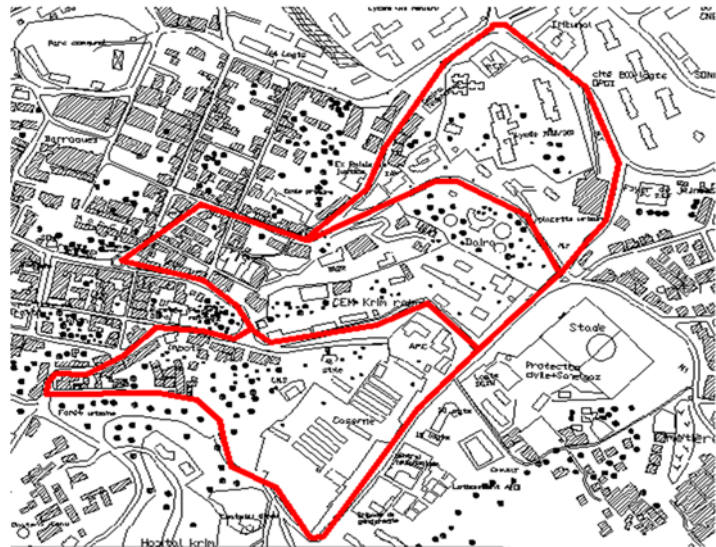
Figure62:carte de tracé de l'entité (2)

Le tracé est irrégulier.

L'implantation est dépendante de la structure routière.

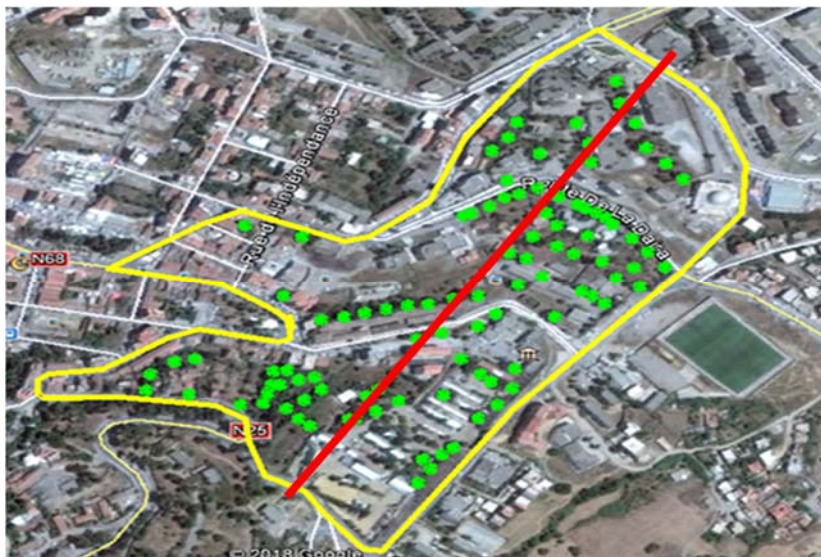
Figure 63: CARTE des espaces verts (Google earth)

Le relief de cette zone est en pente caractérisée par la présence des espaces verts mal structurés.

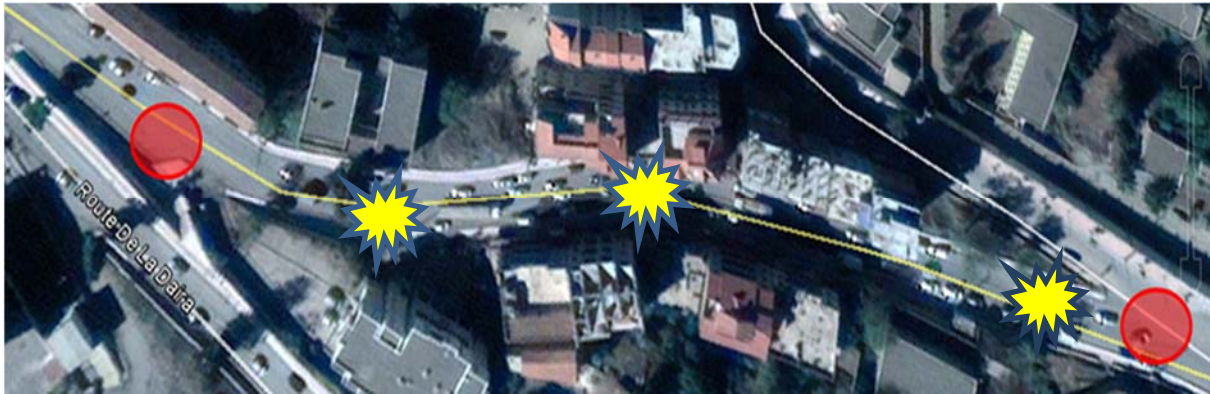
Figure 83: Photo satellite de la RN25 (source : Google earth)

- C'est la route nationale 25(RN25), délimité par 2 nœuds importants au niveau de l'entité1, c'est une voie à échelle territoriale à double sens d'une largeur de 9 m environ.
- La voie à un flux de déplacement piéton et mécanique fort.
- Les trottoirs sont d'une largeur allant de 1,5 à 2m
- Absence de la végétation et de mobiliers urbains
- Stationnement au bord de la voie générant des emboîtages.
- Absence de l'identification de la voie (transite/ desserte)

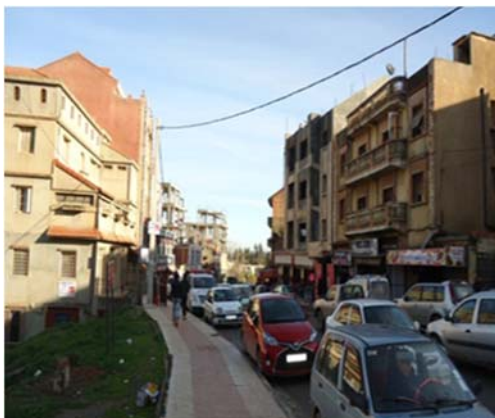
Figure84: La route nationale 25  
(Source : auteur)

- Paroi1: constituée d'un ensemble d'habitat moderne privé de gabarit R+2/R+3 ou le RDC est réservé au commerce de proximité
- Paroi2: constituée d'un ensemble d'habitat moderne privé de gabarit R+3/R+4 ou le RDC est réservé au commerce
- Caractère inachevé des constructions
- Equilibre de parois
- Bâti en bon état
- Absence d'ambiance urbaine
- Absence d'espace de repos/ rencontre
- La filerie de l'alimentation en électricité nuit à l'image globale des parois
- La présence d'un bâtiment (ex justice) inoccupé au niveau de cette voie importante.

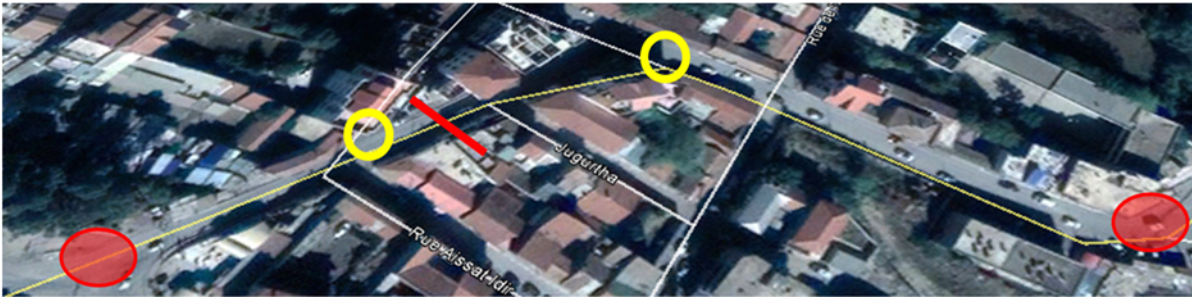
Figure86 : Photo satellite de la RN25 (source : Google earth)

- C'est la rue de Aissat Idir, c'est une voie à double sens d'une largeur de 8 m environ.
- Le long de cette voie, 4 nœuds sont présentés
- La voie à un flux de déplacement piétant et mécanique fort.
- Les trottoirs sont étroits d'une largeur de 1m maximum.
- Mauvais état de la chaussée et des trottoirs.

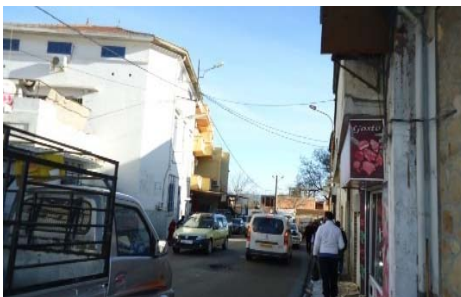
Figure88:paroi 1. (Source : auteur)

- Paroi1: constituée d'un ensemble d'habitat moderne et colonial de gabarit R+2/R+3 ou le RDC est réservé au commerce
- Paroi2: constituée d'un ensemble d'habitat colonial et moderne de gabarit qui varie entre R+1/R+4 ou le RDC est réservé au commerce.
- Parois en état délabrées.
- Déséquilibre de parois.
- Bâti en mauvais état appart les nouvelles constructions.
- Absence d'ambiance urbaine.
- Absence d'espace de repos/ rencontre.

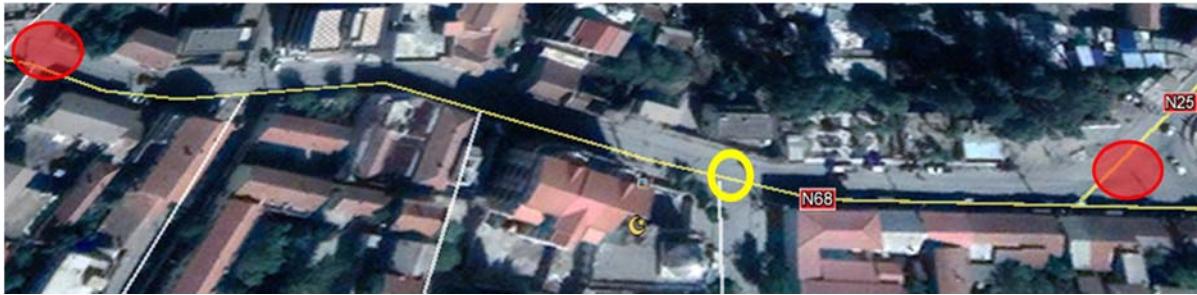
Figure90 : Photo satellite de la RN68 (source : Google earth)

- Cette séquence présente la route nationale 68, c'est une voie à échelle territoriale à double sens d'une largeur de 10 m environ.
- La voie à un flux de déplacement piéton et mécanique fort.
- Les trottoirs sont d'une largeur de 1,2m
- Absence d'éléments de végétation
- Stationnement au bord de la voie.
- Absence de l'identification de la voie (transite/ urbaine).

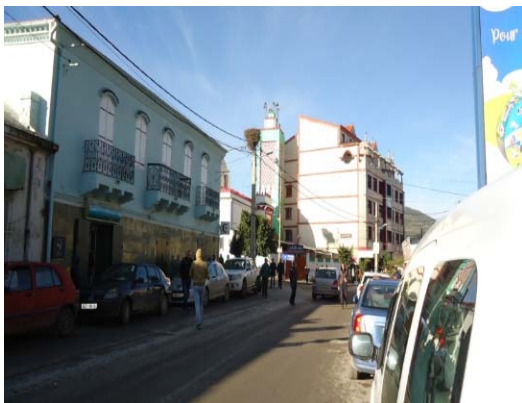
Figure92 : Parois 1(source : auteur)

-Paroi1: constituée d'un ensemble d'habitat colonial de R/R+1 avec l'implantation de nouvelles constructions de gabarit R+5 ou le RDC est réservé au commerce.

- Parois déséquilibrées en état délabrées
- Discontinuité des parois
- Bâti en mauvais état sauf les nouvelles constructions
- Absence d'ambiance urbaine
- Absence d'espace de repos/ rencontre

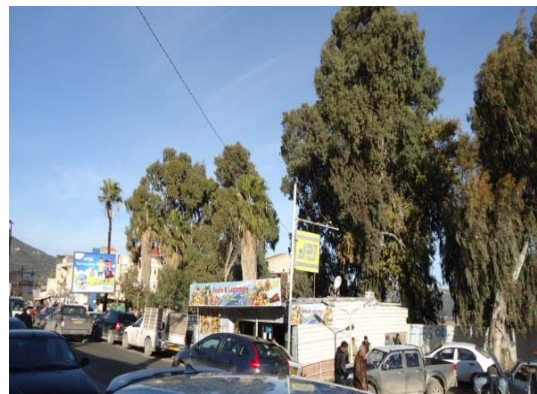
Figure93 : Parois 2 (source: auteur)

-Paroi2: Elle contient d'éléments de végétations du jardin et un ensemble d'habitat colonial de gabarit R/R+2 ou le RDC est réservé au commerce.

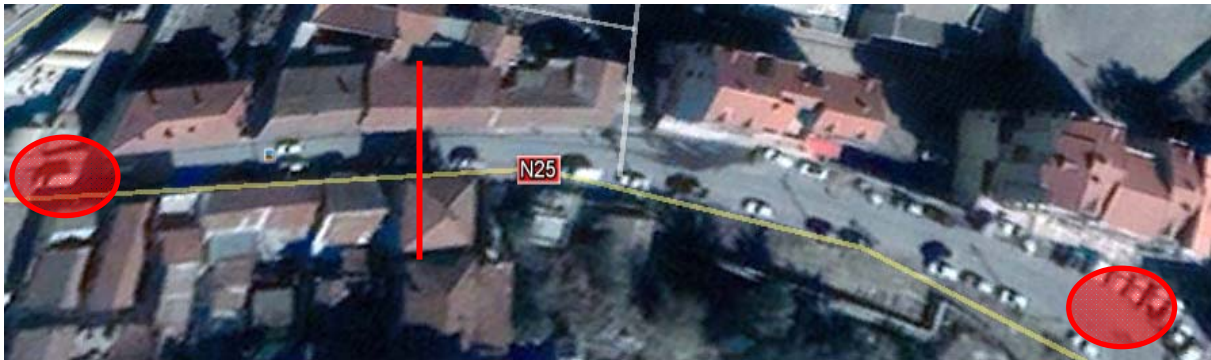
Figure94 : Photo satellite de la grande rue (source : Google earth)

- C'est une voie a échelle territorial à double sens. Elle a une largeur de 7m environ
- La voie à un flux de déplacement piéton et mécanique fort.
- Les trottoirs sont étroits d'une largeur de 1 m
- Absence de la végétation
- Problème de stationnement au bord de la voie et la circulation
- Mauvais état de la chaussée et les trottoirs
- Paroi1: constitué d'un ensemble d'habitat coloniaux privé de R/R+1 ou le RDC est dédié au commerce de proximité.
- Paroi2: constitué d'un ensemble d'habitat coloniaux privé de R/R+1 ou le RDC est dédié au commerce de proximité.
- Parois en état délabrées
- Bâti en mauvais état
- Non cohérence architecturale au niveau des parois
- Déséquilibre de gabarit
- Certains locaux sont complètement fermés

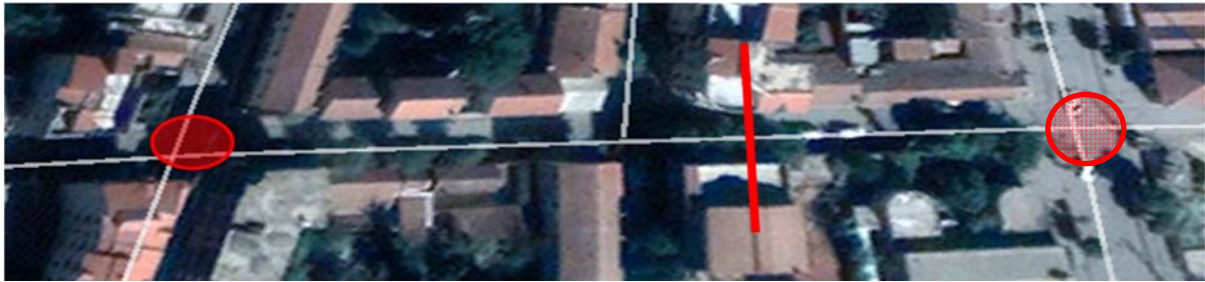
Figure97 : Photo satellite de la voie secondaire (source : Google Earth)

C'est une voie secondaire parallèle aux courbes de niveaux à double sens qui dessert l'entités 1

- Le flux de la circulation mécanique et piéton est moyen
- Présence d'un alignement d'arbre d'un seul côté de la voie
- Mauvais état de la chaussée
- Les deux parois de la voie sont constituées d'un ensemble d'habitat colonial et moderne

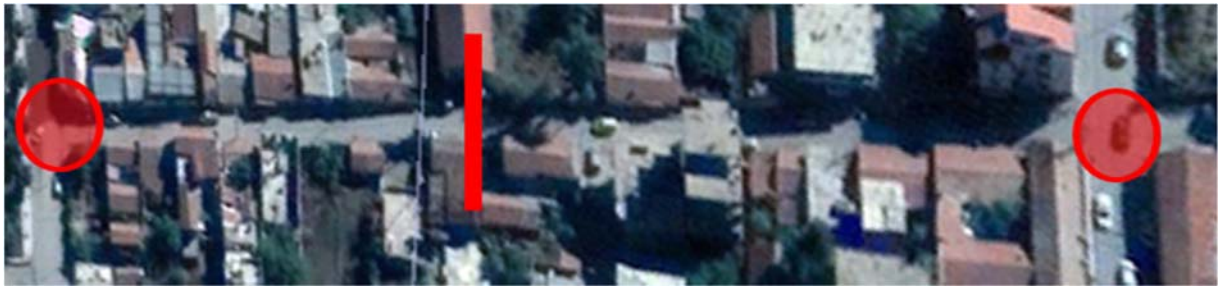
Figure101 : Photo satellite de la rue de l'Indépendance. (La source : Google earth)

- C'est voie secondaire perpendiculaire aux courbes de niveaux à double sens qui dessert l'entité 1
- Le flux de la circulation mécanique et piéton est moyen
- Les voies et les trottoirs sont en état dégradé
- Mauvais état de la chaussée et des trottoirs
- Les deux parois de la voie sont constituées d'un ensemble d'habitat colonial en mauvais état.

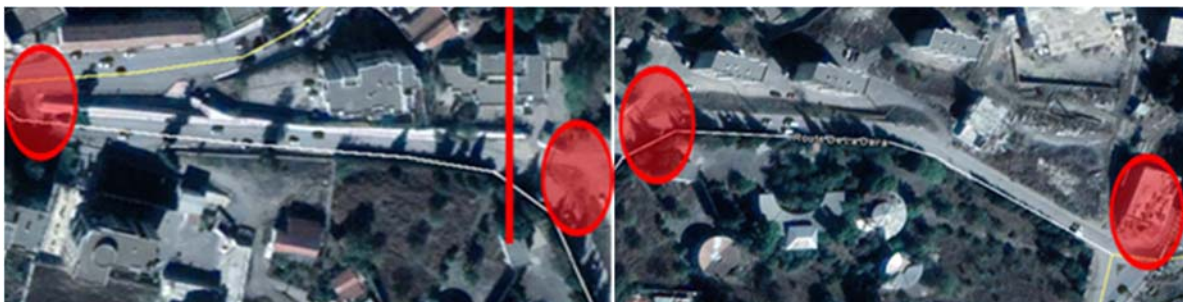
Figure104 : Photo satellise de la Voie de la daïra (source : Google earth)

- C'est voie périphérique à double sens qui relie le chemin de la wilaya 4 CW et la RN25
- Elle assure la liaison entre les deux entités
- Mauvais état de la chaussée.
- Le flux de la circulation mécanique et piéton est moyen.

Paroi 1 : constituée d'un ensemble d'équipements administratifs SAA (R+3), Polyclinique (R+2) et d'habitat collectifs de gabarit(R+4).

- Paroi 2: caractérisée par la Présence d'un alignement d'arbre qui donne une ambiance a la voie.

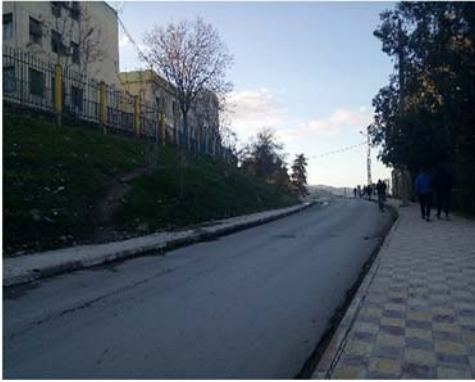
Figure 109 : Voie de l'APC. (Source : auteur)

- C'est une voie périphérique à double sens qui relie entre CW4 et la RN25, elle assure la liaison entre les deux entités.

Paroi1: la présence d'équipements administratifs l'APC (R+2) et des constructions de (R+1) (R+3) de type colonial et la présence d'un talus non traité qui donne une mauvaise image.

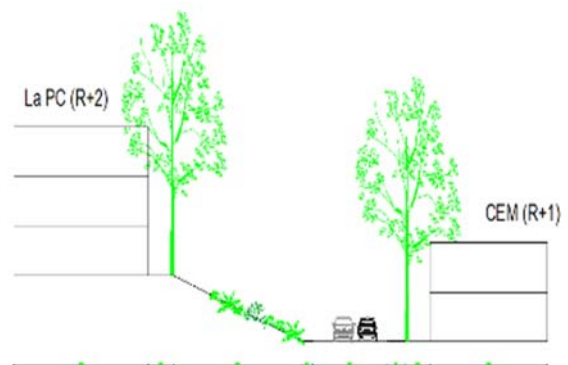
Figure 110 : Coupe sur la voie de l'APC  
(Source : auteur)

- Paroi 2 : constituée d'un équipement éducative CEM Krim Rabah (R+1) et la présence des terrains vide.

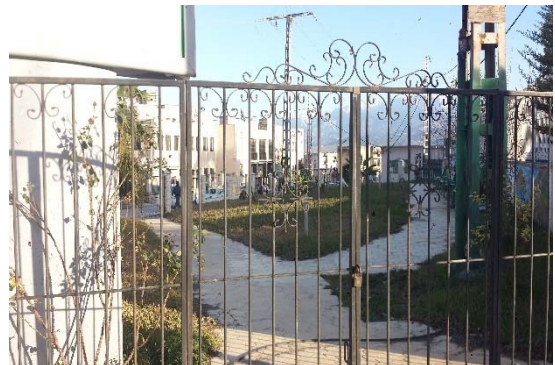
Figure 12 : photo du square (source : auteur)

-C'est espace qui se trouve au niveau de la port Nord de notre périmètre , Il est constitué d'espace verts avec des allées en pavés mais malheureusement cet espace est clôturé au public ce qui empêche les gens de profiter de cet espace.

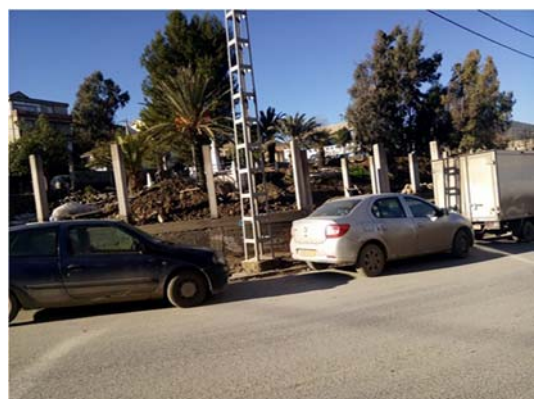
Figure 13 : photo de la Place de martyrs  
(Source : auteur)

C'est un espace public qui occupe une position intéressante au centre de l'ACL, cette position lui permettra de devenir éventuellement un point de repère. il est actuellement en état de chantier et il ne participe pas à la dynamique du périmètre.

-La clôture de ce l'espace causera la coupure de ce dernier de son environnement.

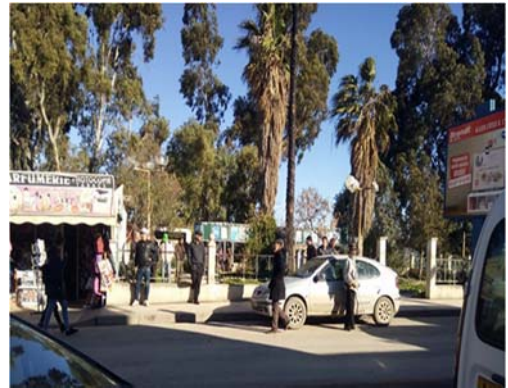
Figure114 : Jardin de la mosquée  
(Source : auteur)

Ce jardin public se situe près de l'ancienne mosquée il est fréquenté par les gens en raison de sa situation et le manque d'espace verts. Malgré l'intérêt qui présente sur le plan environnementale et paysager par la présence d'une végétation un peu diversifiée tel que les palmiers, Il est en état délabré à cause de l'absence d'une prise en charge

-Absence de mobiliers urbains et d'éclairage public.

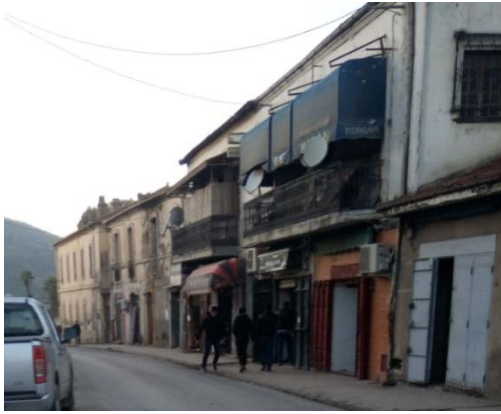
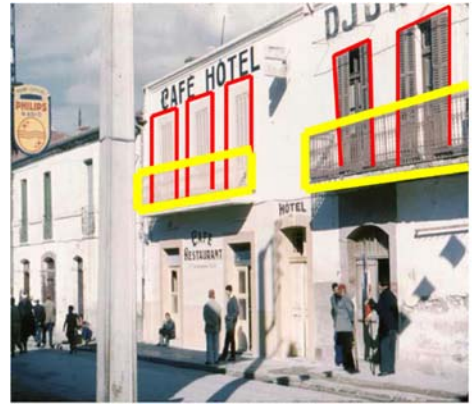
Figure129 : L'actuel hôtel Djurdjura.la  
(source : auteur)

Le bâti du tissu colonial est Linéaire tout au long des voies. L'accès se fait à partir de la rue.

-Le bâti est de forme rectangulaire.

Le bâti est développé en R ou en R+1

-façade Marseillaise: Un rythme au niveau des ouvertures et entre le plain et le vide avec quelque décoration sur les limites des ouvertures.

-Des balcons horizontaux de Structure métallique, avec une ferronnerie au niveau de garde-corps.

Toiture en double pente en tuile rouge.

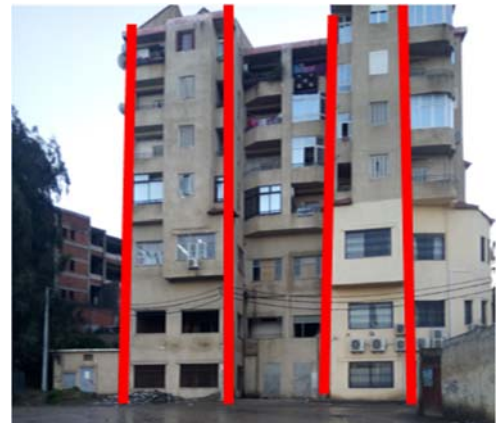
Figure140 : Habitat collectif (la source : auteur)

- Nouvelle construction contemporaine
- Gabarit:
- Le bâti est développé en R+6
- Façade:
- la composition en emboitement
- Rythmique verticale et horizontale avec une alternance entre le plein et le vide.
- Caractère non achevé et saccadé du bâtiment
- Paroi verticale
- Affectation de tous les étages à l'habitation
- Absence d'ornement et d'esthétique
- Non lisibilité de la façade
- Système constructif:  
Poteaux poutre en béton armé.
- Toiture:  
Toiture à plusieurs versants en tuile rouge.

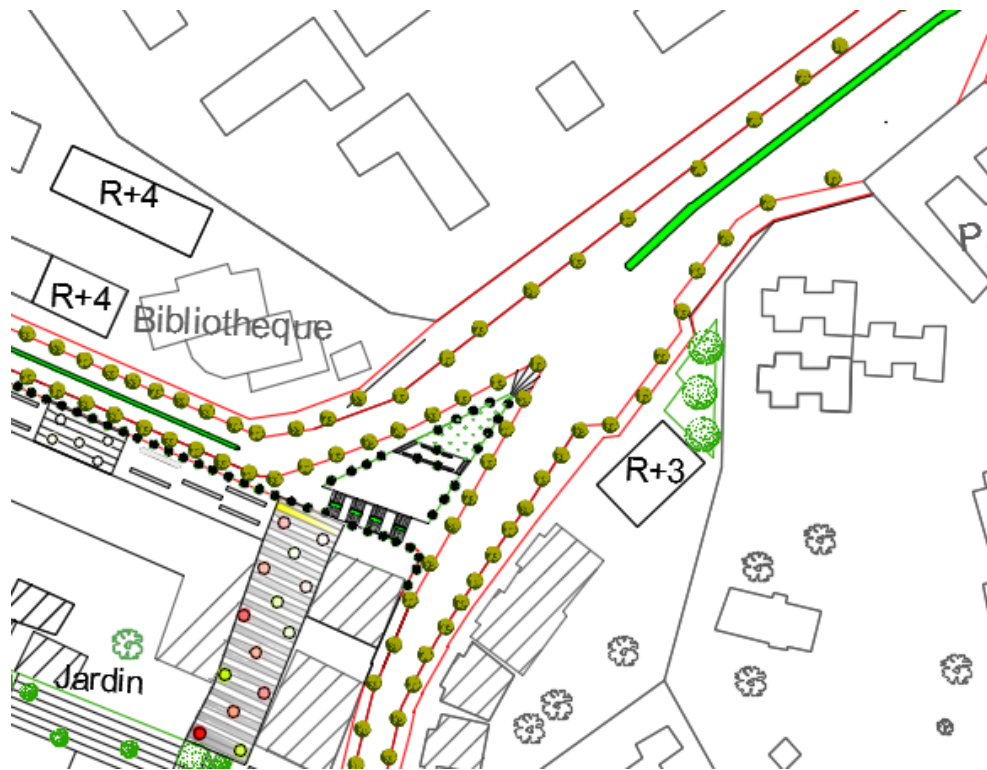
Figure147 : Carte de nouveau aménagement de la porte Nord  
(Source : auteur)

-Projection d'un espace vert triangulaire a coté du central téléphonique, et un autre à l'angle de deux voies.

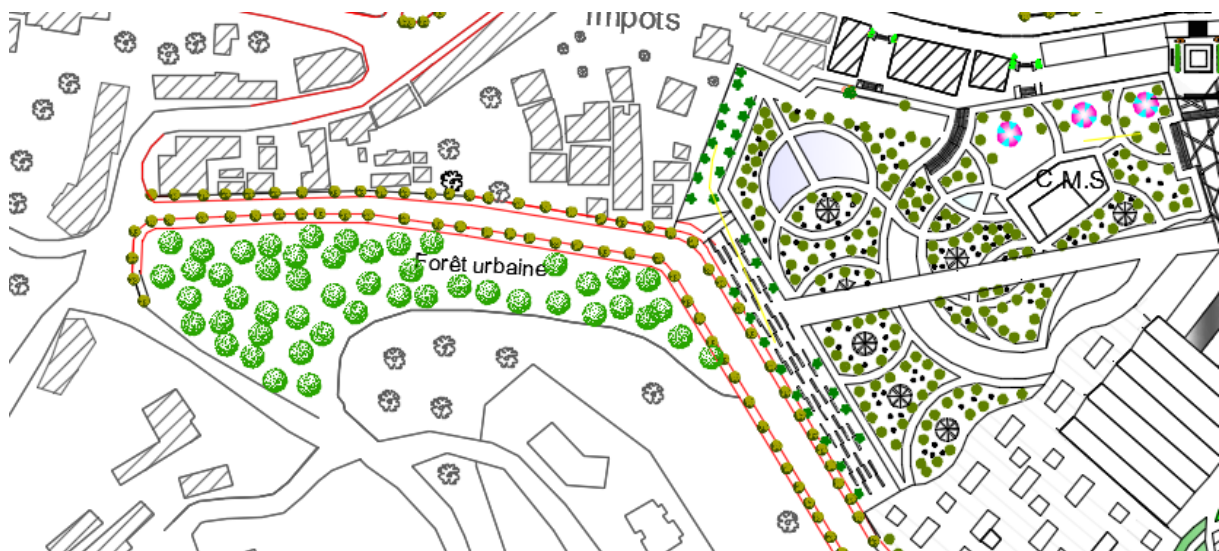
Figure149 : Carte de nouveau aménagement de la porte Sud  
(Source : auteur)

-Création des espaces de jeux au niveau de cette forêt.

-Pris en charge de la forêt urbaine et la réaménager par le mobilier urbain.

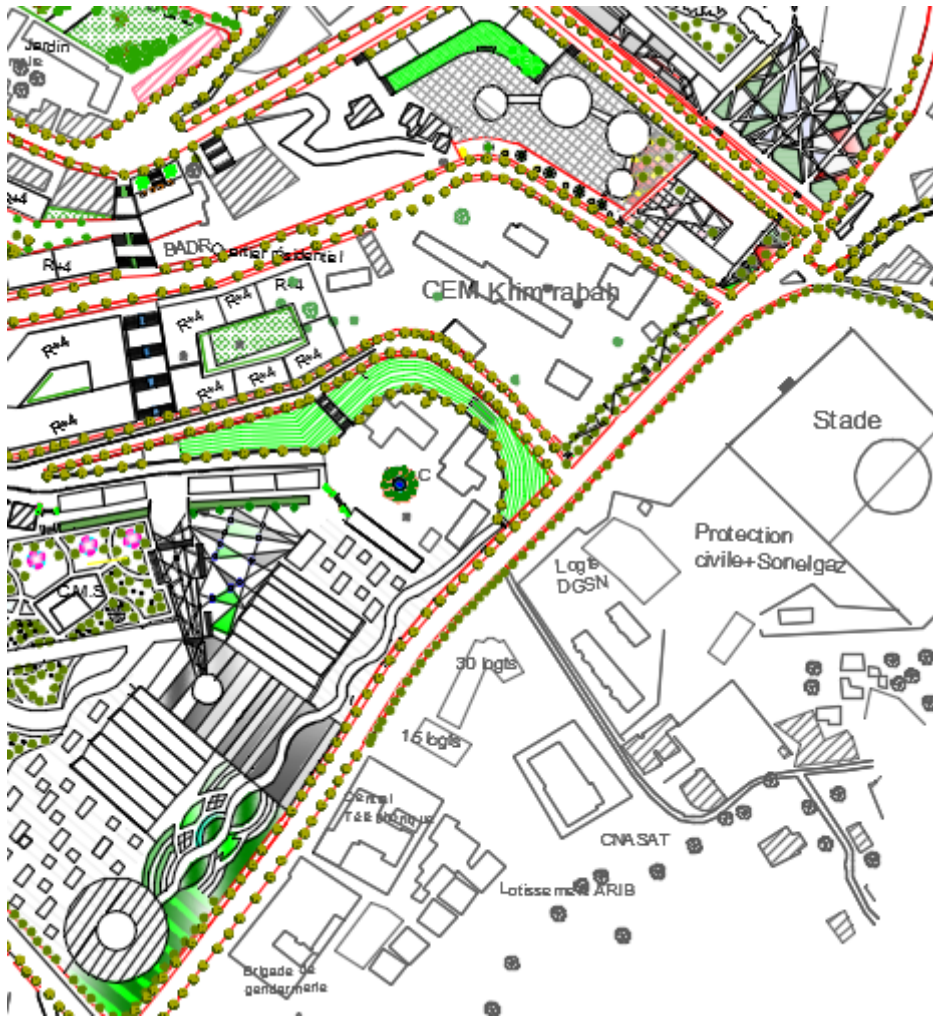
Figure 153 : Carte de nouveau aménagement de la voie de la caserne  
(Source : auteur)

- Extension de la mosquée par une grande placette joue le rôle d'un articulateur entre l'équipement structurant et l'ensemble des équipements injectés le long de cette voie avec un parking sous-sol.
- Aménagement d'un arrêt de bus minute.
- amélioration et réaménagement de stade existant.
- La projection d'une crèche avec une aire de jeux.

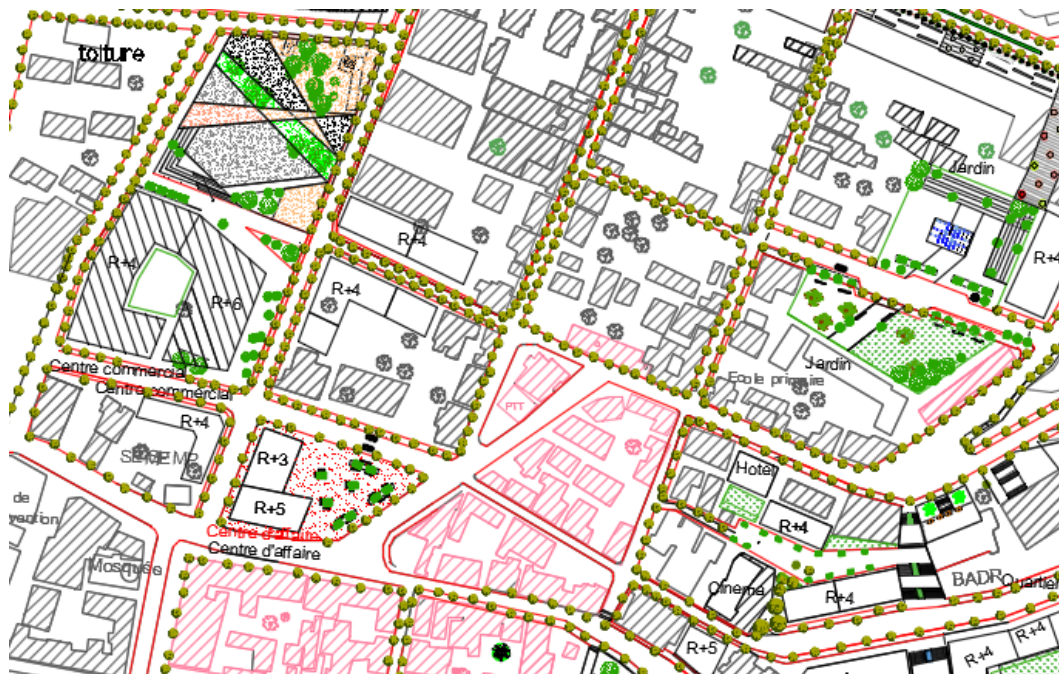
Figure160 : Carte de nouveau aménagement de la voie de Souq  
(Source : auteur)

- la projection d'habitats collectifs.
- Création d'une percée visuelle au long de l'axée vers la placette.

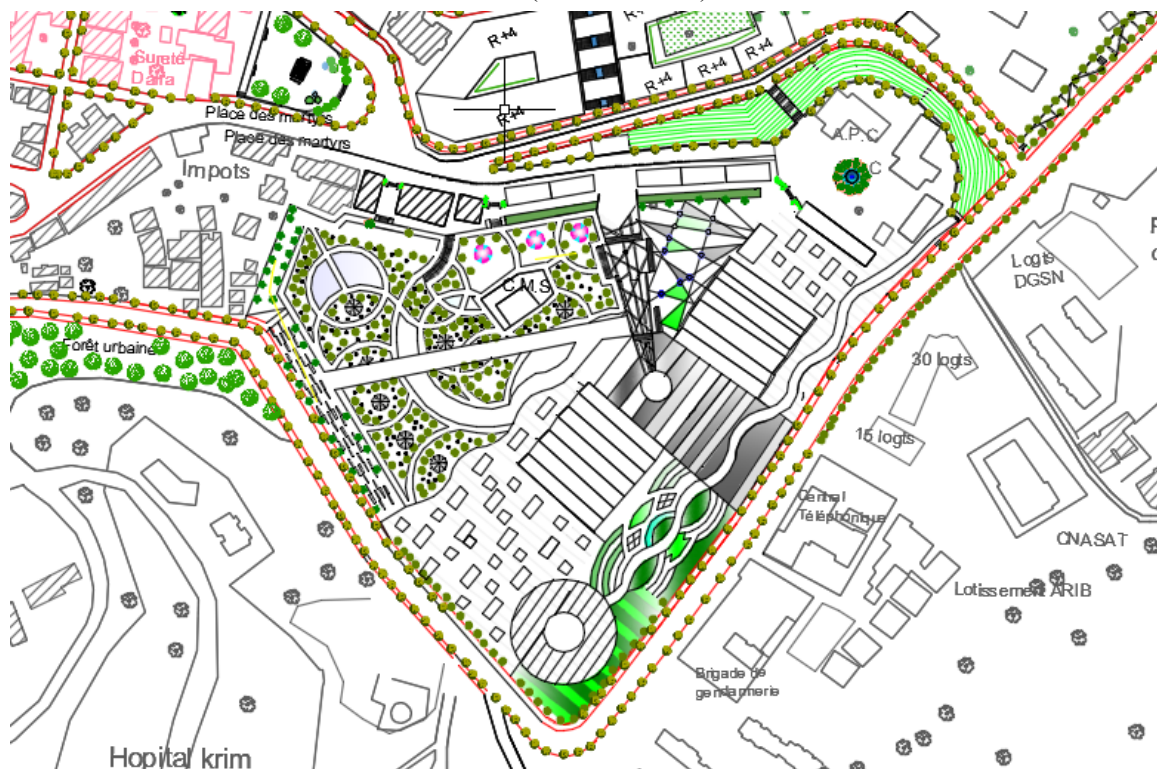
Figure164 : Carte de nouveau aménagement de la caserne  
(Source : auteur)

-création d'une placette.

-Intégration du musée avec son environnement avec l'aménagement de la forêt existante.

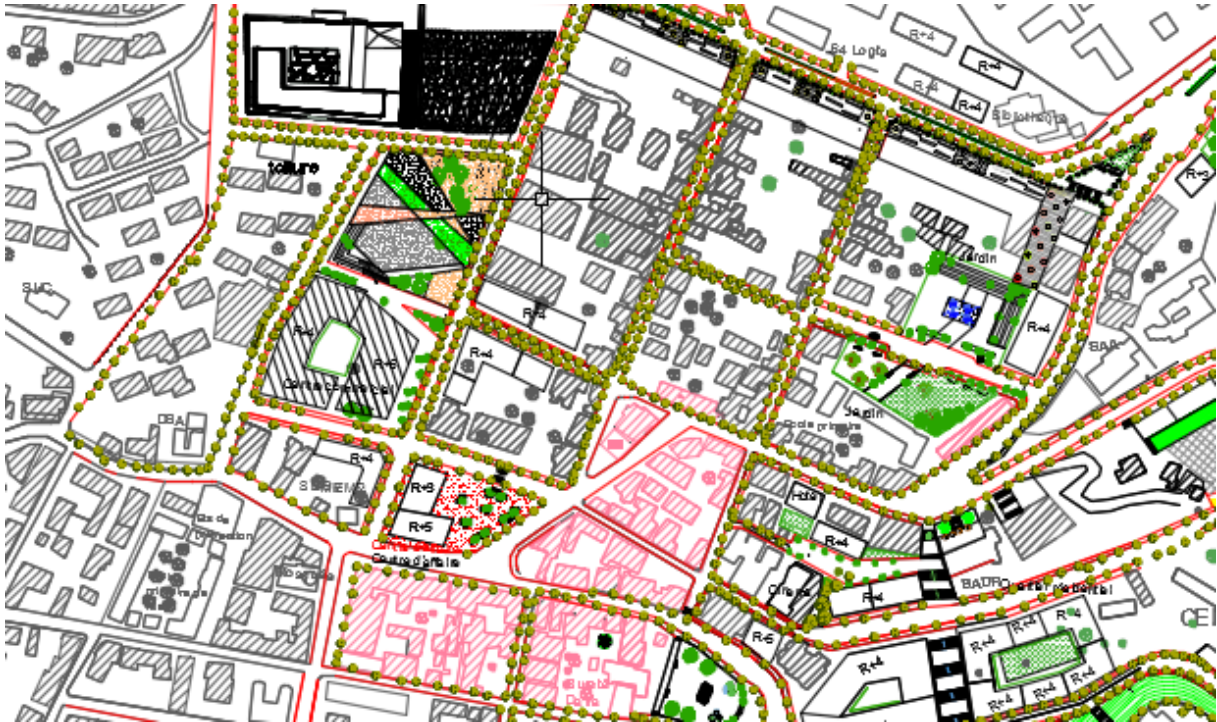
Figure 166 : Carte de nouveau aménagement de la RN25  
(Source : auteur)

- Réhabilitation des constructions coloniales pour garder la mémoire de lieu.
- Projection d'un hôtel et des habitats collectifs pour répondre au besoin des habitants.
- Projection des habitats collectifs
- Réhabilitation de cinéma

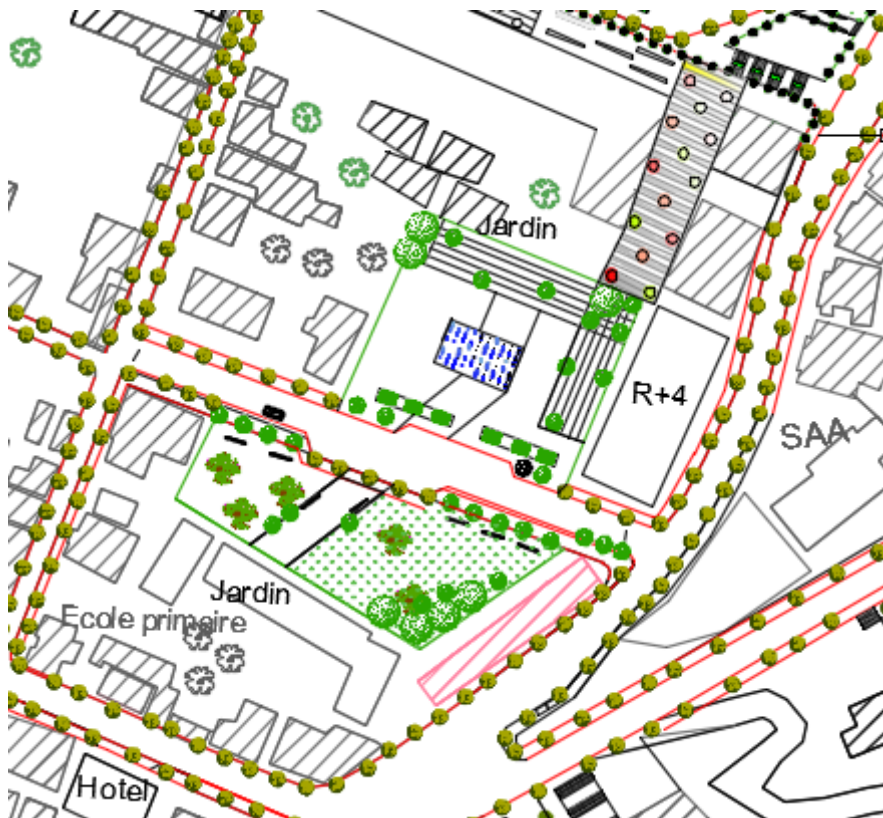
Figure172: Carte de nouveau aménagement de l'ex justice  
(Source : Auteur)

- Implantation de deux jardins verticalement à la route RN255 a proximités de la porte d'entrée.

-Réaménagement de la place de la mosquée.

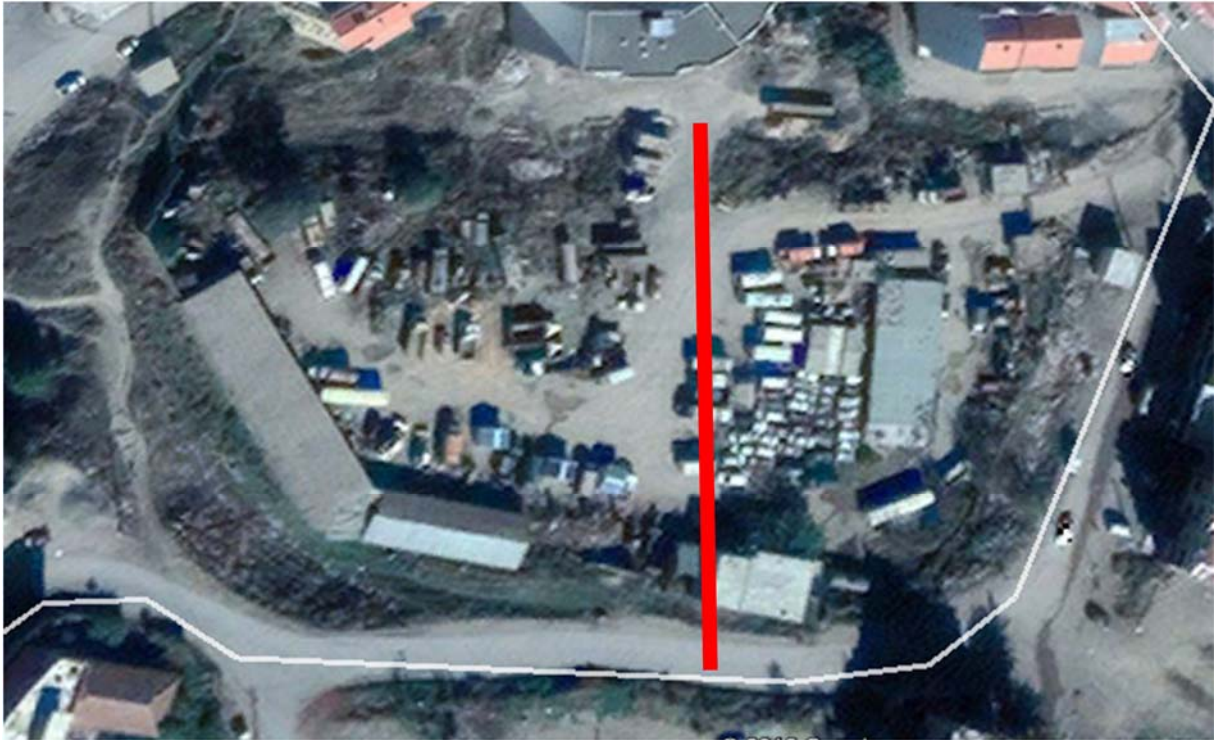
Figure 179: Carte de la situation du site d'intervention  
(Source : google earth )

### IV.2.1-Topographie :

Le terrain présente une légère déclivité suivant l'axe Nord-Sud.

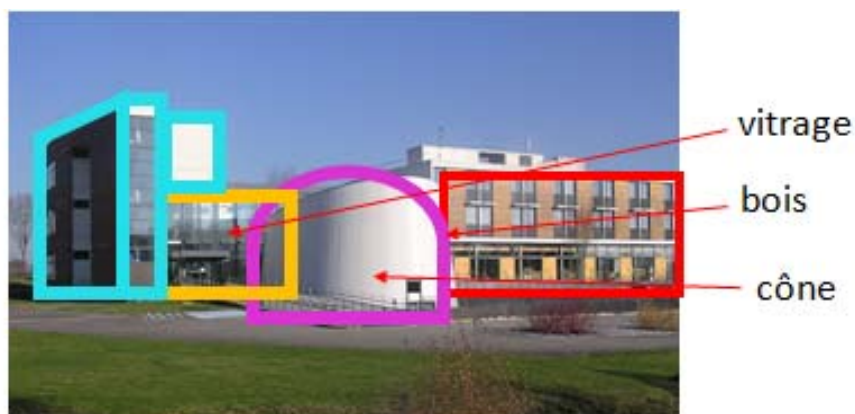
Figure 193 : Institut de formation des chambres d'agriculture de Guyancourt  
(Source : internet)

Un grand cône tronqué blanc et opaque émerge du sol au milieu. D'un côté une grande courbe bordeaux vient abriter quelques volumes parallélépipédiques blanc et huisseries noires. Et de l'autre côté d'un élément de liaison vitré, un bâtiment blanc alternant en façade le bois clair et les panneaux vitrés complète la composition.

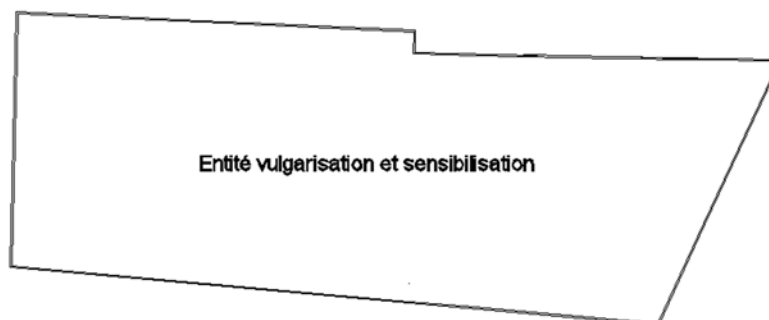
Figure 206 : Schéma de 1er étage  
(Source : internet)

**Le 1er étage** : Ce niveau est destiné à la vulgarisation et à la sensibilisation à travers des ateliers d'essai et d'apprentissage accompagné par des salles de cours des laboratoires et des bureaux de conseil et suivi dans le but de diffuser l'information auprès du grand public et les connectés avec l'agriculture.
