MEMOIRE DE MASTER-2- RECHERCHE

Spécialité : Génie Civil

Option : Géotechnique et Environnement

**APPLICATION DES ANALYSES MINERALOGIQUES ET
GEOTECHNIQUES DES SCHISTES AU GLISSEMENT DE
TERRAIN D'AIN EL HAMMAM**

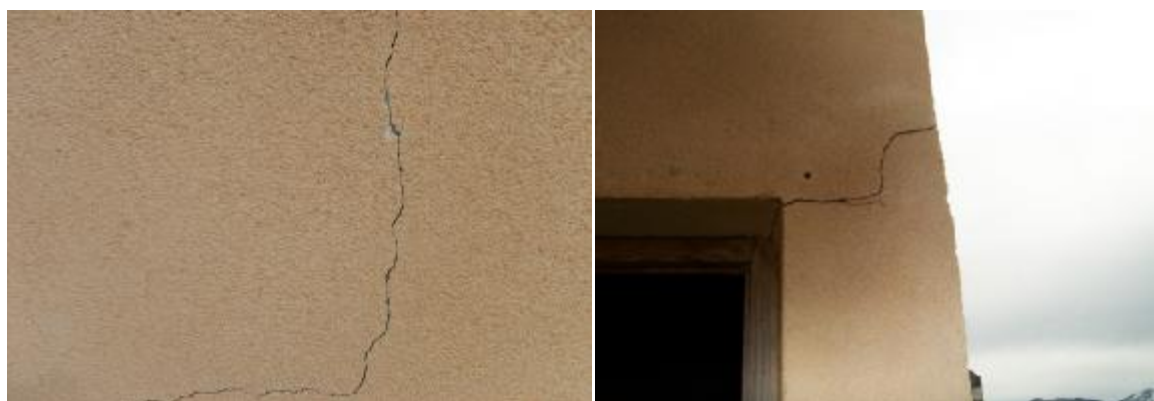
Ensuite, il ne semble pas qu'il y ait d'événement, hormis de légers affaissements localisés. L'urbanisation va modifier le paysage et c'est en 2002-2004 que des désordres réapparaissent suite à plusieurs facteurs comme le séisme de l'an 2003, la neige de l'an 2005, des désordres importants ont été constatés surtout en 2006, à la suite de fortes pluies orageuses qui ont engendrées une fissuration de plusieurs habitations du Boulevard Amirouche.

Fig.2-8 : Apparition des fissures sur les constructions.

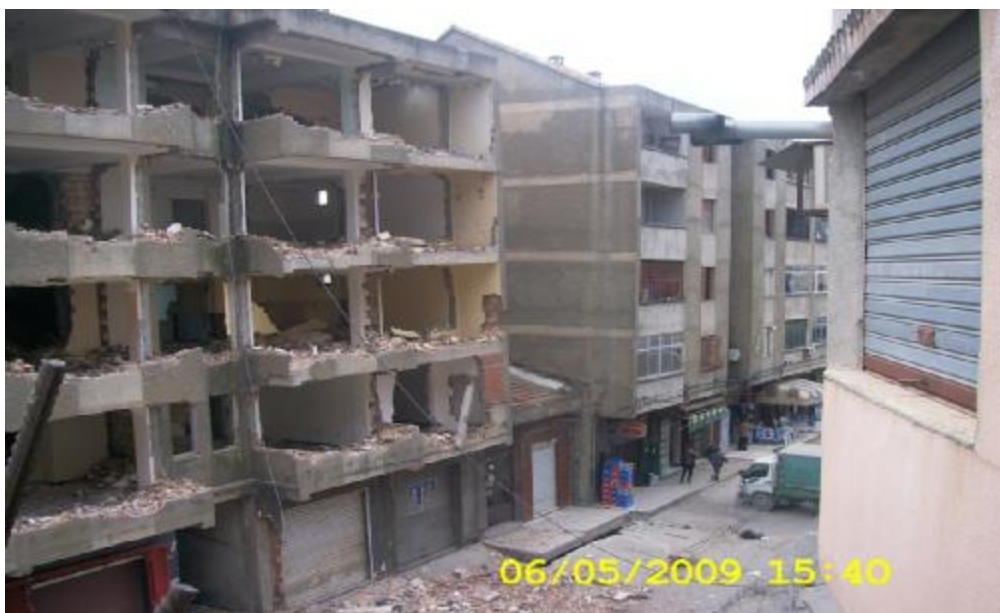
De là l'ordre de démolition a été lancé en mai 2009 comme le montre les photos ci-dessous :

Fig.2 -9 : Démolition des structures.

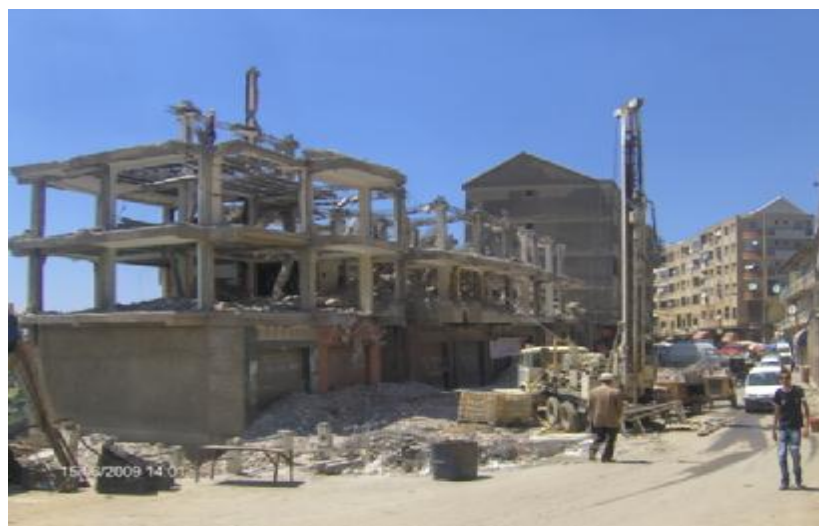
Fig.2-17. Etat des lieux le 15 juin 2009.

* *Affaissement et Rupture d'un gabionnage localisé à la limite Sud est du site.*

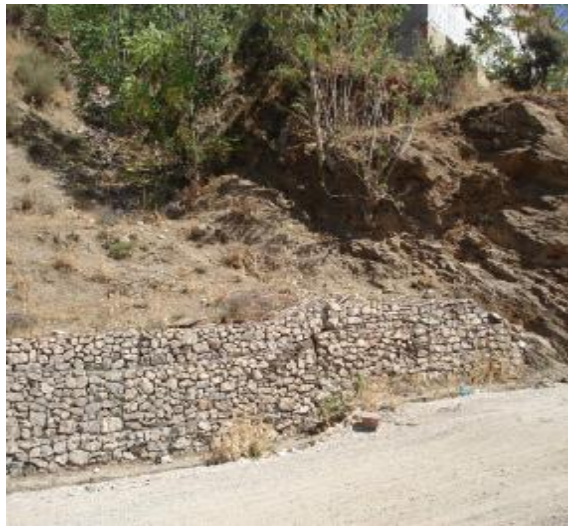
Fig.2-18 : Etat du mur (septembre 2006).

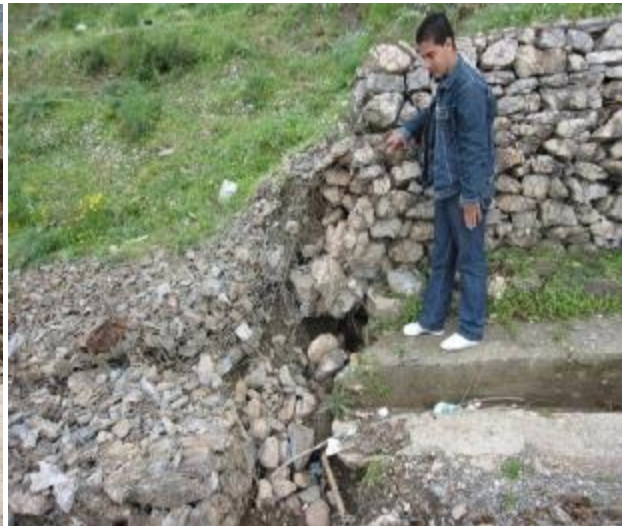
Fig.2-19-Etat du mur (avril 2009).

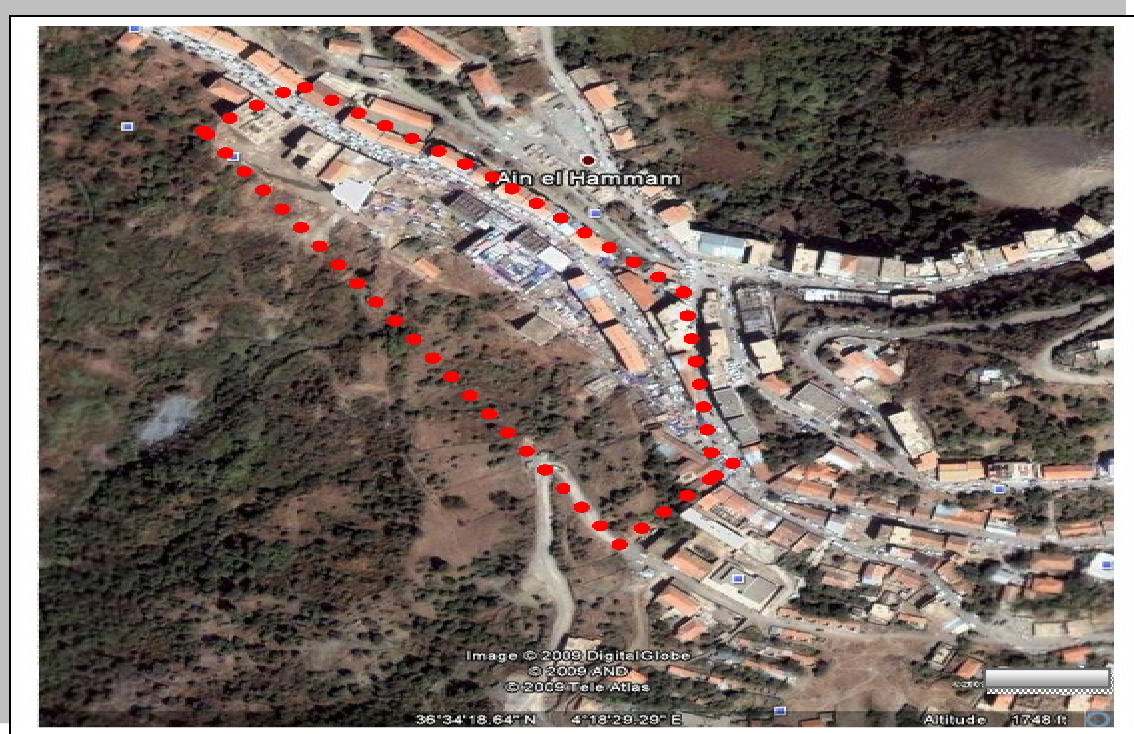
Fig.2.21: Zone affectée par le glissement.

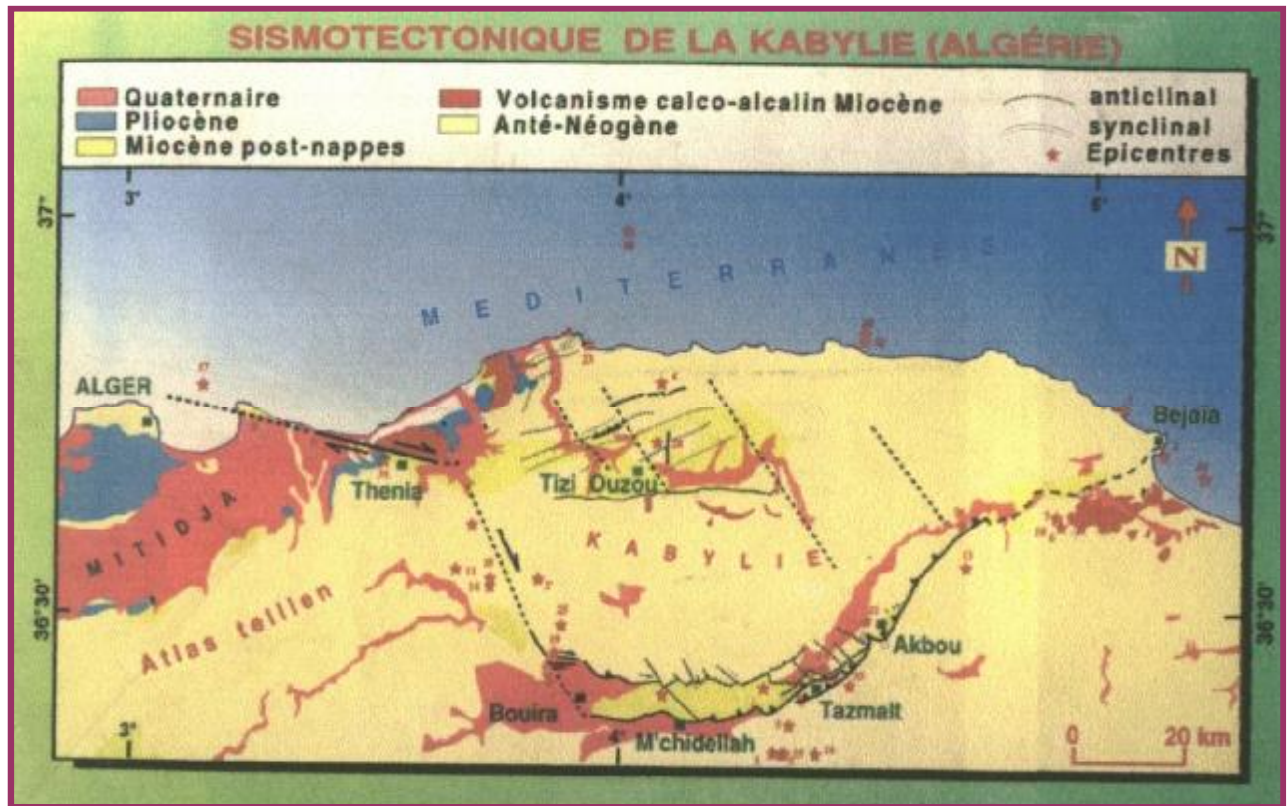
Les caractéristiques sismiques de la région de **Tizi-Ouzou**, montrent que cette région est caractérisée par une activité tectonique se manifestant sous forme de séismes de magnitudes plus ou moins élevée. [4].

Fig.2- 22: Carte sismo-tectonique englobant la région de Tizi-Ouzou.

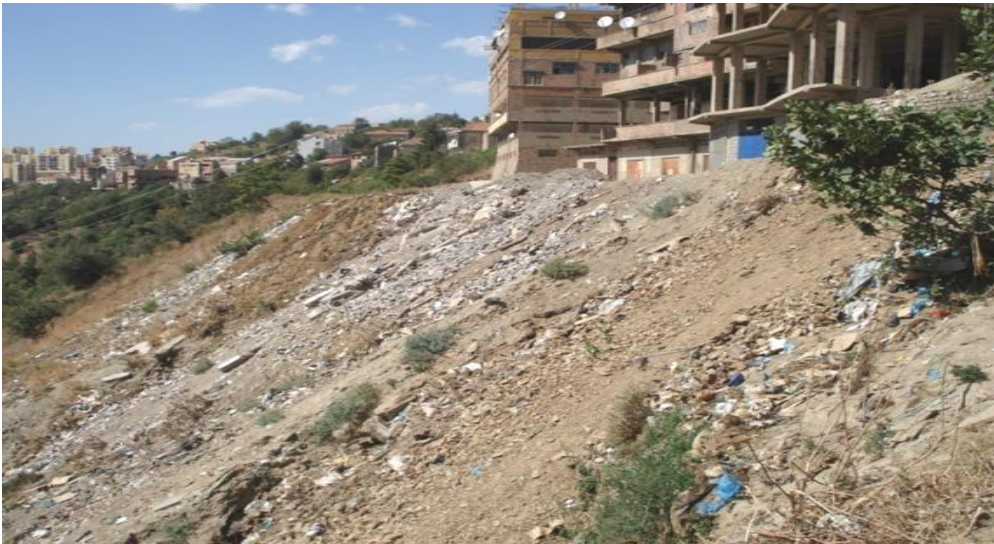
- Négligence de l'étude géologique (aucune étude de sol n'a été faite).
- Construction sur des remblais récents.

Fig.3.3 : Construction sur des remblais récents.

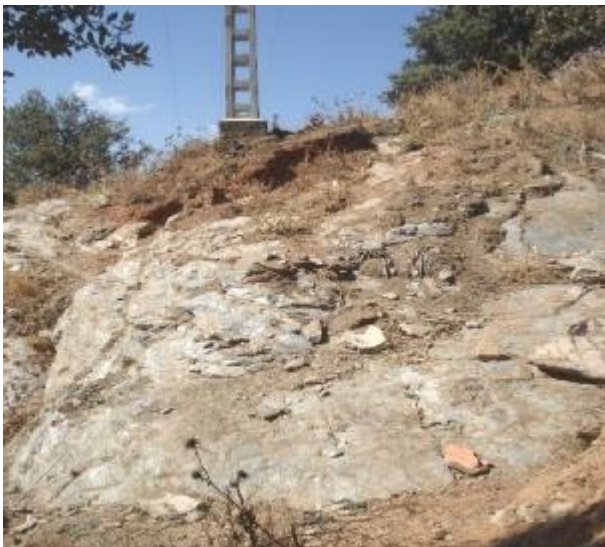
Fig.3.4:

*Apparition des couches de schiste satiné
Sur la partie aval du versant.*

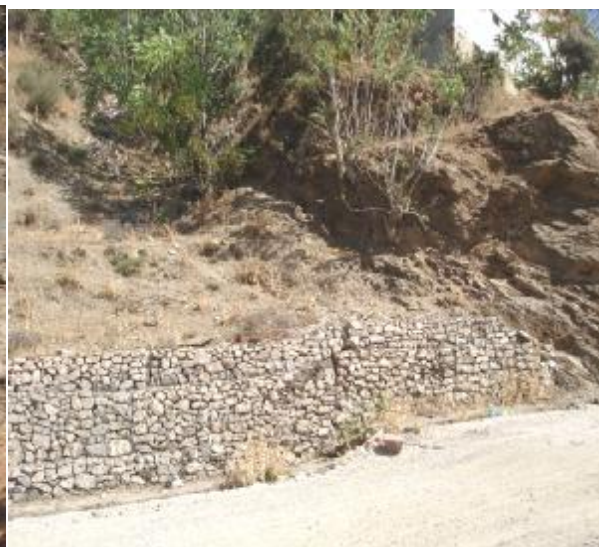
Fig.3.5 :

*couverture argilo-limoneuse et l'apparition
des schistes satinés du côté sud-est.*

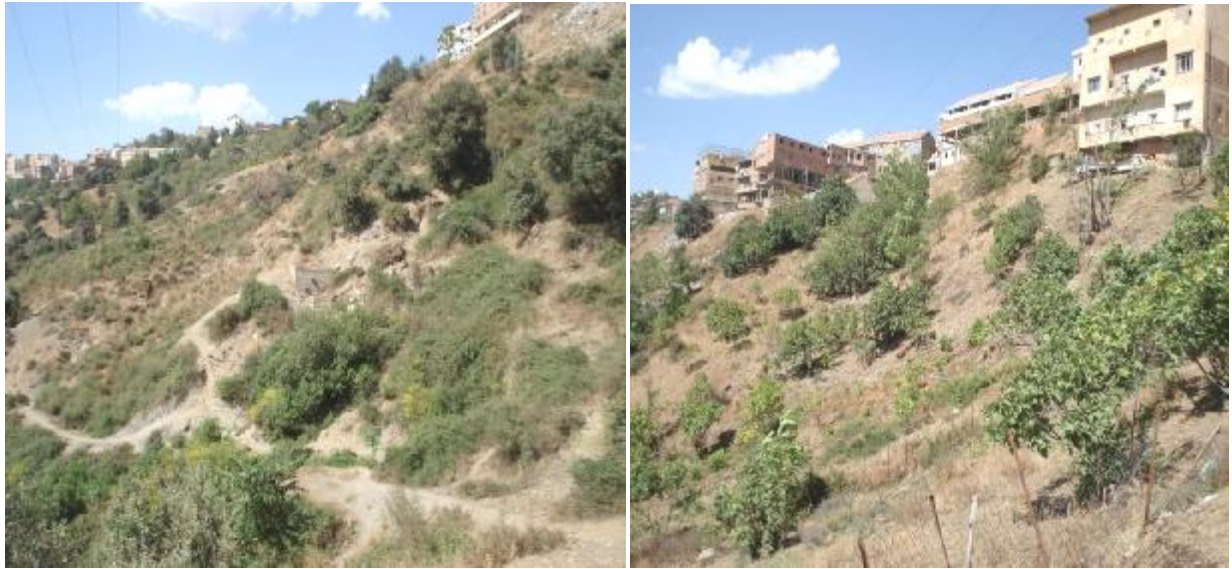
Fig.3.6 : Action de la pente raide et de relief accidenté.

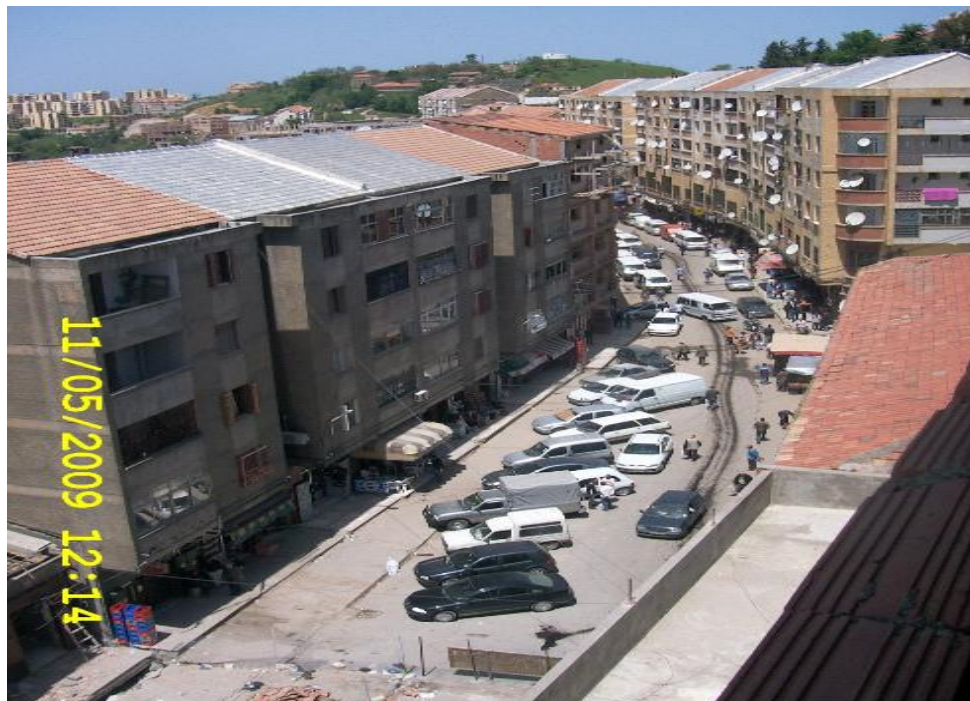
- Les immeubles de l'APC /CNEP construits dans les années 1990 ; ce sont donc une vingtaine de blocs (des surcharges) qui ont été réalisés en quelques années sur un relief accidenté. [El watan 28/07/2009]. Ces surcharges ont un rôle principal dans ce glissement. L'effet de surcharge (Constructions imposantes, jets de remblais et effet du trafic sur le boulevard). [4]

Fig.3.7 : Les immeubles de l'APC /CNEP et L'effet de surcharge

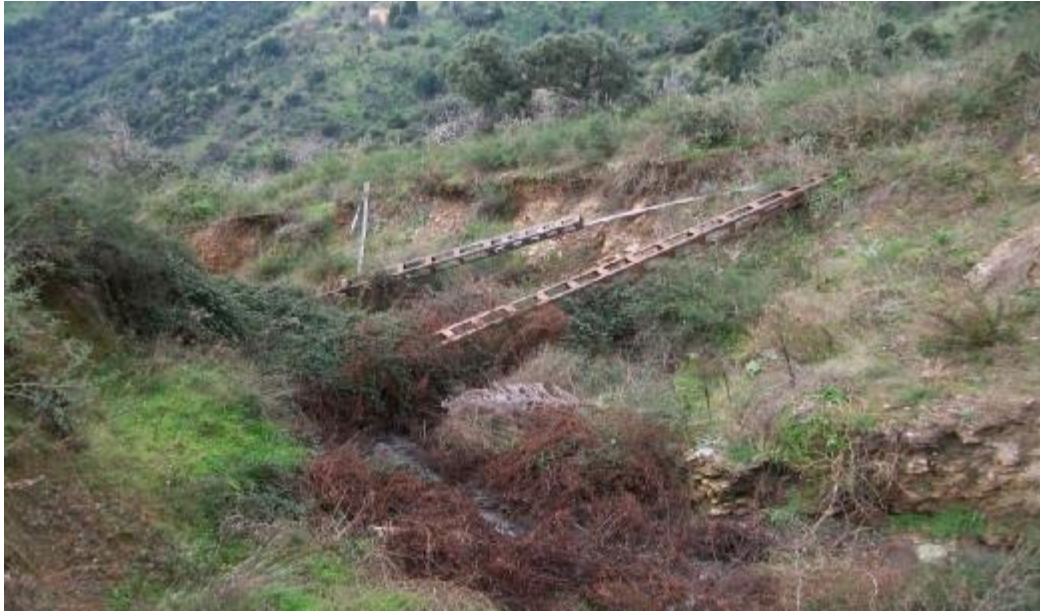
- L'effet des eaux usées issues d'un système d'assainissement défectueux et celui des infiltrations des eaux pluviales. [4]

Fig.3.8: Effet de l'eau.

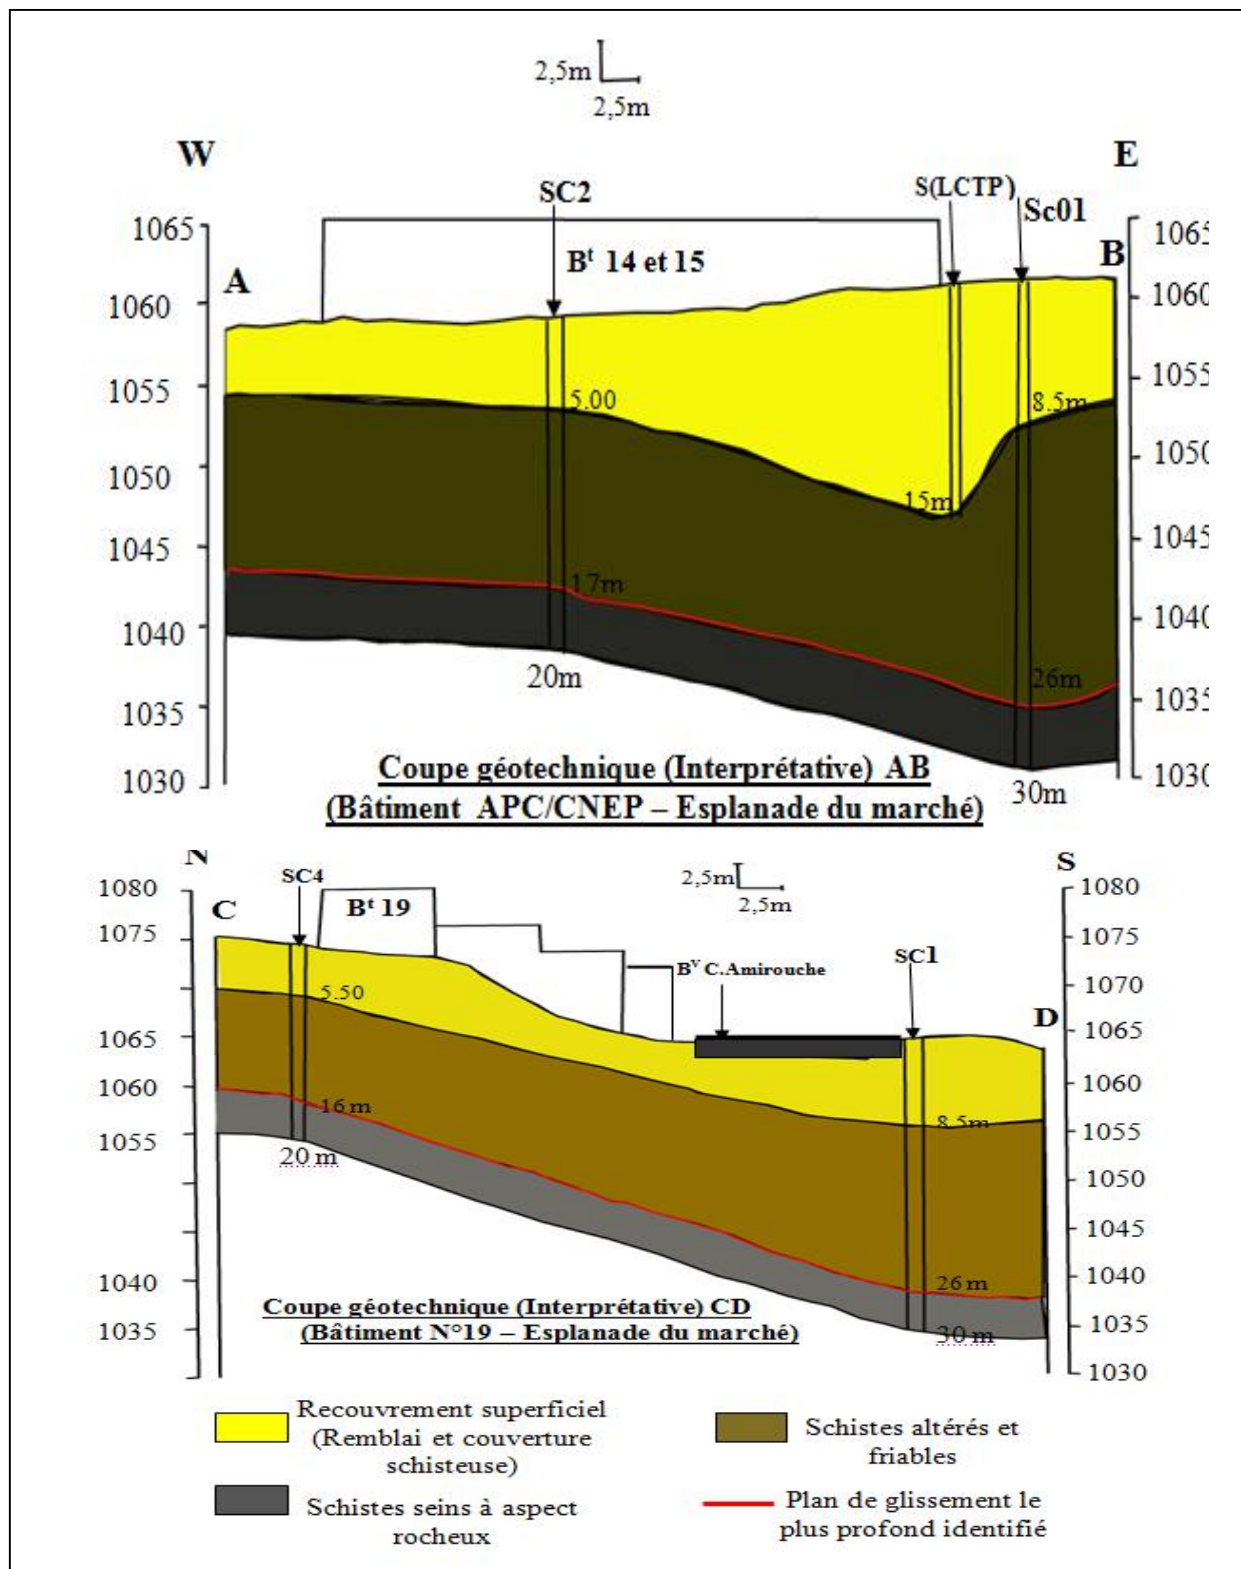
D'après le rapport de laboratoire GEOMICA on à l'interprétation des résultats des essais qui sont donnés dans les figures ci-dessous

Fig.3.9 : les positions probables des surfaces de rupture

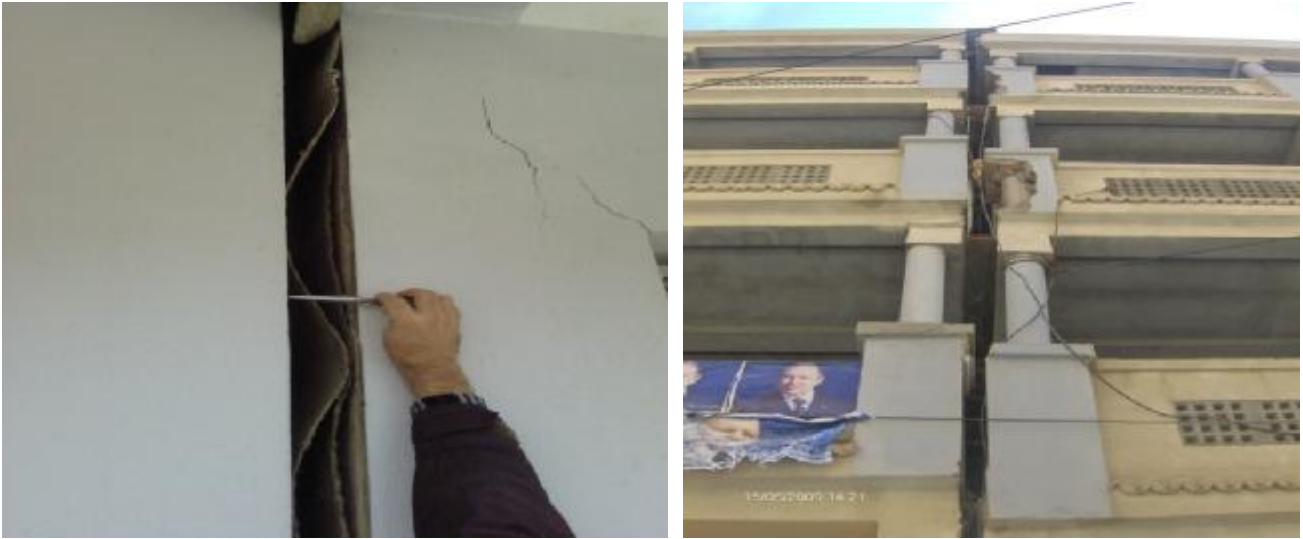
Fig.4.1 : Ouverture des joints entre blocs

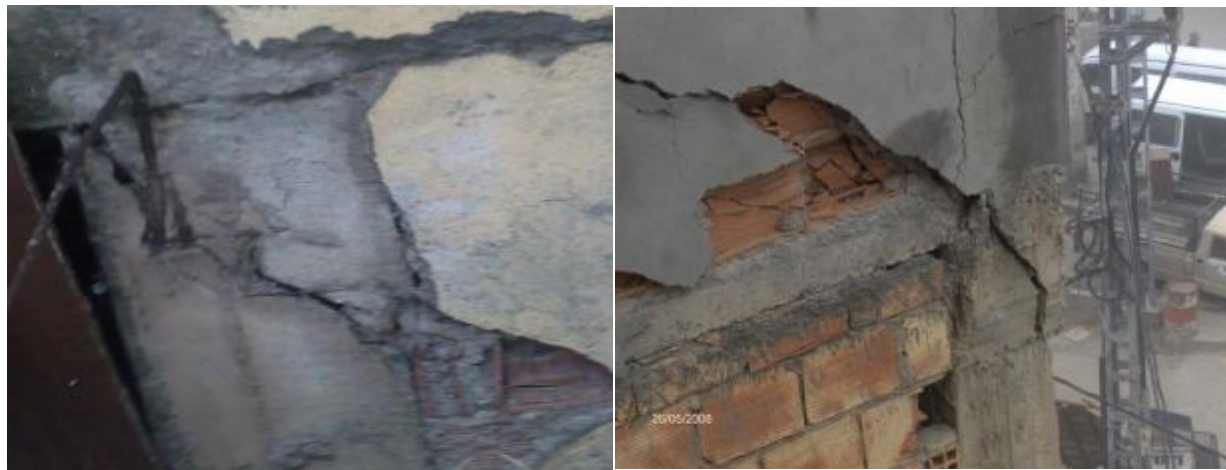
Fig.4.4 : Éclatement des nœuds (Poteau poutre)

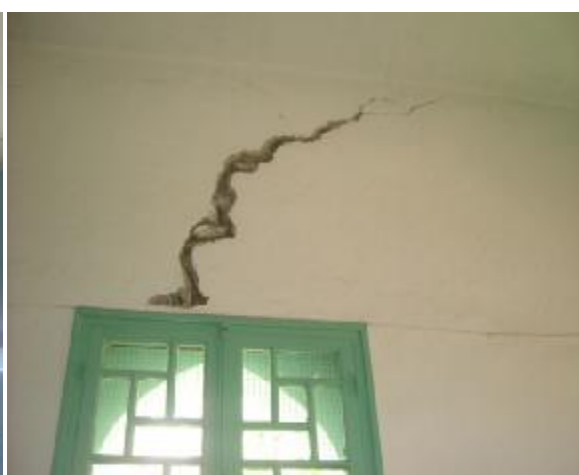
Fig.4.6 : Fissures importantes au niveau des murs

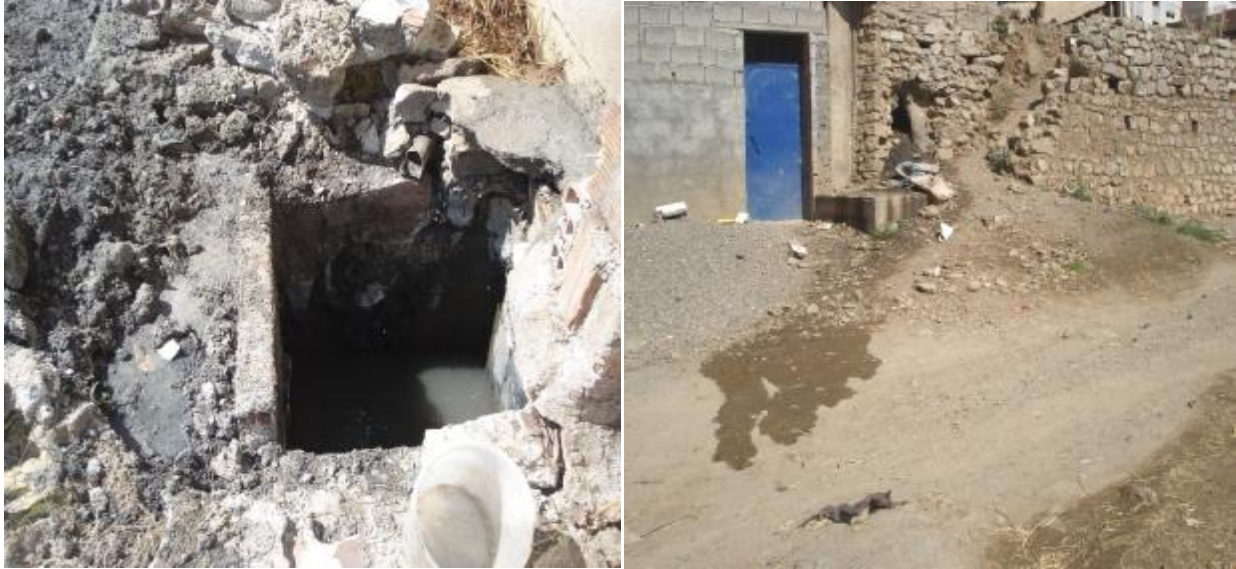
Les déplacements et les affaissements du sol dus au glissement de terrain, ont causé la rupture de plusieurs réseaux d'assainissement et d'alimentation en eau potable et du système de drainage réalisé.

Fig.4.7 : désordres au niveau des réseaux d'assainissement

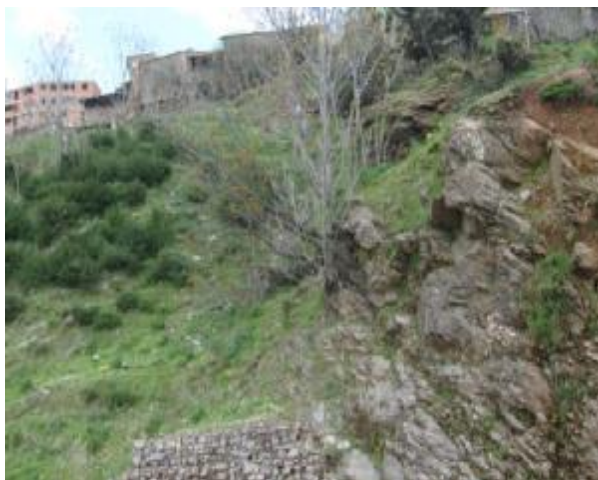
En outre coté Sud-Est du marché les couches sont constituées de schistes satinés grisâtres. Ces terrains schisteux surmontent généralement une épaisse couverture argilo-limoneuse. Ils renferment des bancs de quartzites et présentent un état très fracturé avec des pendages sub-verticaux. En effet; au niveau du site étudié, les schistes satinés présentent un état très fracturé et affleurent sous forme d'écailles, avec un plongement sub-vertical, Sud-Est

Fig.4.8.Affleurement de schistes satinés observé du côté nord du site (Au dessus du Boulevard Colonel Amirouche)

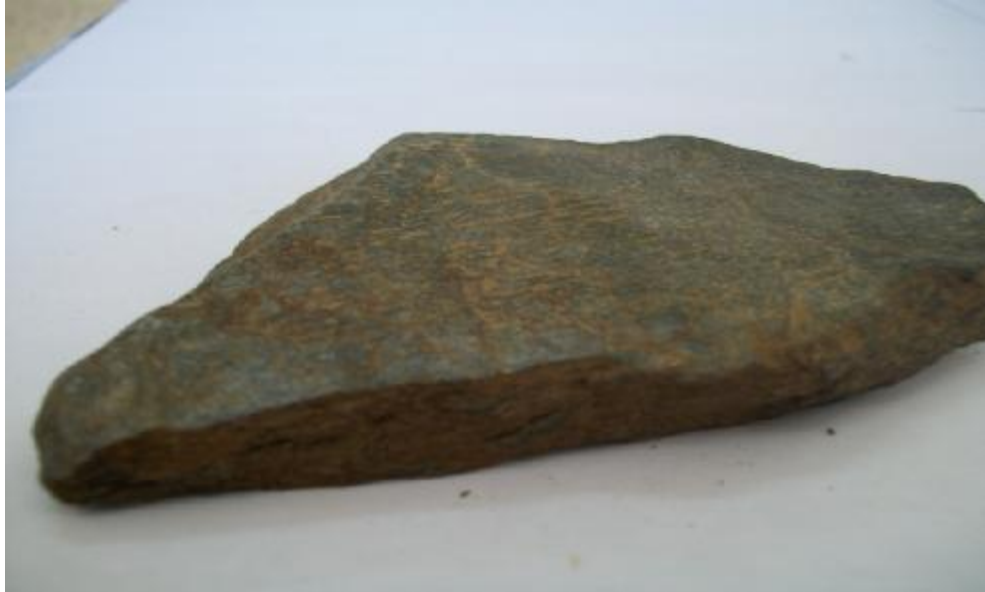
Il a été prélevé le 16/01/2010 au sein de la zone affectée par une grande ligne de rupture

Fig.4.12. Echantillon N°1.

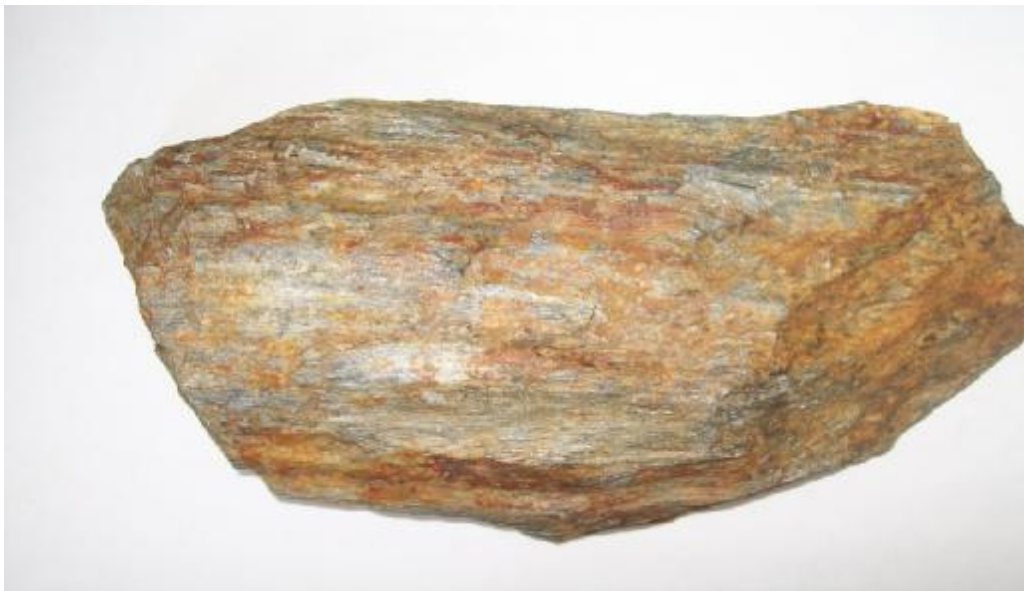
Il a été prélevé le 16/04/2010 au sein de la zone affectée par un grand affaissement et une rupture de sol.

Fig. 4.13. Echantillon N°2.

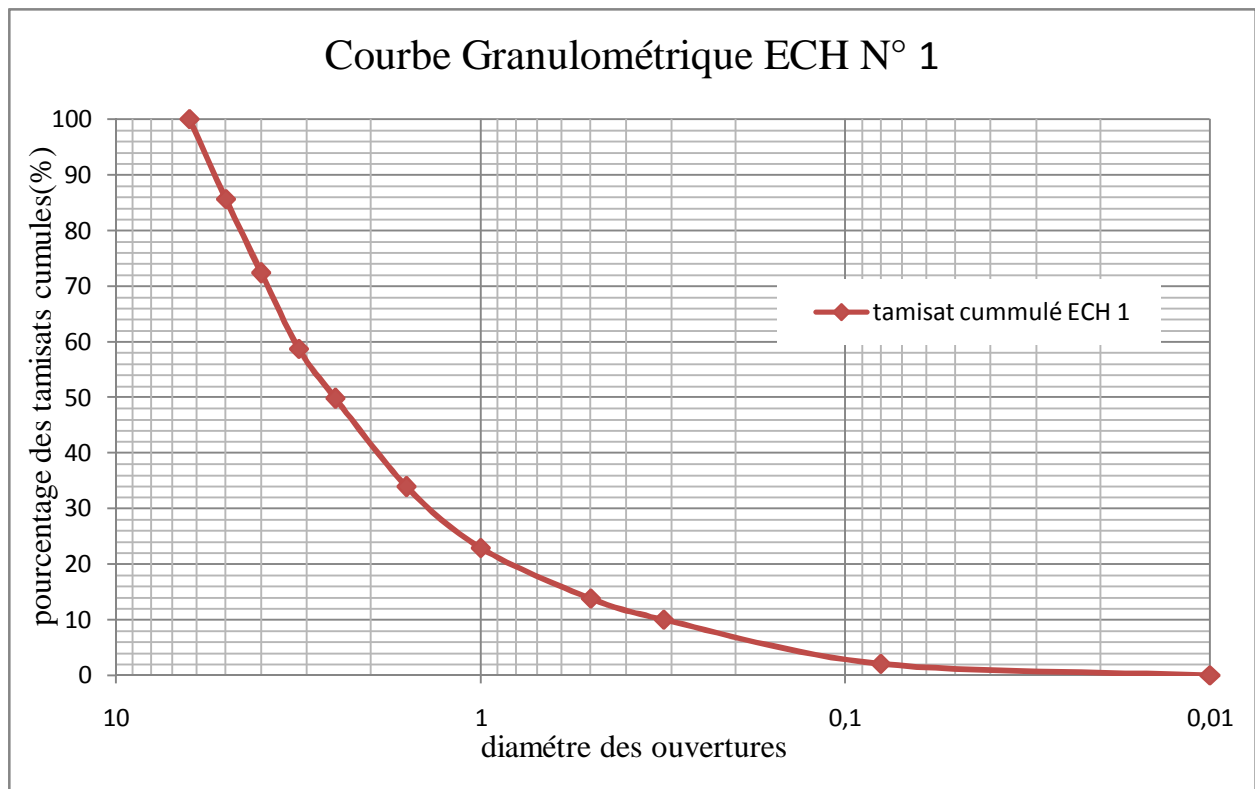
Figure.5.4 : Courbe granulométrique de l'échantillon N° 1.

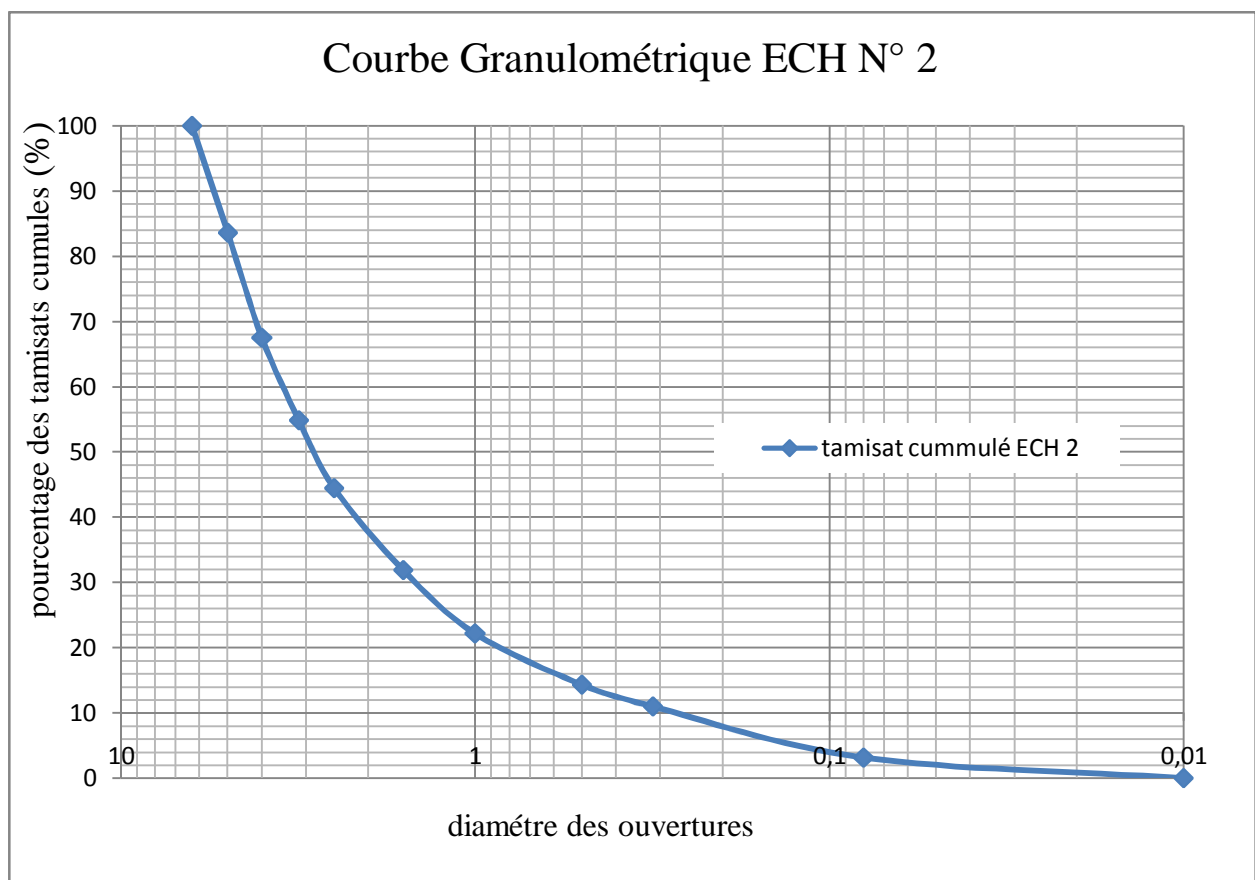
Figure.5.5. : Courbe granulométrique de l'échantillon N° 2

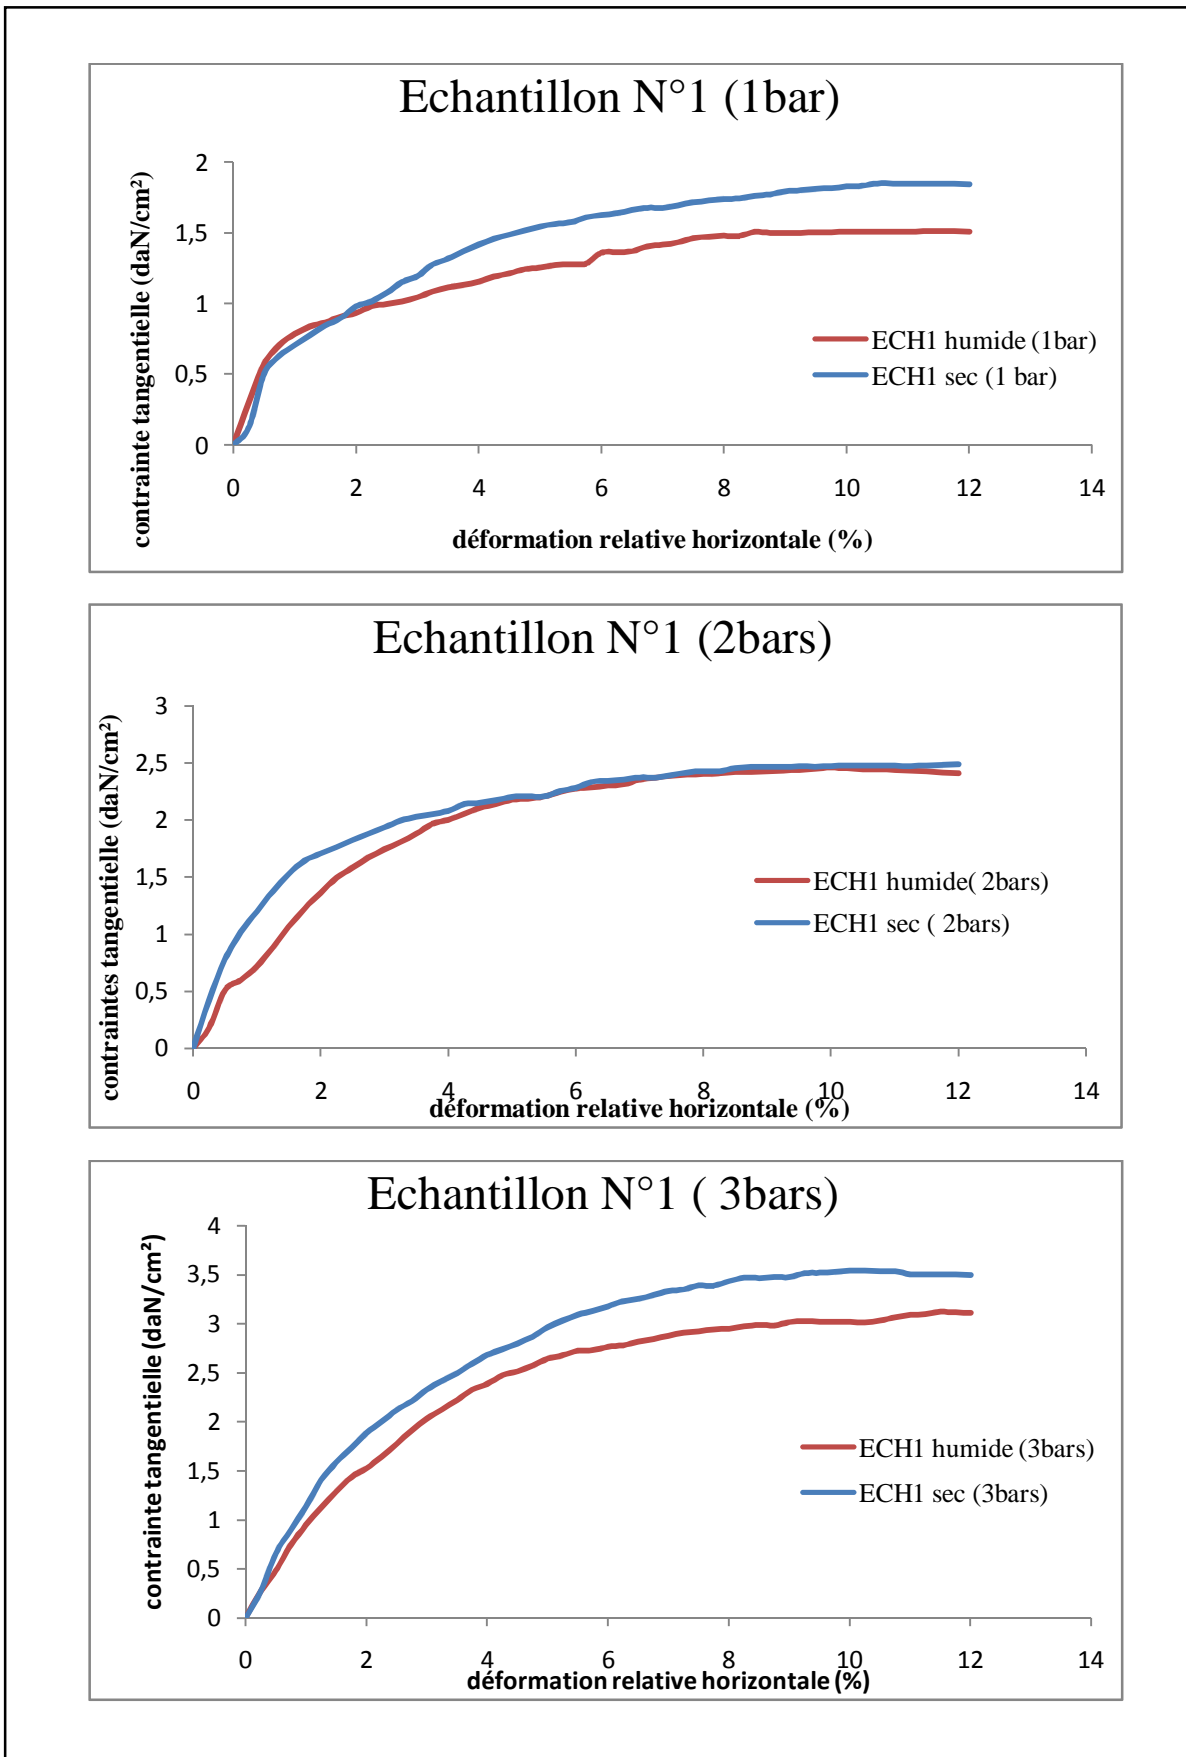
Fig5.7 : comparaison des courbes contrainte-déformation aux états humides et secs pour les contraintes appliquées (100,200et 300KPa) de échantillon l'échantillon 1.

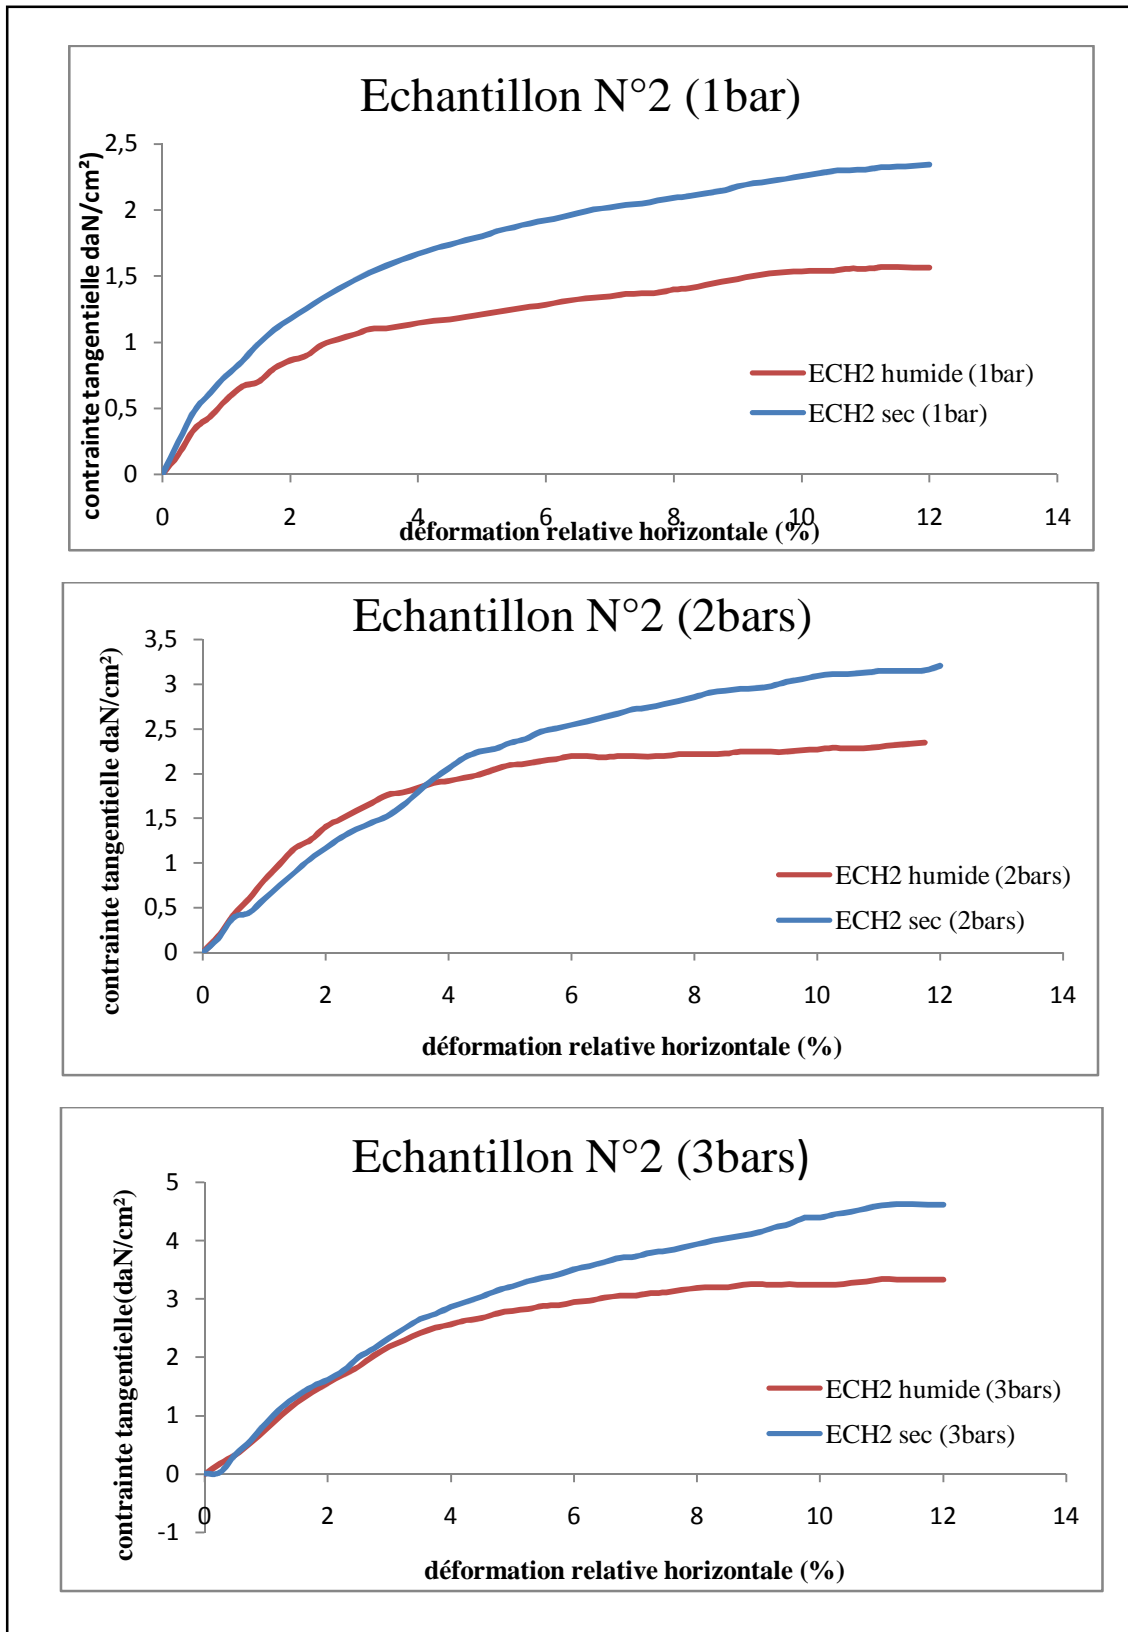
Fig5.8 : comparaison des courbes contrainte-déformation aux états secs et humides contraintes appliquées (100,200 et 300KPa) de l'échantillon 2.

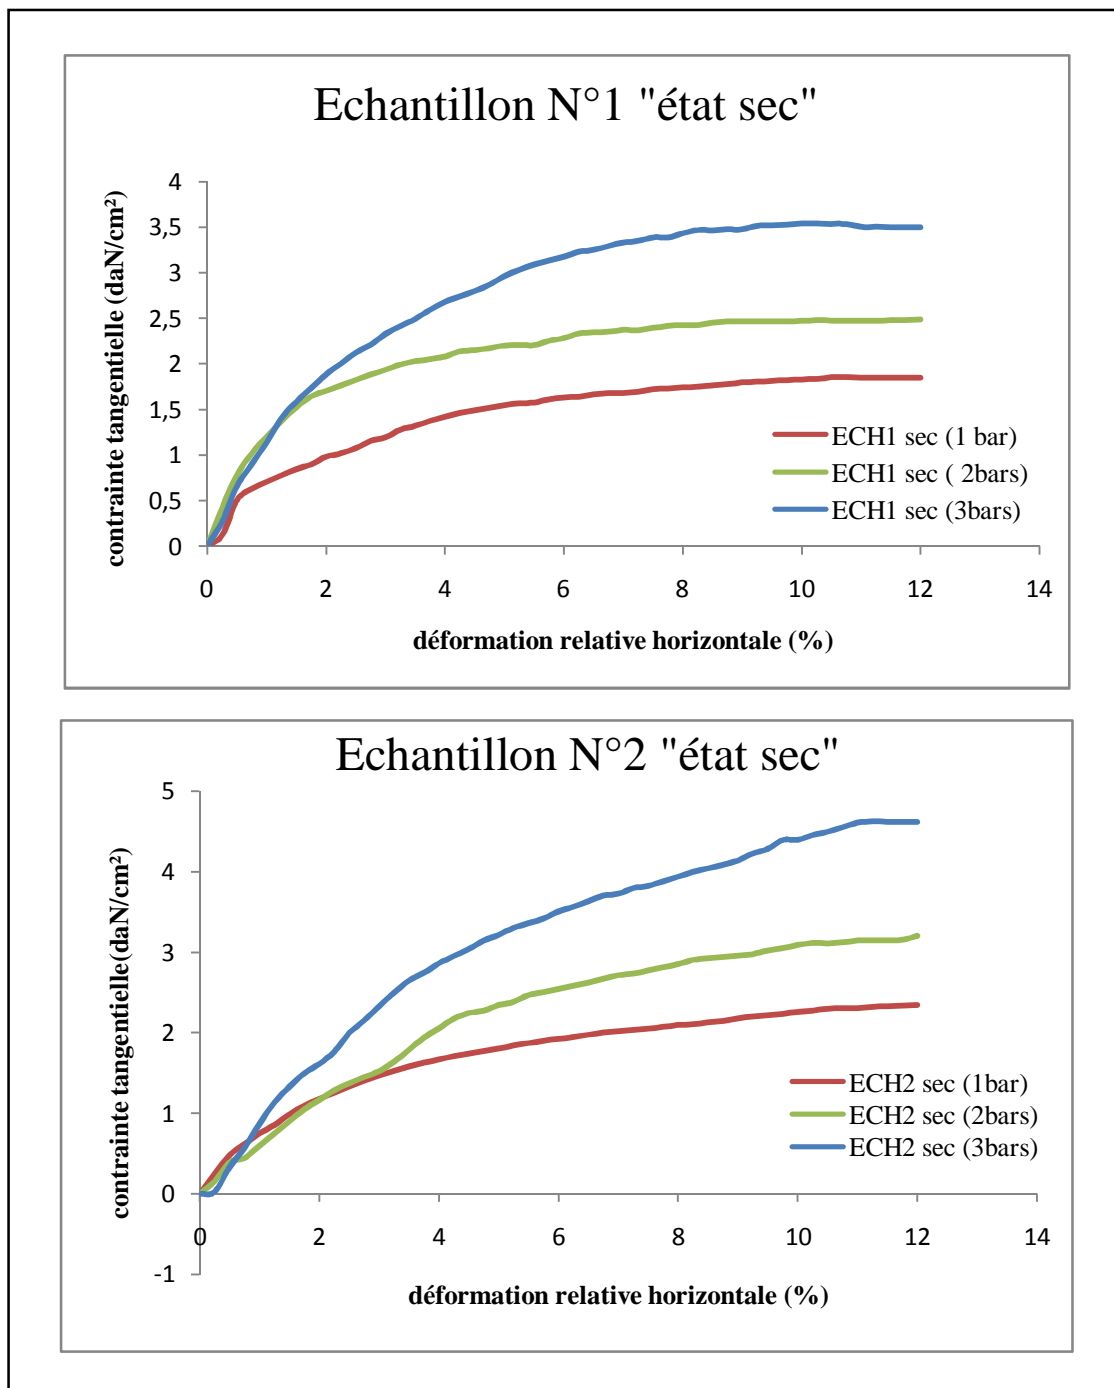
Fig.5.9 : comparaison des courbes contraintes-déformation aux états secs pour les contraintes appliquées (100,200 et 300KPa) des échantillons 1 et 2.
