MEMOIRE DE MASTER-2- RECHERCHE

Spécialité : Génie Civil

Option : Géotechnique et Environnement

**APPLICATION DES ANALYSES MINERALOGIQUES ET
GEOTECHNIQUES DES SCHISTES AU GLISSEMENT DE
TERRAIN D'AIN EL HAMMAM**

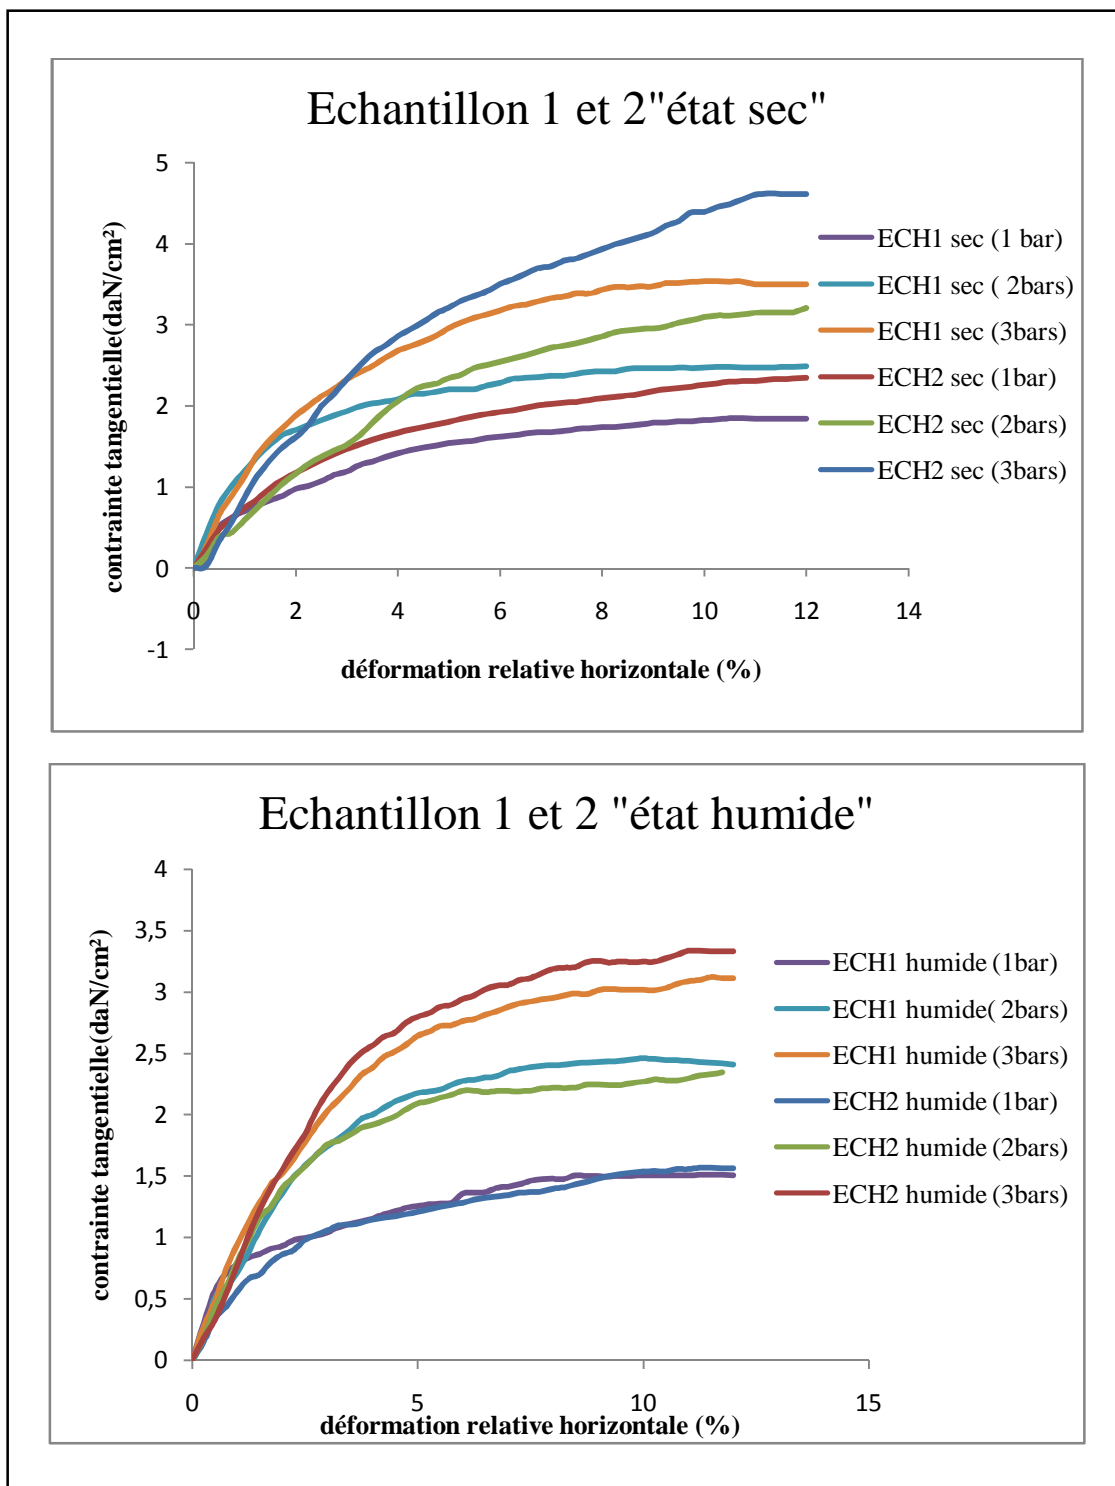
Fig.5.11 : comparaison des courbes contraintes déformations aux états secs et humides pour les contraintes (100, 200 et 300 KPa) des échantillons 1 et 2.

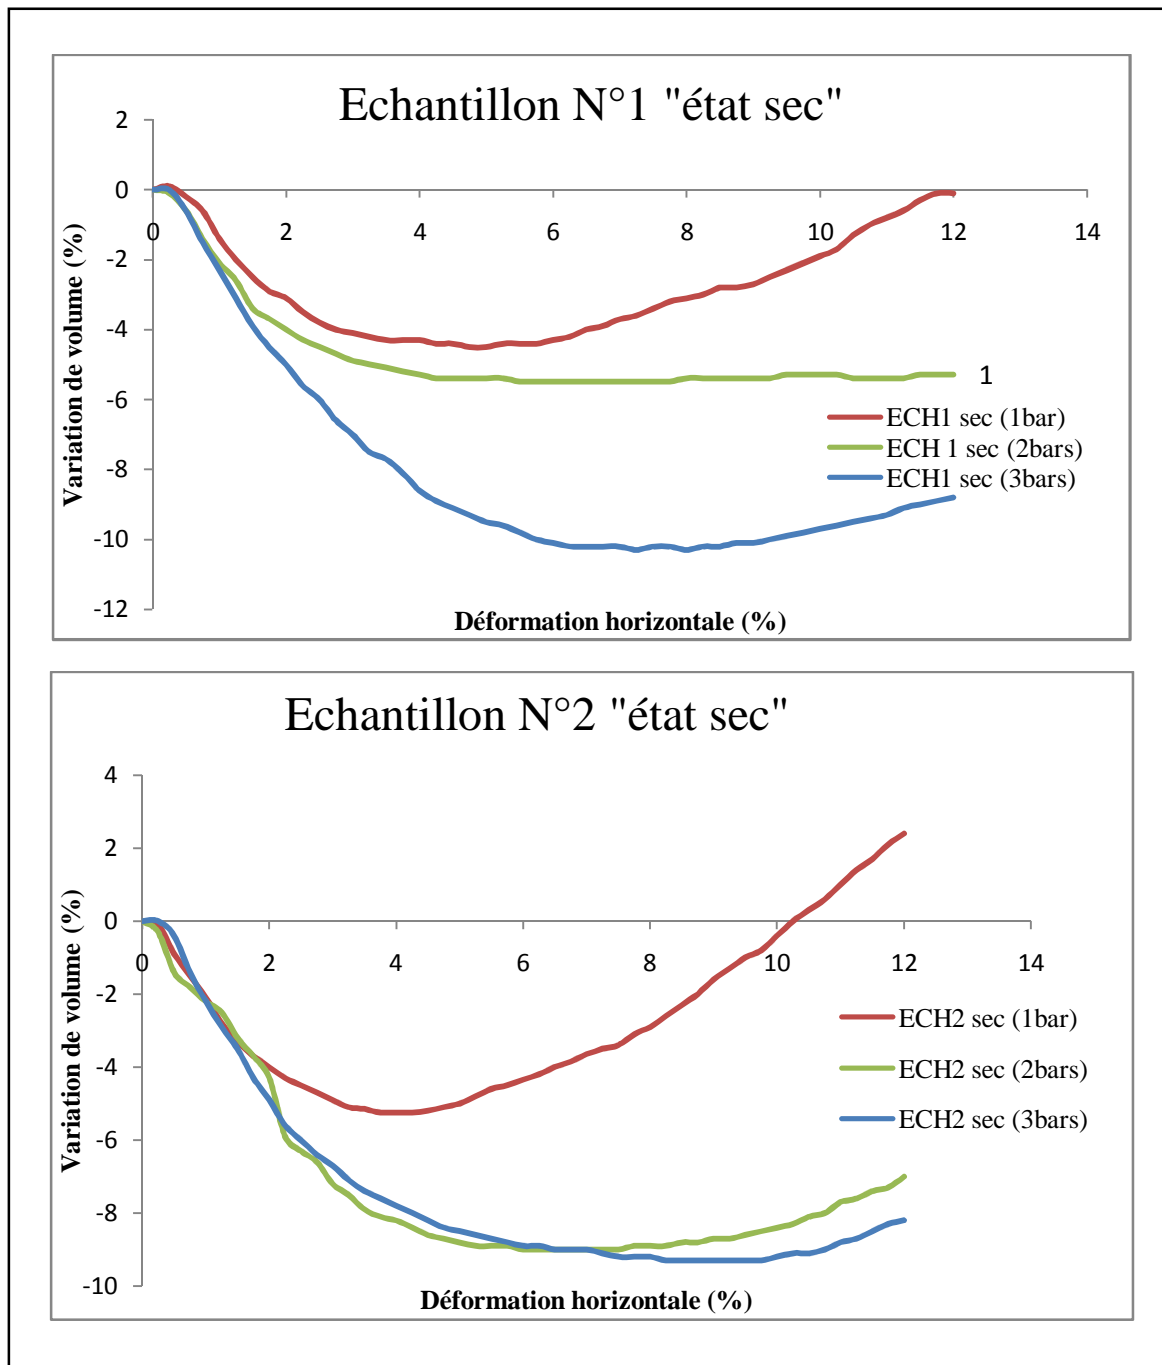
Fig.5.14 : comparaison des courbes de variation de volume à l'état sec des échantillons 1 et 2 pour les contraintes (100, 200 et 300 KPa).

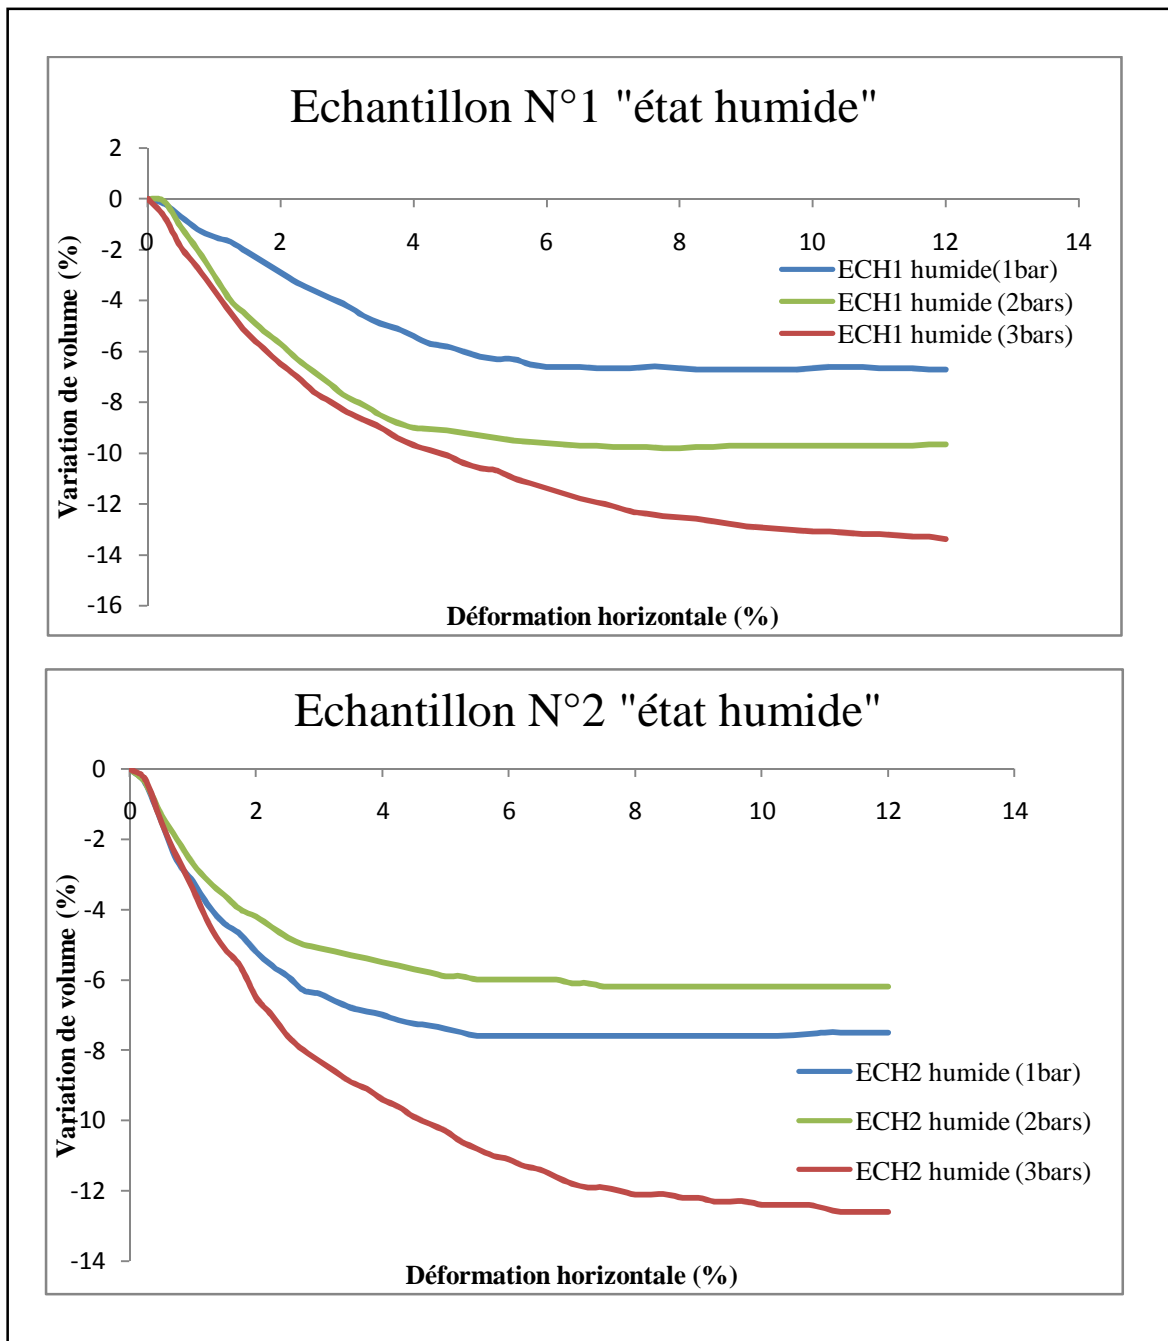
Fig.5.15 : comparaison des courbes variations de volume aux états secs des échantillons 1 et 2 pour les contraintes (100, 200 et 300 KPa).

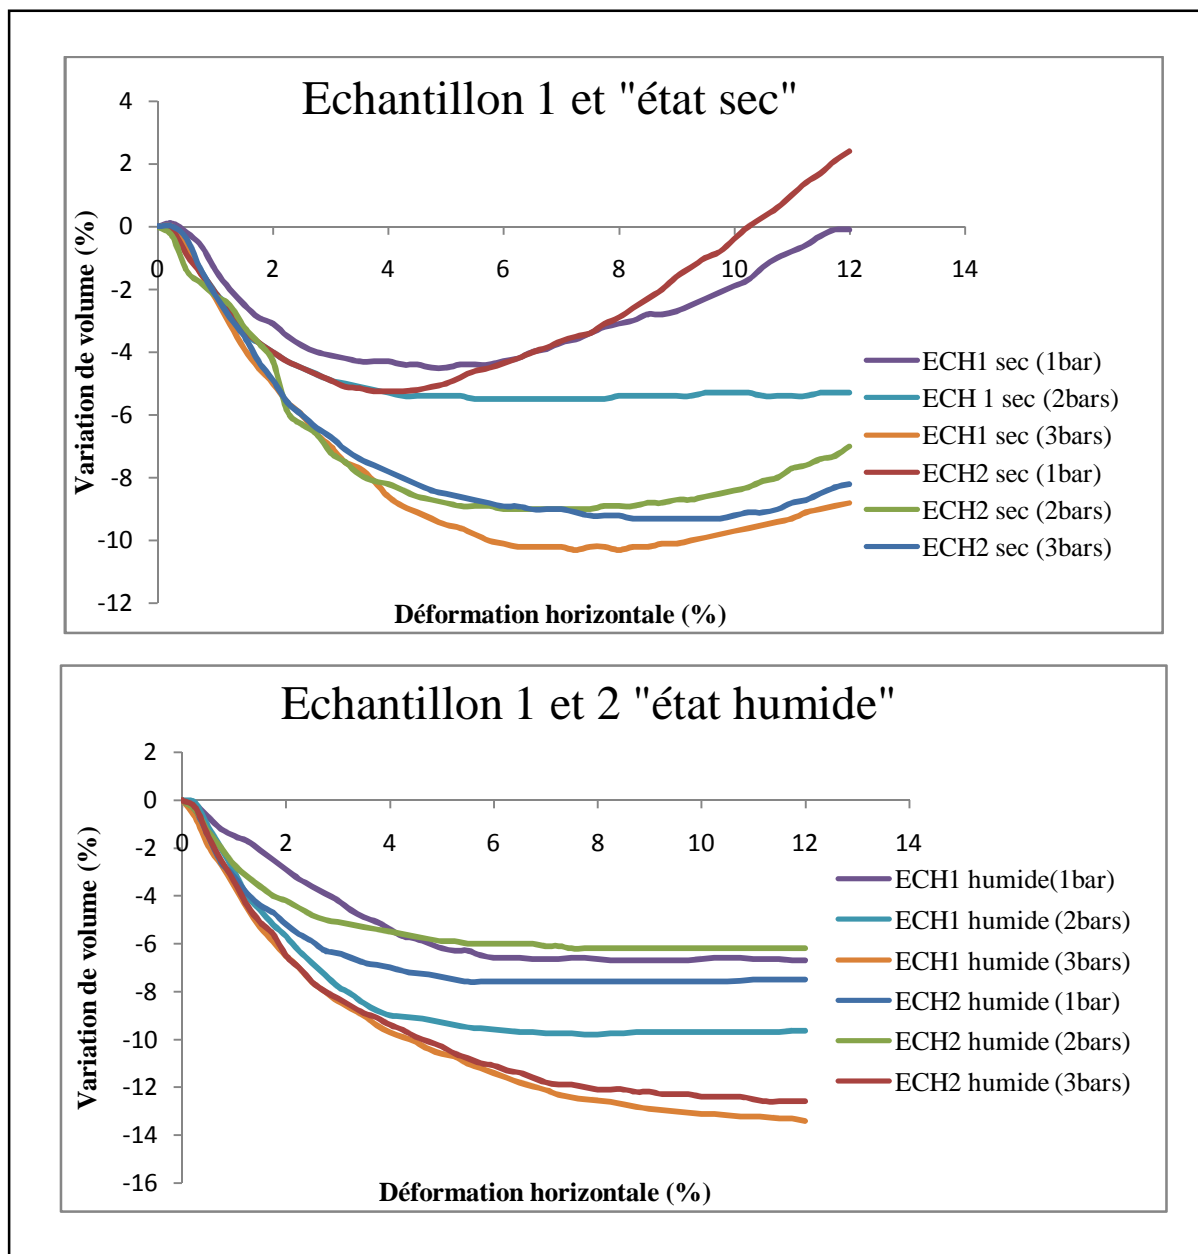
Fig.5.16 : comparaison des courbes variations de volume aux états humides des échantillons 1 et 2.

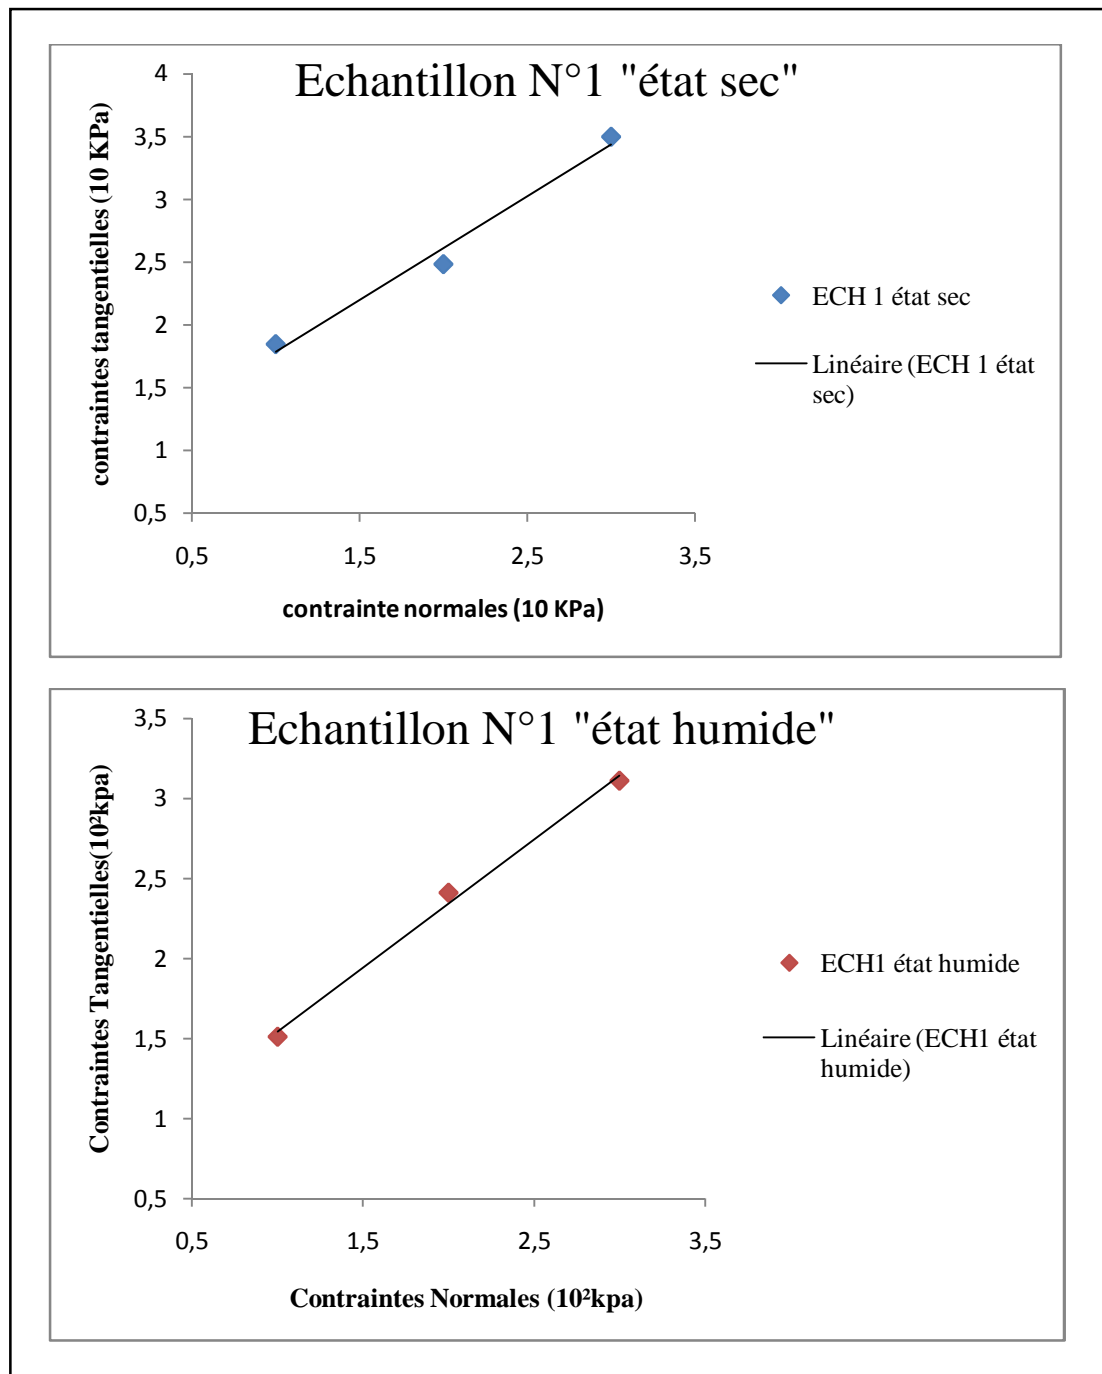
Fig.5.17 : droites intrinsèque du premier échantillon à l'état sec et humide

Echantillon I	
	Sec	Humide
ϕ°	42.43	37.59
C (KPa)	130	110

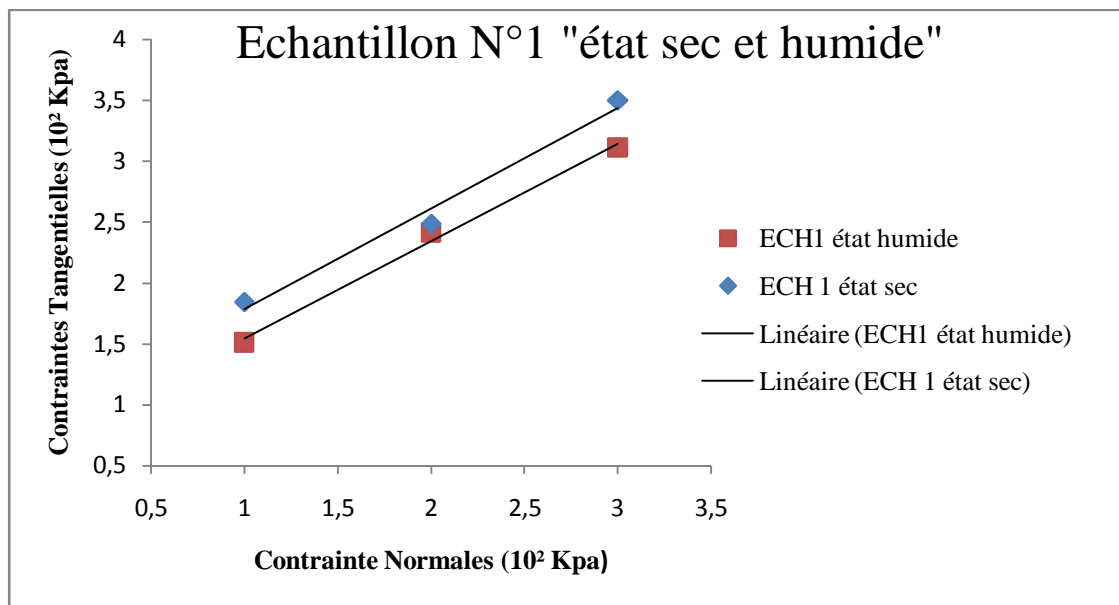
Fig.5.18 : droites et courbes intrinsèque (echantillon1 pour les deux états)

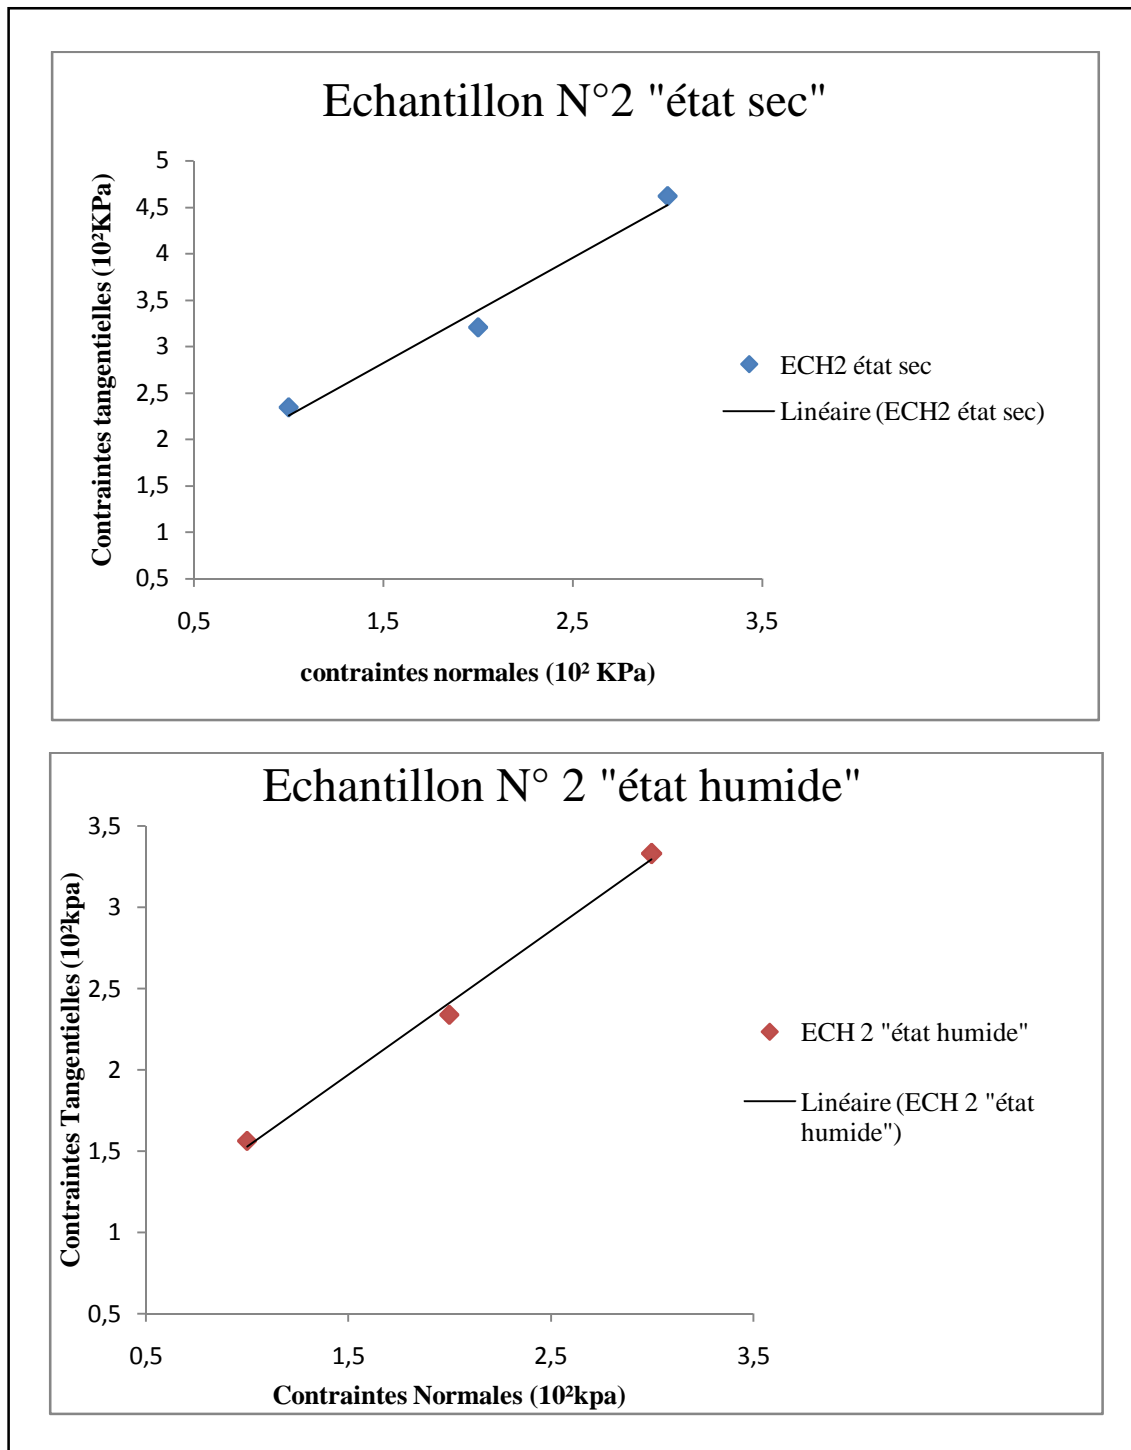
Fig.5.19 : droites intrinsèque du deuxième échantillon à l'état sec et humide

Echantillon II	
	Sec	Humide
ϕ	47.6°	47.35°
C (KPa)	170	110

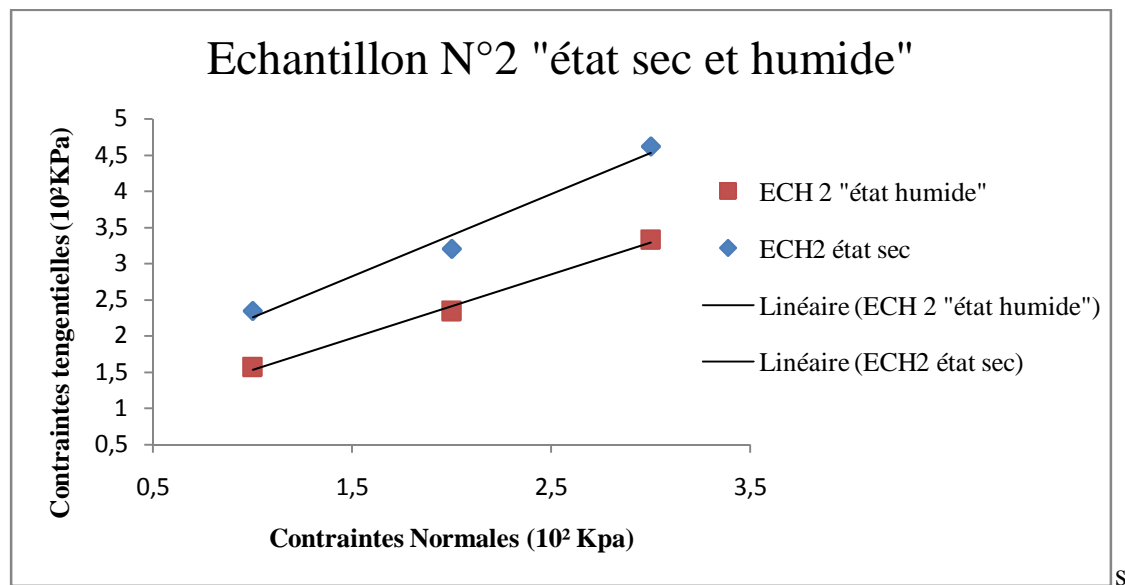
Fig.5.20 : droites et courbes intrinsèque (echantillon2 pour les deux états).

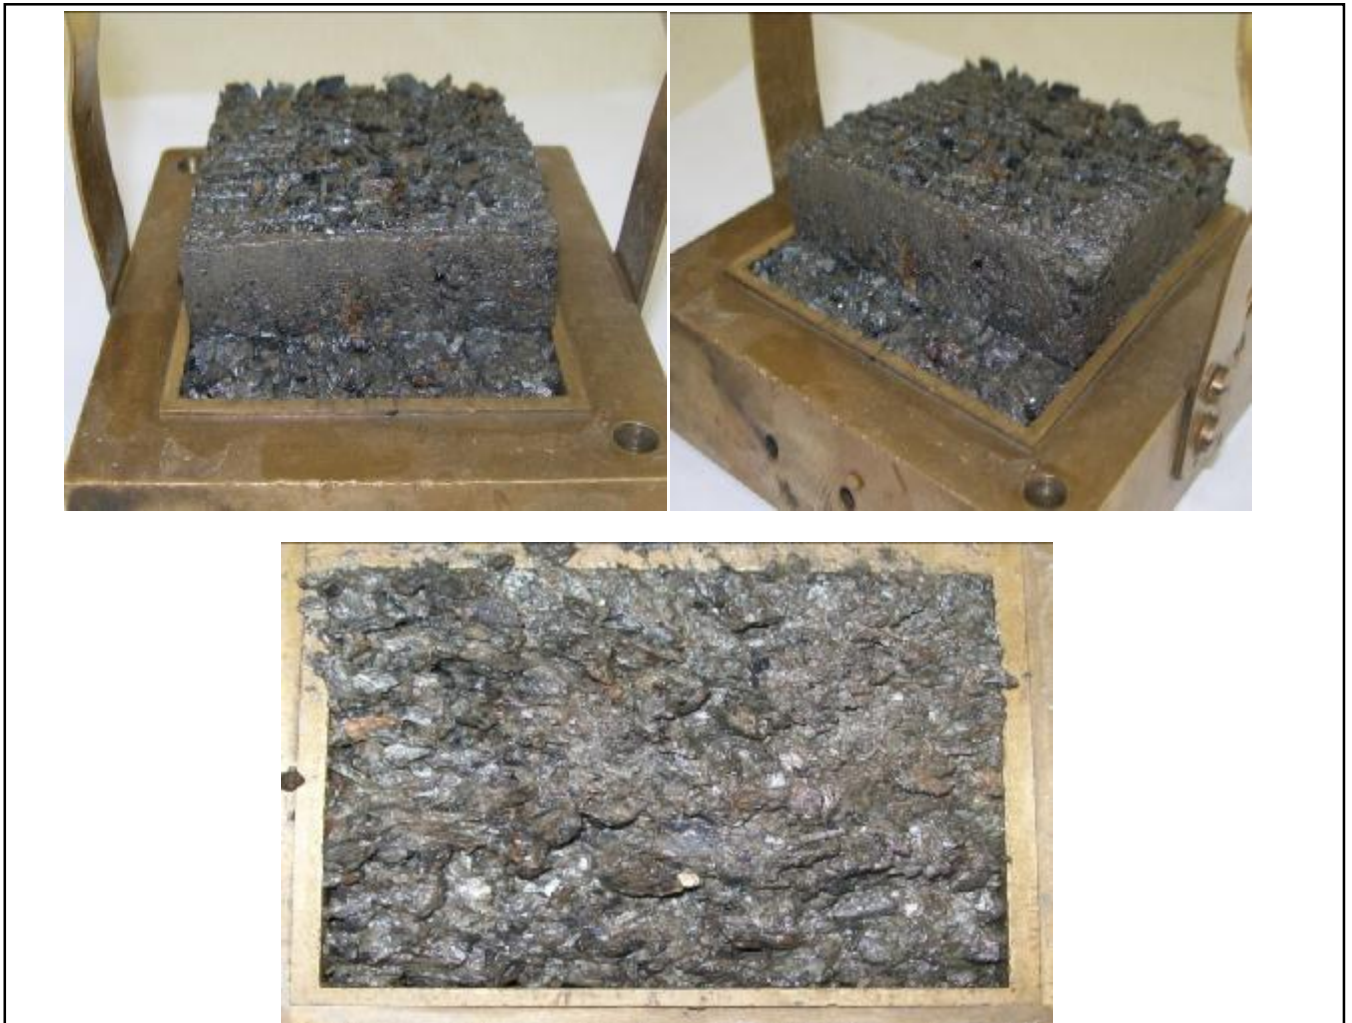
- l'humidification du matériau, donne une contrainte de cisaillement plus faible que celles obtenues à l'état sec, car la présence des molécules d'eau sur la surface des grains engendre un état plus altérable des couches superficielles des grains.
- la résistance au cisaillement de l'échantillon N°1 est supérieure à celle de l'échantillon N°2, cela s'explique par la quantité de quartz qui est de 34% au sein de l'échantillon N°2 et de 20% au sein de l'échantillon N°1 « influence directe des constituants minéralogiques des échantillons ». (Voir l'analyse minéralogique des deux échantillons ; Chapitre IV).
- lors des essais, on a remarqué pour l'état humide l'apparition d'un sol pâteux, au niveau du plan de cisaillement. Les photos prises lors des essais le démontrent.

Fig.5.21. apparition d'un sol en pate au niveau du plan de cisaillement pour le cas humide.
