**Mémoire de magister**

**Spécialité : Génie civil**

CONTRIBUTION A L'ETUDE DE LA VULNERABILITE DES RETENUES  
COLLINAIRES VIS - A - VIS DES ALEAS NATURELS, DANS UN SYSTEME  
D'INFORMATION GEOGRAPHIQUE (SIG).

**Année : 2013**

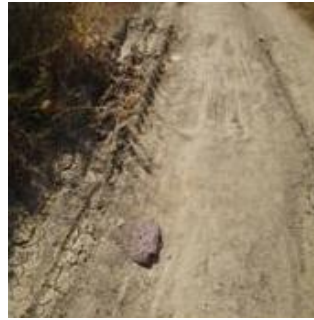
Photo 4.3 : Orniéage sur la crête de la retenue.

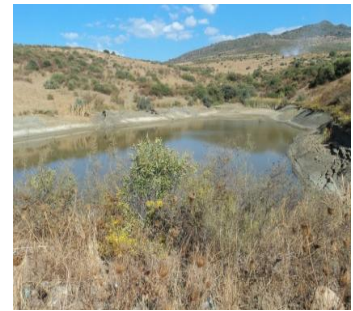
Photo 4.4 : Présence de végétation sur le talus amant.

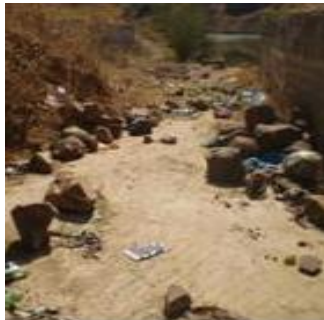
Photo 4.5 : Colmatage de l'évacuateur de crue.

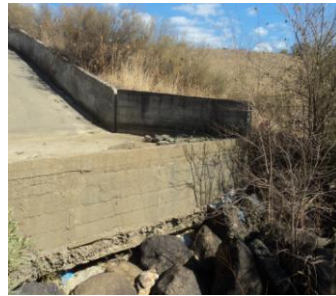
Photo 4.6 : Bassin de dissipation déstabilisé.

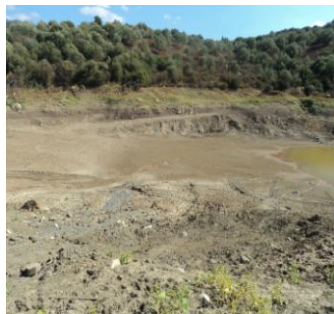
**Photo 4.13 : Envasement partiel de la retenue.**

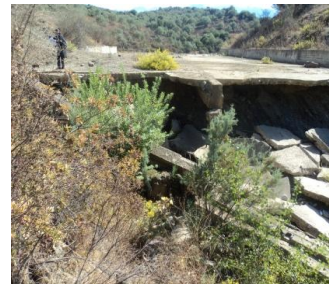
**Photo 4.14 : Evacuateur de crue endommagé**

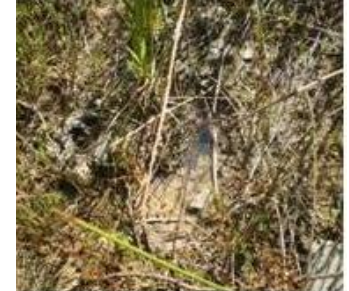
Photo 4.18 : Fuites localisées sur le parement aval.

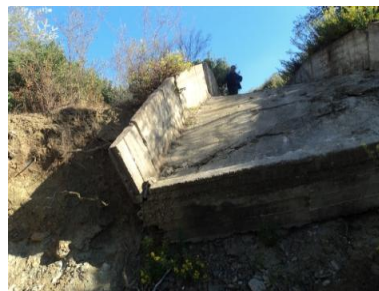
Photo 4.20 : Une grande fosse d'érosion à l'aval du coursier.

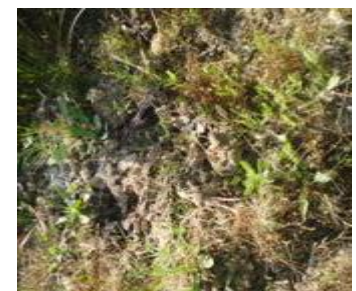
Photo 4.21 : présence de terriers sur le talus aval.

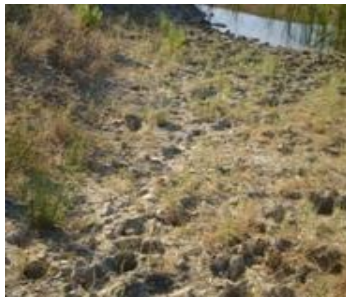
Photo 4.26 : Affaissement de la crête sur la rive.

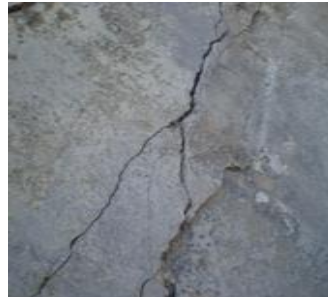
Photo 4.27 : fissures sur le coursier

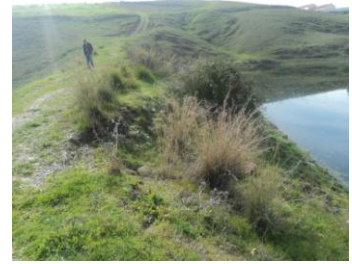
Photo 4.39: Glissement du talus amont.

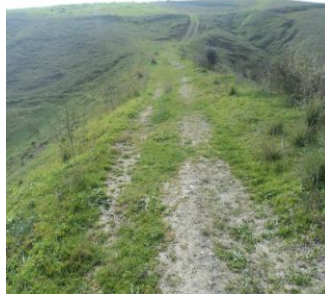
Photo 4.41 : Orniérage sur la crête.

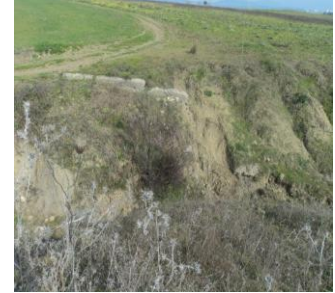
Photo 4.42: Glissement des murs bajoyer.

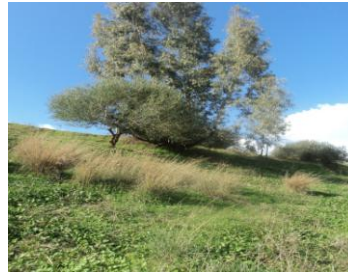
Photo 4.50 : Végétation arbustive sur le talus aval.

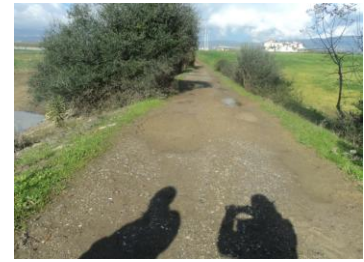
Photo 4.51 : Affaissement de la crête

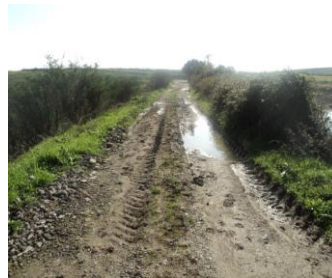
Photo 4.53 : Ornières sur la crête de la retenue.

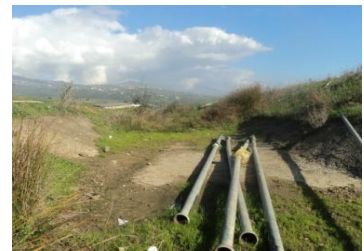
Photo 4.54 : Evacuateur de crue obturé.

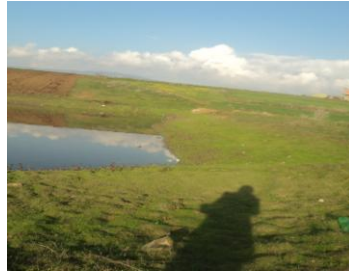
Photo 4.57 : Talus amont non protégé.

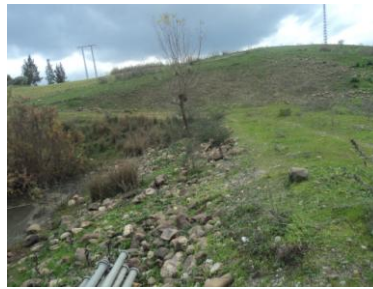
Photo 4.63 : Glissement des enrochements du talus amont.

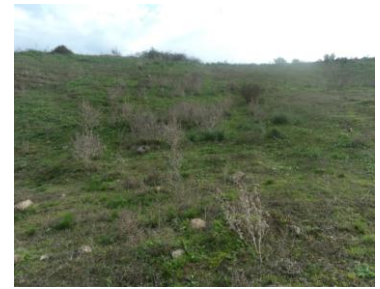
Figure 4.64 : Protection du talus aval vieillie.

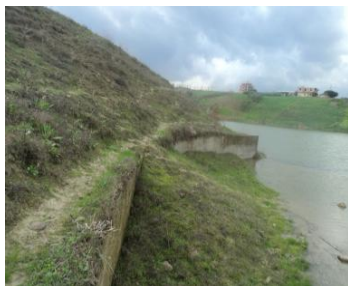
Photo 4.65 : Glissement de terrain sur les bajoyers

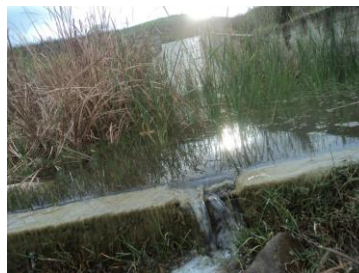
Photo 4.66 : Endommagement du bassin de dissipation d'énergie

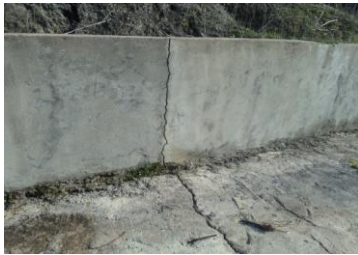
Photo 4.78: Fissure des murs bajoyer

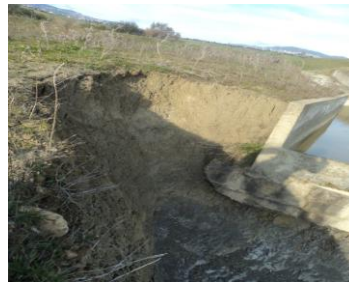
Figure 4.79 : Une grande fosse d'érosion à l'aval l'évacuateur

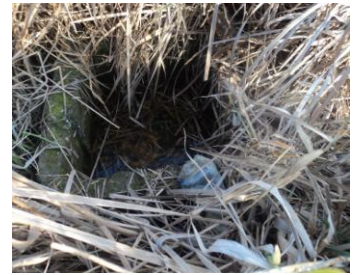
Figure 4.80 : Vanne de vidange émergée dans l'eau

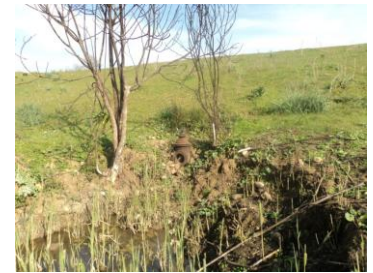
Photo 4.84 : Fuite impotentes dans le talus aval de la retenue

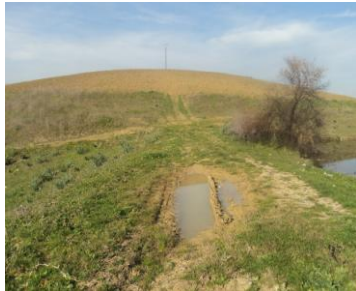
Photo 4.85 : Orniérage sur la crête

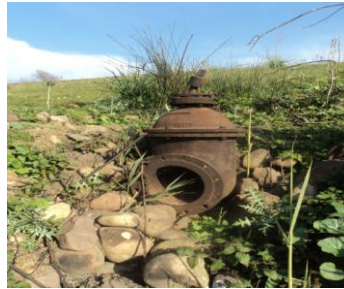
Photo 4.86 : Vanne de vidange endommagée

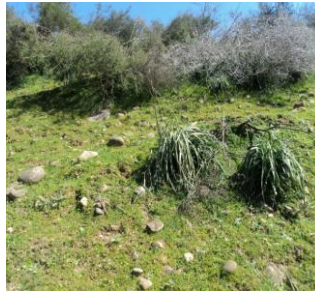
Photo 4.90 : Végétation arbustive sur le talus aval

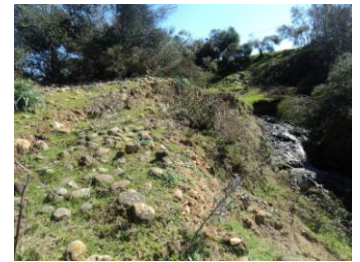
Photo 4.91: Glissement de talus aval de la retenue

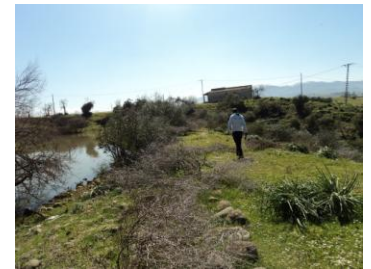
Photo 4.94 : Affaissement de la crête

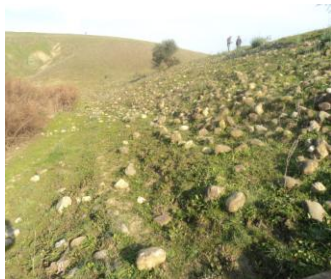
Photo 4.99 : Protection du talus amont vieillie

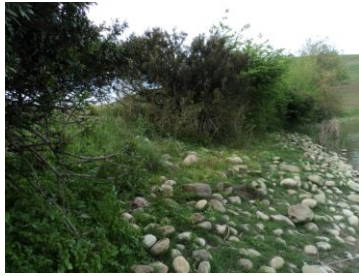
Photo 4.103 : Végétation arbustive sur le talus amont

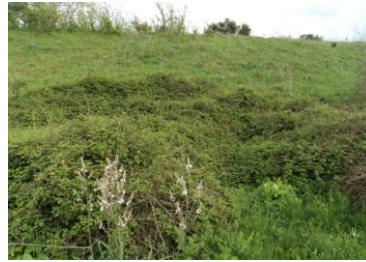
Photo 4.104 : Végétation sur le talus aval

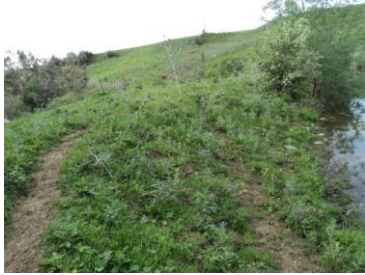
Photo 4.109 : Orniérage sur la crête de la retenue

Pathologies	Mode de réparations possibles
Présence de la végétation sur le talus aval	Procéder à une coupe systématique des brins et accompagner de produits chimiques dévitalisant afin de tuer les sujets.
Présence d'orniérages	Rechargement de la crête afin de restaurer le profile
Désordre du ou batillage	Réparation ponctuelle en mettant en place des enrochements plus gros a la place de ce qui on été déplacés
Fuite sur le talus aval	L'étanchéité doit être améliorée par un géo membrane, ou tapis mince en argile

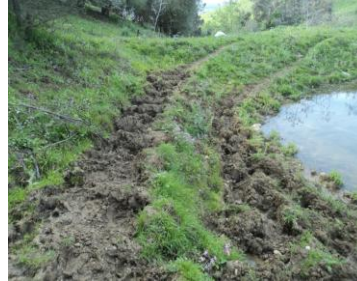
Photo 4.110 : Dégradation de talus amant par le passage des véhicules

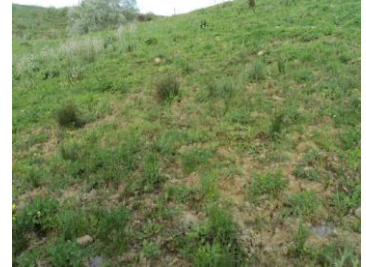
Photo 4.111 : Présence de suintement sur le talus aval

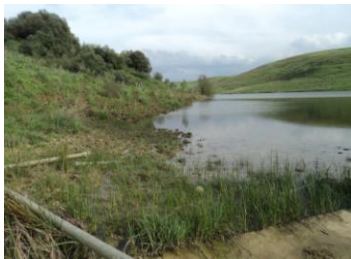
Photo 4.112 : Végétation arbustive sur le talus amont

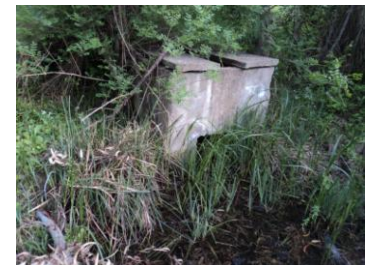
Photo 4.114 : Vanne de vidange émergée dans l'eau

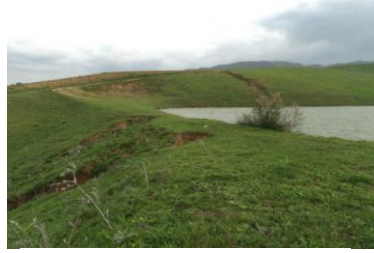
Photo 4.117 : Erosion impotente sur le corps de la digue

Pathologies	Mode de réparations possibles
Présence de ravines sur le talus aval	Réparations des ravines (cf. chapitre 1)
Destruction de l'évacuateur	Mise en place de l'évacuateur de crus
Désordres dus ou battillage.	Réparation ponctuelle en mettant en place des enrochements plus gros à la place de ce qui on été déplacés.
Vanne de vidange endommagée	Mise en place d'une vanne de vidange
Erosion impotente sur le corps de la digue	Rechargement de talus avale

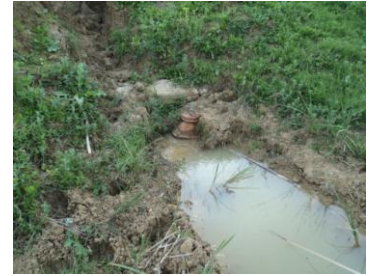
Figure 4.118 : Vanne de vidange endommagée

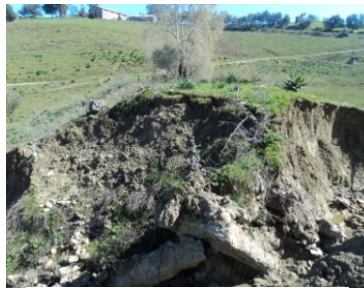
Photo 4.123 : Glissement de la partie rive gauche du corps de la digue

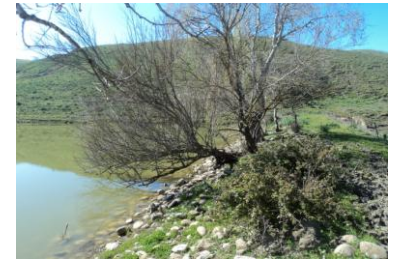
Photo 4.124 : Végétations arbustives sur le talus amont

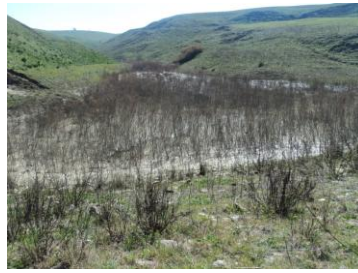
Photo 4.129 : Envasement de la cuvette

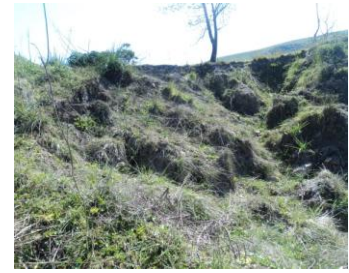
Photo 4.130 : Talus aval de la retenue endommagée

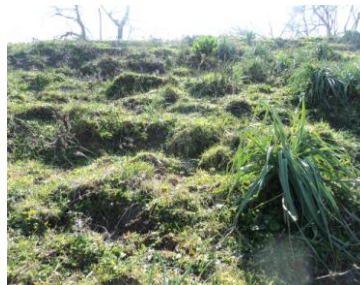
Photo 4.132 : Corps de la digue endommagée

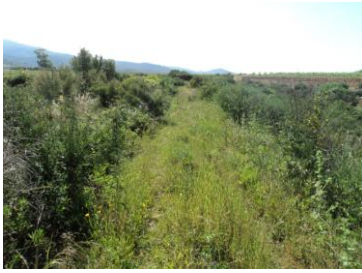
Photo 4.141 : Talus amont et aval envahie par la végétation

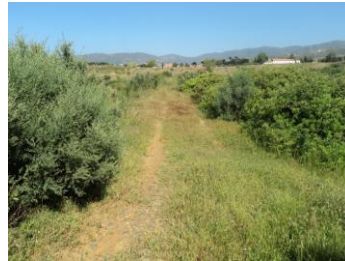
Photo 4.142 : Orniérage sur la crête de la retenue

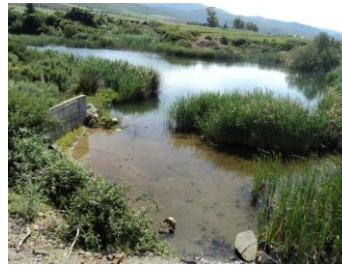
Photo 4.145 : obturation de l'évacuateur de crue

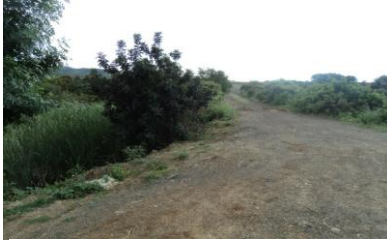
Photo 4.148 : Végétation arbustive sur le talus amont

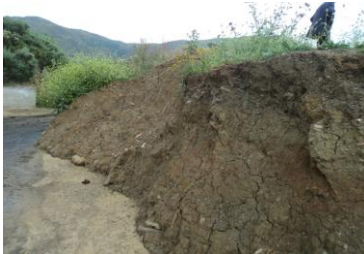
Photo 4.151 : Glissement des terres sur les murs bajoyer

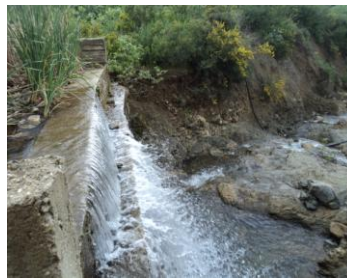
Photo 4.152 : Fosse d'érosion à l'aval de l'évacuateur de crues

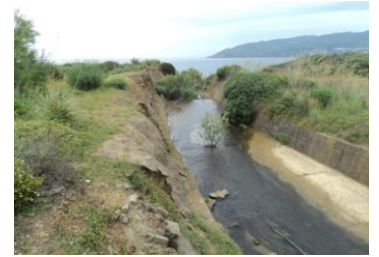
Photo 4.157 : Glissement des murs bajoyers

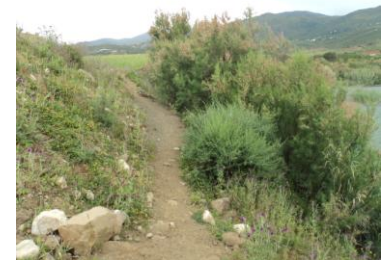
Photo 4.160 : Orniérage au pied du talus amont de la retenue

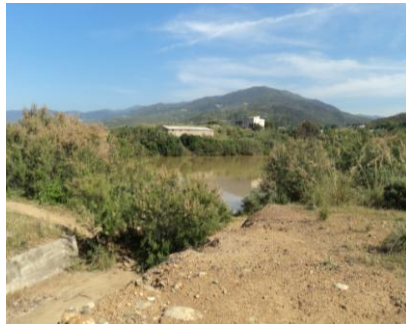
Photo 4.165 : Evacuateur de crue Obturé

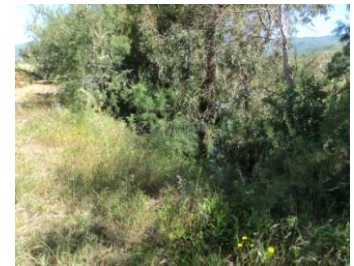
Figure 4.170 : Végétation arbustive sur le talus amont

Pathologies	Mode de réparations possibles
Végétation arbustive	Procéder à une coupe systématique des brins et accompagner de produits chimiques dévitalisant afin de tuer les sujets.
Affaissement de la crête	Rechargement de la crête afin de restaurer le profile
Présence de fuites	L'étanchéité doit être améliorée par une géo-membrane, un tapis mince en argile ou couche de bitume. Effectuer un suivi régulier afin d'en connaitre les évolutions
Obturation de l'évacuateur de crus par le remblai	Suppression du remblai
Erosion et affouillement du bassin de dissipation	Pose de l'enrochement sur le dissipateur existants

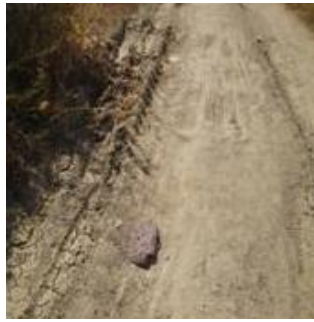
**Photo 2.3 : Orniérage sur la crête de la retenue.**

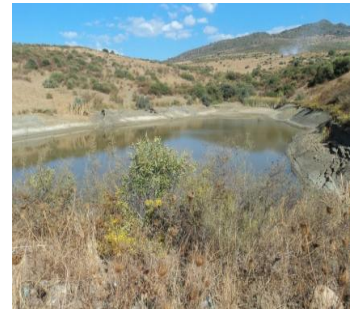
**Photo 2.4 : Présence de végétation sur le talus amant.**

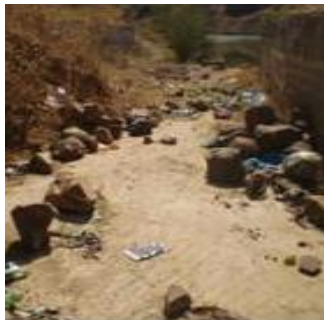
**Photo 2.5 : Colmatage de l'évacuateur de crue.**

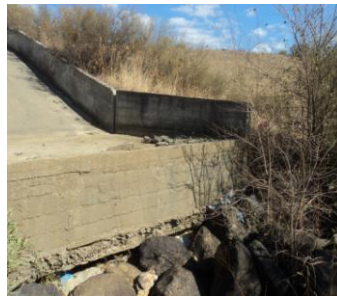
**Photo 2.6 : Bassin de dissipation déstabilisé.**

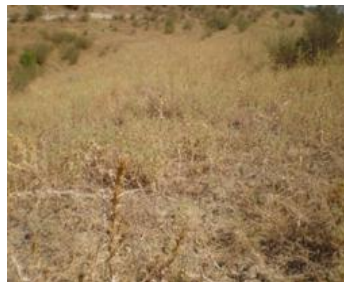
**Photo 2.8 : Creusement de ravin sur le parement aval.**
