**Université Mouloud Mammeri de Tizi-Ouzou.
Faculté de Génie de la Construction.
Département De Génie Civil.**

**Mémoire de fin d'étude
Option : Structure**

*EVALUATION DES
OUVRAGES D'ART DE LA
RN12. WILAYA TIZI OUZOU*

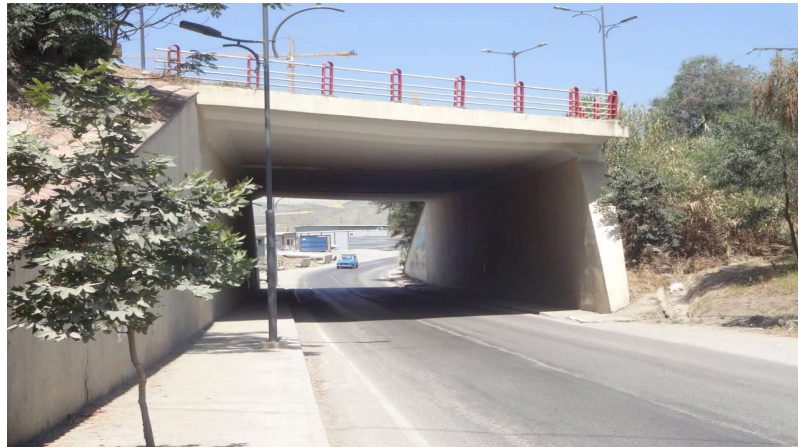
Figure IV.1

- Le 1^{er} Ouvrage : est situé sur le PK 44+300, qui est un pont cadre Voir (Figure IV.1), en béton armé de superstructure en dalle pleine et d'infrastructure en voile en BA, l'obstacle franchi est la rocade sud en passage supérieur.

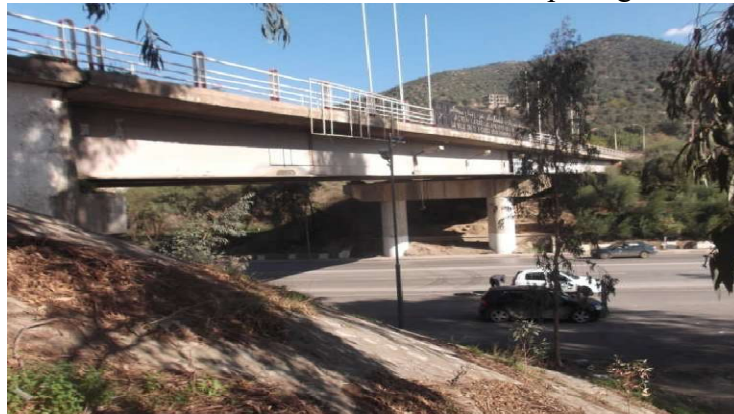
Figure IV.2

- Le 2^{ème} Ouvrage : est situé sur le PK 44+700, réalisé en 1980 par la SAPTA, qui est un pont mixte Voir (Figure IV.2), de fondation en pieux forés, de superstructure en poutre métallique et dalle en BA, et d'infrastructure en BA, il franchit la RN12 de passage inférieur.

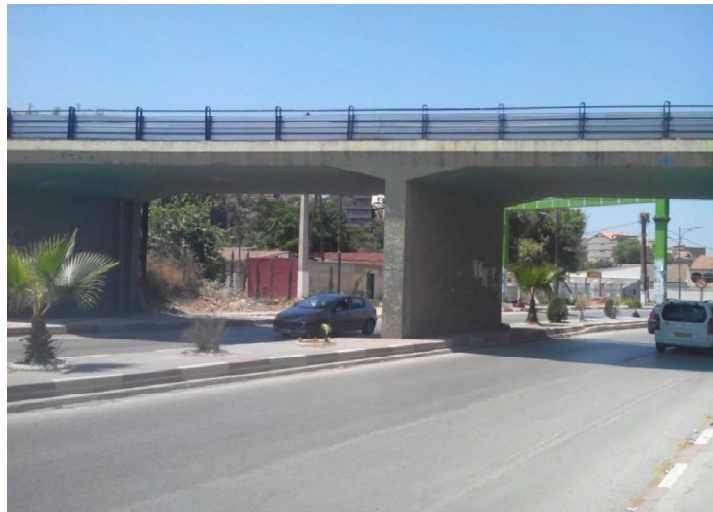
Figure IV.3

- Le 3^{ème} Ouvrage : est situé sur le PK 46+600 qui est un pont rail Voir (Figure IV.3) qui franchit la RN12.

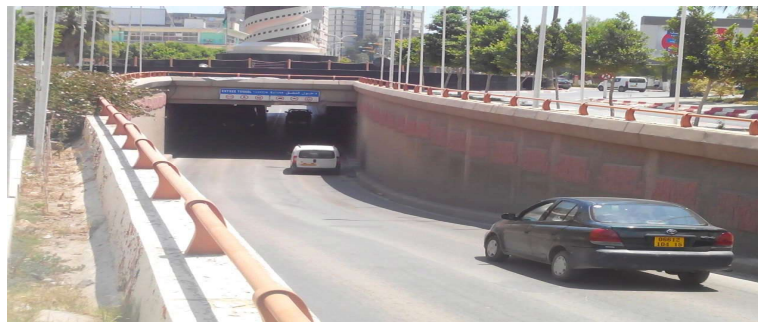
Figure IV.4

- LE 4^{ème} Ouvrage : est situé sur le PK 46+850, qui est la trémie Centrale (trémie Gare Routière) Voir (Figure IV.4) réalisée en 2002 par ENGOA avec des fondations superficielles de superstructure en dalle en BA et d'infrastructure de mur de soutènement en BA.

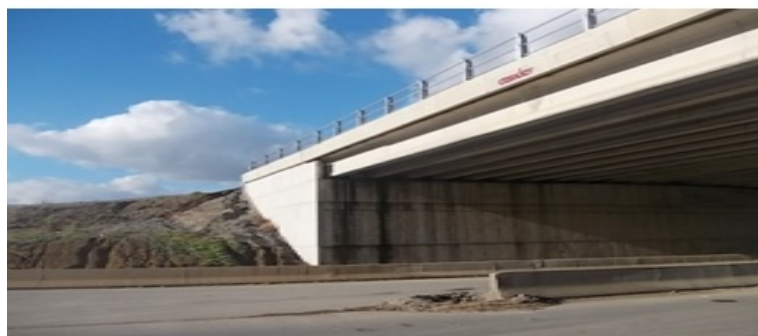
Figure IV.5

- Le 5^{ème} Ouvrage : est situé sur le PK 9+290 qui est un pont poutre âme pleine Voir (Figure IV.5) qui franchit la RN12

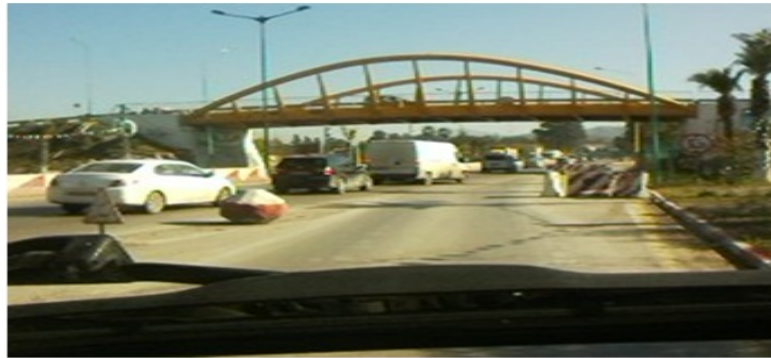
Figure IV.6

- Le 6ème Ouvrage : est situé sur le PK **Pont à câbles PK30+300**
Voir (Figure IV.6) qui franchit la RN12

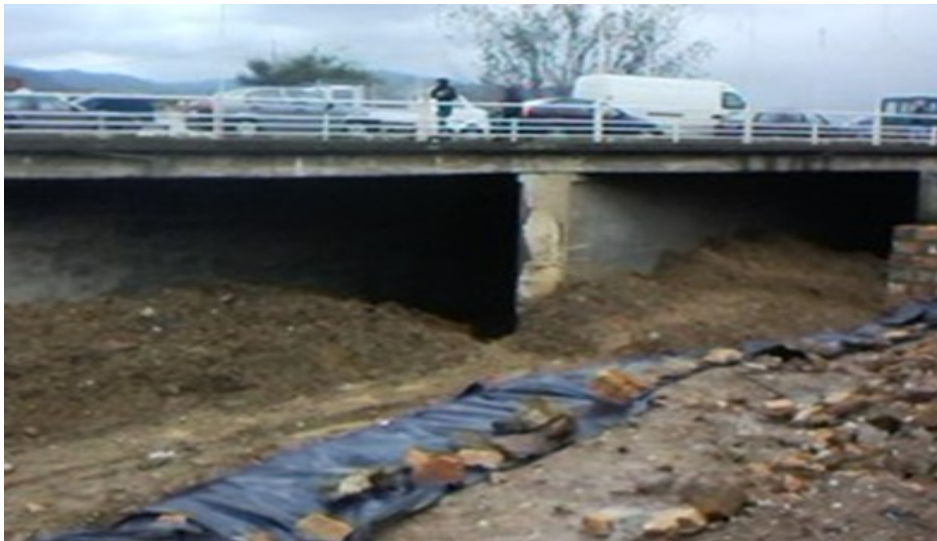
Figure IV.7

- Le 7ème Ouvrage : est situé sur le **PK 38+000** qui est un **Pont dalle**
Voir (Figure IV.7) qui franchit la RN12

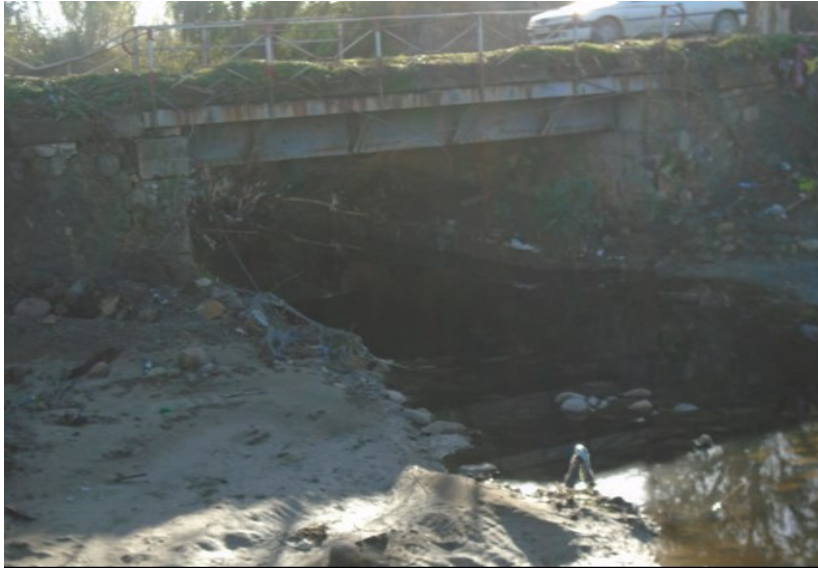
Figure IV.8

- Le 8ème Ouvrage : est situé sur le PK **PK76+150** qui est un pont **Mixte**
Voir (Figure IV.8) qui franchit la RN12.

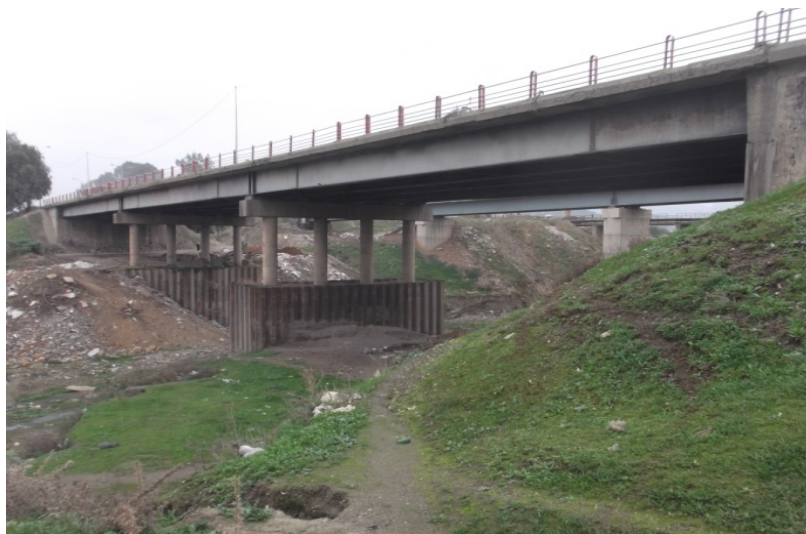
Figure IV.9

- Le 9^{ème} Ouvrage : est situé sur le **PK55+050** qui est un pont **Mixte** Voir (Figure IV.9) qui franchit la RN12

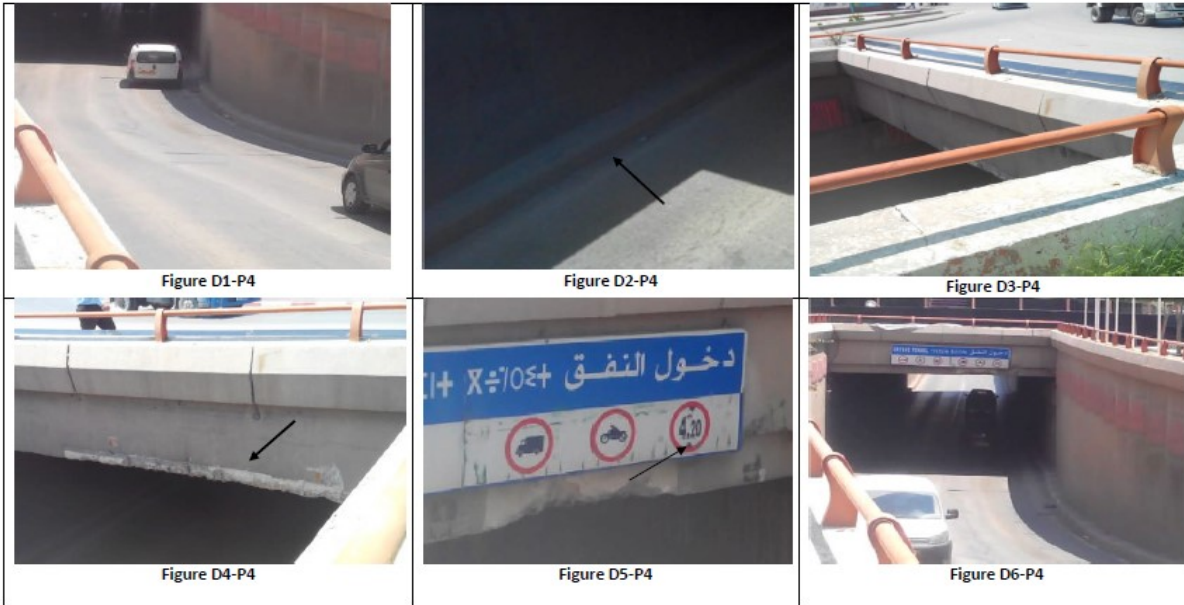
Tableau IV. 4 : Trémie Centrale PK46+850

Les portiques de dissuasion des véhicules hors gabarit	Existantes (Figure D5-P4)	Les informations sur le gabarit sont mentionnées donc pas de risque de collision	X					
Structure	Etat de la superstructure et l'infrastructure	Très bon état apparent la dalle en béton armé et les murs de soutènement sont en parfait état (Figure D6-P4)	Aucun danger sur la structure ni même sur l'usager.	X

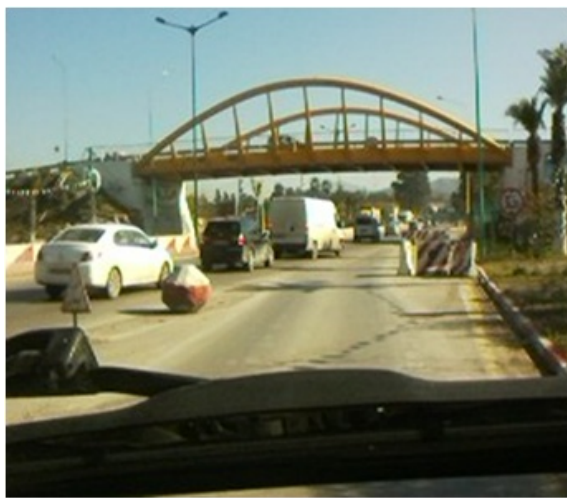
Figure D₁-P₆

Pont à câbles PK30+300									
Types d'élément		Désordres	Critères des classements	Classes					Mention « S »
				1	2	2E	3	3U	
Equipements	Chaussée	aucun défaut apparu (Figure D₁-P₆)	En bon état	X					
	Bordures trottoirs	Aucun défaut apparent (Figure D₁-P₆)	En bon état	X					
	Dispositif de retenue Corniches	En bon état (Figure D₁-P₆)	Sécurité des usagers	X					
	Dispositifs d'évacuation des eaux	Bon état Non boucher	Pas de dégradations	X					
	Joints de chaussées et de trottoirs	Inexistants	Sans effets	X					
Eléments de protection	La chape d'étanchéité	Aucune information		X					
	Le revêtement de protection anticorrosion des surfaces métalliques (de la structure porteuse et de ses équipements)	Revêtement de protection existant (Figure D₁-P₆)	Bonne protection des dispositifs de retenue	X					
	Les portiques de dissuasion des véhicules hors gabarit	Existantes (Figure D₂-P₆)	Risque de collision des véhicules		x

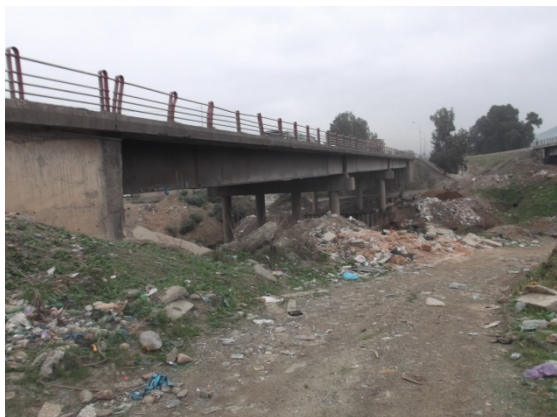
Figure D₁-P₉

Pont Mixte PK55+050									
Types d'élément		Désordres	Critères des classements	Classes					Mention « S »
				1	2	2E	3	3U	
Equipements	Chaussée	aucun défaut apparu (Figure D₁-P₉)	En bon état	X					
	Bordures trottoirs	Aucun défaut apparent (Figure D₁-P₉)	En bon état	X					
	Dispositif de retenue	Garde corps en moyen état un peu corrodé et sans réhabilitation de peinture. Manque de glissières de sécurité. (Figure D₁-P₉)	-Risque d'endommagement rapide des gardes corps. - risque de chute des véhicules en cas de sortie de la route.			X			X
	Corniches	Existantes mais non entretenues (Figure D₁-P₉)	Manque d'esthétique		X				
	Dispositifs d'évacuation des eaux	Bon état Non boucher	Pas de dégradations	X					
	Joints de chaussées et de trottoirs	Inexistants							
Eléments de protection	La chape d'étanchéité	Aucune information		X					
	Le revêtement de protection anticorrosion des surfaces métalliques (de la structure porteuse et de ses équipements)
