MEMOIRE DE FIN D'ETUDES

SPECIALITE: GENIE CIVIL

OPTION : GEOTECHNIQUE ET ENVIRONNEMENT

**Phénomène de glissement de terrain en
Algérie : types de mouvements
relativement à la lithologie et la structure
des formations géologiques.**

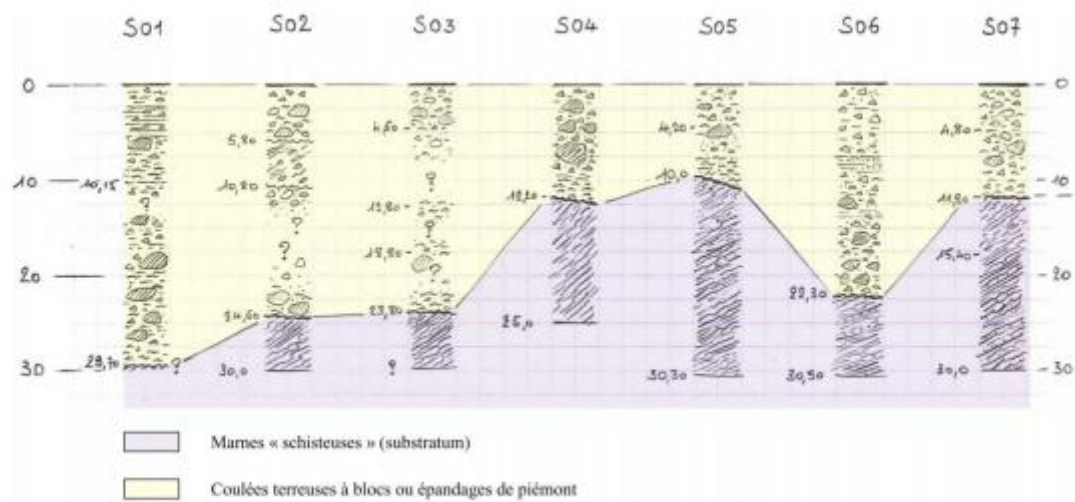
Fig II-3: coupes synthétiques des sept sondages (Rapport B .2011 ; Etude des glissements de terrain de Tizirt).

La connaissance des formations géologiques s'appuie aussi sur les 7 sondages carottés réalisés par LCTP de Tizi-Ouzou en 2009, dont l'implantation et les résultats synthétiques sont rappelés ci-après : **Fig. II-3**.

Les coupes synthétiques des sept sondages permettent de dégager deux formations géologiques principales :

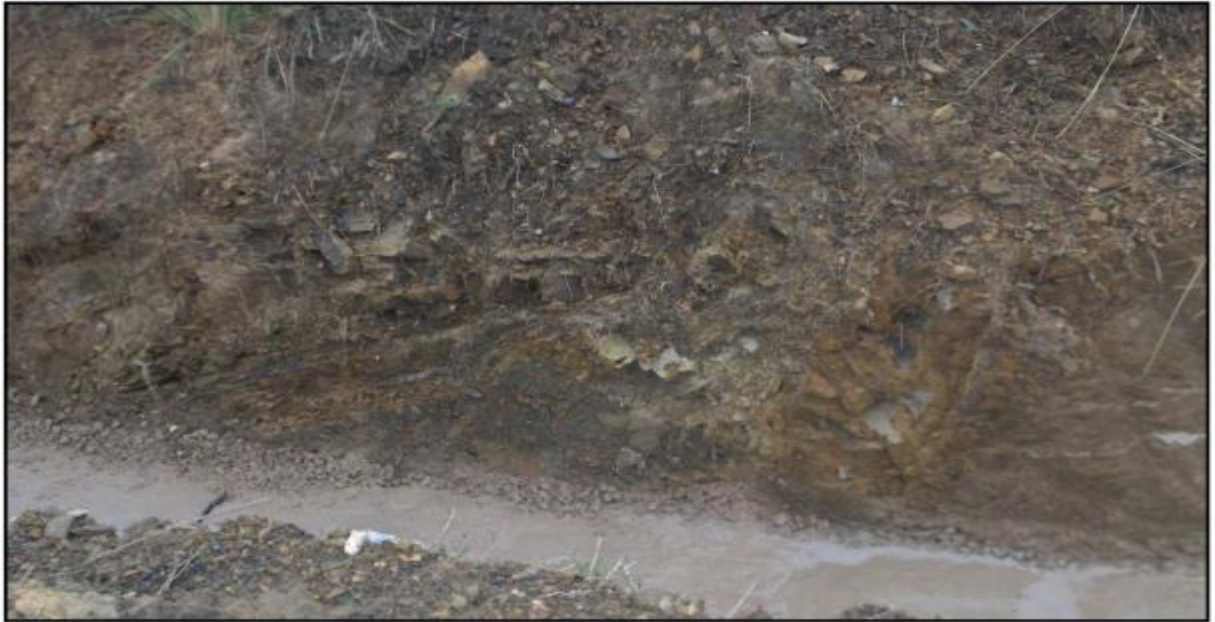
Fig II.05: Affleurement géologique montrant la couche de marne à biomicrite. (Etude géotechnique d'un glissement de terrain à IKNACHE-IGUERN'TALA.2015)

En ce qui concerne la géologie du site, les affleurements naturels confirment la nature décrite au par avant. Voir **Fig II.05**.

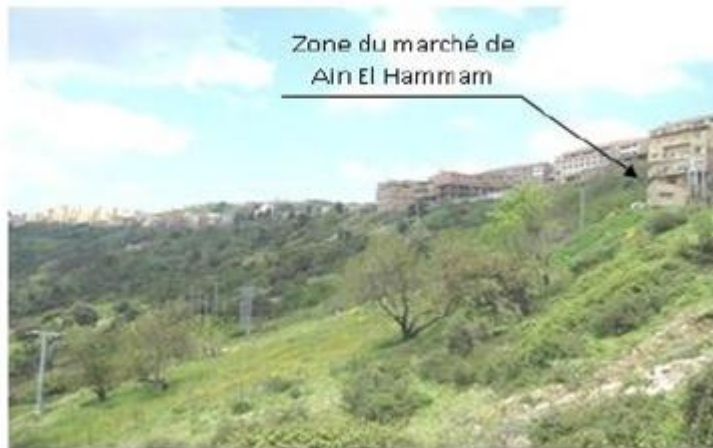
Fig II.06 : Zone instable du marché d'Ain-EL Hammam. (BOUDLAL.2013)

Le versant du centre-ville de cette commune est affecté depuis décembre 1969 par un glissement actif et étendu (**voir figure II.06**). La réactivation de ce mouvement de terrain en 2009 a été marquée par une nette évolution en surface et en profondeur de la zone instable, La superficie moyenne de cette dernière est de l'ordre de 10 Ha.

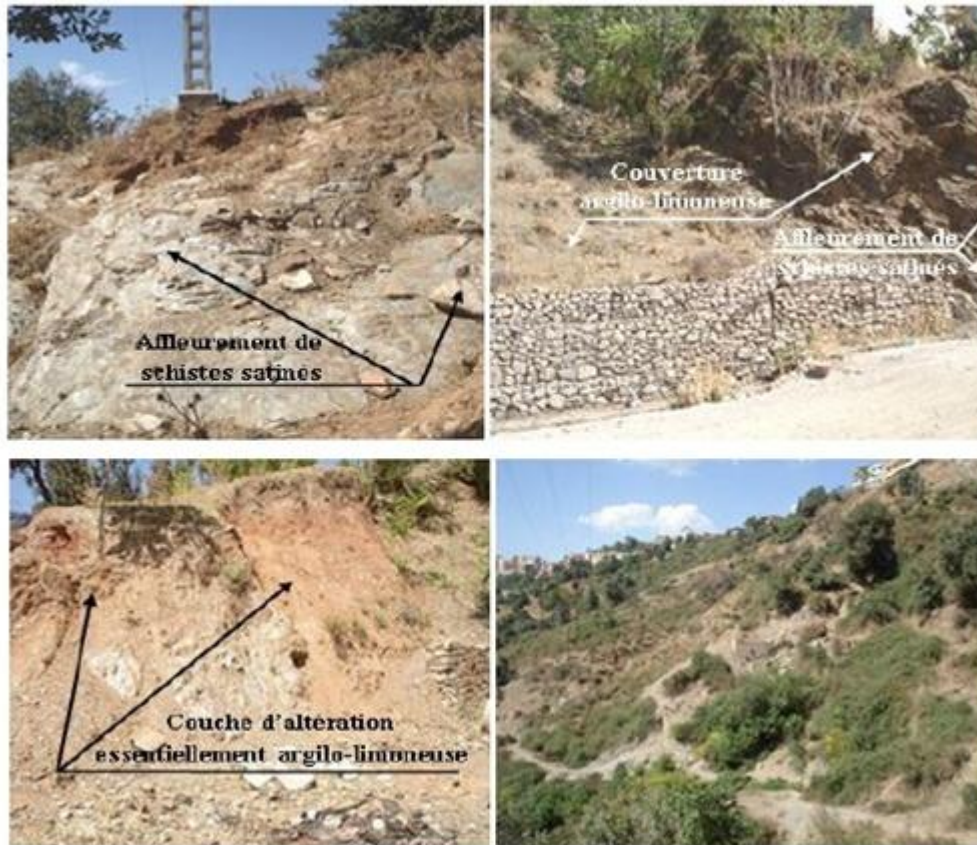
Fig II. 07 : Nature du sol de la zone instable (schistes satinés altéré surmontés d'une couche argilo- limoneuse). (BOUDLAL.2013)

Les rares affleurements existants montrent que les terrains en place sont constitués de schistes satinés grisâtres. Ces terrains schisteux surmontés généralement d'une épaisse couverture argilo-limoneuse. Ils renferment des bancs de quartzites et présentent un état très fracturé avec des pendages sub-verticaux, (**voir figure II.07 et II.08**).

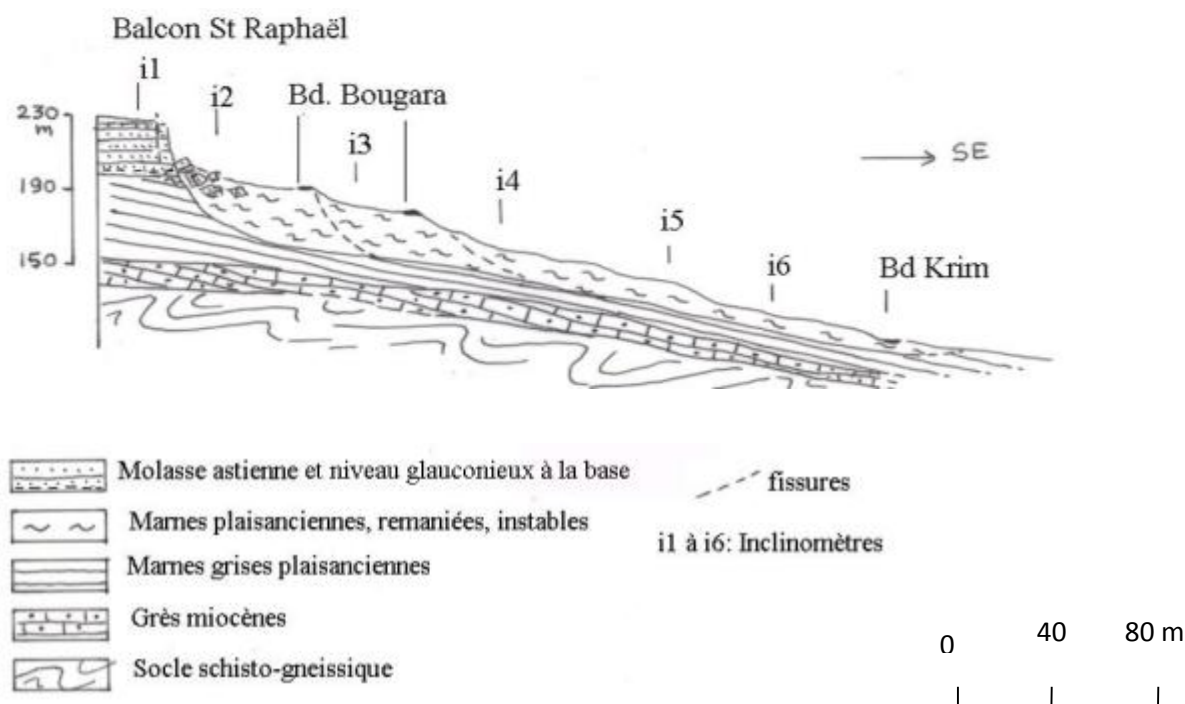
Fig II.11 : Glissement du Télémly (Coupe AA'). (BOUGDAL.2007)

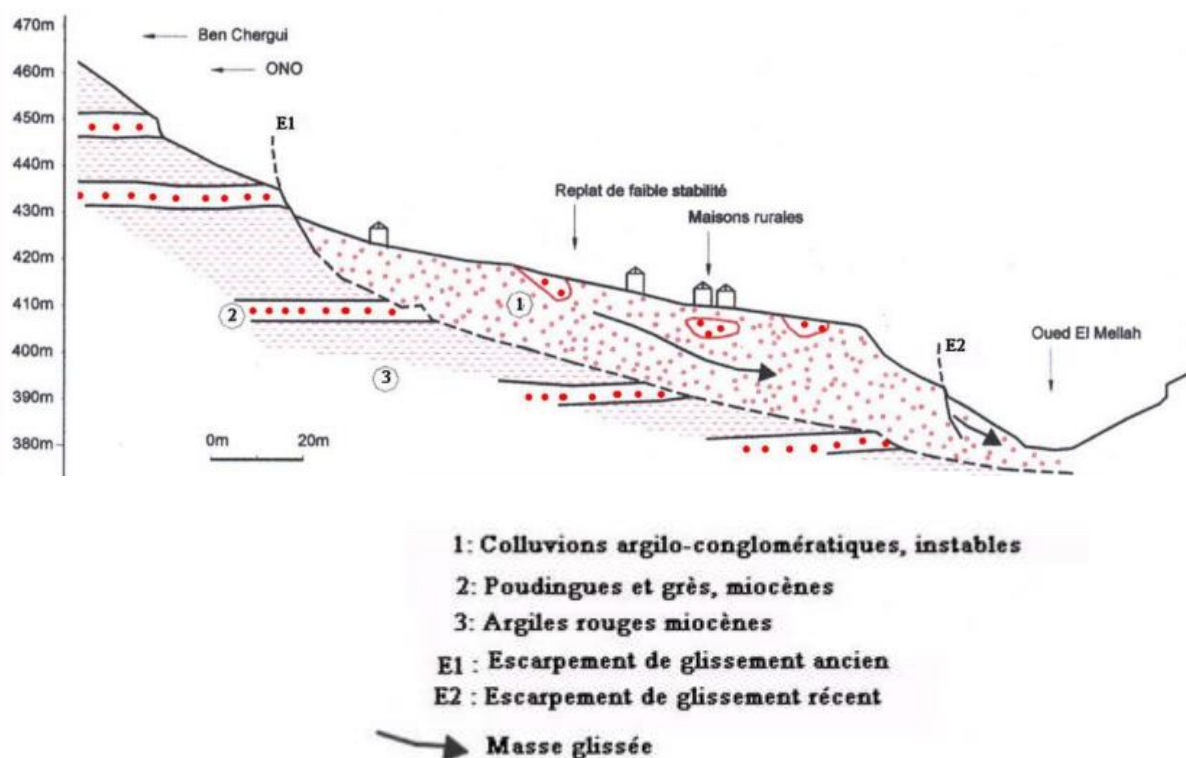
Fig II-20 : Coupe géologique du glissement ancien de Ben chergui (rive gauche de o.el Mellah). (BOUGDAL.2007)

Plus en aval de l'oued Mellah, son talus rive gauche présente une zone de replat singulier, par rapport à la forte déclivité d'ensemble du versant. Ce replat de 2ha environ, occupé par quelques maisons rurales, est délimité vers l'amont par un escarpement courbe de la falaise qui en dessine le contour. Il correspond vraisemblablement à un ancien glissement de terrain (fig. II-20, coupe B de la figure II-18), d'après les gros blocs enfouis dans le replat et une légère fissuration des maisons. Les pluies récentes de l'hiver 2006, ont réactivé ce glissement dans sa partie aval.

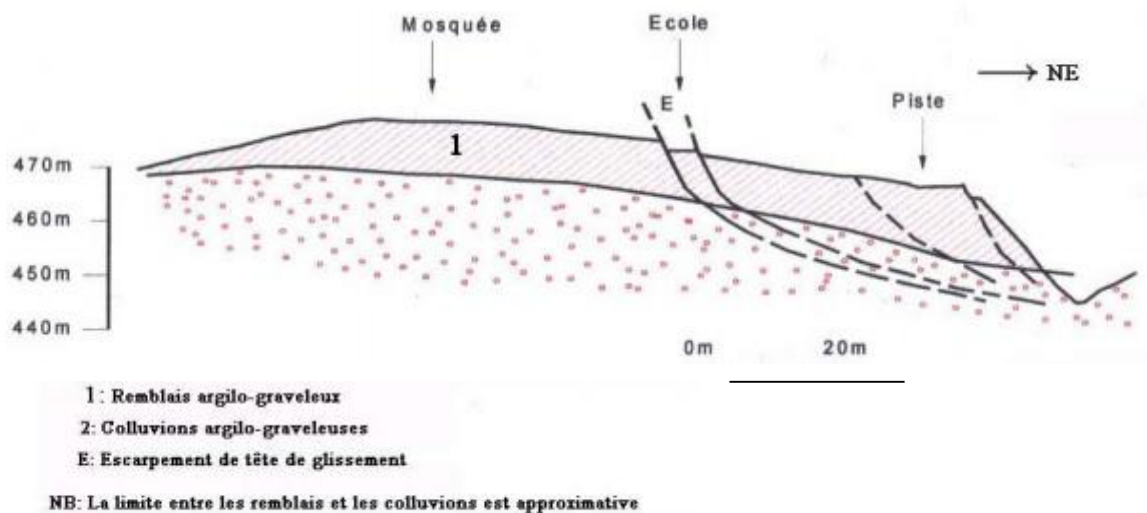
L'observation du talus déstabilisé montre qu'il est constitué dans sa partie supérieure, par un remblai épais (plus de 8m) de nature argilo-graveleuse, et à sa base par des colluvions de même nature que les remblais ; ce qui rend leur distinction difficile. Du point de vue géomorphologique, le site de la Poudrière, correspond, avec le quartier Amirouche, plus en amont, à une vaste aire d'épandage de remblais anciens, déposés sur ce versant rive gauche du Rhumel. (fig.II.24)

Fig II.24 :coupe géologique de la Poudrière. (BOUGDAL.2007)

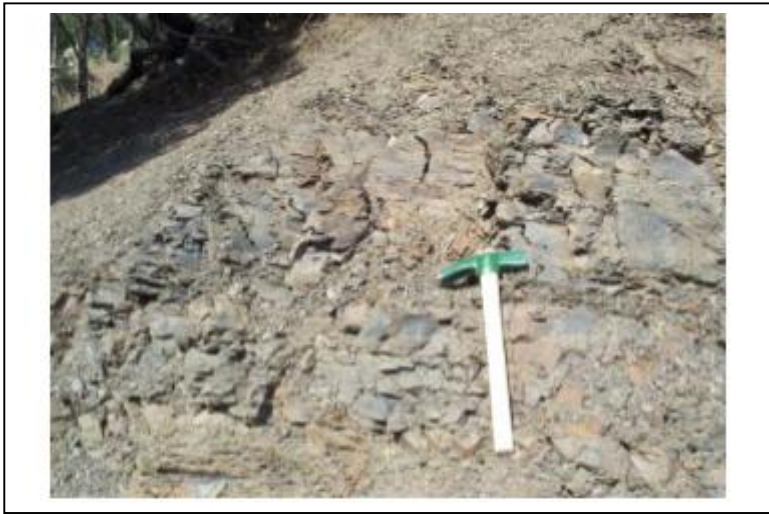
Cette formation n'affleure pas sur le site du glissement ni à sa proche périphérie. Elle a été reconnue à grande profondeur (90-100m), par d'anciens forages réalisés dans la partie haute du glissement. Les coupes de sondages relèvent une roche dure finement litée, très

fracturée, correspondant au complexe allochtone crétacé qui affleure largement plus à l'Est du glissement de Bélouizdad (**Fig II.27**).

Fig II.27:Marnes et marnocalcaires telliens.
(BOUGDAL.2007)

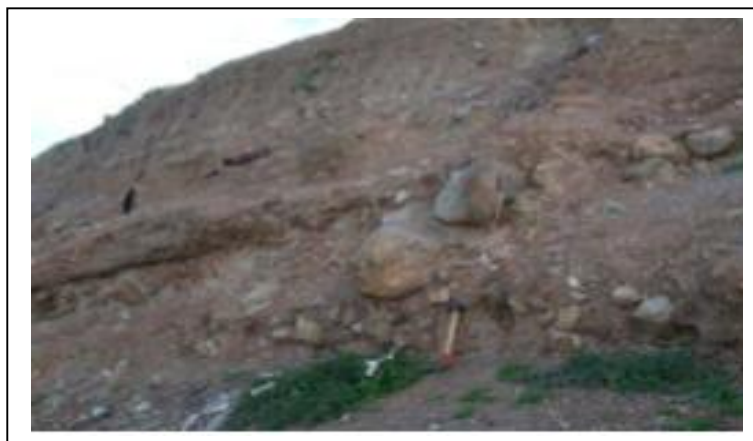
Représenté par une brèche de pente épaisse, bien cimentée, à éléments hétérogènes de taille décimétrique dont on reconnaît, le faciès tellien et les calcaires néritiques cénomano-turonien. Cette brèche épaisse (plus de 60m) a été recoupée par la plupart des forages, entre 20 et 40m de profondeur. Elle affleure localement dans le quartier de Kaïdi, et à l'extrémité Est du glissement (au lieu dit Poudrière), où elle renferme de gros blocs calcaires arrondis (**Fig II-28**).

Fig II.28: Brèche miocène à gros blocs calcaires.
(BOUGDAL.2007)

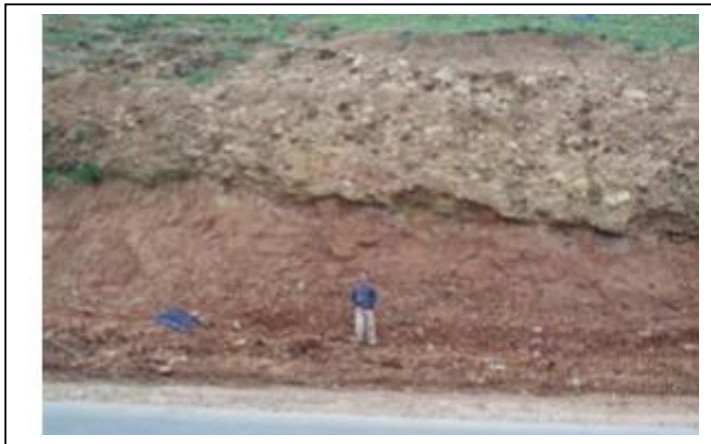
Les niveaux conglomératiques sont épais (10 à 15 m) et affleurent sous forme de 2 barres rocheuses (falaises). Les argiles sont assez denses, prennent localement une couleur verdâtre,

et renferment quelques graviers centimétriques. Elles admettent aussi, quelques niveaux franchement sableux, parfois grésifiés. (fig II.29)

Fig II.29 : Argile rouge à verdâtre et conglomérat grossier, miocènes. (BOUGDAL.2007)

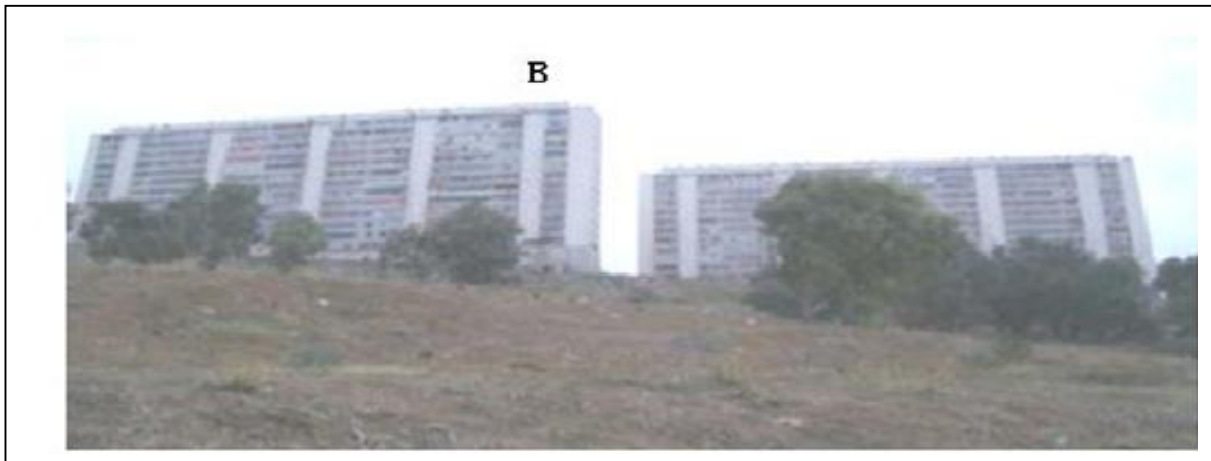
L'étude de la stabilité du site des cinq immeubles du Ciloc ont fait l'objet de plusieurs recherches (Benaissa et al, 1989 ; Benaissa et Bellouche, 1999 ; Lafifi et Guenfoud, 2008, BOUDLAL 2013). Les immeubles sont situés en bordure Sud-Ouest du plateau du Koudiat-Aty. Un glissement lent affecte, depuis février 1987, le versant (de faible pente, 10 à 15 %) au pied du bâtiment B comme le montre la **figure II.30**

Figure II.30 : Immeubles du site Ciloc affecté par le glissement, (au pied du bâtiment B).
(BOUDLAL 2013)

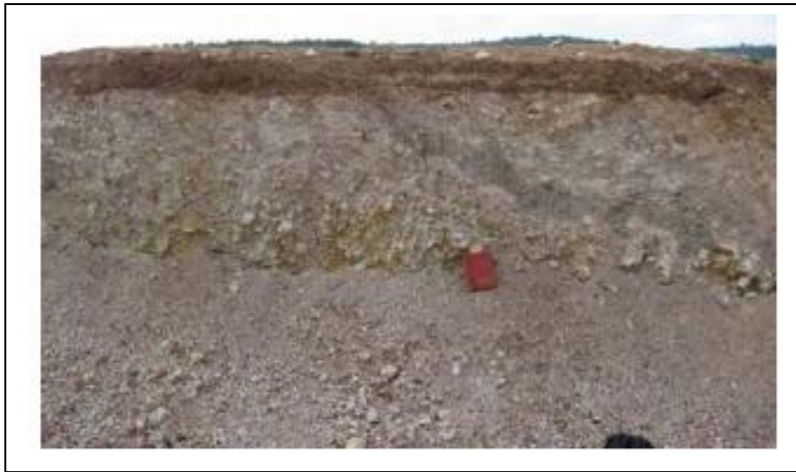
- **Les colluvions** : Elles sont peu épaisses, de nature hétérogène, mais à dominante limoneuse, rousse. Les colluvions les plus développées (masquant franchement les formations plus anciennes) sont localisées dans la zone centrale de Boussouf (zone E). Elles sont également largement répandues sur le versant Sud (zone B), bien que peu épaisses. Les talus de terrassement montrent, des colluvions grossières, encroûtées en surface, de 1 à 3m d'épaisseur. Elles sont suffisamment perméables et peuvent renfermer des aquifères superficiels, temporaires. En effet, de nombreux suintements se manifestent durant la période humide, au contact entre ces colluvions et les argiles miocènes imperméables, sous-jacentes. (Fig II.33)

Fig II.33 : Colluvions grossières, quaternaires, encroûtées du versant Sud (Zone B). (BOUGDAL.2007)

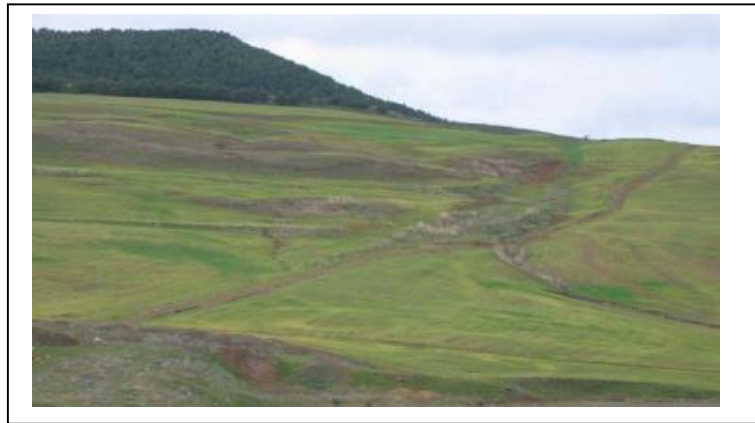
Elles forment le substratum de l'ensemble du secteur de Boussouf et correspondent à la formation la plus développée en surface. Elles se distinguent des autres formations par une végétation rare, des pentes naturelles qui ne dépassent pas 10 à 15 % et une morphologie souvent moutonnée, signe de leur fréquente instabilité. (Fig II.34)

Fig II.34: Argile miocène sur versant instable (Zone A). La zone boisée, stable est située à la limite sud Boussouf, et formée par les calcaires lacustres pliocènes. (BOUGDAL.2007)

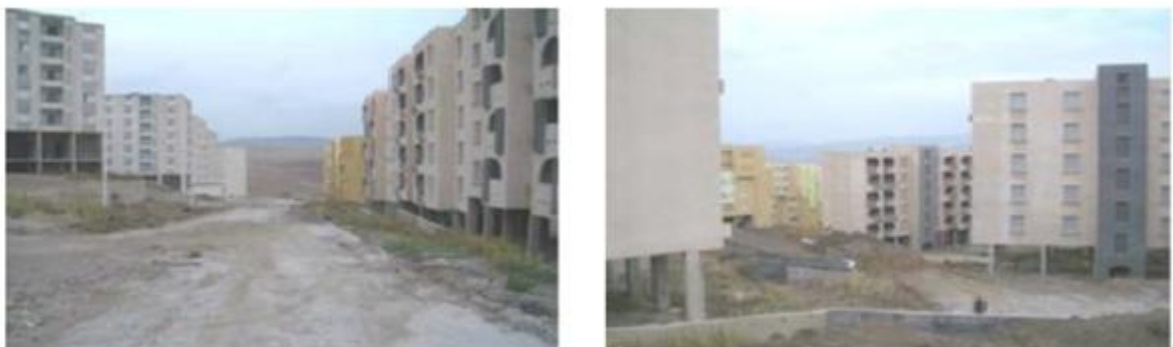
Selon Khebizi, Guenfoud (2008) et BOUDLAL(2013), cette zone est caractérisée par des formations argilo-marneuses, avec une présence de nappe d'eau proche de la surface. Un lotissement de plusieurs immeubles a été construit comme le montre la **figure II.35**.

Figure II.35 : Cité neuve inoccupée à cause du risque de glissement, zone de Boussouf (Constantine). (BOUDLAL.2013)

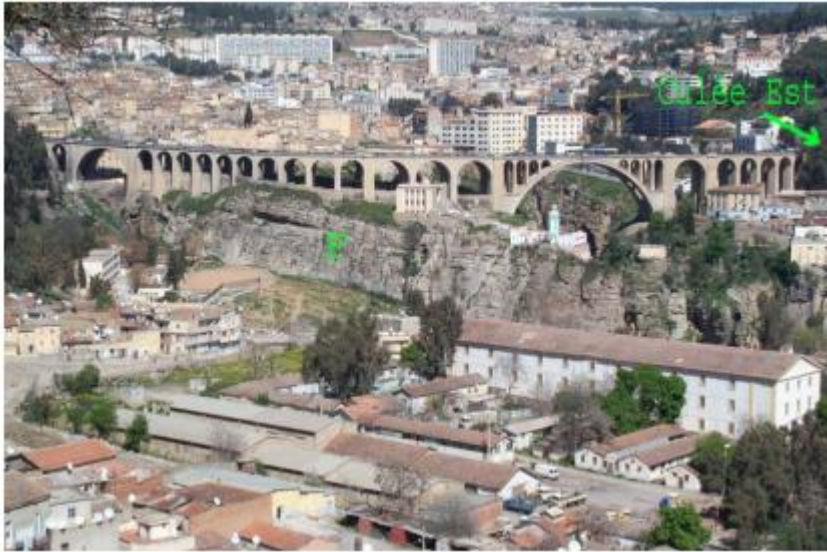
La particularité de ce glissement vient de l'instabilité du versant du Chemin Forestier, au pied duquel se trouve des voies ferrées, une route importante (la rue Zaamouche) et un grand pont : le pont Sidi Rached. (Fig II-37)

fig II.37 : Le Pond Sidi Rached à Constantine. (BOUGDAL.2007)

Avec F : miroir de faille verticale remontant l'assise céno-mano-turonienne.

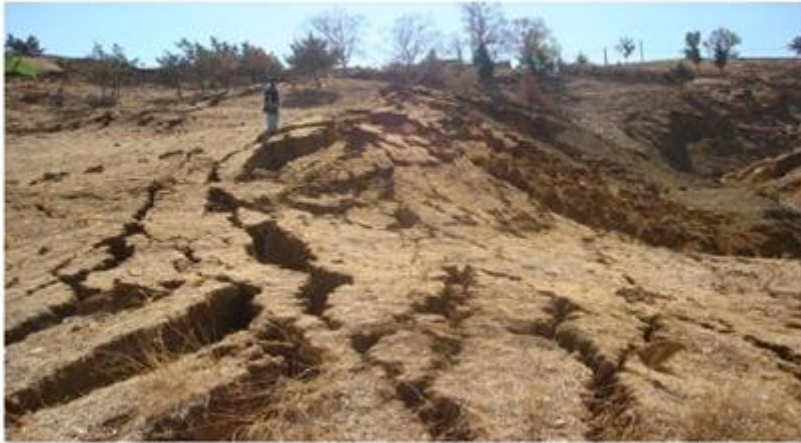
Selon le directeur du CTC Sud, agence de Médéa (Benchabane, 2010) et (BOUDLAL.2013), lors de sa conférence présentée à l'occasion de la journée technique sur les glissements de terrain du 01 juin 2010 à l'université de Tizi-Ouzou, la wilaya de Médéa est gravement touchée par les glissements de terrains, (voir **Fig II.40**). Les zones essentiellement affectées, comportent des projets en cours de réalisation (travaux de terrassements) ou des projets achevés. Les principaux projets touchés par les glissements sont : la cité universitaire 2000 lit, le nouveau lycée, les 400 logements de l'OPGI).

Fig II.40 : Glissement de terrains à la wilaya de Médéa.(BOUDLAL.2013)

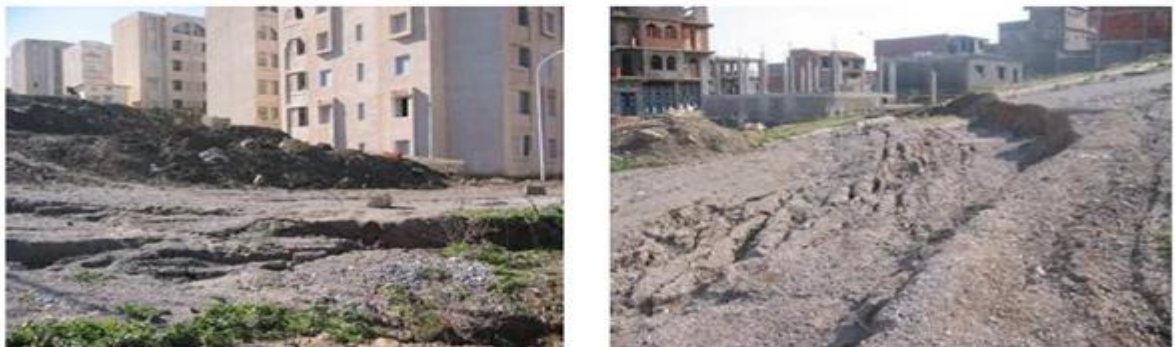
Les argiles du "Bassin de Mila" sont le siège d'un certain nombre de glissements de terrains, (voir **figure II.43**). L'hétérogénéité de la formation de ces argiles a rendu très dispersés les paramètres de cisaillement, déduits aux essais de laboratoire.

Figure II. 43: Glissements de terrains, zone des 185 logements de l'OPGI, (Mila).

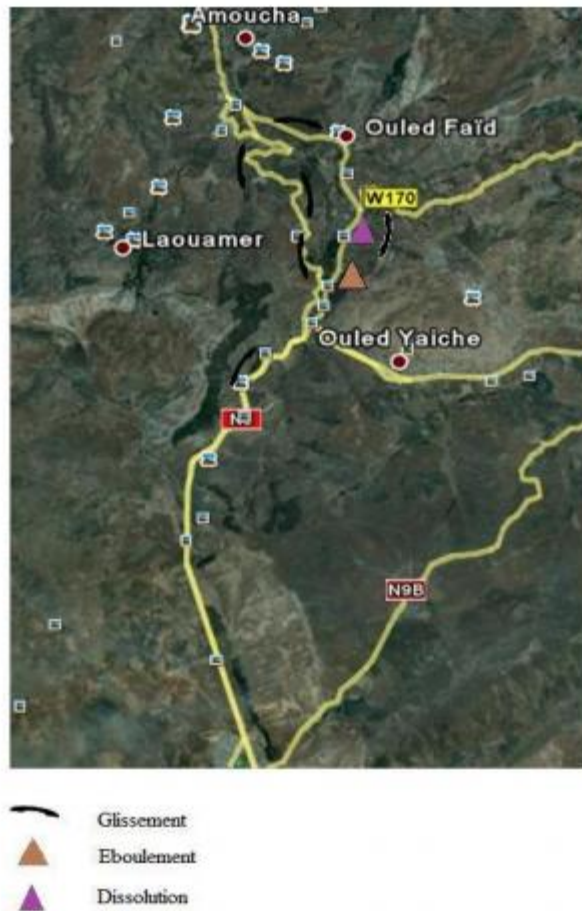
Figure II.50: Localisation des différents mouvements de terrain Dhiayet. (DJENBA.2015)

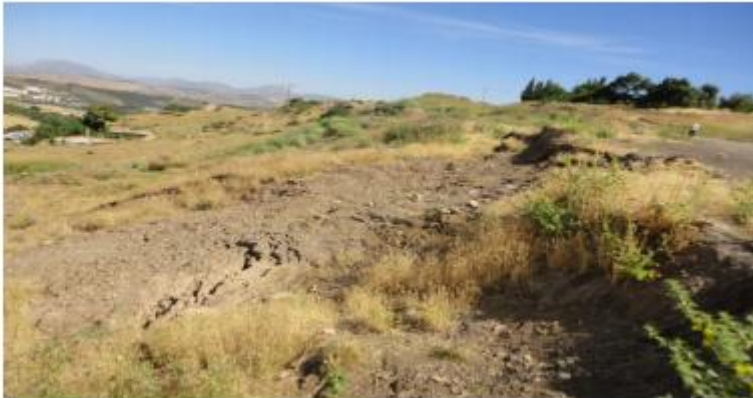
Fig.II.52: Glissement d'Ouled Fayed. (DJENBA.2015)

Ce glissement se trouve à côté de la RN9 et à l'extrémité Nord de mechta de Ouled Fayed. Ce glissement s'étend sur 70 m de longueur et de 93 m de largeur qui s'est formé en pied et de plusieurs fissures transversales. Fig II.52. Le sol en mouvement laisse apparaître des formations marneuses très altérées en surface. A côté du site, on a constaté la

présence d'une source d'eau à très faible débit. Ce glissement s'est manifesté par un affaissement d'une partie de la route.

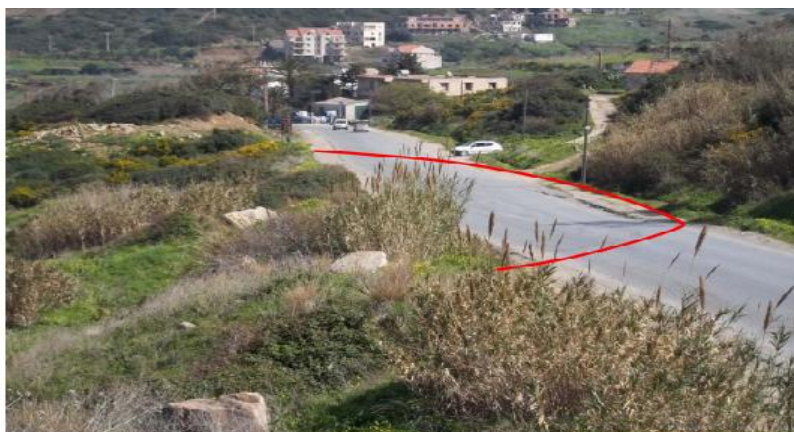
Fig III.1:Glissements Est de Tizirt. (Rapport C .2011 ; Etude des glissements de terrain de Tizirt).

Deux « glissements » de terrain se manifestent en deux endroits par des affaissements de la chaussée de la RN24 (profils n° 1, 2 et 3), voir (**fig III.1**) et (**fig III.2**). Ils concernent des terrains meubles remaniés, déstabilisé de façon diffuse dans la pente en contrebas de la route. Les terrains de couverture déstabilisés ont une épaisseur probable de 5 à 10 m. A noter que le substratum marneux semble peu profond à l'amont de la RN24. La route présente des tassements sur 250 à 300 m (ondulations et décrochements décimétriques). Ceux-ci traduisent une déstabilisation linéaire des terrains peu consistants portant la chaussée. Le mouvement apparaît peu profond au droit de la route, avec une «surface de glissement » au toit des marnes altérées, probablement saturées en maints endroits.

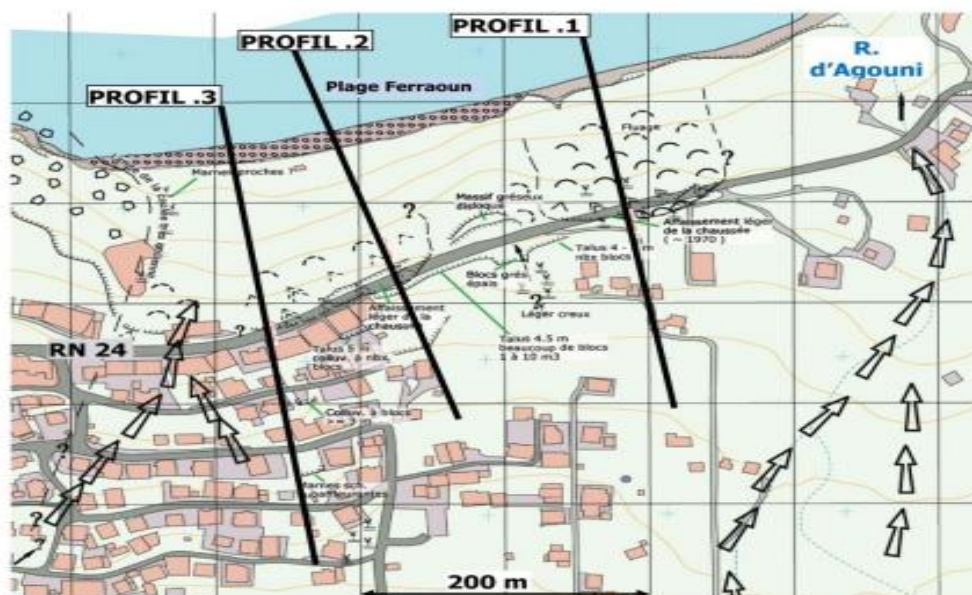
Fig III.2: carte des levés géologiques de glissement Est. (Rapport C .2011 ; Etude des glissements de terrain de Tizirt).

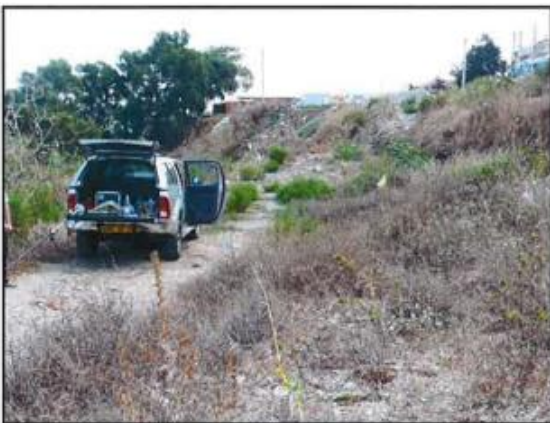
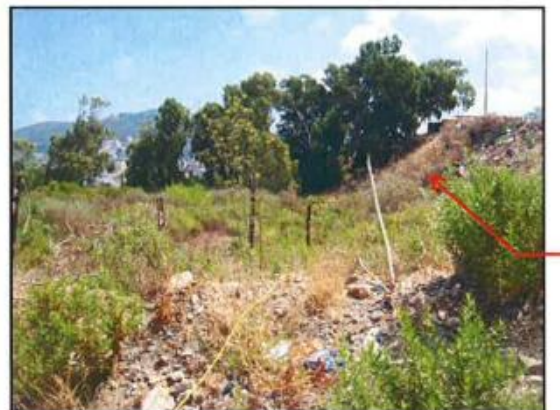
Fig III.3 - vu sur le glissement central de Tizirt . (Rapport C .2011 ; Etude des glissements de terrain de Tizirt).

On distingue : une partie « Est » stable soumise seulement à une érosion littorale (promontoire dit de la Direction de l'Hydraulique) et une partie « Ouest » entièrement déstabilisée entre la RN 24 et la côte avec une activité plus forte au niveau des « Bungalows ». Voir (fig III.3 et fig III.4)

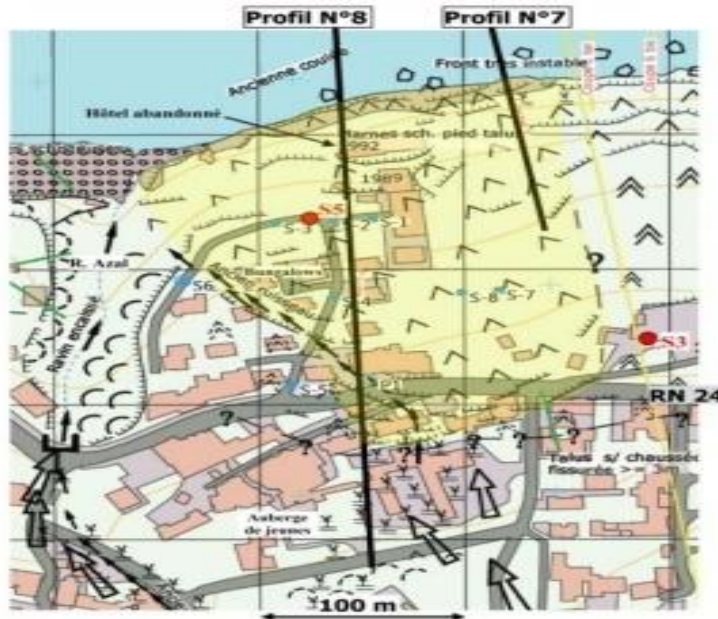
Fig III.5: carte des levés géologiques de glissement central. (Rapport C .2011 ; Etude des glissements de terrain de Tizirt).

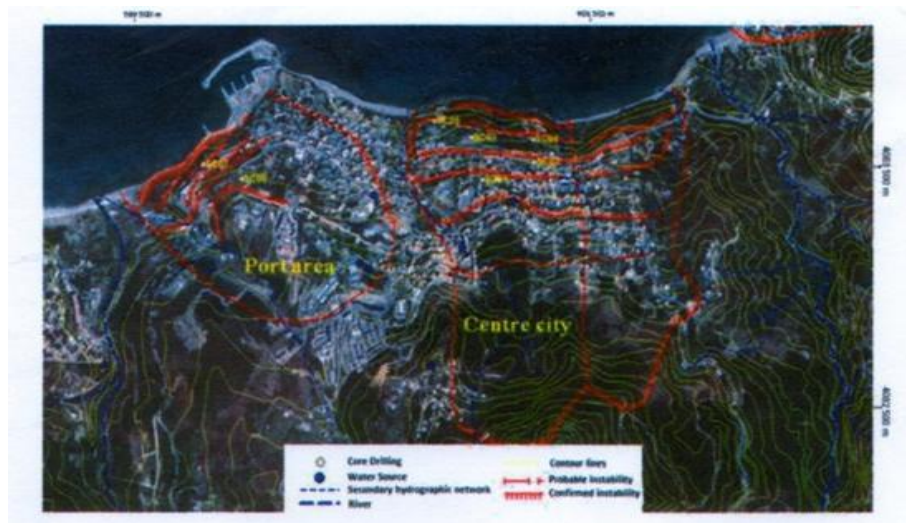
Fig III-8 : Mécanismes de déformation des glissements de Tizirt (Djrbal et Melbouci,2013)

La ville de Tizirt est caractérisée par des glissements majeurs affectant d'importantes superficies. Ces glissements se développent le long de l'interface entre le substratum et la couche superficielle selon une surface de **rupture plane**. Le mouvement de terrain du centre-ville affecte une superficie supérieure à 136 ha et un volume de quelques millions de mètre cube. La longueur maximale de la surface affectée par le mouvement est de l'ordre de 1390 m (Guirous et al. 2014). Le glissement de terrain affectant la zone portuaire est le plus actif et affecte une superficie d'environ 90 ha. La longueur maximale de la surface instable est supérieure à 1000 m (**Fig.III-8**). Les versants instables ont subi plusieurs processus de déformation qui se manifestent en surface par l'apparition de lignes d'arrachement longitudinales et transversales. En outre, ces zones d'arrachement peuvent constituer des zones de stagnation et d'infiltration des eaux de pluies jusqu'à la surface de rupture qui contribueront à l'évolution et à la réactivation du mouvement de terrain.

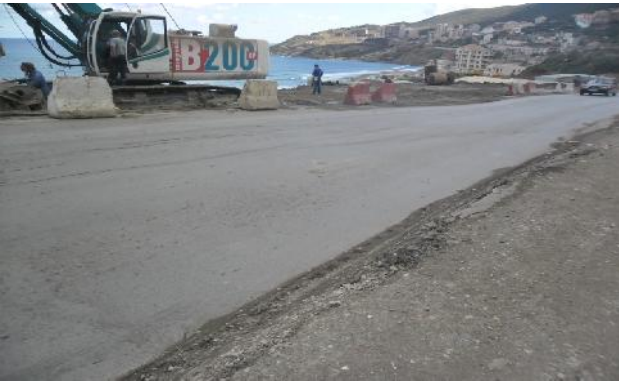
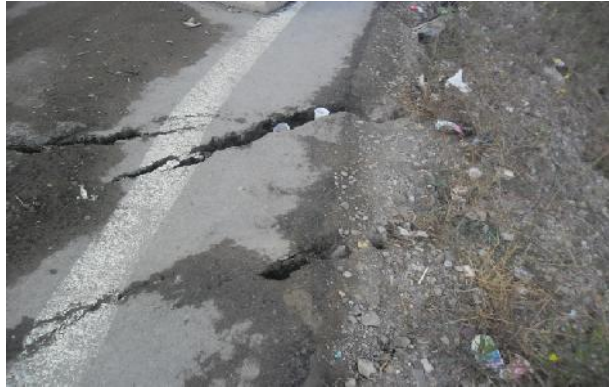
Fig III.9 : Dégradation et fissuration de la chaussée. (CHERGUI.2016)

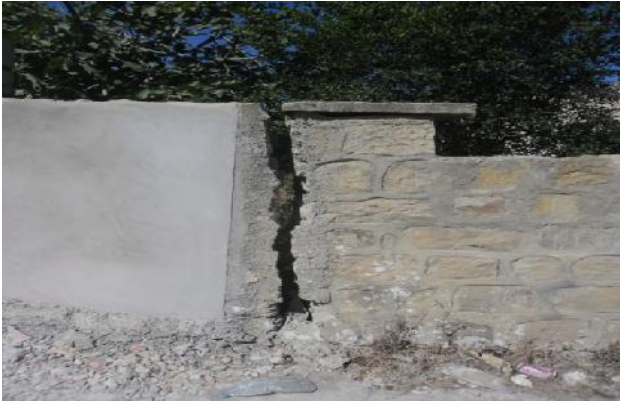
Fig III.10-1 : Ouverture moyenne d'un joint de rupture. (CHERGUI.2016)

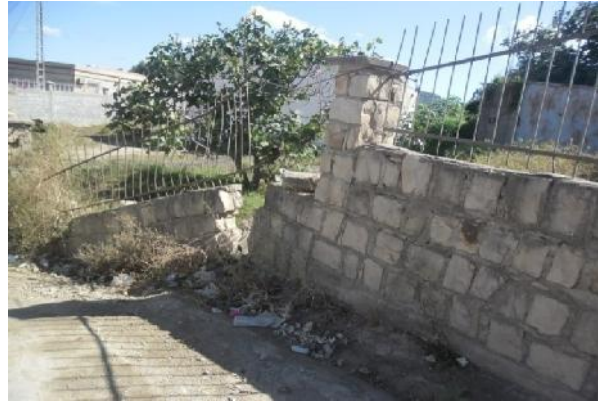
Fig III.10-2 : Dégradation d'un mur de clôture(CHERGUI.2016).

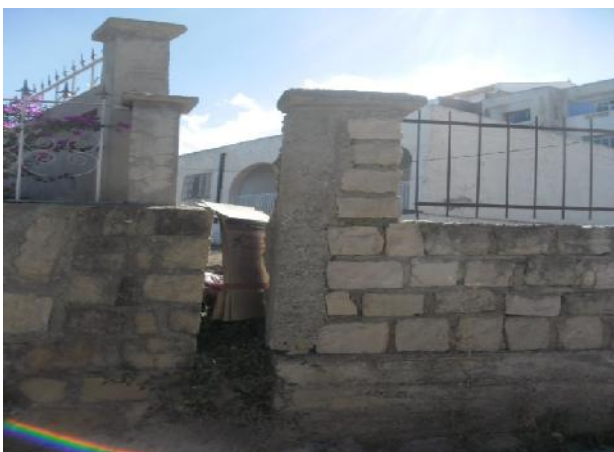
Fig III.10-3 : Ouverture importante d'un joint de rupture. (CHERGUI.2016)

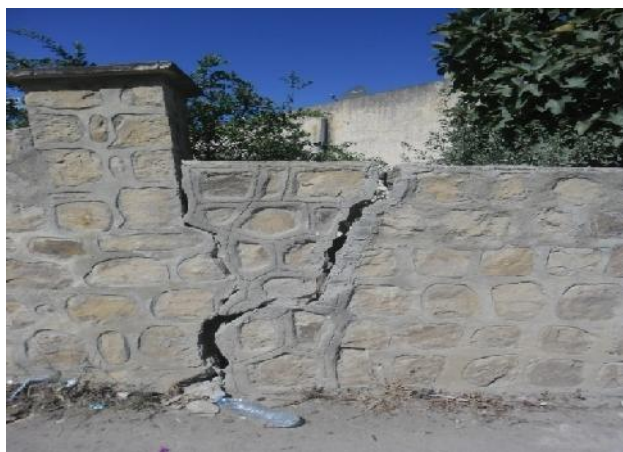
Fig III.10-4 : Fissuration importante d'un mur de clôture. (CHERGUI.2016)

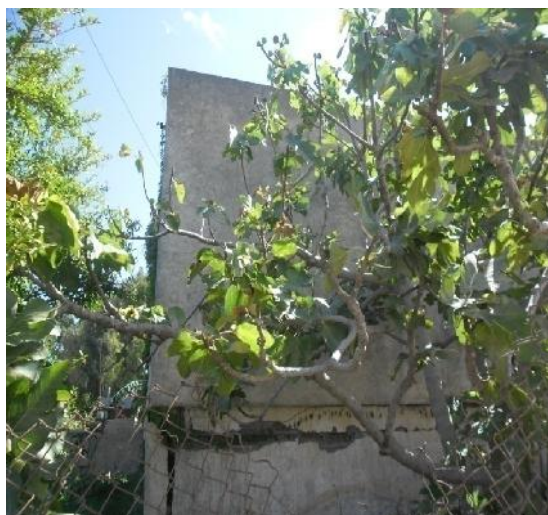
Fig III.10-5 : Dégradation d'un S/Sol.
(CHERGUI.2016)

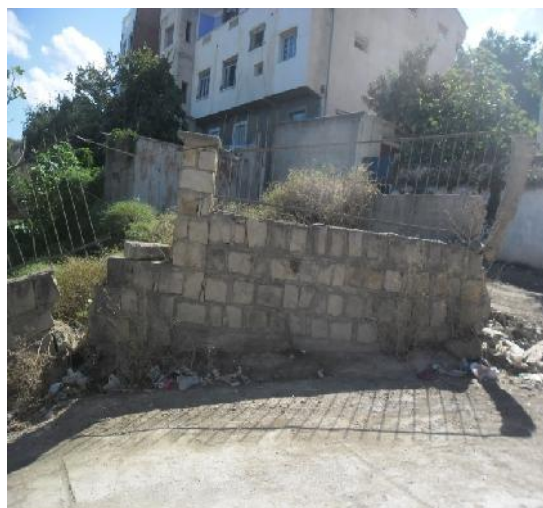
Fig III.10-6 : Cisaillement des poteaux.
(CHERGUI.2016)

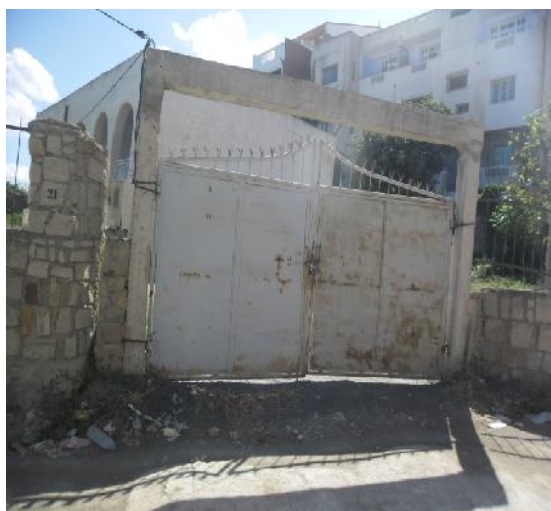
Fig III.10-7 : Rupture au niveau des poteaux.
(CHERGUI.2016)

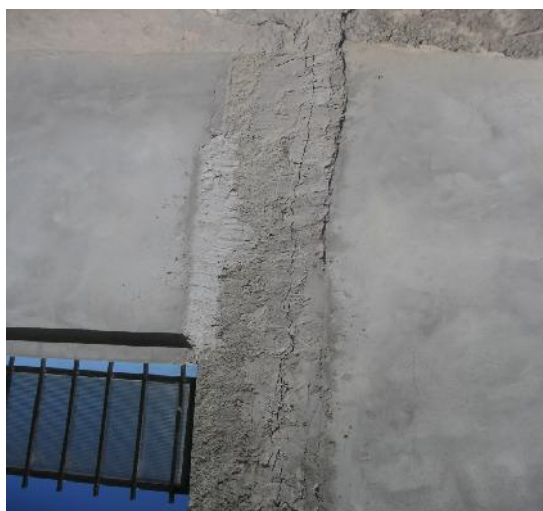
Fig III.10-8 : Fissuration léger après leur colmatage.
(CHERGUI.2016)

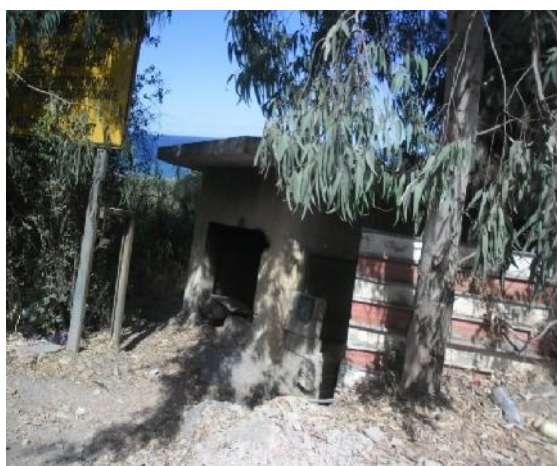
Fig III.10-9 : Inclinaison d'une baraque.
(CHERGUI.2016)

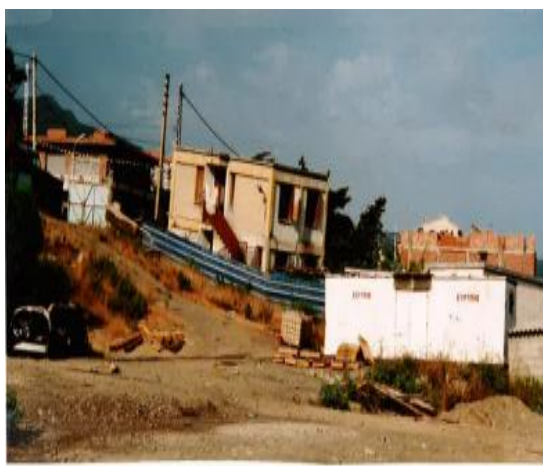
Fig III.10-10 : Inclinaison d'une maison en R+1.
(CHERGUI.2016)

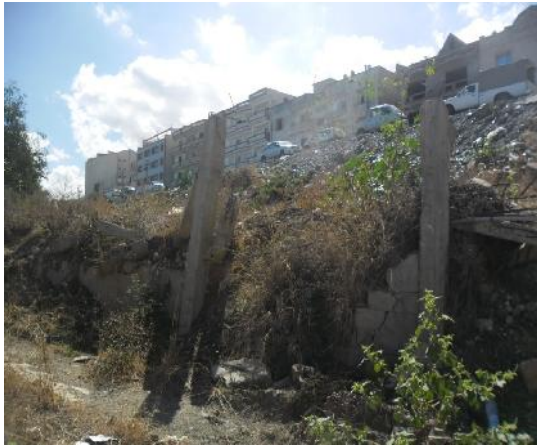
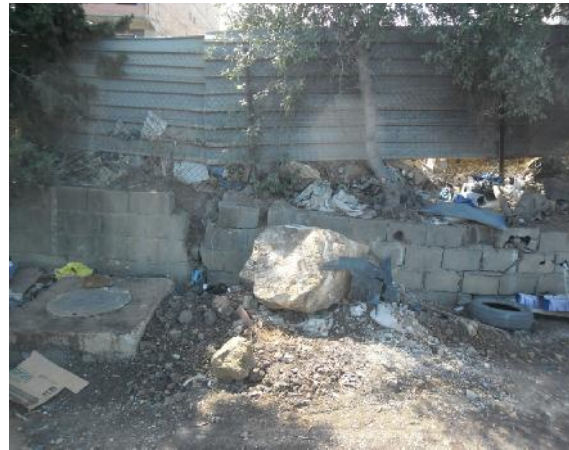
Fig III.10-11 : Dégradation d'un mur en maçonnerie(CHERGUI.2016).

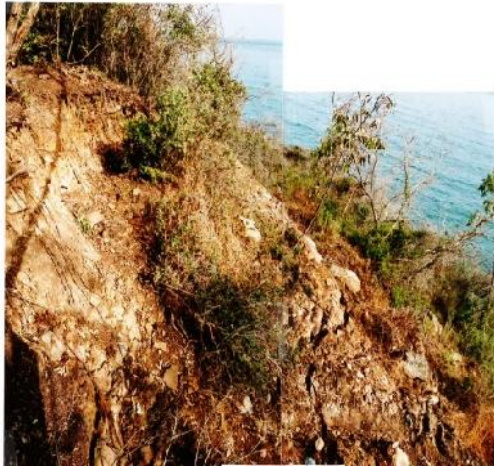
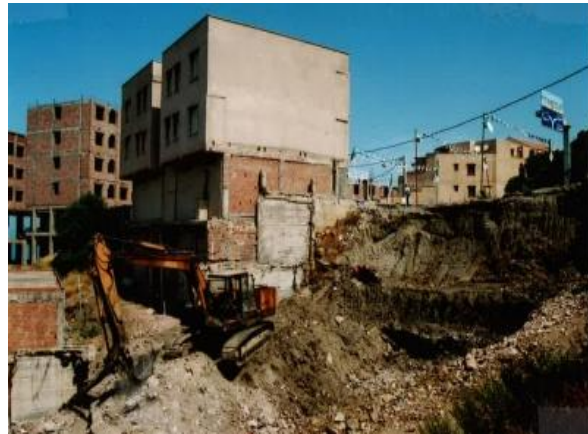
Fig III.11-1 : Escarpement au niveau de la RN 24. (CHERGUI.2016)

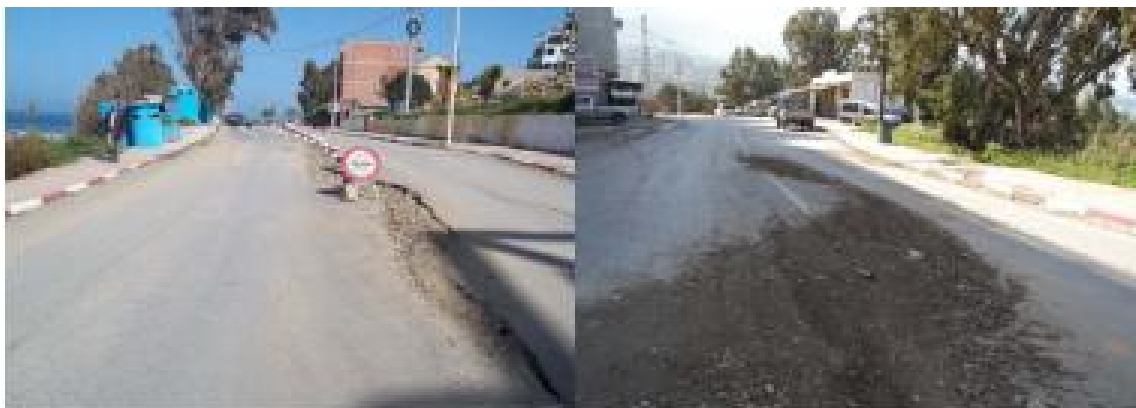
Fig III.11-2 : dégradation de la chaussée. (CHERGUI.2016)

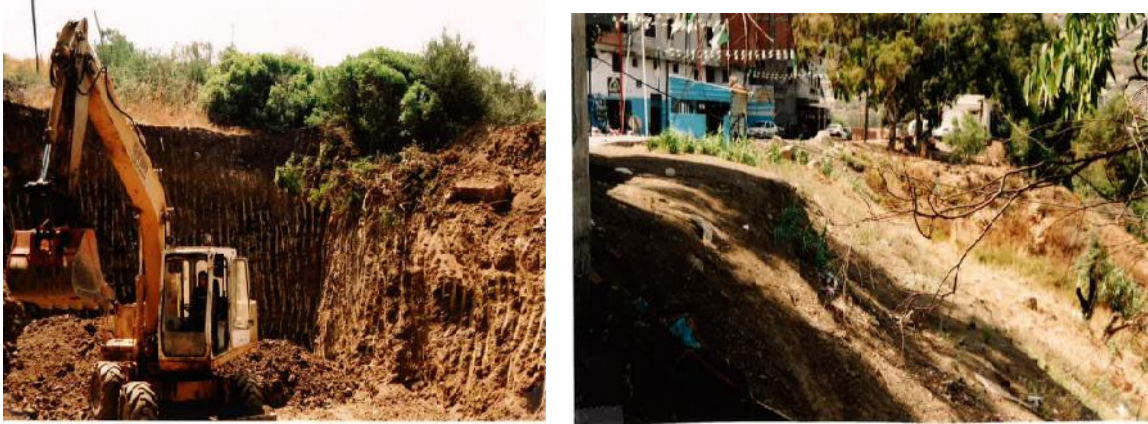
Fig III.11-3 : Glissement pendant la phase des travaux. (Rapport N° 01 ; Etude des glissements de terrain de Tizirt).

NB : La figure **Fig III.11-3** illustre le glissement pendant la phase travaux et la figure **Fig III.11-4** montre le glissement après son achèvement

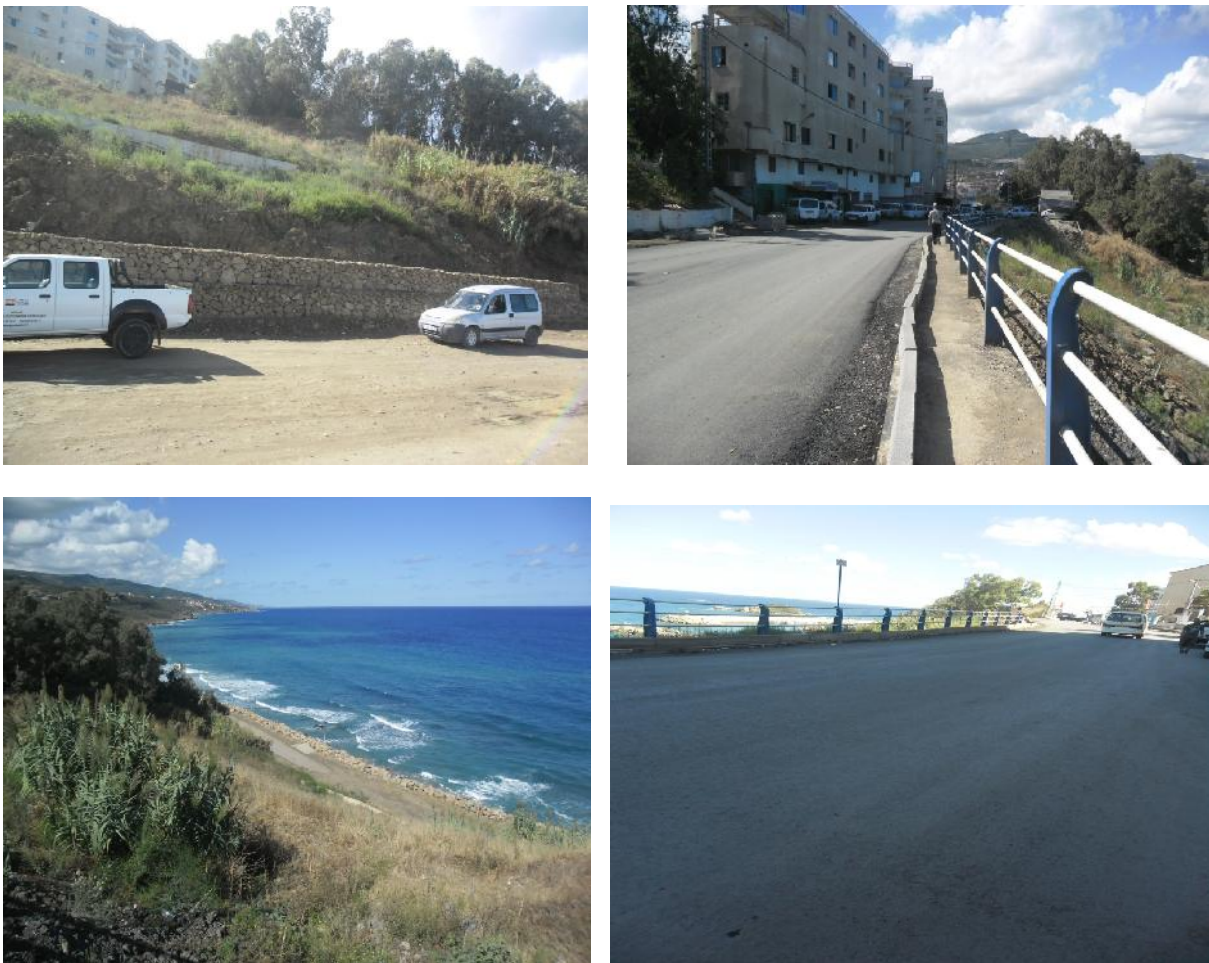
Fig III.11-4 : glissement après achèvement des travaux. (CHERGUI.2016)
