MEMOIRE DE FIN D'ETUDES

SPECIALITE: GENIE CIVIL

OPTION : GEOTECHNIQUE ET ENVIRONNEMENT

**Phénomène de glissement de terrain en
Algérie : types de mouvements
relativement à la lithologie et la structure
des formations géologiques.**

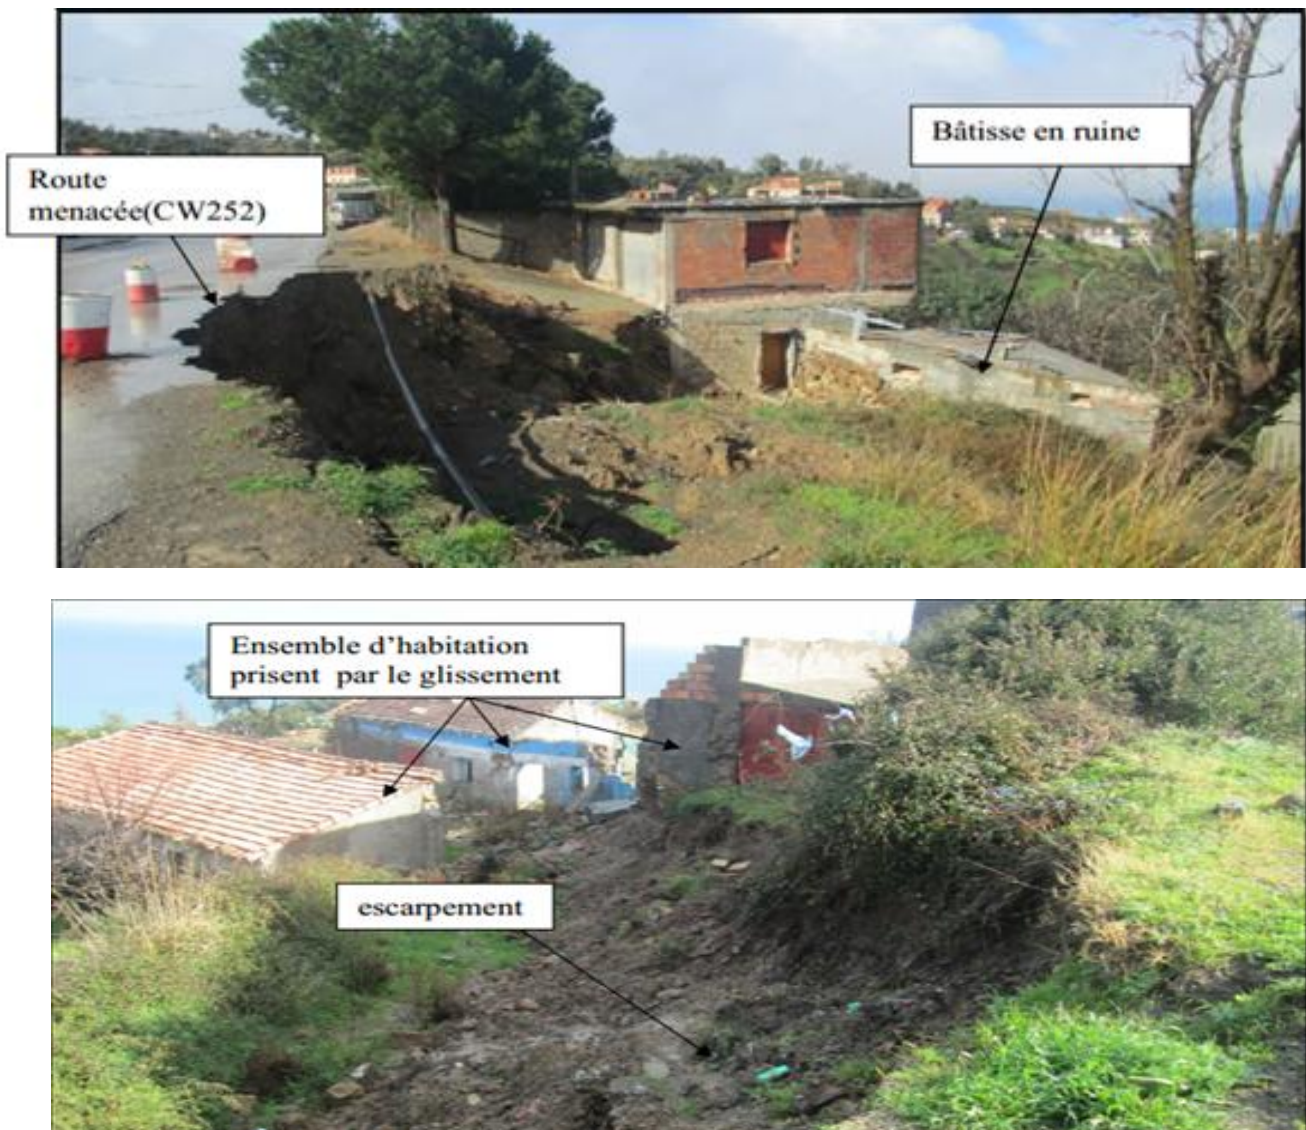
Fig III.12 : Photo prise sur site Village IKNACHE en 2015. (Etude géotechnique d'un glissement de terrain à IKNACHE-IGUERN'TALA.2015)

L'observation des lignes de ruptures et des fissures faites sur le site montrent que le glissement démarre au droit immédiat de l'ancien glissement nommé « ASSEYAKH ICHERKIENNE » et se poursuit jusqu'au chemin de wilaya (CW252). La ligne de glissement probablement parallèle au toit de la couche de marne indurée à une profondeur moyenne de 12.00 mètres. Des photos ont été prises en 2015 par LCTP de Tizi –Ouzou, Voir **figure III.12**

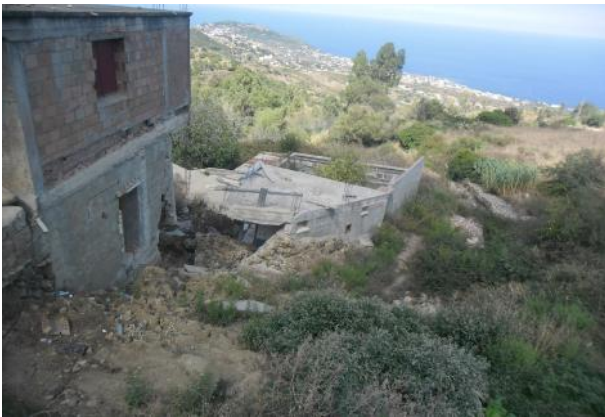
Fig III.13-1: constructions récentes en ruine(CHERGUI.2016).

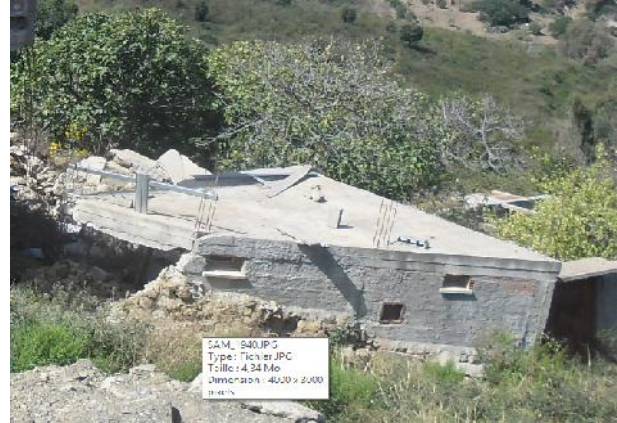
Fig III.13-2: inclinaison d'une maison en RDC. (CHERGUI.2016)

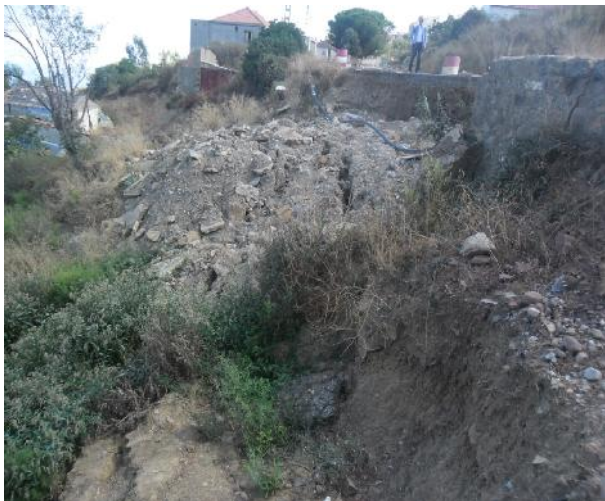
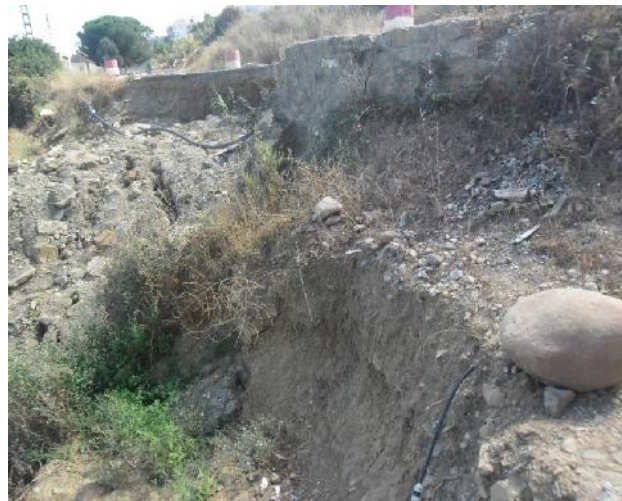
Fig III.13-3: Escarpement au niveau de CW 252. (CHERGUI.2016)

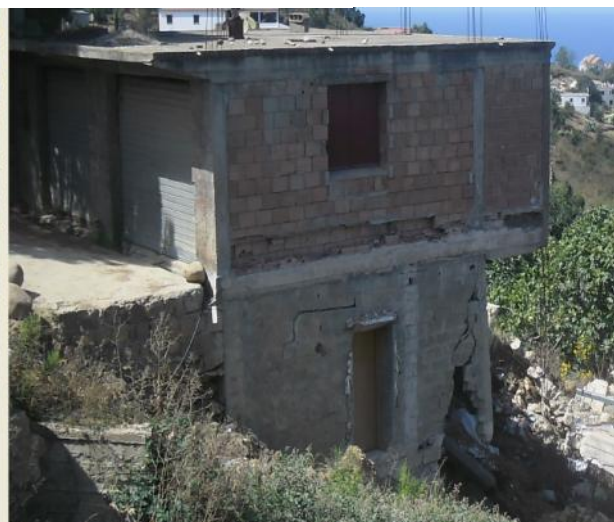
Fig III.13-5: cisaillement des poteaux au niveau du S/Sol. (CHERGUI.2016)

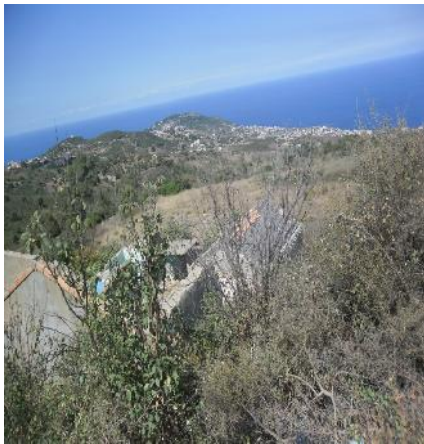
Fig III.13-6: Inclinaison des arbres. (CHERGUI.2016)

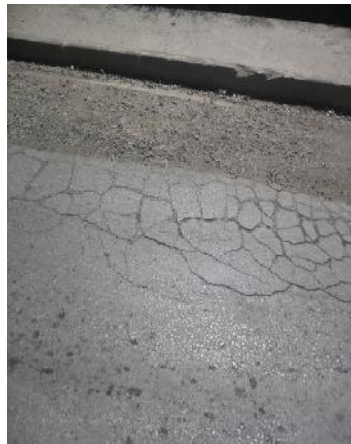
Fig III.13-7: Affaissement de CW. (CHERGUI.2016)

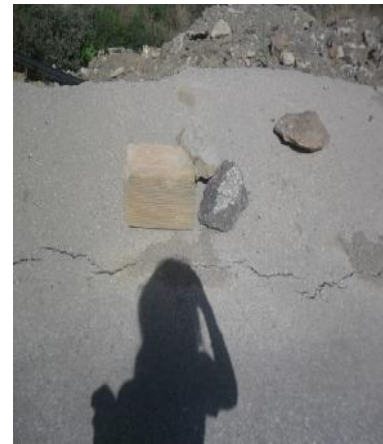
Fig III.13-8: Fissuration de CW. (CHERGUI.2016)

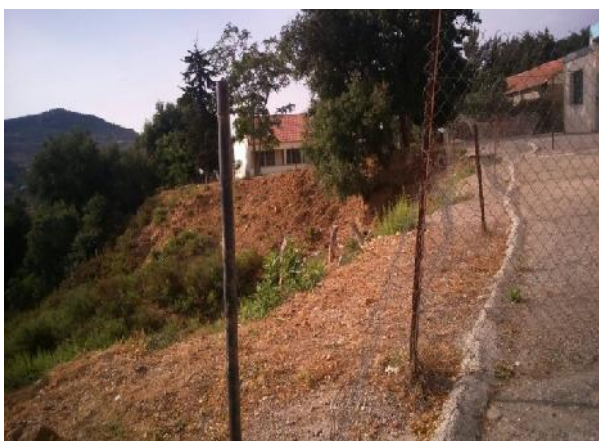
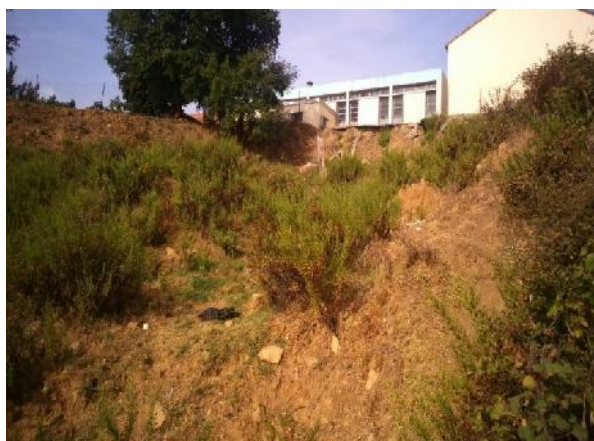
Fig III.14.1 : Arrachement d'une partie de la cour de l'école primaire. (CHERGUI.2016)

- Le système de gabionnage au niveau de la route.
- Arrachement d'une partie de la cour de l'école primaire.
- Rupture des joints du mur de clôture

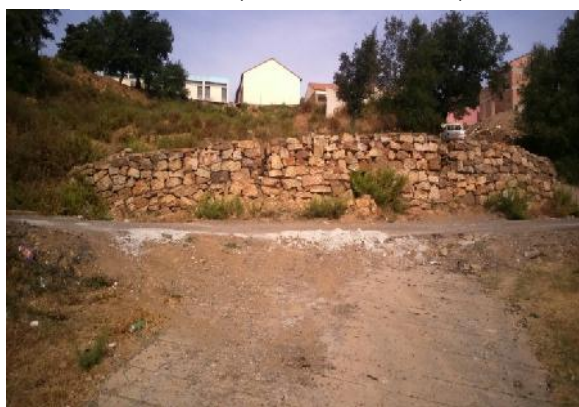
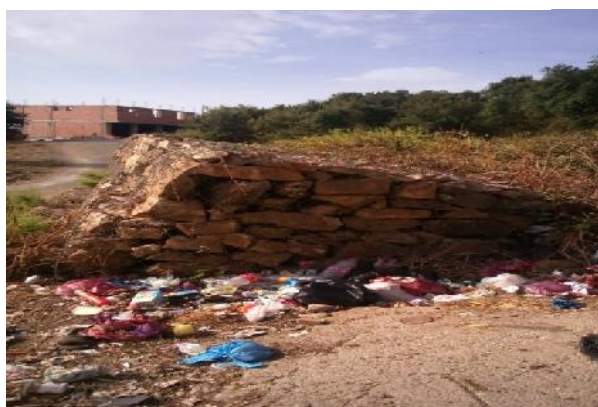
Fig III.14.2: endommagement de gabion . (CHERGUI.2016)

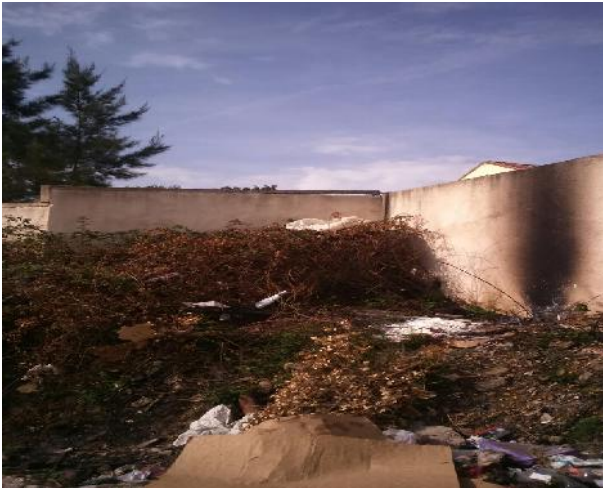
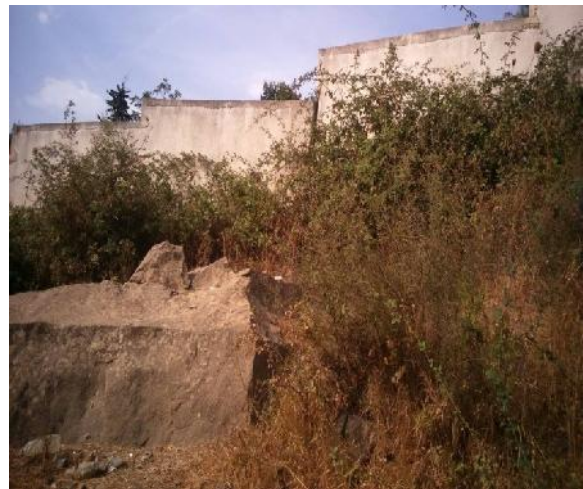
Fig III.14-3 : rupture des joints du mur de clôture.
(CHERGUI.2016)

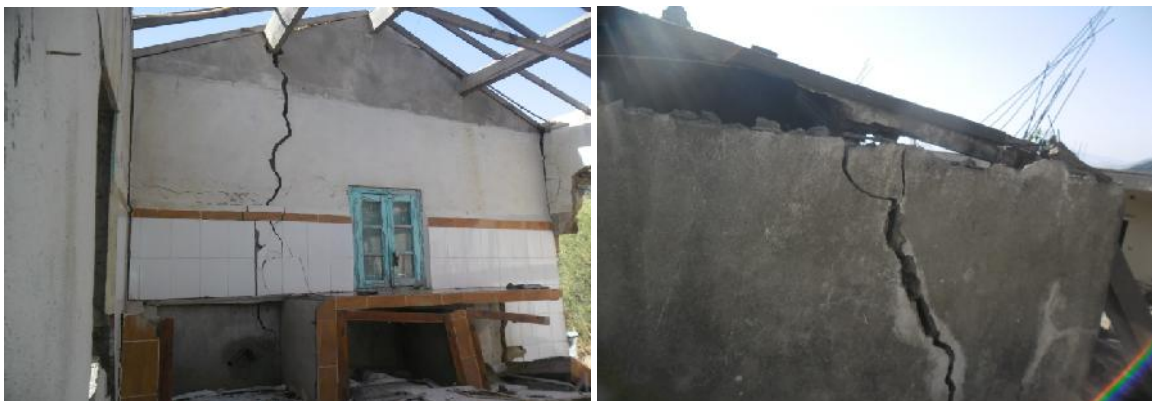
Fig III.15-1 : Fissuration des murs. (CHERGUI.2016)

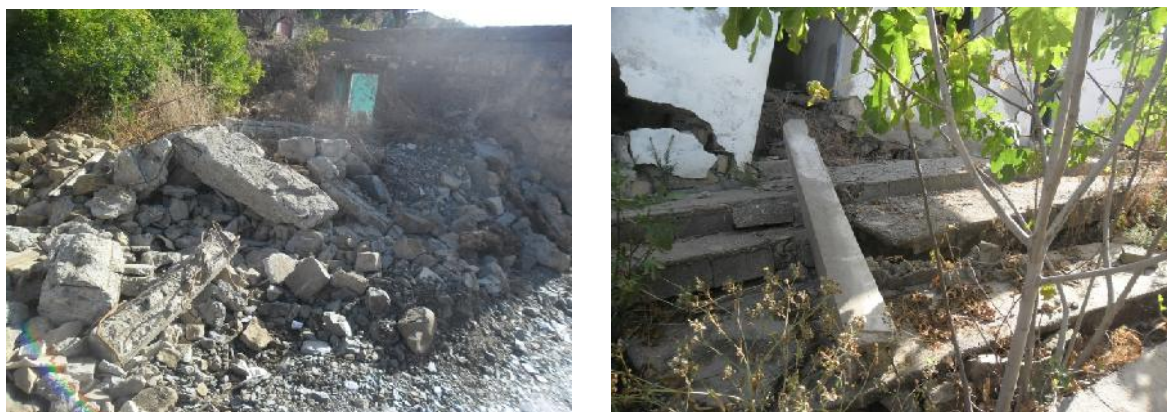
Fig III.15-2: Constructions endommagées par le glissement (CHERGUI.2016).

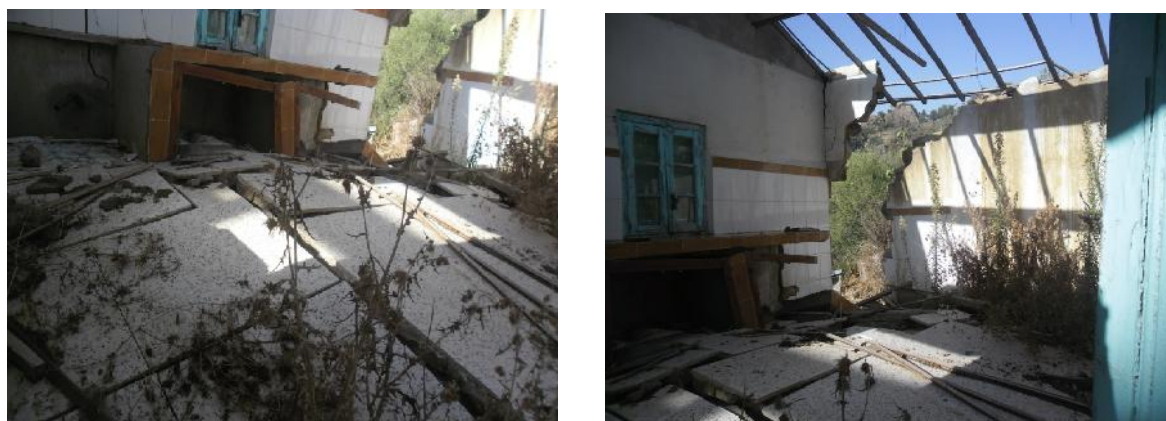
Fig III.15-3: Soulèvement de carrelage. (CHERGUI.2016)

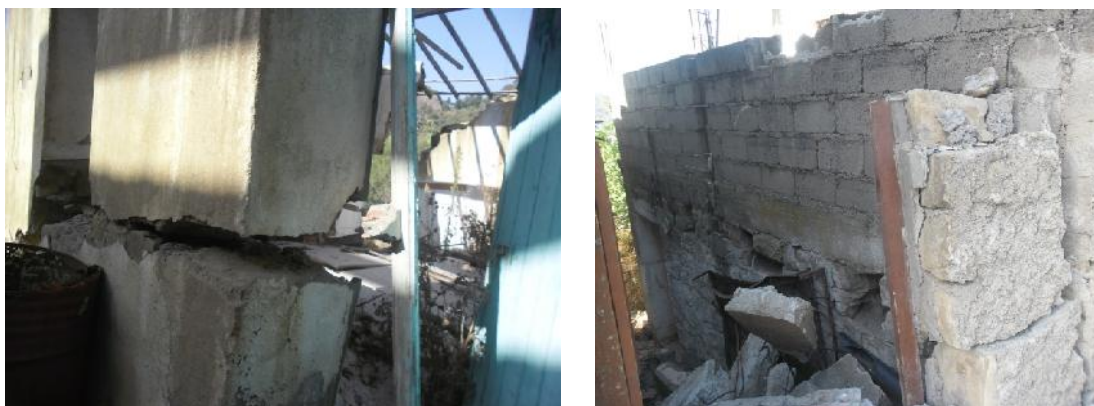
Fig III.15-4 : Cisaillement des poteaux. (CHERGUI.2016)

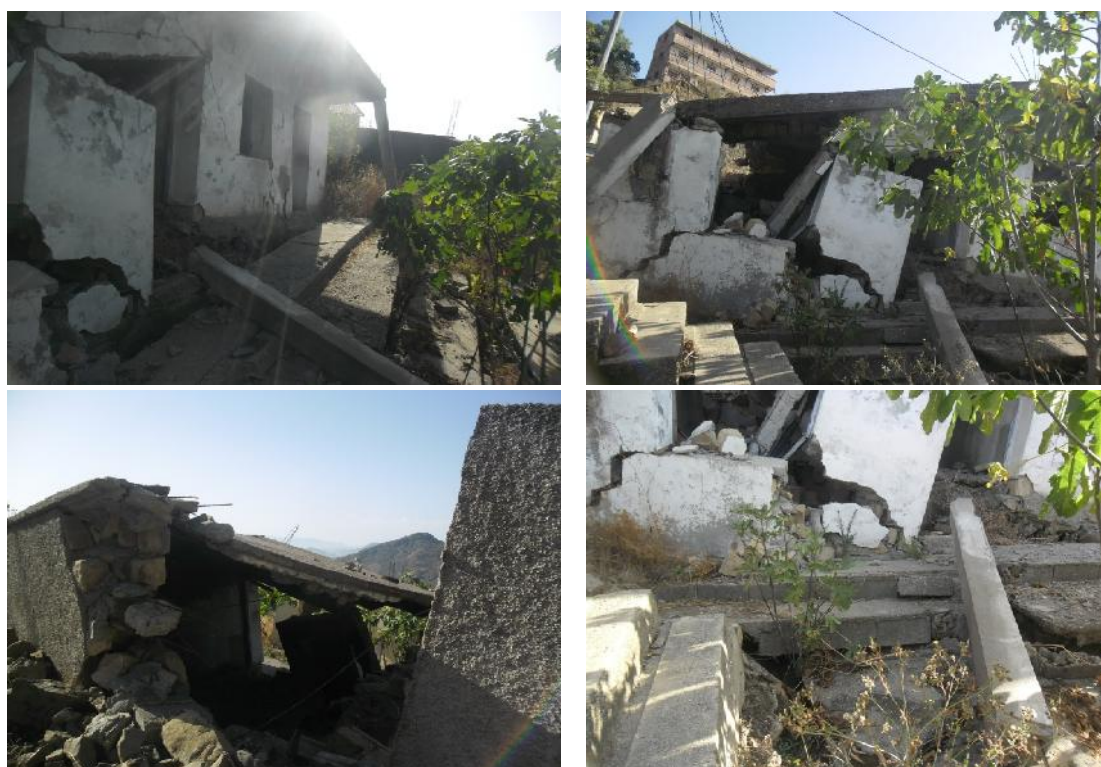
Fig III.15-5 : Dégradation des maisons . (CHERGUI.2016)

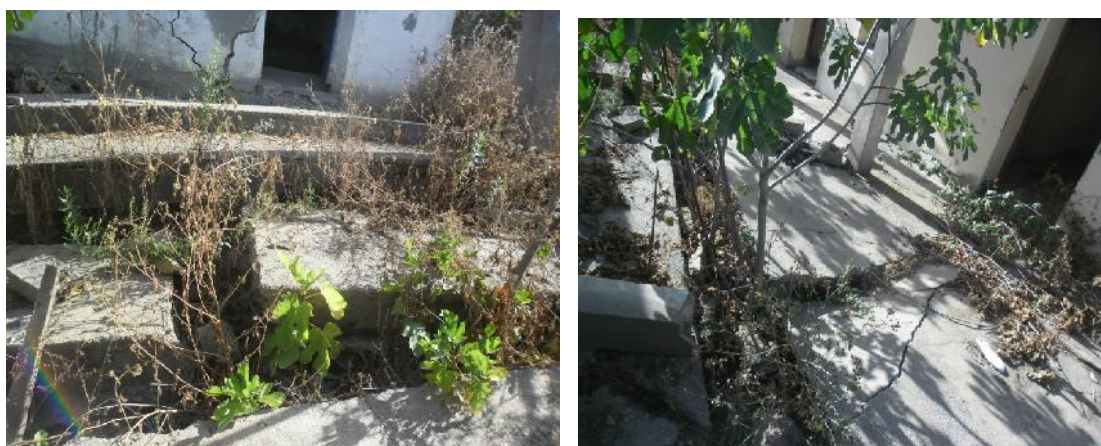
Fig III.15-6 : Soulèvement du sol. (CHERGUI.2016)

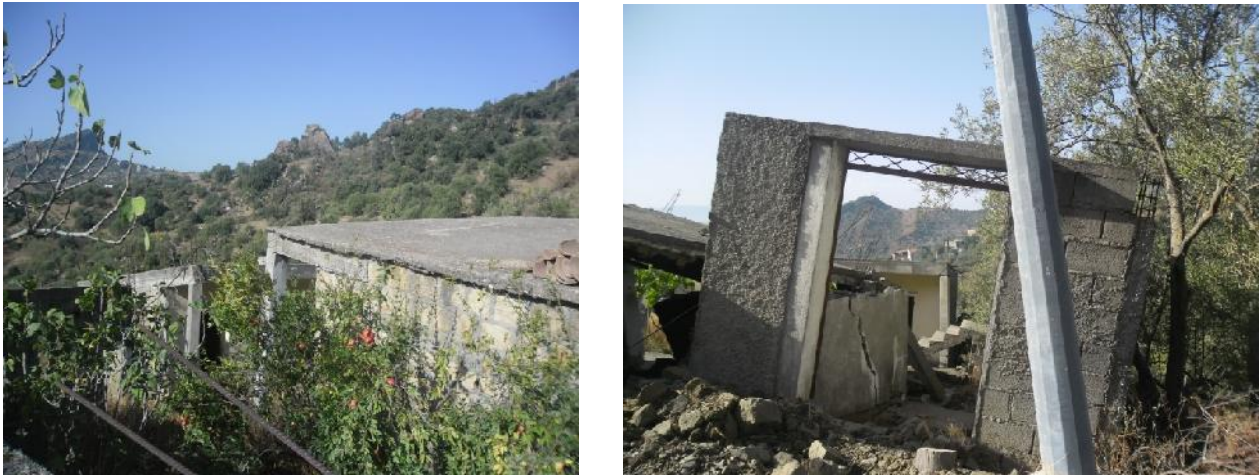
Fig III.15-7: Inclinaison des maisons et des poteaux électriques. (CHERGUI.2016)

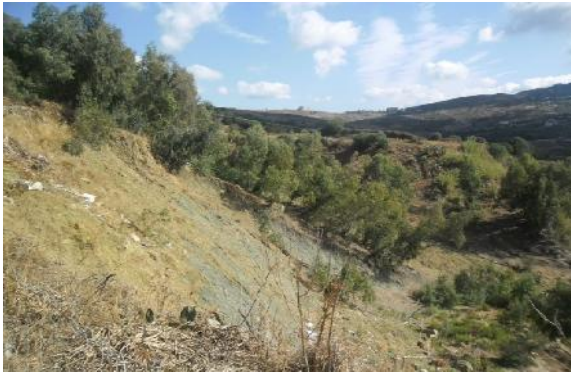
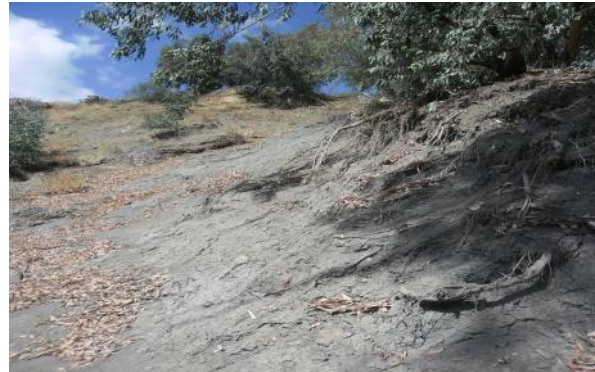
Fig III.16-1: Vu du glissement de Tala Tgana. (CHERGUIL.2016)

Les désordres observés lors de la visite sur le terrain sont divers et touchent la majorité des constructions sur ce versant. On a remarqué des ouvertures des joints des maisons, une fissuration de la maçonnerie, un cisaillement des linteaux et poteaux, un soulèvement et un bombement des parterres de maisons et des ruelles entre les maisons (voir les figures suivantes).

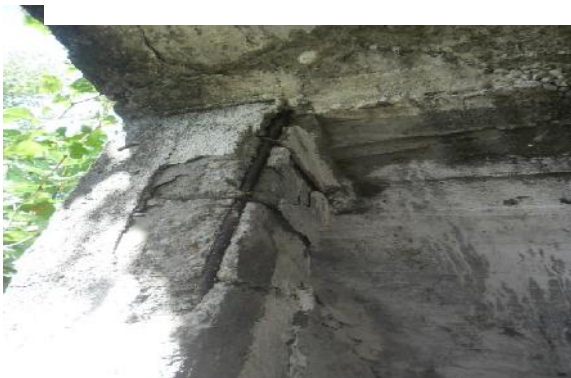
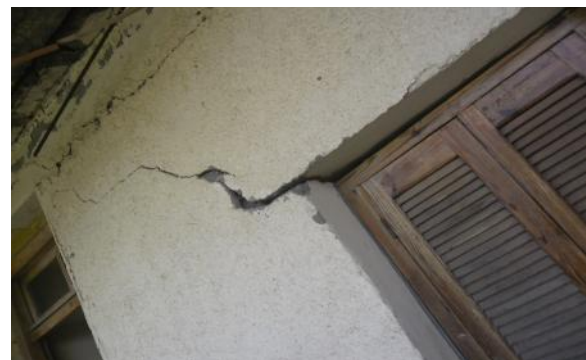
Fig III.16-2: Cisaillement des poteaux. (CHERGUIL.2016) **Fig III.16-3:** Fissuration des murs. (CHERGUIL.2016)

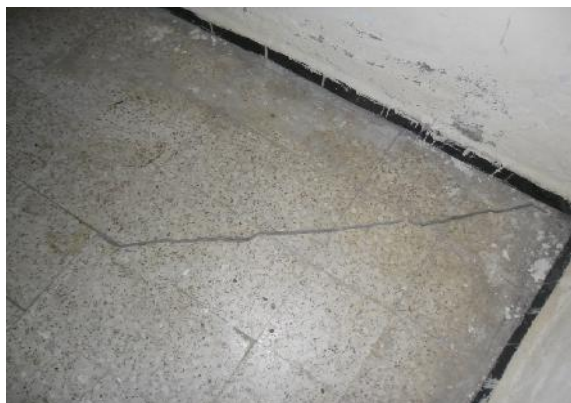
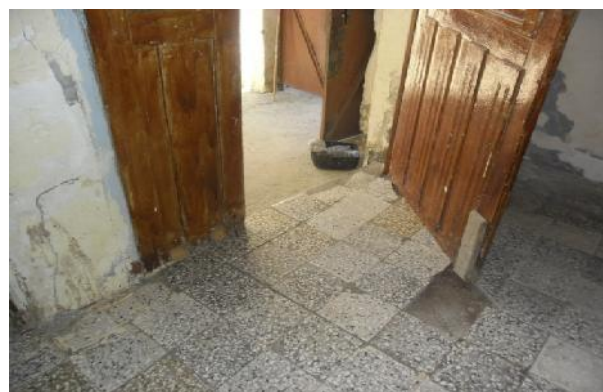
Fig III.16-4: Fissuration du carrelage. (CHERGUIL.2016) **Fig III.16-5:** Soulèvement du carrelage (CHERGUIL.2016).

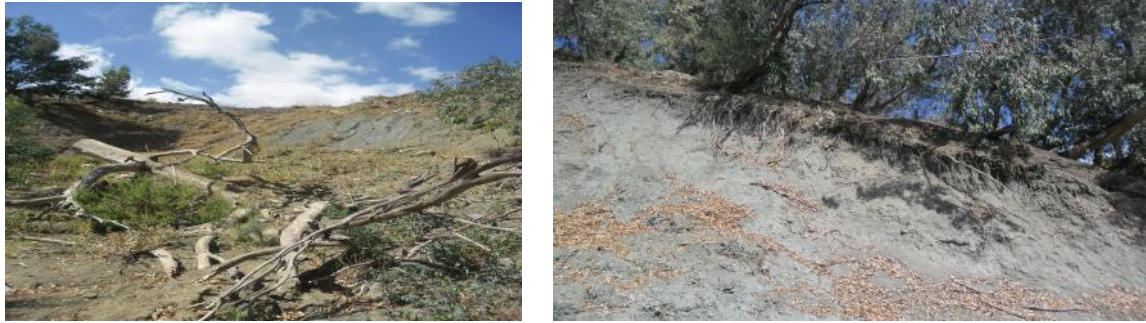
Fig III.16-6: Arrachement des arbres.(CHERGUI.2016)

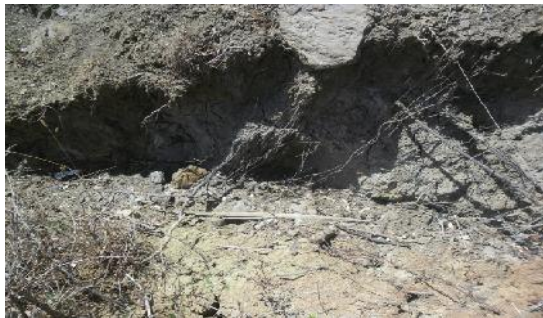
Fig III.16-7: Faille observée. (CHERGUI.2016)

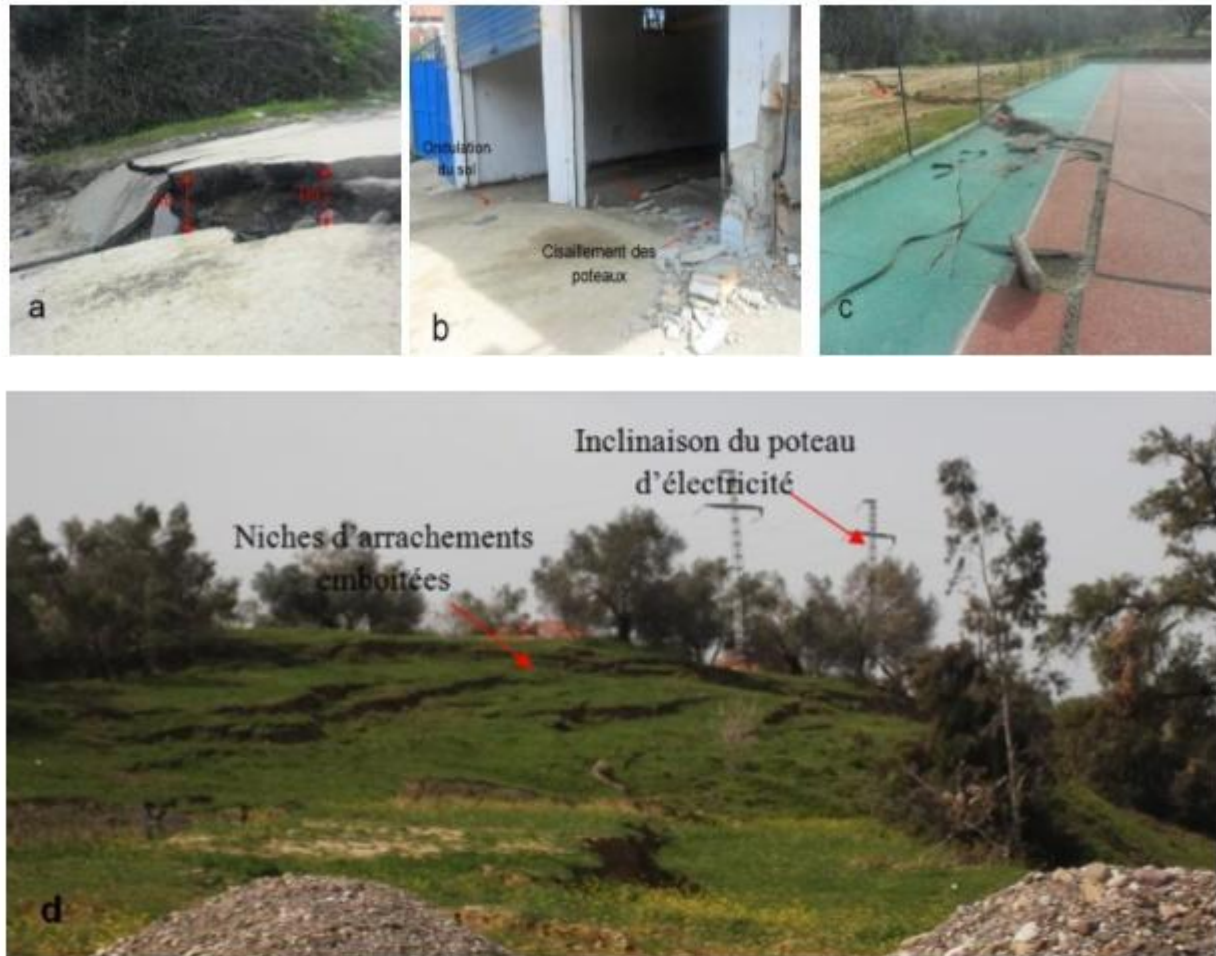
Fig III-18: Les désordres au niveau du glissement d'Azazga.(DJERBAL.2013)

- Affaissements et dégradations de chaussées (**Figure III-18.a**)
- Cisaillement au niveau des poteaux d'une construction R+2 évacuée (**Figure III-18.b**) ainsi que des fissures importantes sur les chaussées et la cours du nouveau centre culturel (**Figure 18.c**)
- Des ruptures et fissurations des terrains en pente et l'inclinaison des poteaux d'électricité (**Figure III-18.d, 18 mars 2012**). Ce glissement reste actif comme le montre l'effondrement d'un bâtiment en janvier 2014, de façon subite et causant quelques blessés.

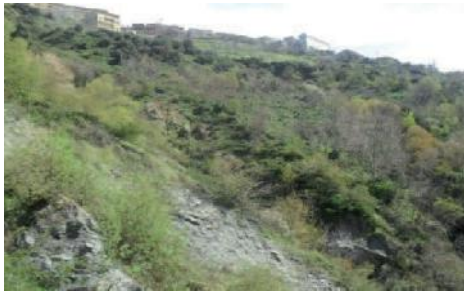
Fig. III.19 : Déformations superficielles

La pente affectée par le glissement de terrain d'Ain El Hammam se présentait à l'origine sous forme d'une pente abrupte orientée généralement suivant une direction Nord-Sud. Cependant, l'allure de la crête du versant a été largement modifiée par les travaux d'urbanisation récents et l'allure de la partie non construite du versant (située en aval de cette crête) remodelée par les mouvements de terrain récents (fig. III.19 ; fig. III.20 ; fig. III.21 ; fig. III.22 ; fig. III.23 ; fig. III.24). Le glissement de terrain d'Ain El Hammam affecte une surface supérieure à 23.5 ha (DJERBAL L. et MELBOUCI B., 2012). La longueur maximale de la masse du sol en mouvement entre la couronne et le pied est supérieure à 700 m et sa largeur au niveau du boulevard Colonel Amirouche est d'environ 590 m avec une dénivelée entre la couronne et le pied du glissement d'environ 295 m (DJERBAL L., 2010). De plus, une ligne d'arrachement d'une épaisseur maximale supérieure à 1,65 m (mesurée en mars 2011) est localisée dans la partie amont du versant (à la limite avale de la maison abritant une menuiserie) sur une longueur de l'ordre de 350 m ; d'après le rapport phase I de GEOMICA, en 2006, cet affaissement se présentait sous forme d'une fissure de traction d'une ouverture maximale de l'ordre de 30 cm. Non loin de là, une seconde zone d'arrachement se présentant en avril 2010 sous forme d'une fissure de traction, d'une ouverture maximale d'environ 20 cm a été également observée ; cette zone a subi un affaissement d'environ 1m. En outre, des cicatrices d'arrachement montrant des rejets allant jusqu'à plus de 5 m marquant les limites à gauche et à droite du glissement sont aussi reconnues. Une série de fissures de traction (d'ouvertures, d'épaisseurs et de longueurs variables) a été aussi rencontrée dans la partie avale de la ville et dans le versant instable. Des écoulements de type torrentiel semi-permanent ont creusé des ravins dans ce versant et causent des déplacements dans les rives qui longent ces cours d'eau. L'effet du mouvement de terrain sur cette pente est très visible en surface ; les déformations donnent au versant instable une forme en gradins (voir les figures suivantes). Le pied de ce glissement est constitué de schistes broyés et écrasés.

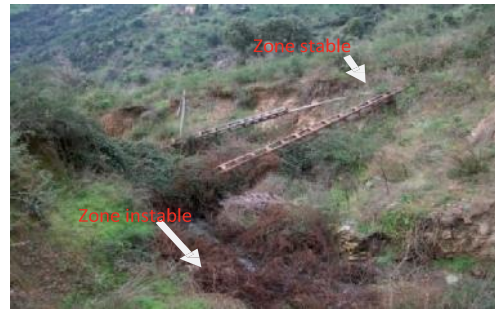
Fig. III.20. Dislocation du sol sous forme de gradins.

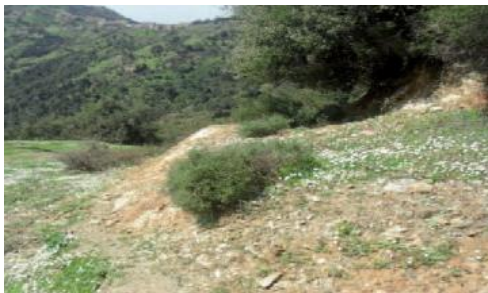
Fig. III. 21. Affaissements du terrain.

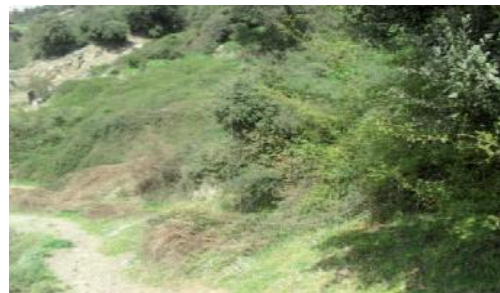
Fig. III.22. Arrachement du sol.

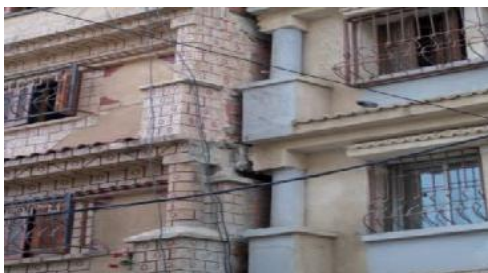
Fig. III.23. Immeuble incliné.

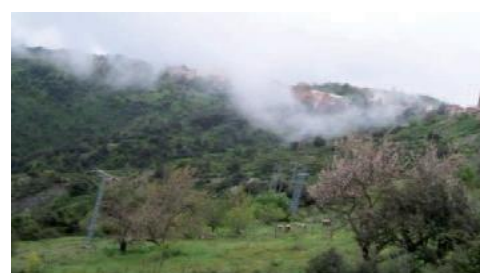
Fig. III.24. Pilonnes électriques inclinés.

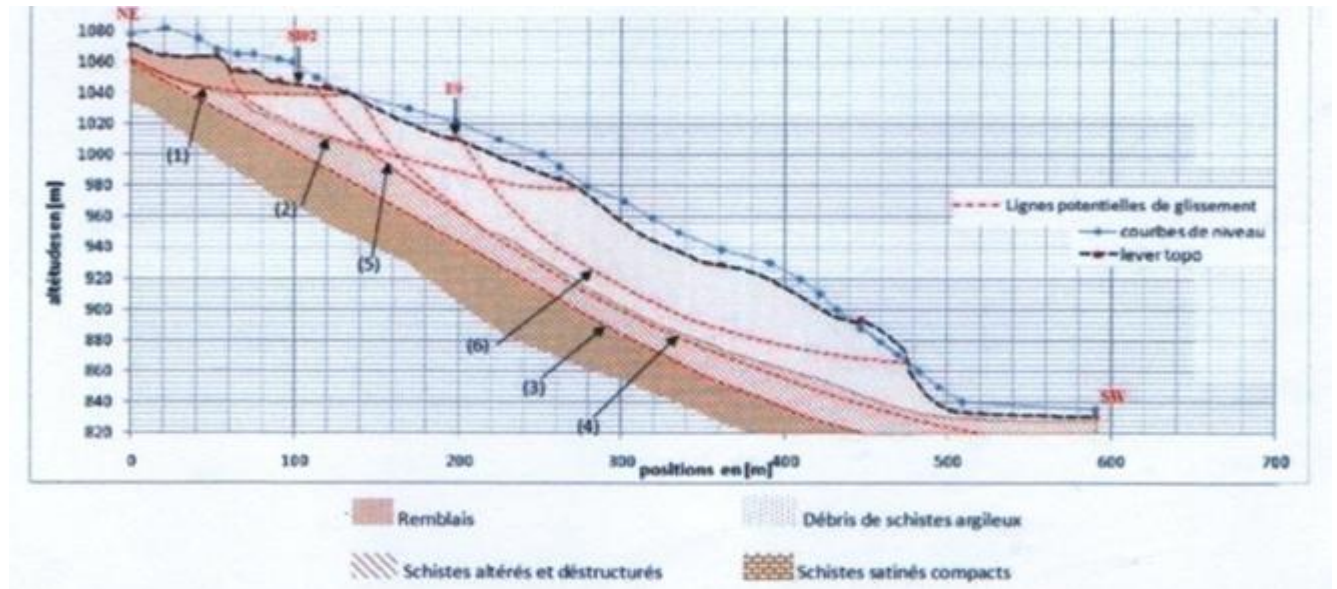
Ce glissement de terrain résulte de plusieurs surfaces de rupture qui donne au versant une allure en gradins (**Fig III-25**). (Djrbal et Melbouci, 2013).

Fig III-25: Structure du glissement de terrain d'Ain EL Hammam (Djrbal et Melbouci, 2012)

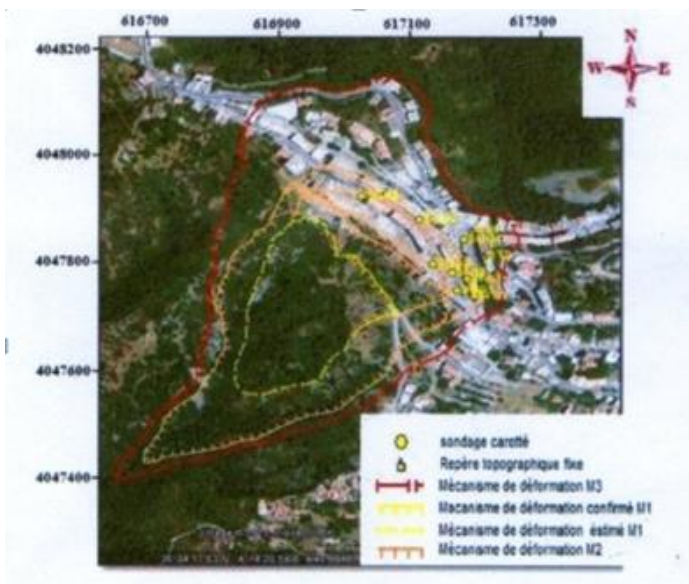
s'étend sur une superficie d'environ 4.50 ha, le second s'étend sur 13.50 ha et le troisième affecte une superficie d'environ 23 ha (**Fig III-26**). En outre, Le glissement a connu plusieurs réactivations marquées depuis 1969 qui ont été organisées selon l'étendue affectée en quatre (04) phases (**Fig III-27**). Ce glissement de terrain est **très complexe**.

Fig III-26: Mécanismes de déformation du glissement (Djrbal et Melbouci, 2012)

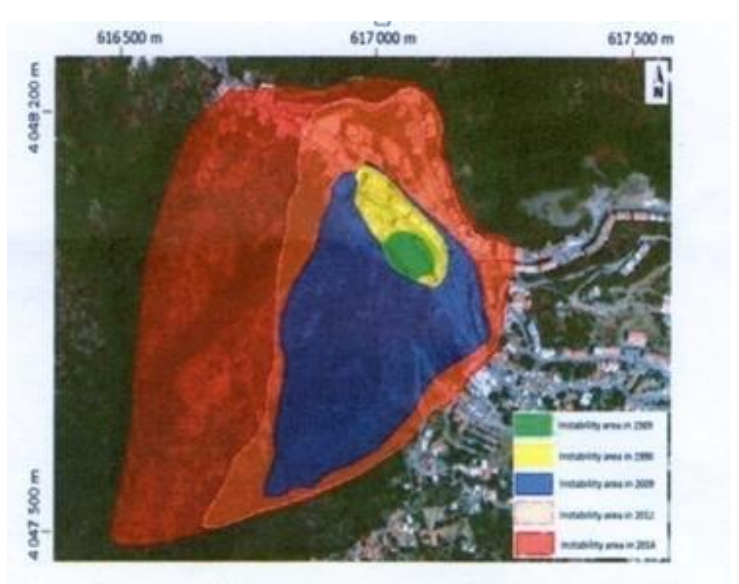
Fig III-27: Evolution spatiale du glissement (Djrbal et Melbouci, 2012)

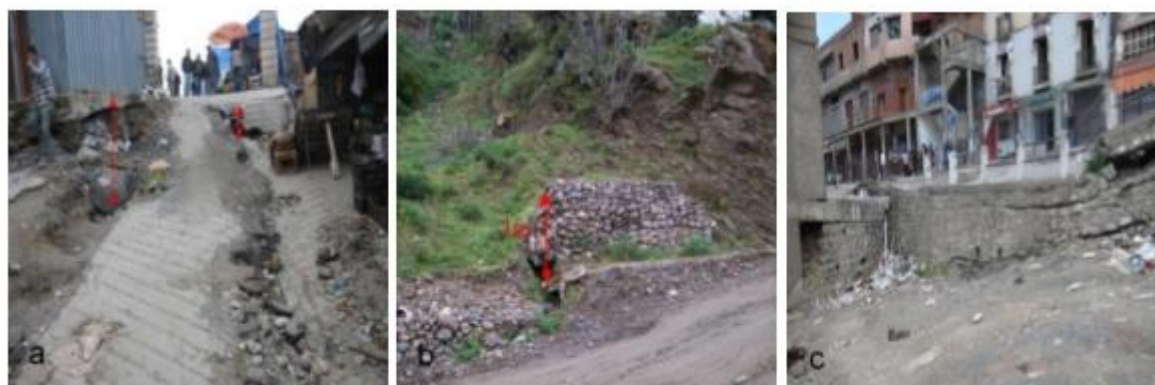
Plusieurs indices de glissement ont été observés aussi bien dans les parties urbanisées en amont qu'en aval dans les parties non urbanisées, ce sont : des fissures de traction sur les chaussées et dans les constructions du boulevard Colonel Amirouche (**Figure III-28.a**), des

ouvertures des joints de maisons mitoyennes, des ruptures des murs en gabion (**Figure III-28.b**) et des murs de soutènements (**Figure III-28-c**).

Fig III-28 : Les déformations dans la ville de Ain El Hammam. (Djeral et Melbouci, 2012)

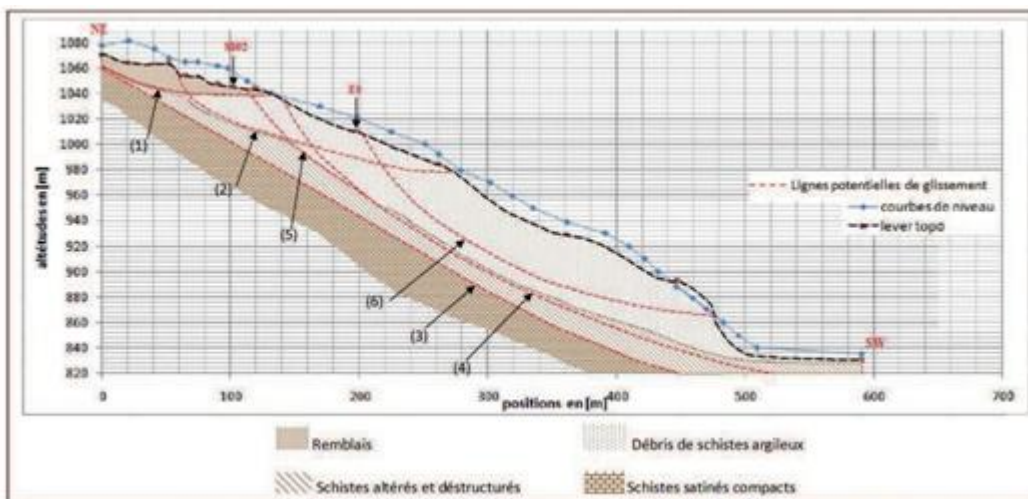
Le mouvement résulte de l'emboîtement et de la superposition de plusieurs surfaces de rupture formant une instabilité globale du versant (**Fig.III.30**). Le fait, que le mouvement résulte de plusieurs glissements simultanés et superposés rend l'étude de cette instabilité très complexe.

Il s'agit d'un glissement superficiel ; il affecte la couche de remblais et d'éboulis (**Fig.III.30**). Il s'est produit à l'interface entre le couvert superficiel et le schiste altéré et déstructuré. La surface de rupture se trouve à une profondeur maximale de 15 m. le mouvement affecte une faible partie de la pente instable. La position probable du pied de ce mouvement a été déterminée par un suivi de l'évolution du mouvement du versant instable (analyse du suivi topographique) ; il s'agit d'une zone où le site a subi un léger gonflement au cours du temps.

Fig.III.30 : Évolution de l'allure du versant instable entre 1960 et 2010 montrant les principaux glissements reconnus par sondage et par l'évolution morphologique de la pente entre 1960 (trait bleu) et 2010 (trait noir, les points rouges représentent les repères topographiques). (Djeral et Melbouci, 2012)

Il s'agit d'un glissement semi-profond, d'une épaisseur supérieure à 40 m, affectant une faible partie du versant instable. La tête de ce glissement a été observée sur le site, avec un rejet maximal d'environ 30 à 40 cm. Le déclenchement de ce mouvement a été estimé, après analyse des séries de déplacements, entre les mois de juillet et d'août 2010. Le bombement de terrain marquant la partie aval du profil a permis de positionner le pied de cette instabilité (**Fig.III.30**).

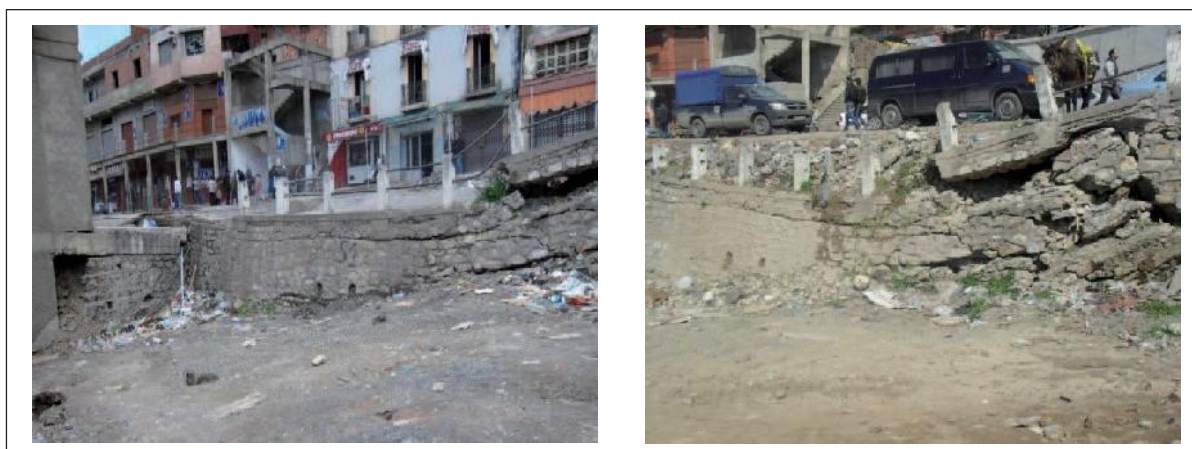
Fig III-31-4: Désordres observés sur un mur de soutènement.

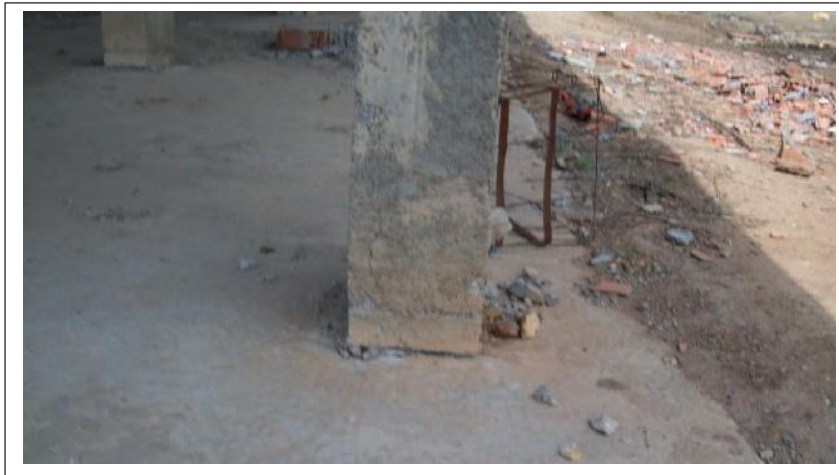
Fig III-31-9: Poteaux cisailés de l'immeuble Taleb Ahcène.

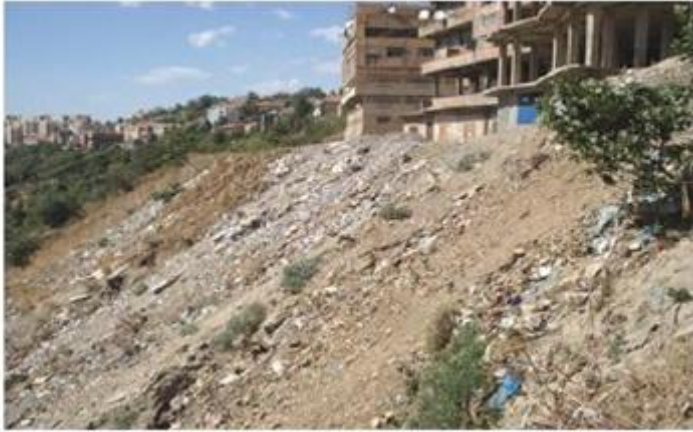
L'action humaine constitue l'un des facteurs déclencheurs des instabilités de terrain les plus répandus. Alors la plupart des terrains de la zone affectée, est masquée par des jets de remblais ou par le tissu urbain (**voir figure III.32**). Selon les travaux réalisés par le laboratoire central des travaux publics (L.C.T.P) à l'endroit nommé "Esplanade du marché" les remblais peuvent atteindre une épaisseur de 15m.

Figure III. 32 : remblais jetés à la partie Ouest de la zone du marché

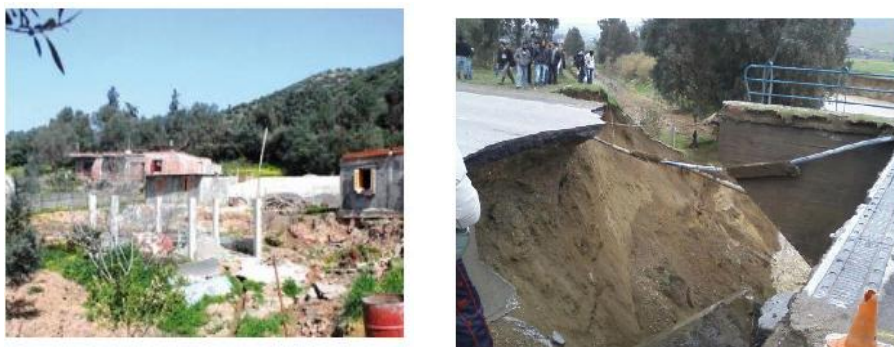
Le glissement à provoquer plusieurs désordres dans les constructions. Notamment une plateforme en construction a été endommagée par des fissures en amont du glissement (dégradation et affaissement des chaussées). **figIII.33**

Fig III.33 : glissement de Talla Allam

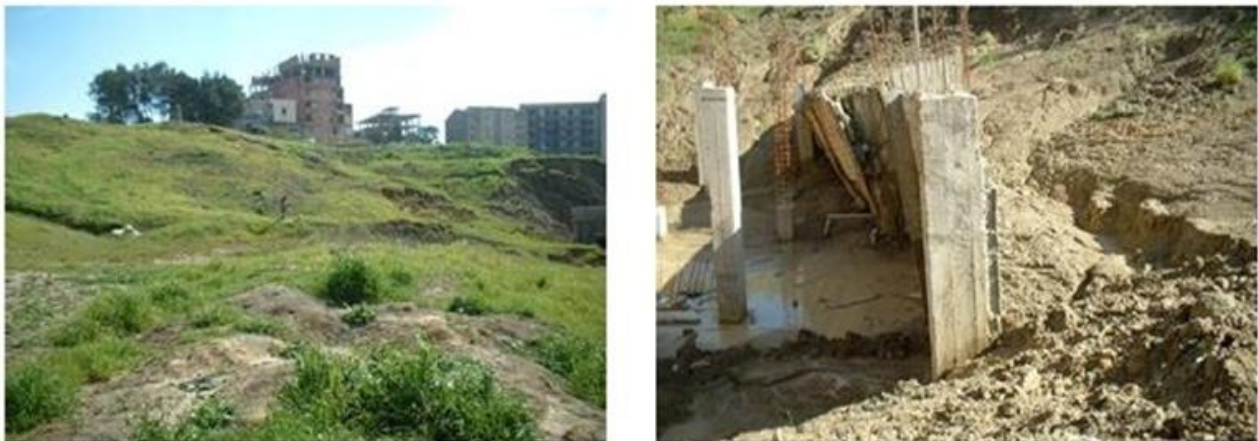
Figure III. 34 : Différents désordres enregistrés, (zone Nouveau Lycée). (BOUDLAL.2013)

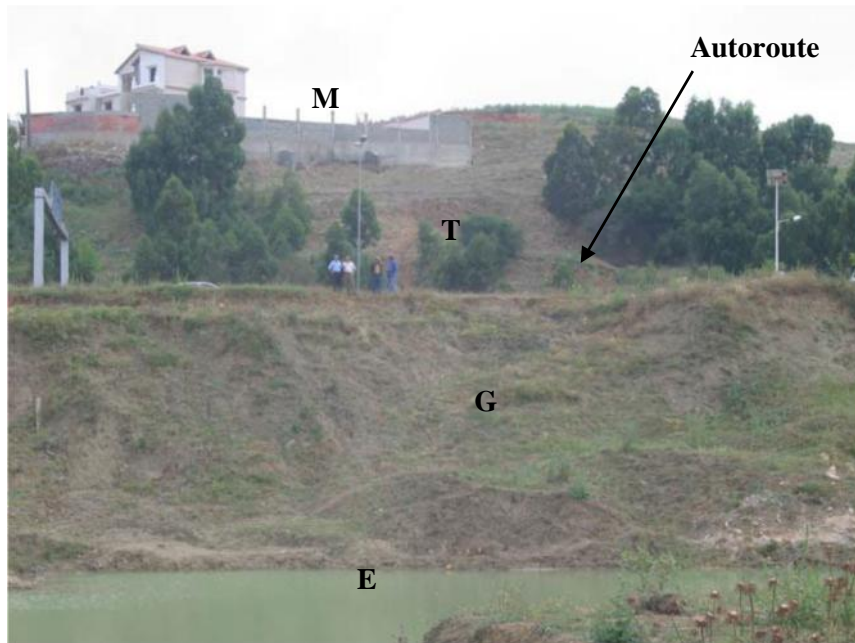
Fig III-36 :
G : Déstabilisation du talus aval autoroutier à Dély Brahim par des terrassements récents.
M : Maison exposée au risque de glissement de talus marneux instable (T).
E : Etang formé en fond de fouille (d'un projet industriel abandonné), par accumulation d'eau pluviale et suintement de nappe superficielle.
(BOUGDAL.2007)

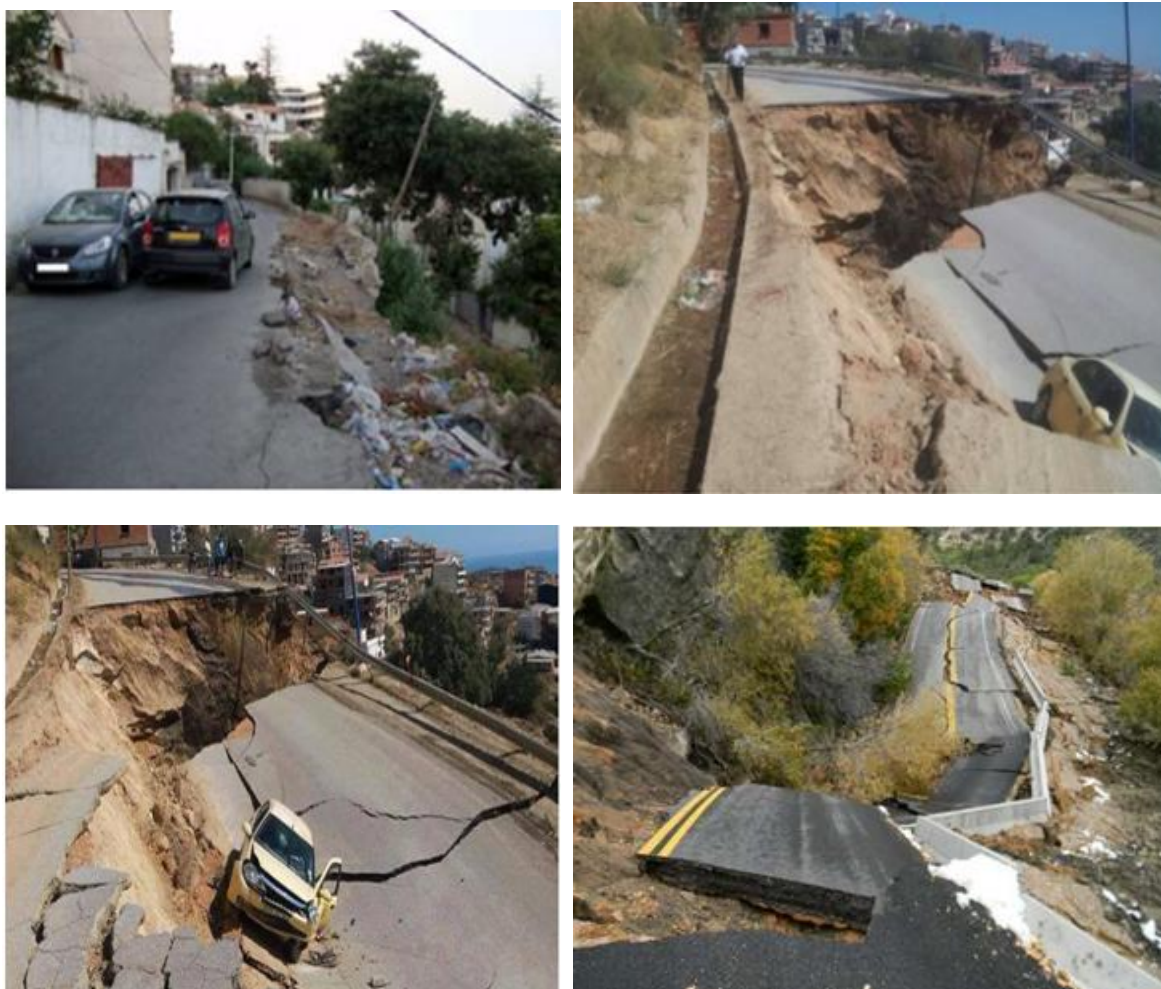
- Affaissement du boulevard Bougara, au pied de la falaise, correspondant à la tête du glissement.
- Ruptures de canalisation d'eau potable et usée.
- Déformation du bd Krim Belkacem (en aval du glissement). Le séisme de Boumerdes de mai 2003, a réactivé la partie haute du glissement, d'après la nouvelle fissuration et affaissement de 5 à 10 cm, apparus sur la chaussée du bd Bougara. **Voir fig III-37**

Fig III-37 : Désordre observés de glissement de Témelmy

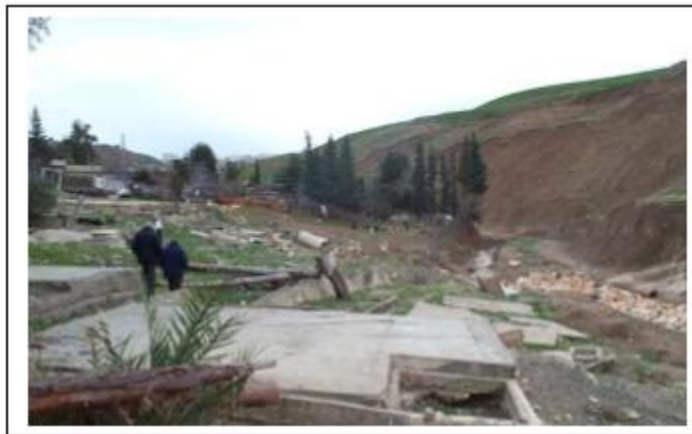
La Cité Sotraco, construite, dans les années 1970, en structure légère (chalets préfabriqués en rez de chaussée) a été détruite dans toute sa partie aval (proche de Chabet El Merdja) par basculement et fissuration de sa fondation superficielle (**Fig III.40**).

Fig III.40 : Fondations sur radiers basculés de la cité SOTRACO, désaffectée. Chabet el Merdja (BOUGDAL.2007)

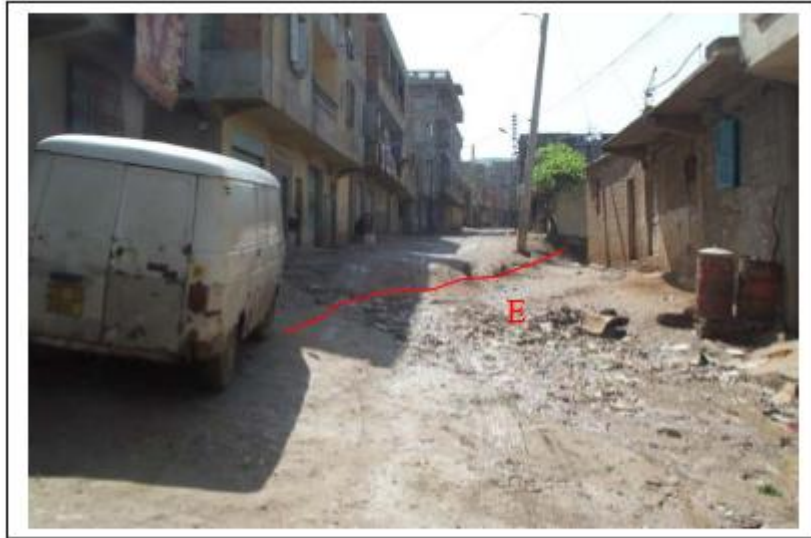
Le quartier Boudraa, situé à environ 2km plus en amont, est de construction dense et récente (Maisons en R+1). Le quartier aval, affecté sur 4 ha environ, est circonscrit par un escarpement courbe de 0,5 à 1m de rejet, sur une longueur de près de 200 m (**Fig III.41**). L'ensemble des habitations est intensément fissuré et basculé (**Fig III.42**)

Fig III.41:Glissement du bas quartier de Boudraa, avec escarpement bien apparent de tête de glissement (E). (BOUGDAL.2007)
