MEMOIRE DE FIN D'ETUDES

SPECIALITE: GENIE CIVIL

OPTION : GEOTECHNIQUE ET ENVIRONNEMENT

**Phénomène de glissement de terrain en
Algérie : types de mouvements
relativement à la lithologie et la structure
des formations géologiques.**

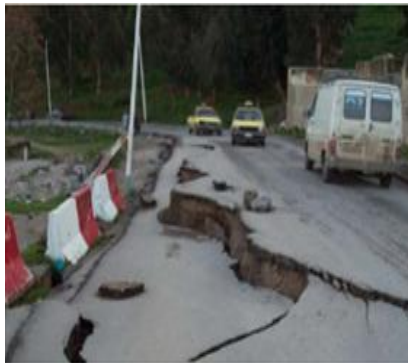
Fig III.44: Route du Bardo fissurée et affaissée (hiver2003).(BOUGDAL.2007)

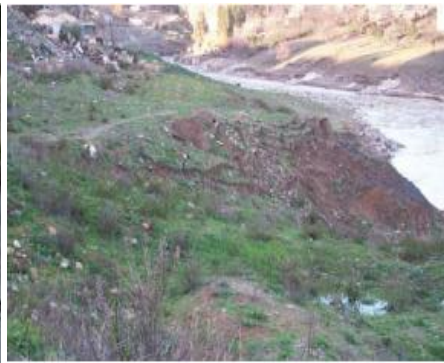
Fig III.45 : Talus aval instable, de la route du Bardo (rive gauche de l'oued Rhumel) (BOUGDAL.2007)

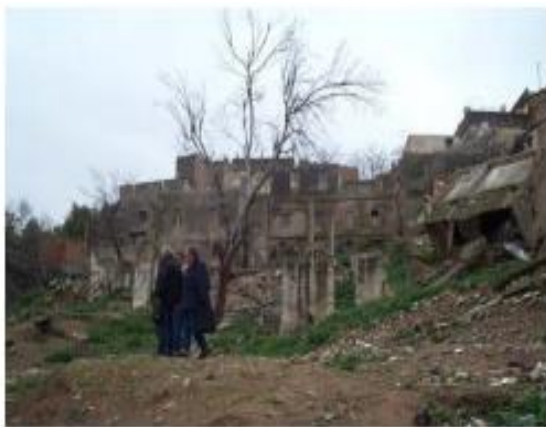
Fig III.51 : Dégradation du Bâti dans le quartier des Maquisards. (BOUGDAL.2007)

Les désordres dans le bâti se traduisent par une fissuration très avancée de la totalité des constructions situées à l'intérieur de la zone instable. Il s'agit en particulier de l'ensemble des îlots délimités par le glissement dans sa partie amont ; c'est à dire le quartier situé en aval du boulevard Bélouizdad jusqu'à la première falaise conglomératique, y compris la partie orientale du quartier des Maquisards (**Fig III.51**). Les dommages s'expriment par le cisaillement des structures (poteaux, poutres, murs porteurs des constructions anciennes) et leur basculement par endroits.

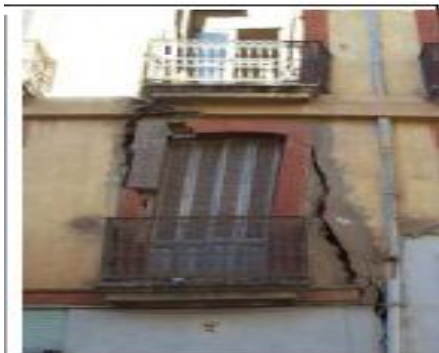
Fig III 52 : Bâtiment R+3, en maçonnerie, très endommagé, Quartier Bélouizdad. (BOUGDAL.2007)

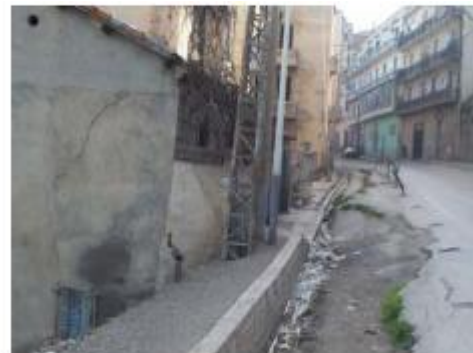
Fig III 53 : Rue affaissée et maisons Fissurées, Quartier Kitouni. (BOUGDAL.2007)

- la fissuration transversale de la chaussée de la rue Kitouni. Cette fissuration de direction NO-SE, qui délimite latéralement le glissement, sur son coté Est.

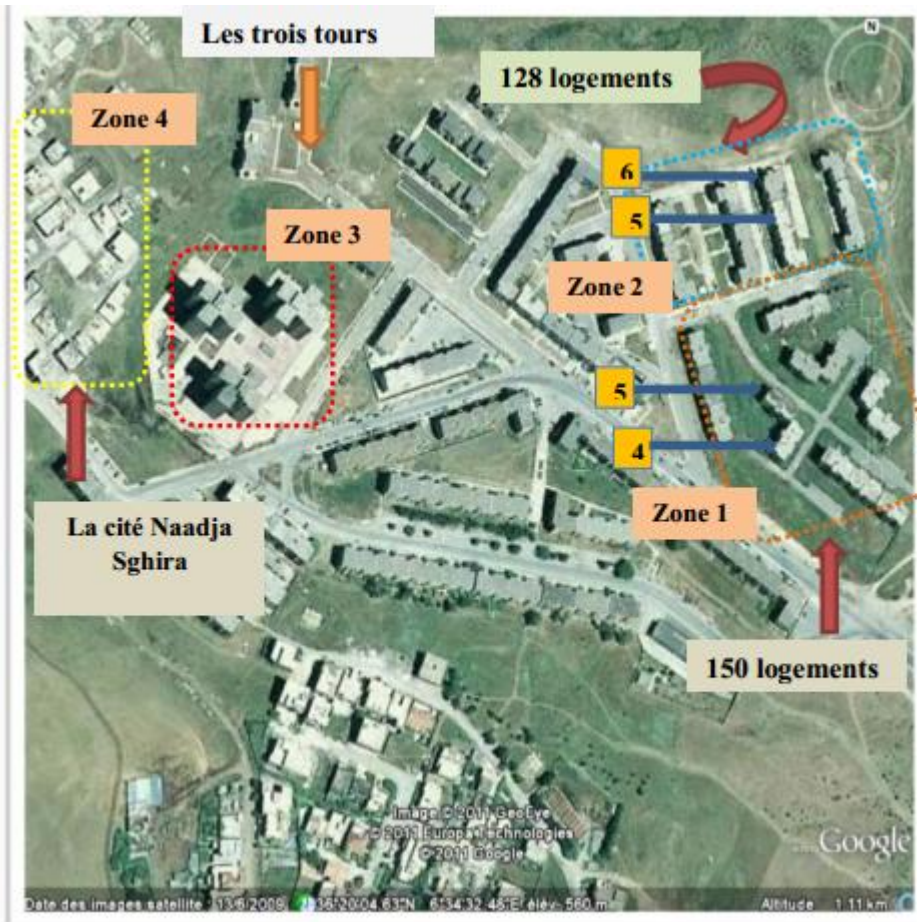
fig III-54: Vues aérienne présente les quatre zones. Google earth, 2011. (BENKECHKACHE 2012)

D'après BENKECHKACHE (2012), le site a été divisé en quatre zones : voir **fig III-54**

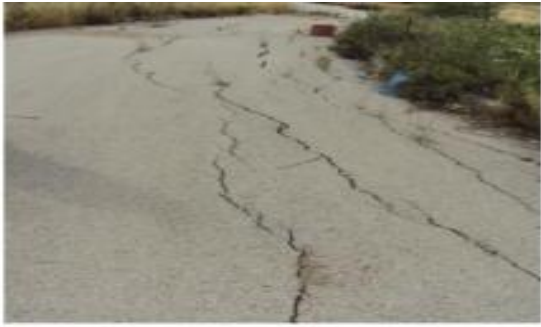
Fig III-56 : Affaissement au niveau de la rue.

affaissements dans les trottoirs et les revêtements des rues. Par contre pour l'ensemble de la construction, l'ouvrage est intact et les éléments porteurs (poteaux et poutres) sont en bon état. Dans ce cadre aucune déformation ou apparition des fissures n'a été enregistré, même pour les planchers à hourdis en béton armé. Seulement il est à noter qu'il y a eu une ouverture du joint de rupture entre les deux blocs (bâtiment n° 4 et n°5). Voir les **fig III-56, fig III-57, fig III-58 et III-59.**

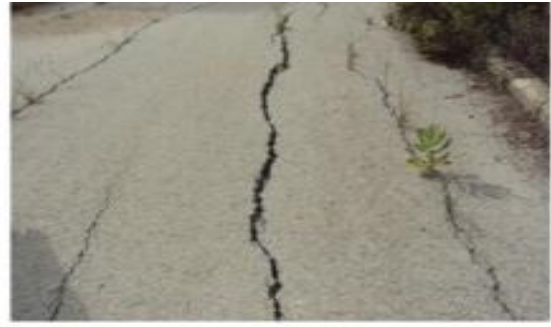
Fig III-57 : Affaissement important

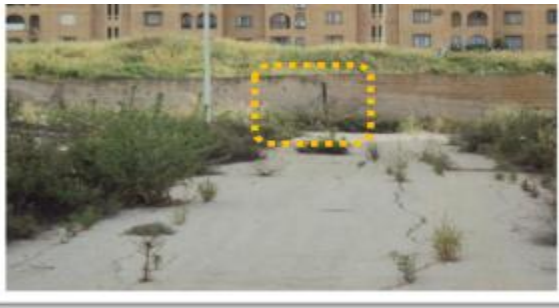
Fig III-58 : le disjointement du mur de soutènement par le glissement

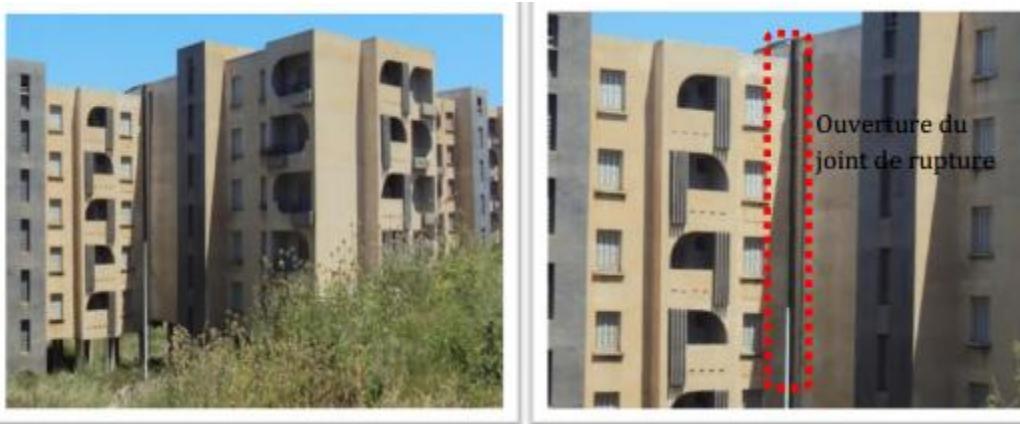
Fig III-59: Ecartement entre les deux blocs 4 et 5- ouverture du joint 60cm.

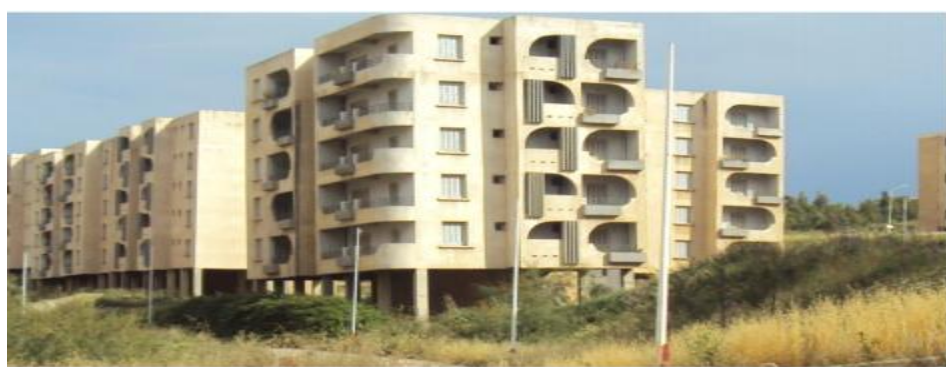
Fig III-61 : Basculement du bloc 5

- Dégradation au niveau des murs de soutènement et sur les différents réseaux d'assainissements. Aussi il est constaté des affaissements au niveau des trottoirs et les revêtements des rues.
- basculement et tassement du bâtiment
- Cassures et écrasements et des fissurations au niveau des éléments porteurs que ce soit pour les éléments de structures horizontales que pour les éléments de structure verticales du bâtiment.
- Ouverture du joint de rupture entre les deux bâtiments d'étude n°4 et n°5 de 150 logements.
- Déplacement au niveau des regards.

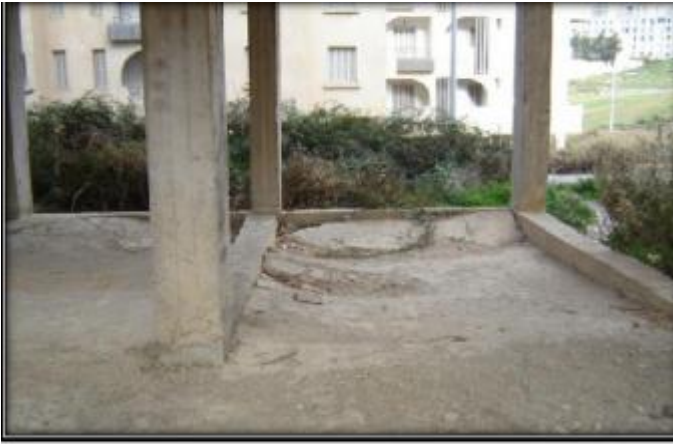
Fig III-62 : Affaissement de la plate-forme du bloc5

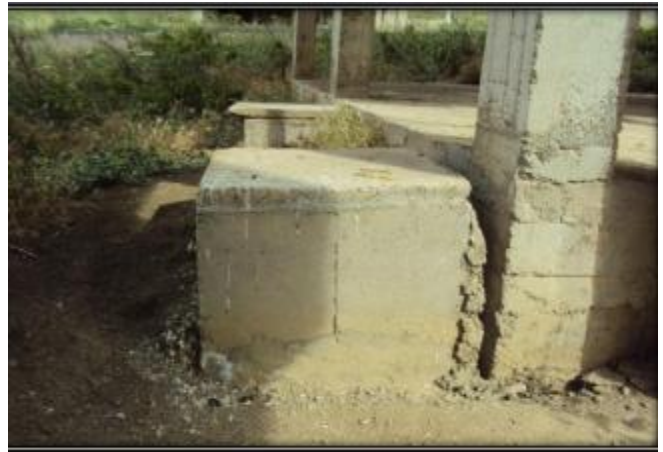
Fig III-63: Déplacement au niveau des regards

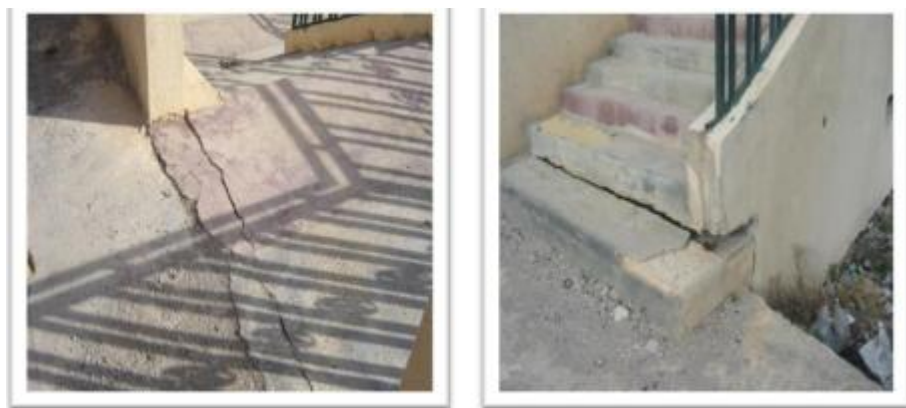
Fig III-66 : Tassement des escaliers

- La tour est en mauvais état que ce soit pour les murs de soutènement que pour les différents réseaux d'assainissement .
- Affaissements qui affectent les trottoirs et les revêtements des rues.
- Un tassement léger au niveau des escaliers.

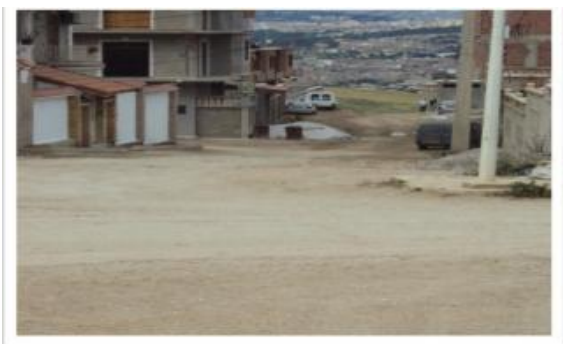
Fig III-68 : Affaissement de la rue et les revêtements des trottoirs

Il est constaté que l'ouvrage est en mauvais état mais les désordres enregistrés dans cette zone sont plus au moins par rapport aux zones précédentes tel que : l'affaissements au niveau des trottoirs et les revêtements des rues. **Voir fig III-68**

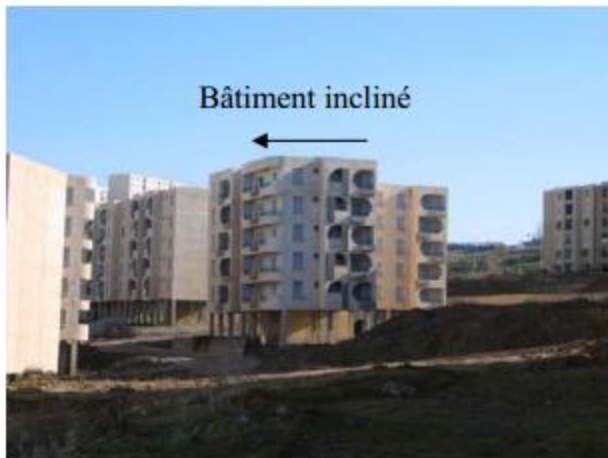
Fig III-69: La nouvelle cité CNEP, située dans la zone 1 montre par exemple, un bâtiment (R+5) franchement incliné, des joints excessivement dilatés et des murs de soutènement rompu. (BOUGDAL.2007)

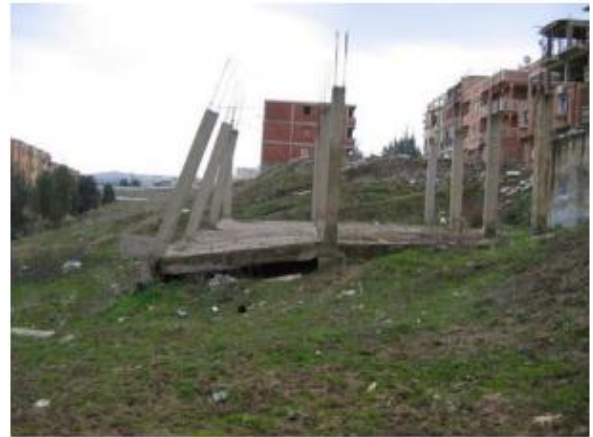
Fig III.70 : A environ 200 m au Sud des trois tours, l'évolution d'un glissement de terrain, a entièrement détruit quelques maisons en cours de construction. (BOUGDAL.2007)

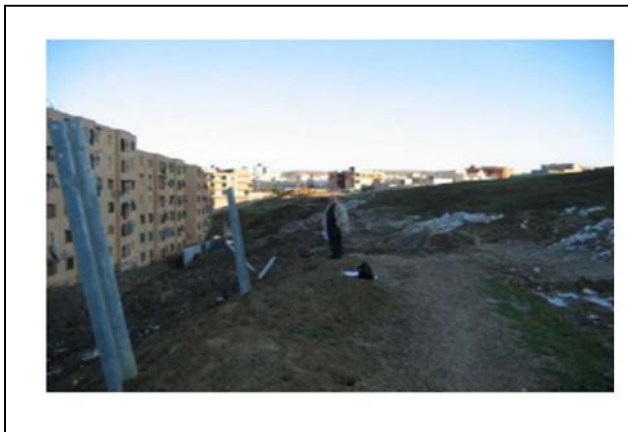
Fig III.71: un glissement a détruit une route et a envahi un RDC de deux bâtiments situés en contrebas. (BOUGDAL.2007)

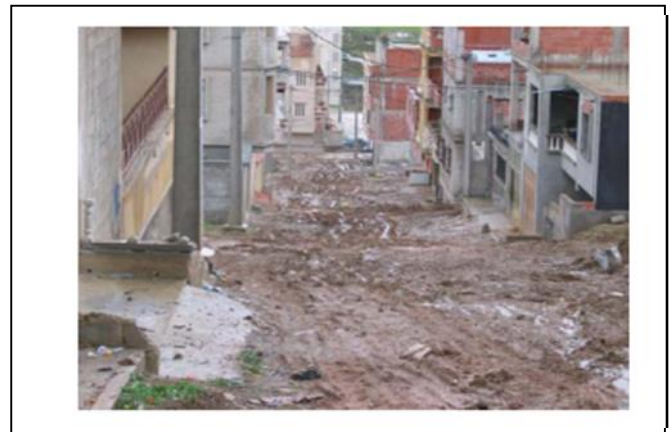
Fig III-72 : Les terrassements excessifs et l'absence de drainage efficace, constitue une véritable menace pour ces constructions. (BOUGDAL.2007)

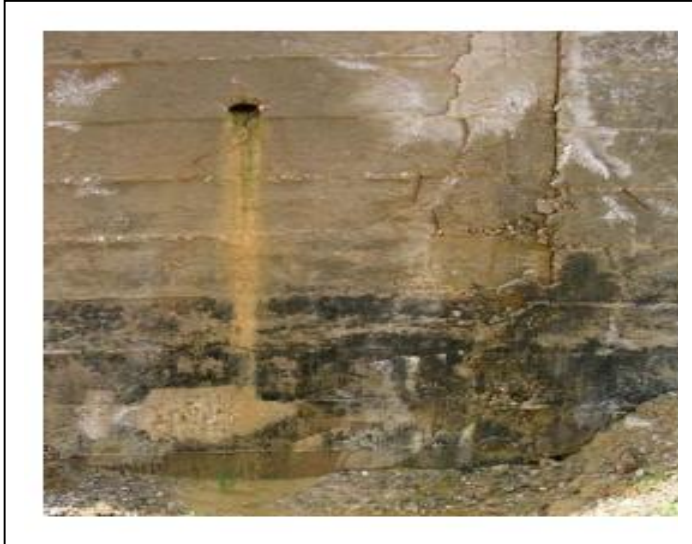
Fig III.73 : Sortie de drain et suintement d'eau sur mur de soutènement. Le massif fiftant derrières le mur n'a pas été réalisé. (BOUGDAL.2007)

argiles (**Fig III.73**) et les sous-sols constamment inondés (**Fig III.74**), observés dans plusieurs immeubles de la zone 1. Elle est issue de l'infiltration des eaux météoriques, mais aussi des nombreuses canalisations défectueuses (assainissement, AEP).

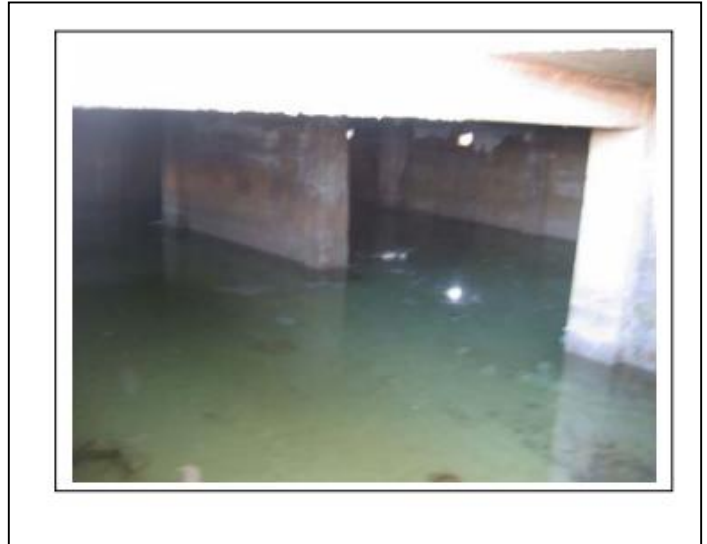
Fig III.74 : S/Sol de bâtiment constamment inondé, baignant dans la nappe superficielle argiles décomprimées.(BOUGDAL.2007)

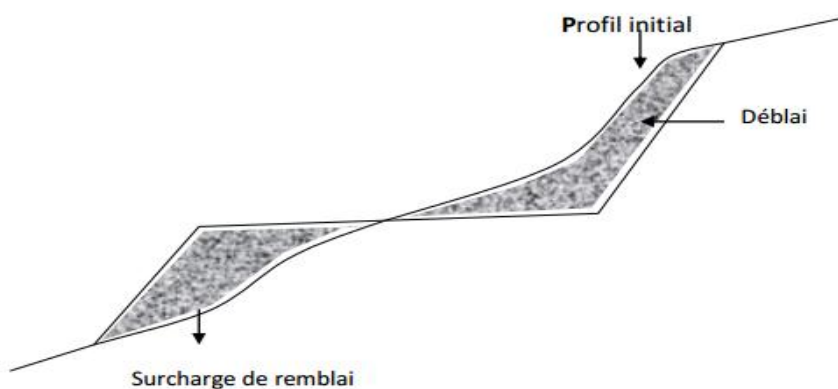
Fig III.75 : Talus amont (BENDJEDDOU.2015)

Les ruptures observées concernent les talus amont et aval de la route. **Fig III.75**

Pour les talus en déblais, la rupture est liée à une pente limite au-delà de laquelle la rupture est inévitable d'une part par la décompression des terrains déchargés par le terrassement, d'autre part par l'action des agents atmosphériques.

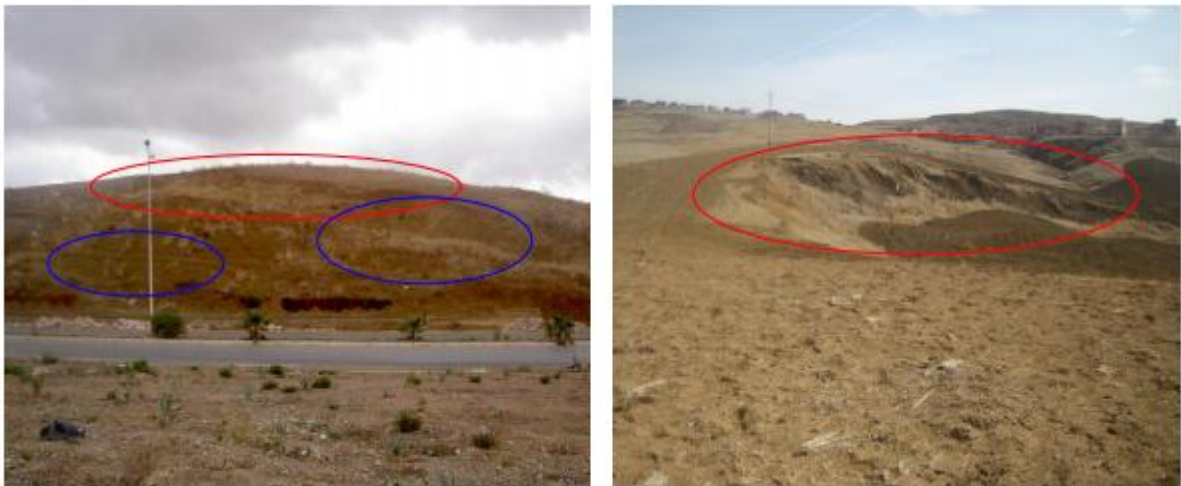
Figure III.76 : L'ampleur des glissements D'après DTP Constantine 2009. (BENDJEDDOU.2015)

Les reportages photographiques effectués sur le site de Massinissa par Mr Bendjeddou Azzeddine montrent l'ampleur des glissements qui se sont produits dès les premiers terrassements en 1995 et qui ce sont poursuivis jusqu'à aujourd'hui.

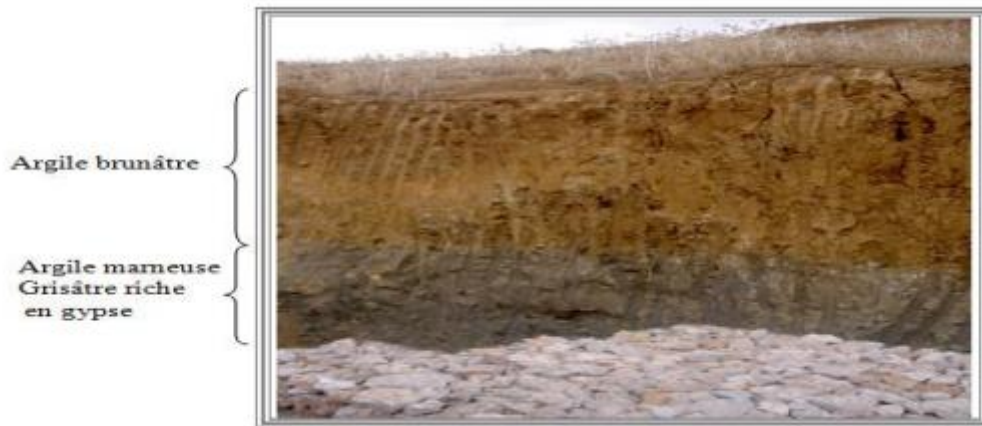
Figure III.77 : Déférant couches du sol

Les matériaux glissés se situent sur le talus amont ; Ils sont constitués essentiellement d'argiles brunâtres dont le mur est représenté par les marnes grises. Les masses en mouvement sont très importantes l'escarpement est visible en tête du versant. Des tentatives de confortement au moyen de palplanches, drains et murs de soutènement à faible ancrage ont été réalisées récemment ; des gabions ont été mis en place en pied de talus (Voire **Fig** ci-après).

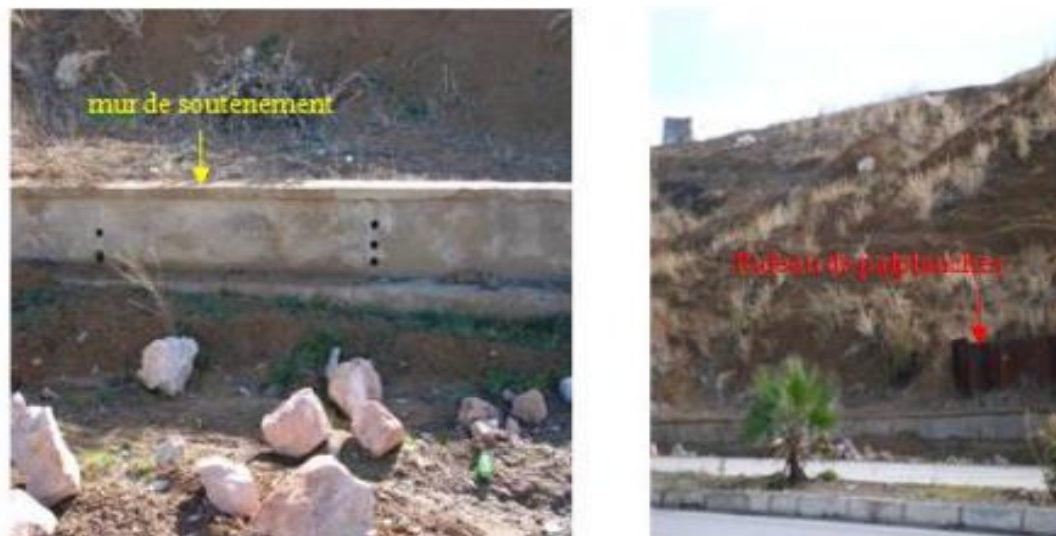
Figure III.79 : mur de soutènement affecté par le glissement

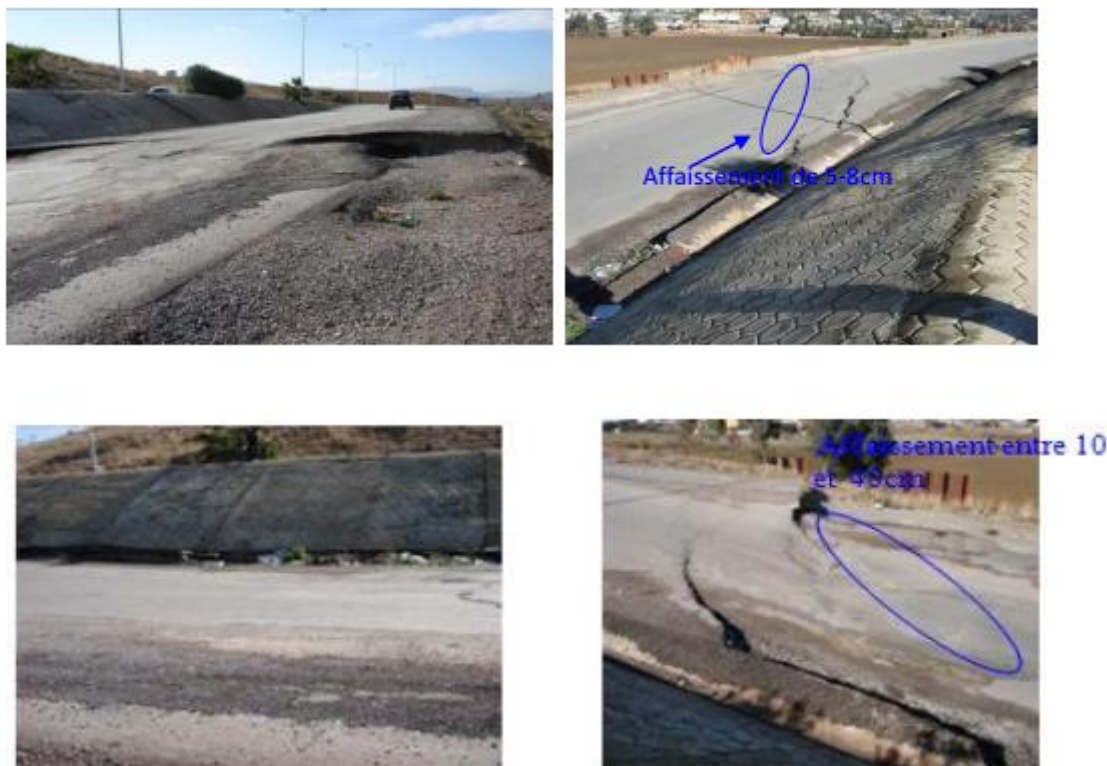
Figure III.80 : Dégradation de chaussée causé par le glissement

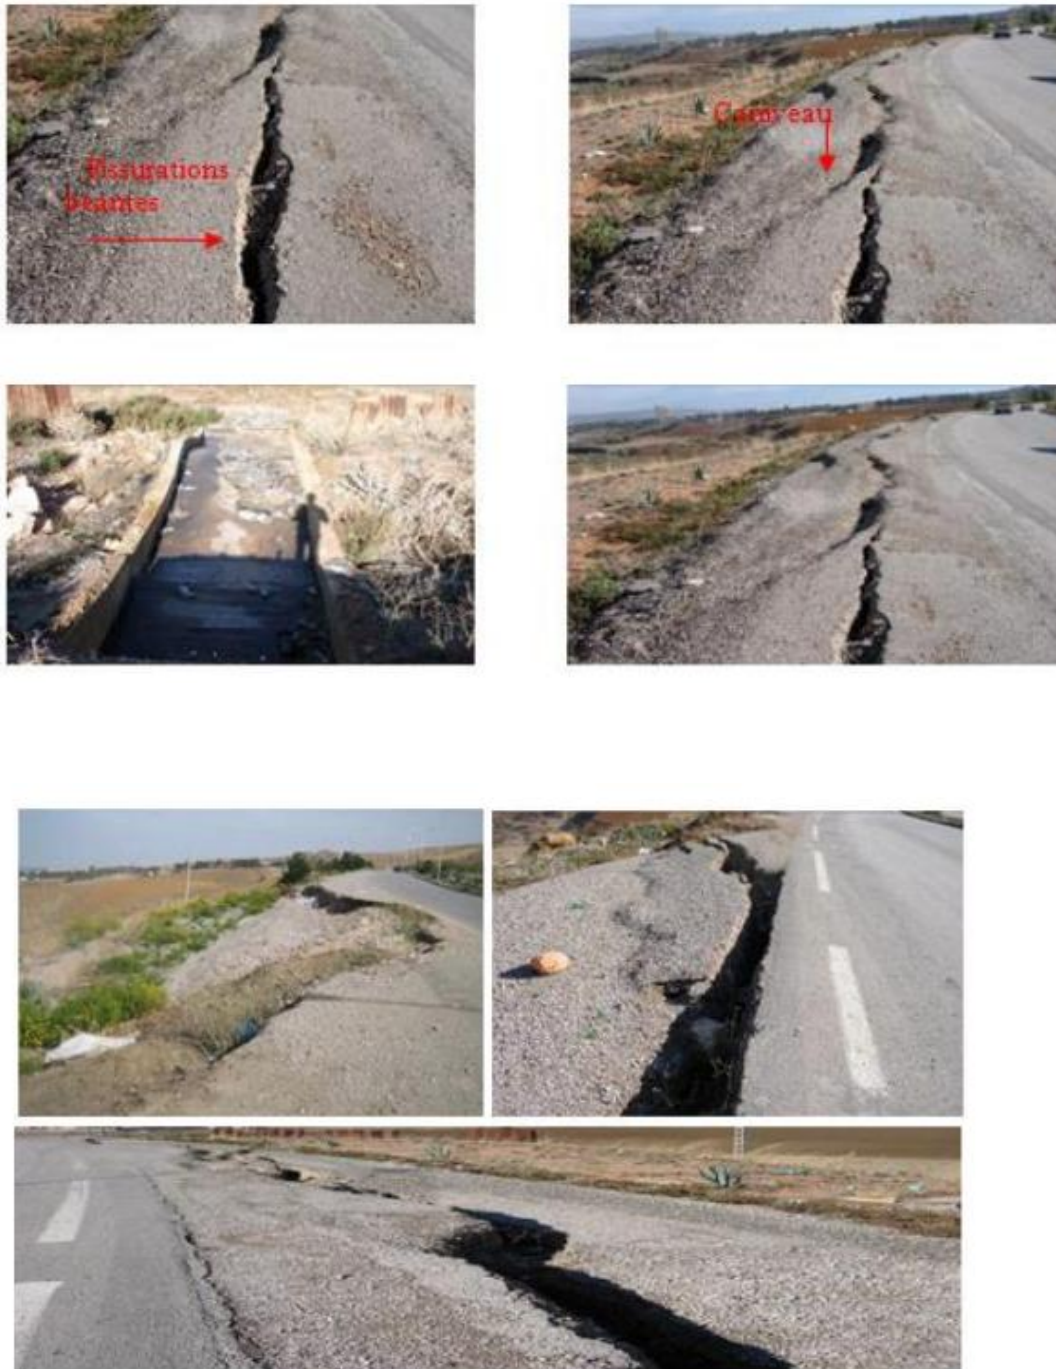
Figure III- 81 : Accotement dégradé par glissement de terrain

La chaussée a subi un important affaissement (plusieurs mètres) suivi d'importantes dégradations de la chaussée.

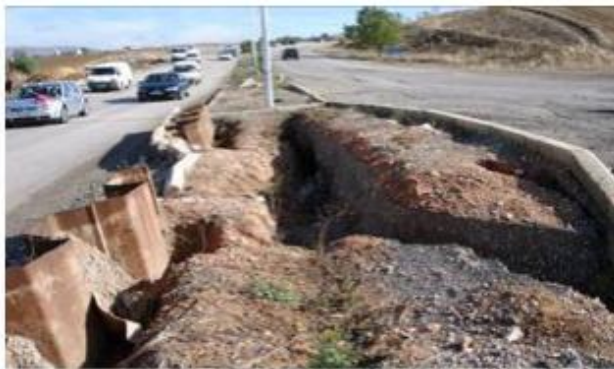
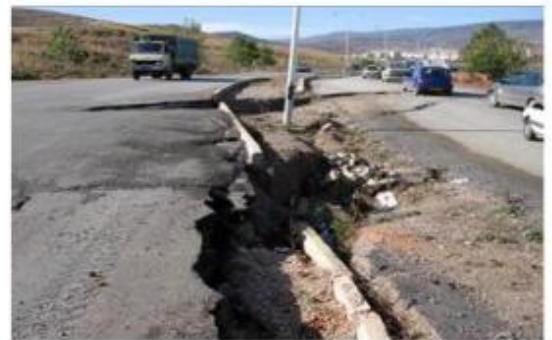
Figure III.82 : présence de faille au niveau de la route

- La circulation des eaux essentiellement pendant les périodes pluvieuses combinées avec les éléments évoqués ci-avant et éventuellement la présence très probable de faille, ont engendré des mouvements de terrains très importants. Les dégradations des ouvrages sont spectaculaires.

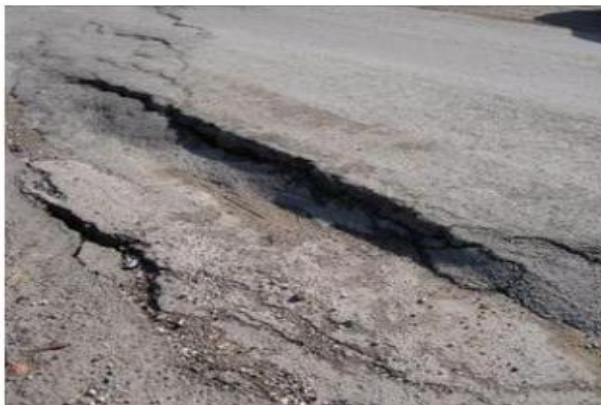
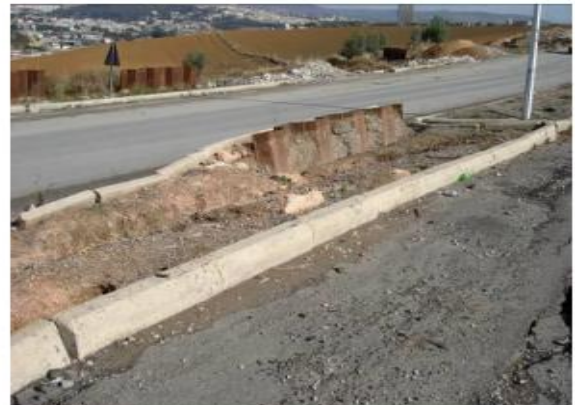
Figure III.83 : Palplanches ancrées dans le milieu de l'axe de la route

- L'assainissement qui se traduit par une collecte défailante des eaux.
- Malgré des tentatives de stabilisation au moyen de palplanches, tranchées drainantes et gabions, les glissements se sont développés avec une grande intensité dans la partie supérieure de la route Massinissa.

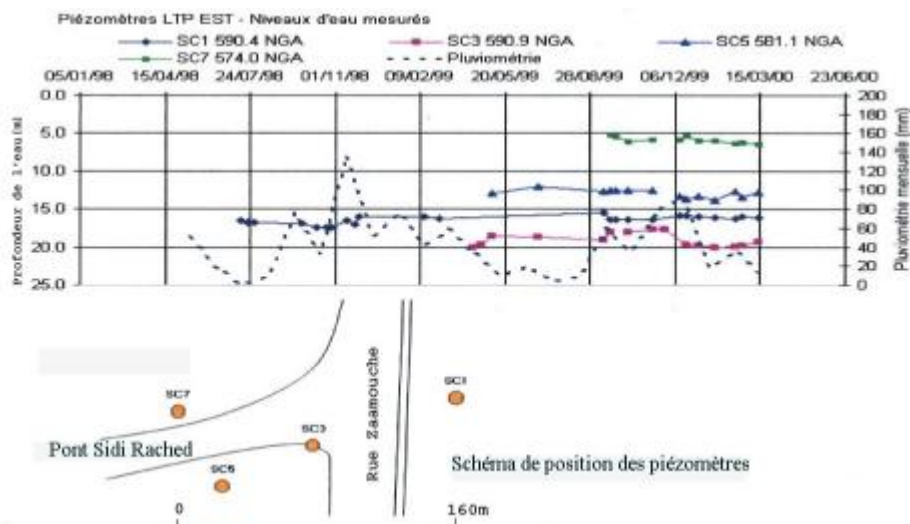
Fig.4 Mesures piézométriques et pluviométrie

Fig III.84 : mesures piézométrique et pluviométrique (BOUGDAL.2007)

L'examen des relevés piézométriques d'une campagne de sondages carottés, réalisés par le Laboratoire des Travaux Publics de Constantine (LTP Est), au voisinage de la culée du pont (période 1998-2000), montre la présence d'eau souterraine, suivant le sens de la pente, soit un gradient hydraulique moyen de 2,5 % entre les piézomètres extrêmes : Sc1 et Sc7 (**fig.III.84**). Les relevés piézométriques effectués entre janvier 1998 et juin 2000, bien qu'irréguliers dans le temps, ne montrent pas de variations notables et la nappe paraît insensible aux écarts saisonniers des précipitations malgré les fortes pluies de l'hiver 1998.

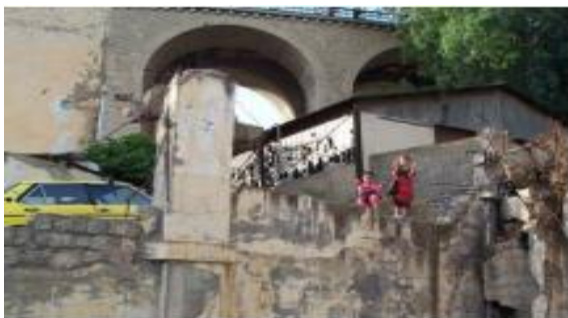
Fig III.86 : Constructions fissurées et abandonnées, sur le talus aval du pont. (BOUGDAL.2007)

- la fissuration de plusieurs constructions en béton armé (**Fig III.86**),
- le basculement de murs de soutènement,
- la dégradation de structures enterrées à l'intérieur du siège NAFTAL,
- l'inclinaison systématique des arbres (**fig III.87**).

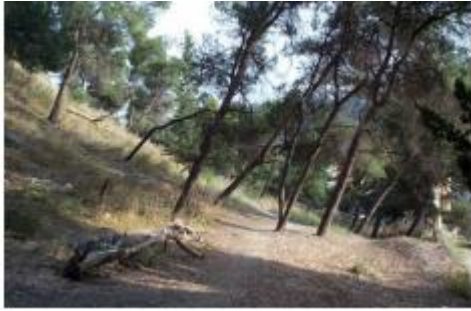
Fig III.87 : Inclinaison systématique des arbres, au voisinage de la culée du pont.
(BOUGDAL.2007)

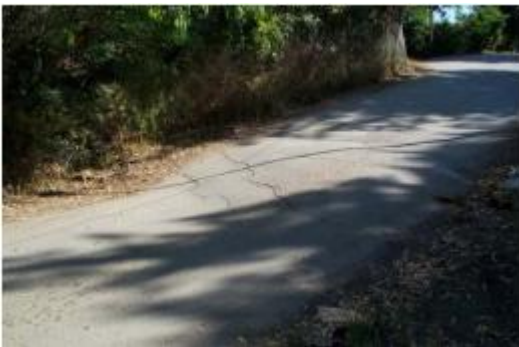
Fig III.88 : Affaissement et fissuration du chemin forestier, en amont du pont.
(BOUGDAL.2007)

- Ouverture excessive des diaclases et joints de stratification des marnes telliennes ;
- Affaissement et fissuration affectant deux chemins forestiers (**Fig III.88**).

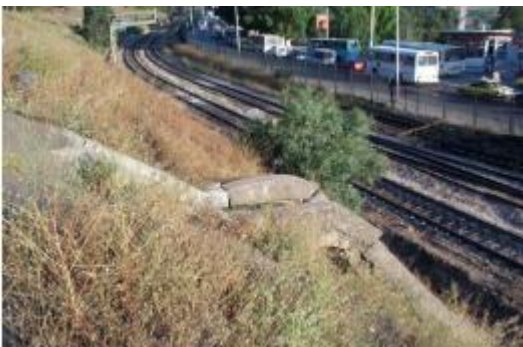
Fig III.89 : Déformation et fissuration de tous les ouvrages de drainage des eaux superficielles, talus amont de la plate-forme ferroviaire. (BOUGDAL.2007)

Les ouvrages de drainage anciens, des eaux superficielles, sont systématiquement fissurés (**Fig II.89**) et les voies ferrées sont périodiquement rectifiées, preuve de l'instabilité de leur sol support.

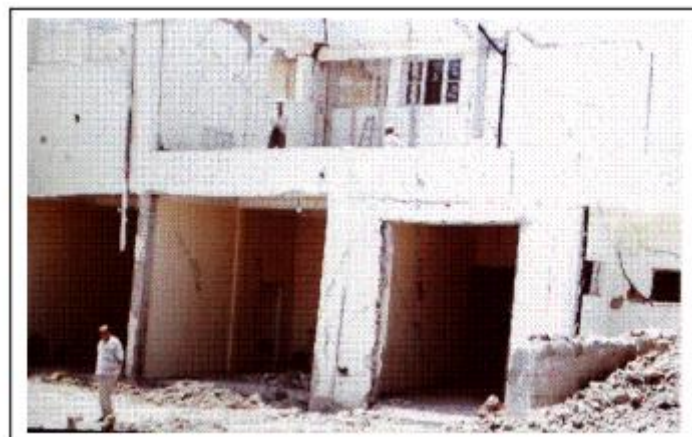
Fig III.91 : Dégradation par fissuration et basculement des Ateliers. (BOUGDAL,2007)

La Cité qui couvre une superficie de 15 ha, est située sur le versant marneux de Chrachria, à 2km environ au NO de la ville de Médéa. Le projet comporte : 14 blocs d'hébergement en R+4, des Ateliers techniques en R+1 (**Fig III.91**) et des RDC (restaurant, bibliothèque, gymnase, foyer). Dès le commencement des travaux de réalisation, de nombreux problèmes géotechniques se sont manifestés : ruptures de talus de terrassement, fissuration de la clôture extérieure de la Cité et des voies d'accès, venues d'eau souterraines, apparition de sérieux désordres structurels, évolutifs, dans les « Ateliers Techniques ».

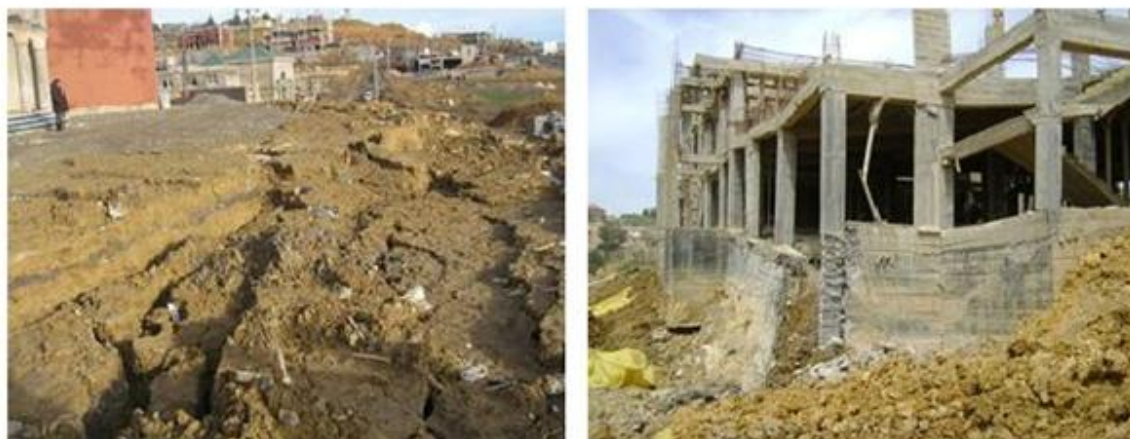
Figure III. 92 : Glissement de terrains, zone du nouveau lycée, (Médéa). (BOUDLAL.2013)

Les désordres occasionnés sont très graves, et irréversibles. Plusieurs blocs ont dépassés la phase de réparation ce qui engendrer la démolition de ces derniers (**figure III.92**)

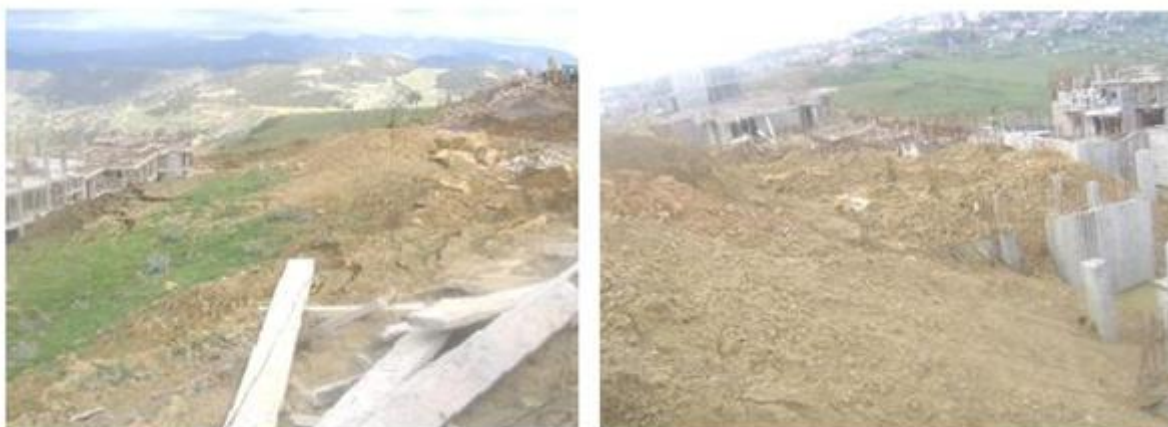
Figure III. 93: Glissements de terrains, zone des 400 logements de l'OPGI, (Médéa).
(BOUDLAL.2013)

La zone de construction des 400 logements de l'OPGI est également gravement touchée par les glissements de terrains. Voir figure ci-après.

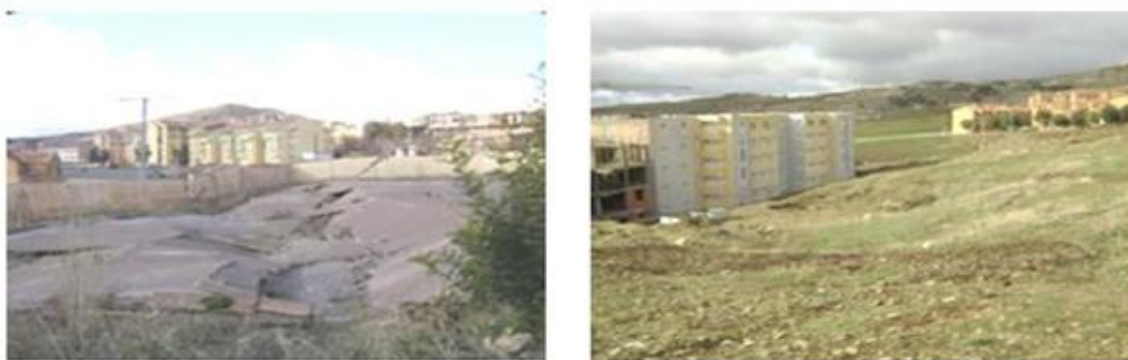
Figure III.94 : Glissement de Bordj Bounaama (Tissemsilt). (BOUDLAL.2013)

Selon Bentarzi.2010 et BOUDLAL.2013, plusieurs désordres observés dans la région, à savoir : la dégradation du stade et du mur de clôture, ainsi que le mur de gabion soutenant le massif au cours de la réalisation du projet des 60 logements.

Après les observations faites sur le site, suivies d'une reconnaissance du sol approfondie. Il a été constaté que les déformations dans le sol, et la morphologie du terrain après glissement, reflètent dans l'ensemble un glissement circulaire.

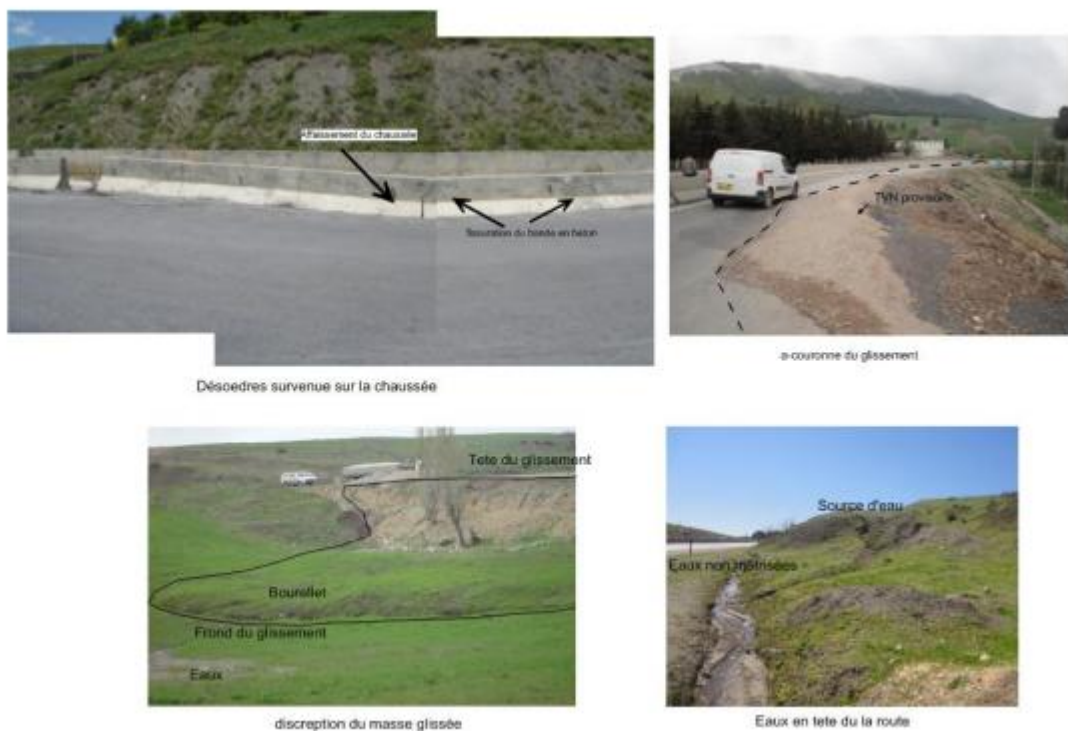
Fig III-95 : description de glissement sur la route nationale N° 9 de Dhiafet. (DJENBA.2015)

Les désordres observés sont (Fig III-95)

- un affaissement de la route.
- des ondulations et des fissurations sur la route.
- l'inclinaison sur le mur de soutènement en gabions.
- Inclinaison des arbres.
- présence d'eau en amont.

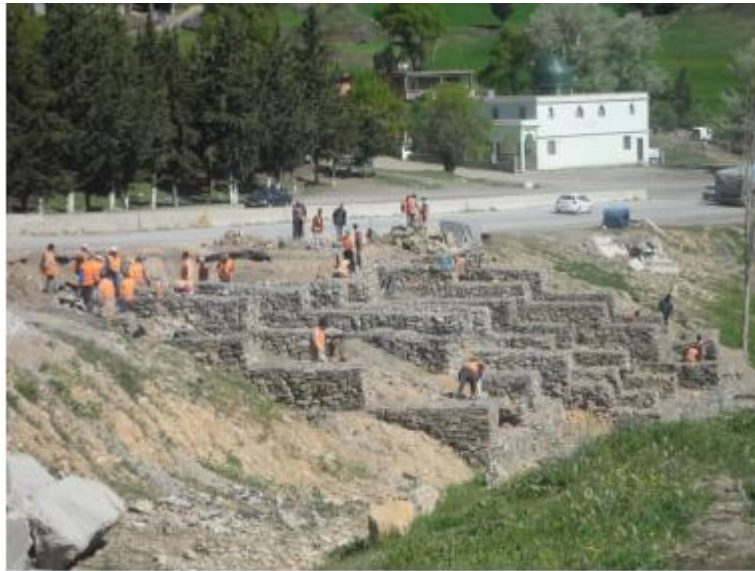
Fig III-96 : déroulement des travaux de confortement. (DJENBA.2015)

Les travaux de réhabilitation d'urgence qui ont été entrepris par la direction de LTPE, consistent à enlever l'ancien remblai déstabilisé et maitre en place une grille de gabion étagé (**Fig III-96**) en comblant à nouveau le vide par des matériaux tous venant naturel. Le but de cette action est de créer une butée face aux forces motrices.

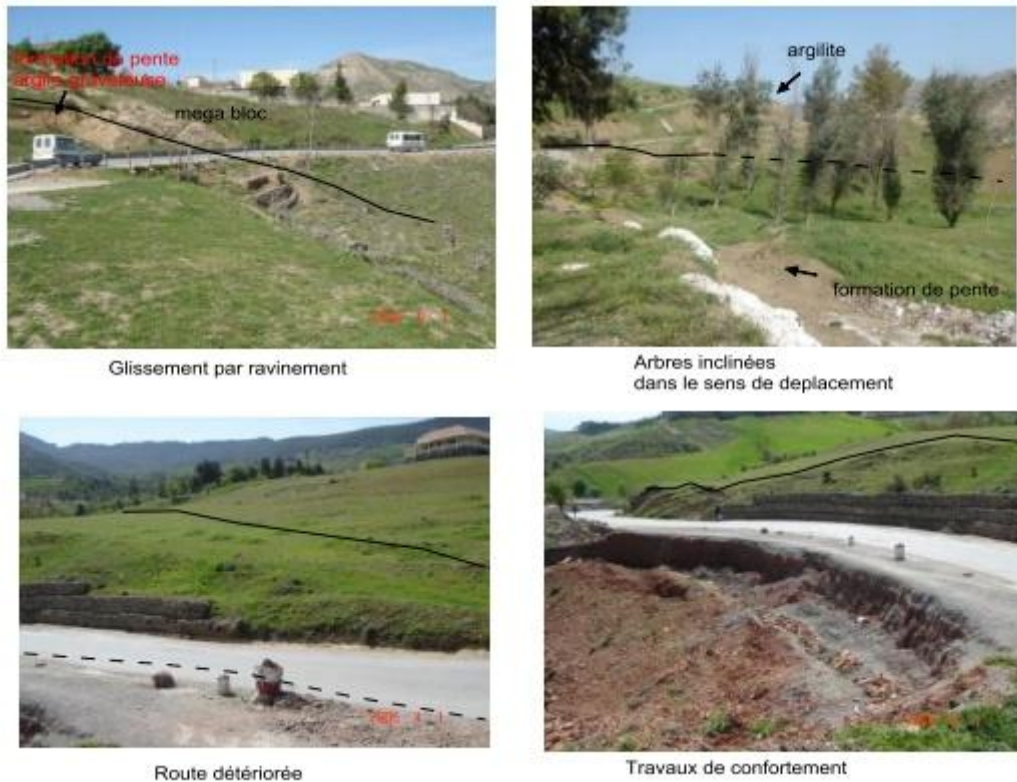
Fig III.98 : Glissements affectant la route. (DJENBA.2015)

Plusieurs instabilités affectant la voie de la RN74, ce sont les glissements du parc Auto-école, l'hôpital et Souk El Fellah et bien entendu d'autres points de taille plus petite. Les terrains mobilisés sont constitués, en majeure partie, par des argiles limoneuses et graveleuses surmontant les argilites de bases. Leur épaisseur est variable et elle atteint à quelques endroits, les dix mètres. **Fig III.98**. Ce sont des glissements superficiels de 200 m de longueur et de 50 m de largeur avec un décrochement sommitale de 40 cm dépassant le mètre en quelques endroits.

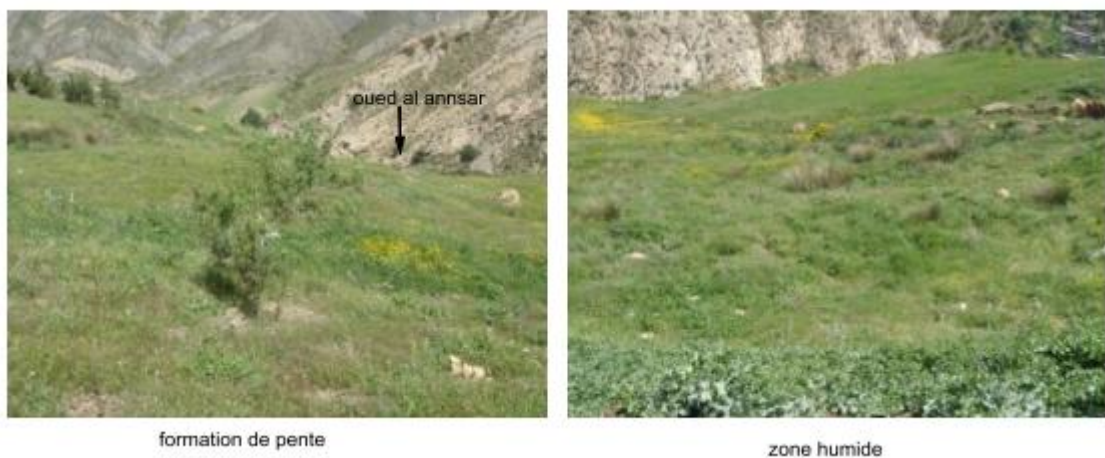
Fig III.99 : Vue des glissements avals. (DJENBA.2015)

Ce sont des glissements qui sont générés soit par l'action érosive d'Oued El Ansar ou par l'action des poids de matériaux d'apport. Ces terrains se situent en aval, **fig.III.99**. La masse en mouvement s'étend sur 80 m de long et 75 m de large avec une rupture sommitale de 3 m, qui s'est formé en pied et de plusieurs fissures transversales. Les sols en mouvement laissent apparaître des formations argileuses de versant englobant surtout des blocs calcaires.

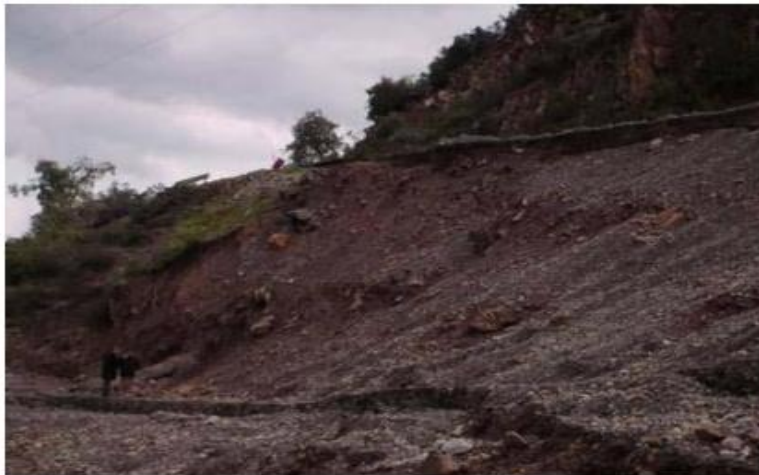
Fig III.100 : vue générale du glissement. (BENDJEDDOU.2015)

Le glissement concerne une route dans une zone montagneuse suite à un événement pluviométrique. Il a emporté le coté aval de la route sur un linéaire de 80 m (**fig III.100 et fig III.101**)

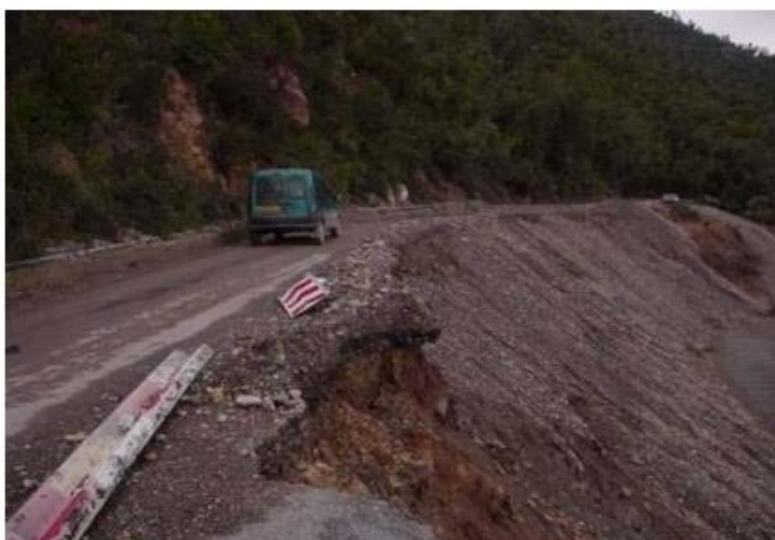
Fig III.101 : vue du glissement. (BENDJEDDOU.2015)

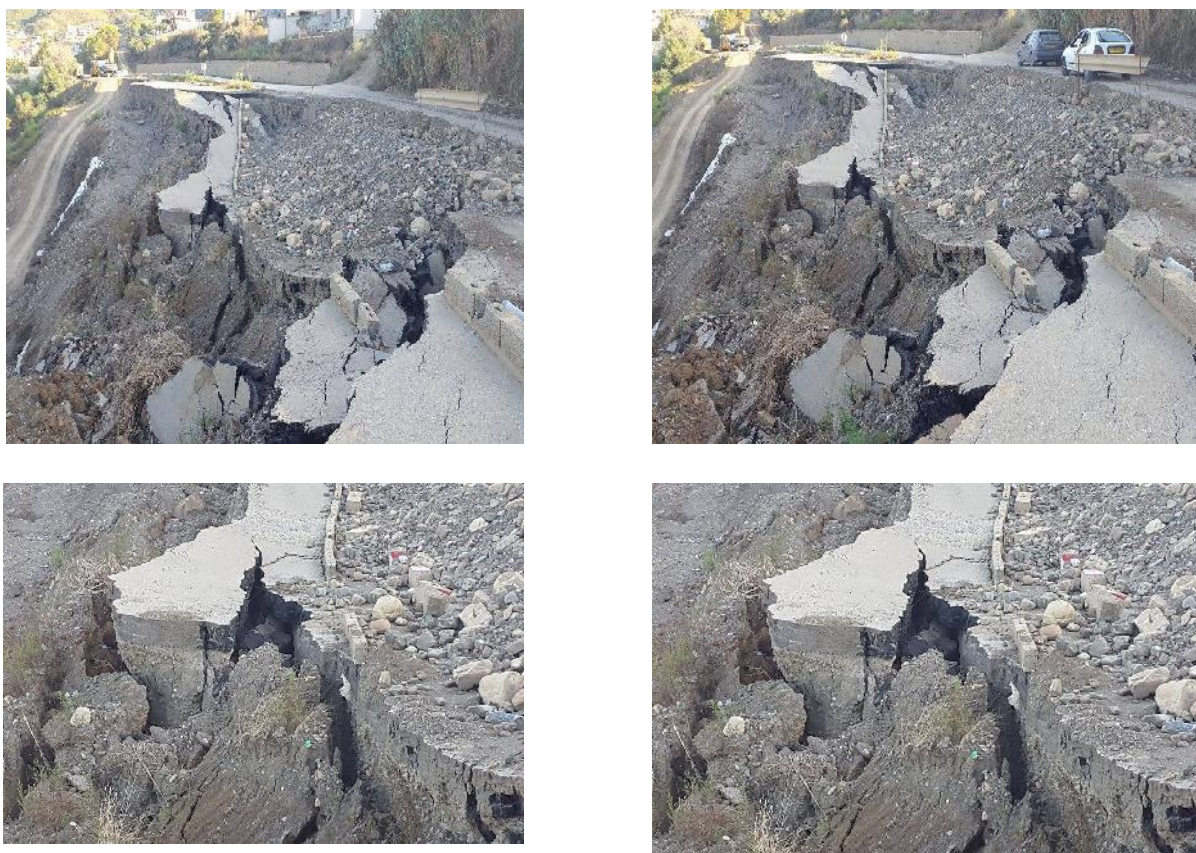
Fig III-102 : Désordres observés sur le CW03 à Tifra. Willaya de Bejaïa.

Les désordres observés sont résumés dans la Fig III-102

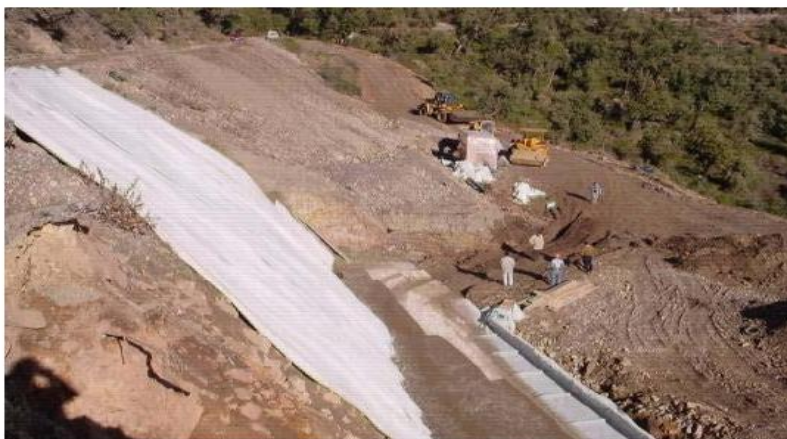
Fig III.105- a : vues de l'ouvrage en cours de construction. (BENDJEDDOU.2015)

NB : Les figures **Fig III.105-a** et **Fig III.105 -b** montrent l'ouvrage respectivement en cours de construction et l'ouvrage achevé.

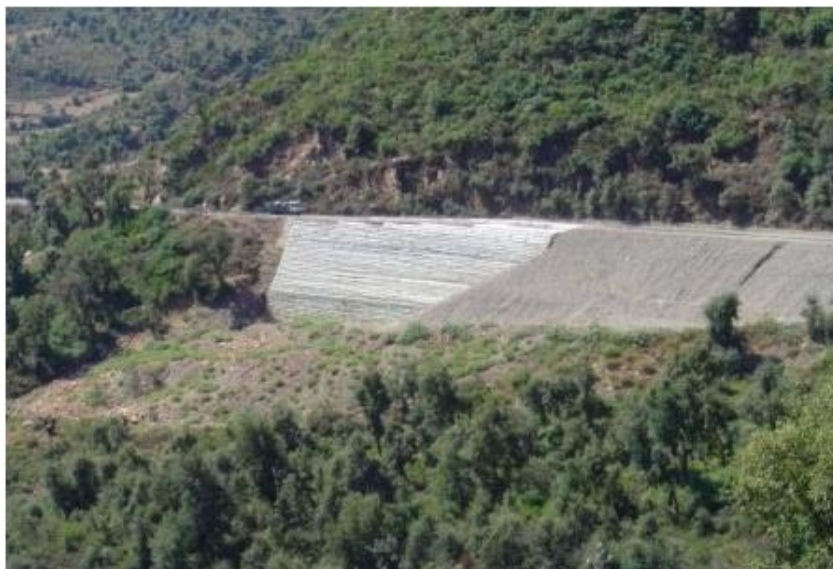
Fig III.105-b vues de l'ouvrage après son achèvement . (BENDJEDDOU.2015)
