MEMOIRE DE FIN D'ETUDES

SPECIALITE: GENIE CIVIL

OPTION : GEOTECHNIQUE ET ENVIRONNEMENT

**Phénomène de glissement de terrain en
Algérie : types de mouvements
relativement à la lithologie et la structure
des formations géologiques.**

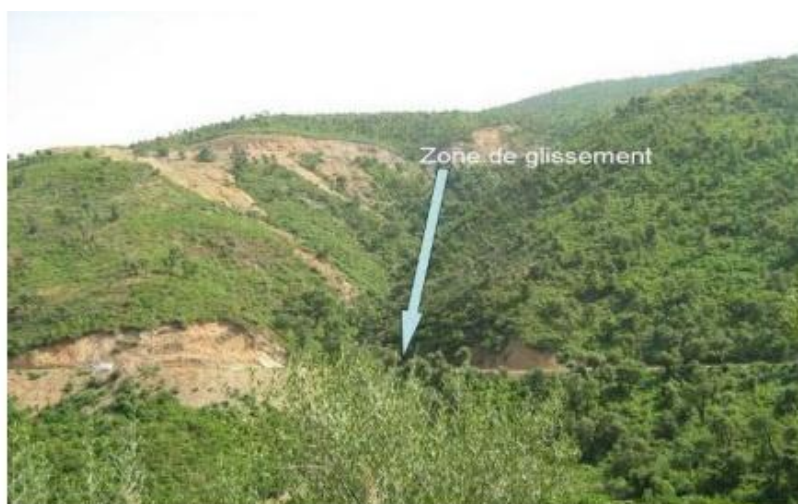
Fig III.106- a : vue générale de la zone de glissement. (BENDJEDDOU.2015)

La zone de glissement culmine à environ 550 m d'altitude et est située sur un versant escarpé (figures **Fig III.106- a** et **Fig III.106-b**). Il concerne une section de la RN 12. Les premiers mouvements de terrain ont été remarqués en contre bas de l'accotement en décembre 2004. Au cours de l'année 2006, L'affaissement a atteint la chaussée avec apparition d'un second point d'affaissement qui a engendré un tassement d'environ 30 cm de la chaussée. – Éboulis de pente à dominance limono argileuse (couvertures) ;

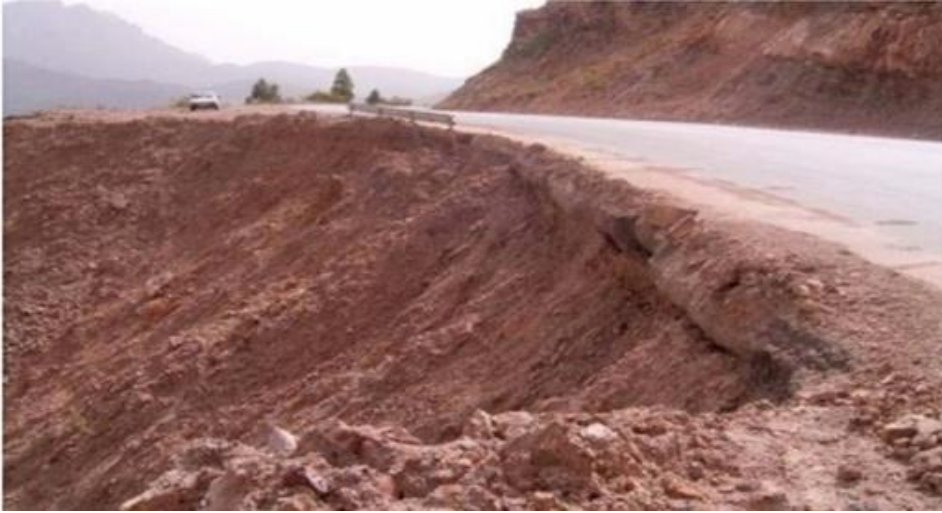
Fig III.106-b : vue de la zone de glissement.(BENDJEDDOU.2015)

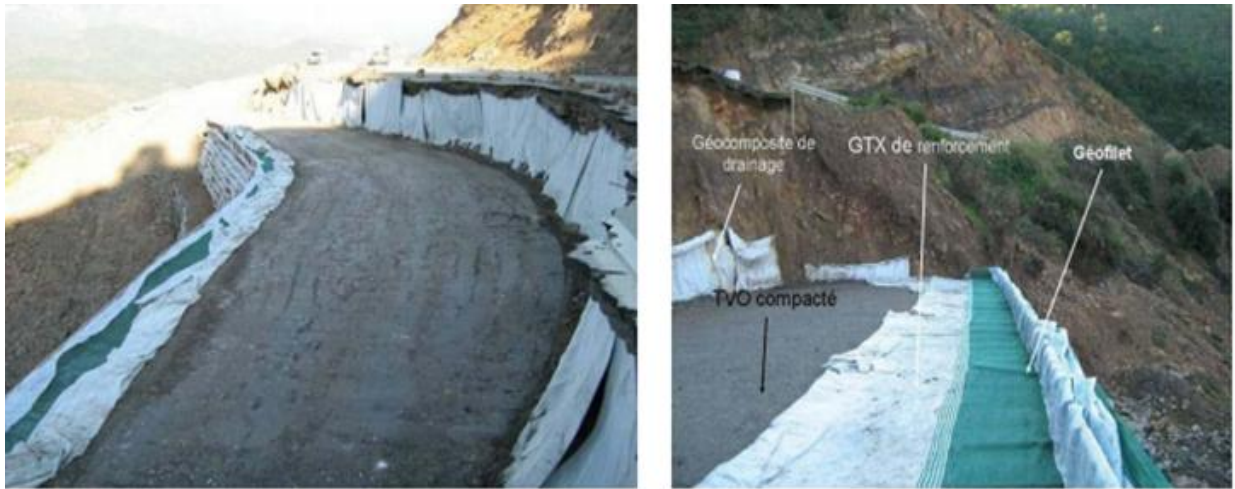
Figure III.107-a : ouvrage pendant la phase des travaux. (BENDJEDDOU.2015)

Pendant la phase étude du projet, deux variantes de soutènement et de confortement du glissement ont été envisagées : un mur de soutènement rigide en béton armé muni de contreforts et un mur de soutènement renforcé par géotextile. La solution d'un mur de soutènement en béton armé est écartée en raison de la difficulté de réalisation (acheminement de béton frais) et le risque de déclenchement des plans de rupture sous la semelle rigide du mur projeté sur un pendage schisteux. En effet, les calculs de stabilité du mur de soutènement en béton armé à contreforts de 8m de haut ont aboutit à une semelle de 6 m de largeur. En plus, l'importance du talus à conforter et les difficultés d'accès direct à partir de la route nécessitera l'aménagement d'un passage pour les engins, celui-ci longera la route en contrebas suivant la pente du relief jusqu'à atteindre le pied du talus à consolider.

La figure **Fig III.107-a** illustre l'ouvrage pendant la phase travaux et la figure **Fig III.107- b** montre l'ouvrage après son achèvement.

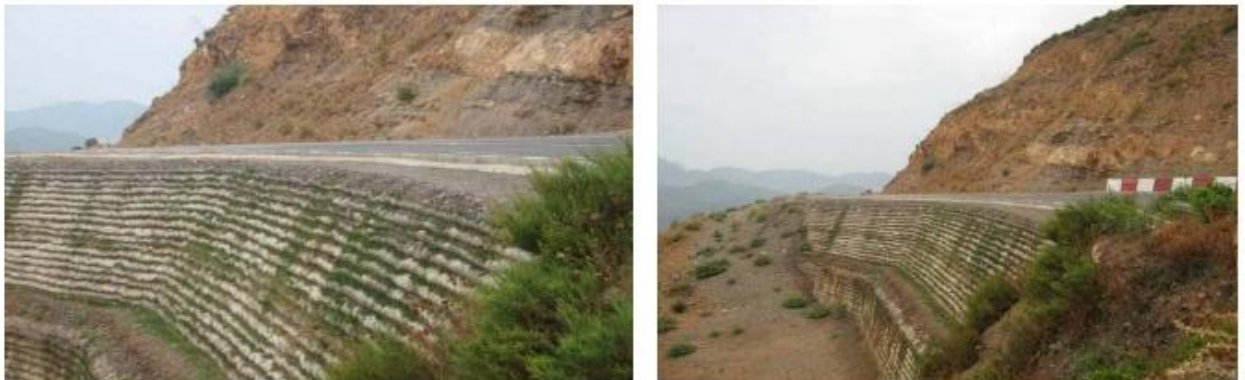
Figure III.107-b : ouvrage après son achèvement. (BENDJEDDOU.2015)

NB : Depuis l'achèvement des travaux et après deux hivers, aucun signe d'instabilité n'a été observé.

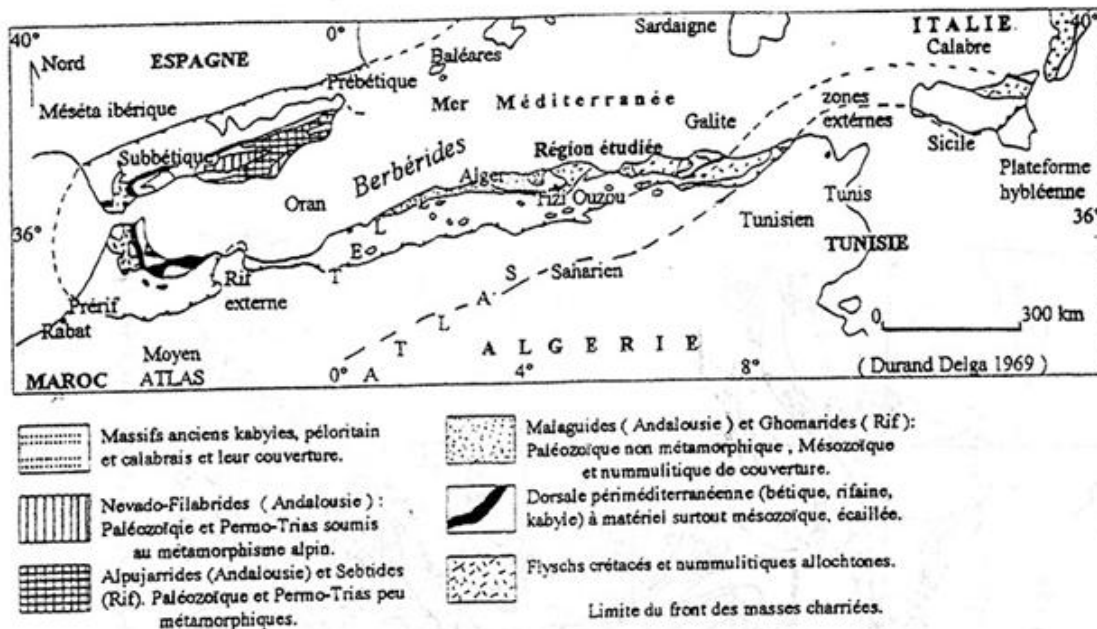
Fig I-4 : Situation de la zone étudiée dans l'orogénèse alpine périméditerranéenne (DJELLOUL BELHAI)

Cet Atlas tellien « algérien » présente des équivalents en Tunisie et au Maroc. Il se développe sur près de 1 500 Km ; il va de Bizert (Tunisie) à Rabat (Maroc). Il est relayé vers l'Ouest par le pré-Rif et le Rif. (FigI-4 et I-5)
