**UNIVERSITE MOULOU D MAMMERI DE TIZI-OUZOU**  
**FACULTE DU GENIE DE LA CONSTRUCTION**  
**DEPARTEMENT D'ARCHITECTURE**

**MEMOIRE DE MAGISTER EN ARCHITECTURE**

**Guide technique pour une opération de réhabilitation du patrimoine  
architectural villageois de Kabylie**

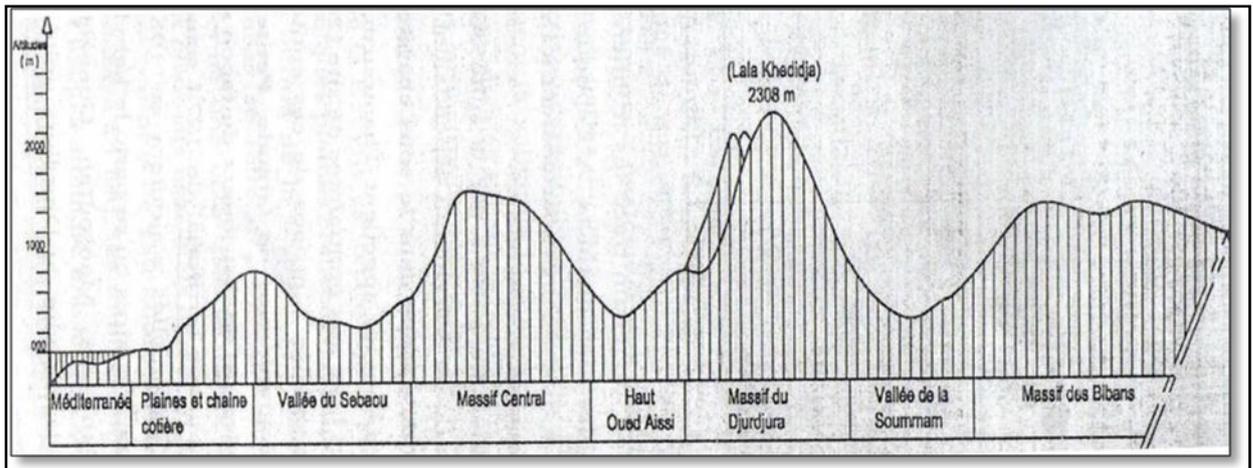
**Figure 1.3.** Coupe représentant la topographie de la Kabylie

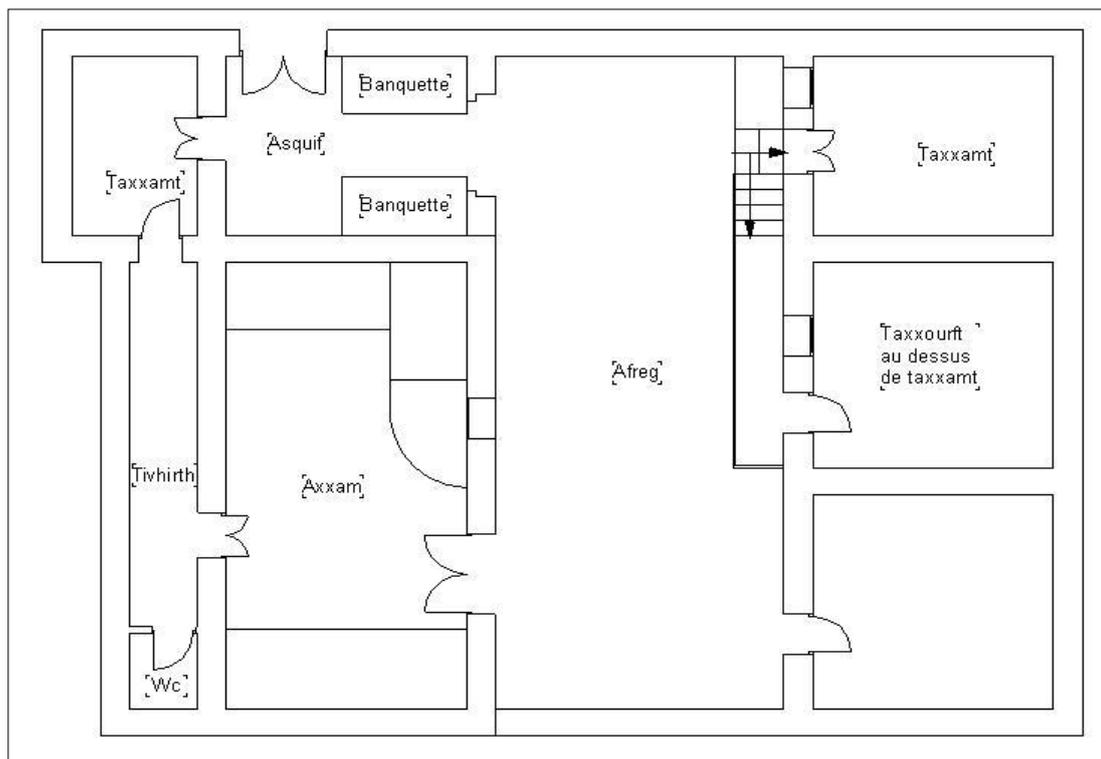
**Figure 2.1** : Plan d'une *hara*, relevé dans le village Ighil-Ali la Qallaa d'Aït Abbas, Bejaia. (Source : auteur).

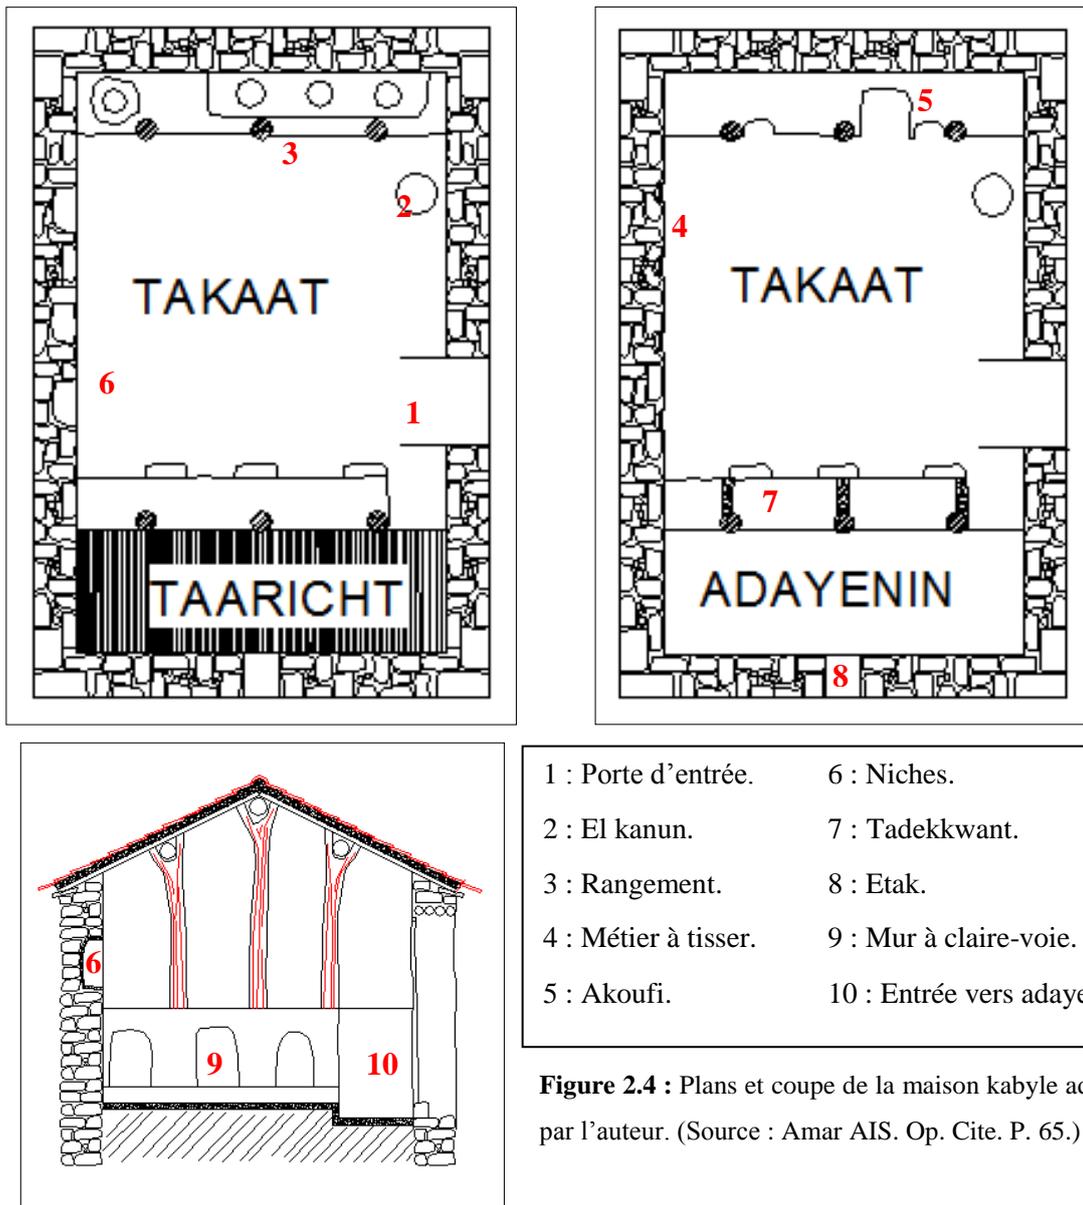
**Figure 2.4** : Plans et coupe de la maison kabyle adaptés par l'auteur. (Source : Amar AIS. Op. Cite. P. 65.)

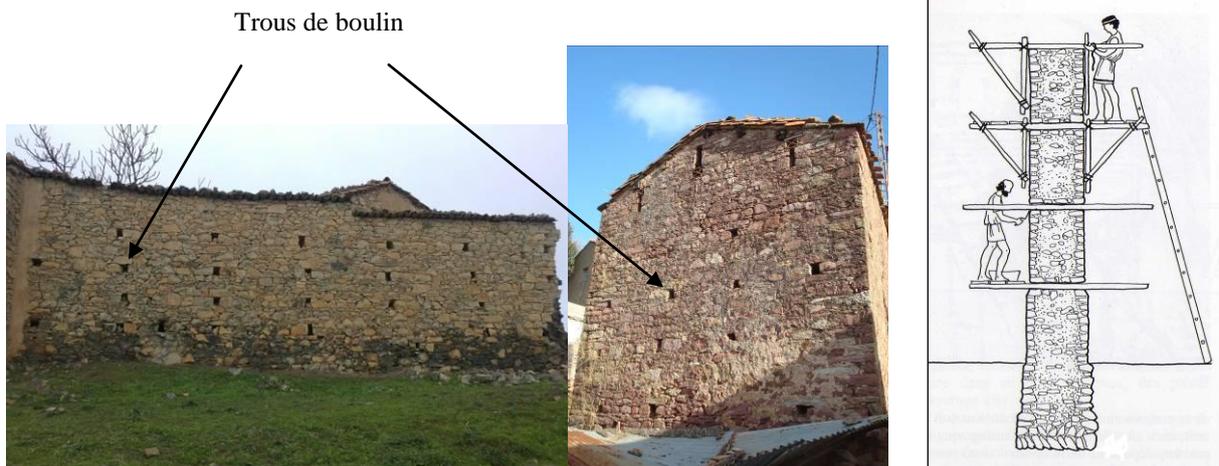
Dans certains murs de maisons, nous retrouvons des trous, appelés « trous de boulin »<sup>81</sup>. Placés à des distances régulières, ces derniers étaient sans doute destinés à soutenir l'échafaudage (figure 2.5)<sup>82</sup> pour l'élévation des murs. A la fin de la construction, ces trous sont soit rebouchés de l'intérieur à l'aide de pierres soit laissés à claire-voie permettant d'une part l'aération des espaces intérieurs, et d'autre part leur utilisation comme fenêtre dans le cas où aucune ouverture ne pouvait être construite (intimité, vis-à-vis).

**Photos 2.15 :** Les trous de boulin dans le mur. A gauche : Village Ighil-Ali la Qallaa d'Aït Abbas, Bejaia. A droite : Village Derna, Béni-Yénni, Tizi-Ouzou. (Source : auteur).

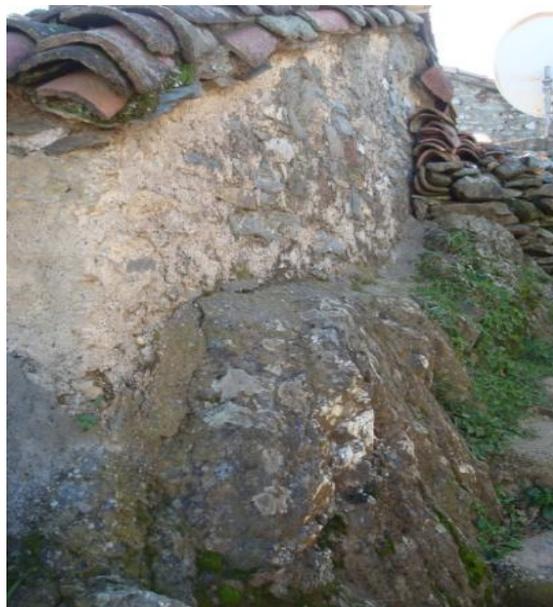
Les murs de certaines maisons sont construits directement sur des fondations de blocs de pierre qui émergent du sol. En effet, il était plus avantageux pour les villageois de construire directement sur ces rocs plutôt que de les extraire étant donné leur gabarit, leur stabilité et leur solidité. Le reste des fondations<sup>92</sup> de cette assise ne sont pas très profondes (30 à 50 cm), vu la nature du terrain généralement rocheux. En effet, « il s'agissait de supprimer dans la plupart

**Photo 3.1** : Murs sur un bloc de pierre.  
Village Aït Daoud, Béni-Yénni, Tizi-  
Ouzou. (Source : auteur).

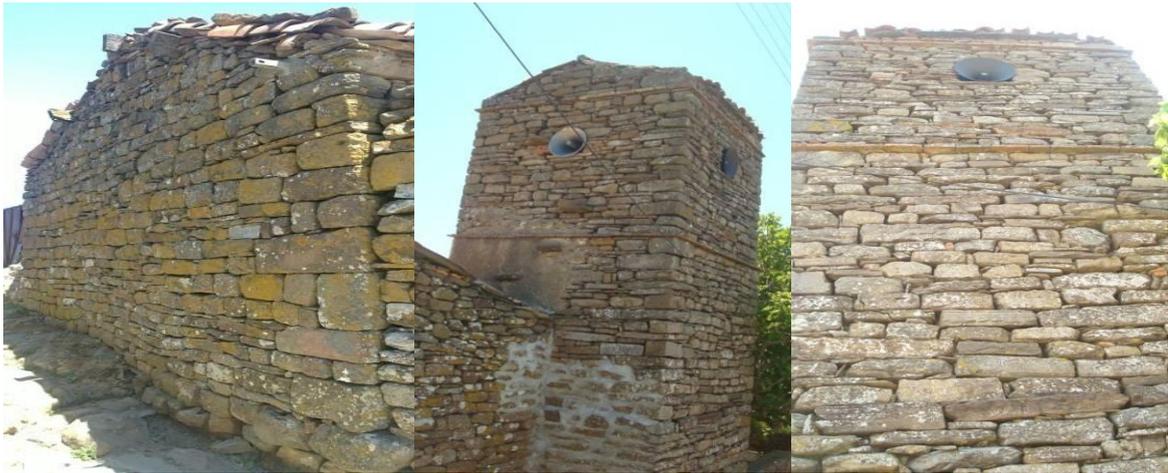
Les maçonneries en pierres sèches sont élevées sans mortier entre ces dernières, il est donc nécessaire qu'un choix minutieux de pierres soit effectué au préalable pour assurer une bonne stabilité du mur. Cette stabilité peut être réalisée avec de grandes pierres ou avec un calage de petites pierres. Contrairement aux maçonneries de pierres hourdées au mortier, les murs de pierres sèches nécessitent plus de précision et un meilleur assemblage des pierres comme nous le montrent les photos 3.2. prises au niveau de l'ancien village d'Azzefoun.

**Photos 3.2 :** Murs en pierres sèches. Village ancien, Azzefoun. (Source : auteur).

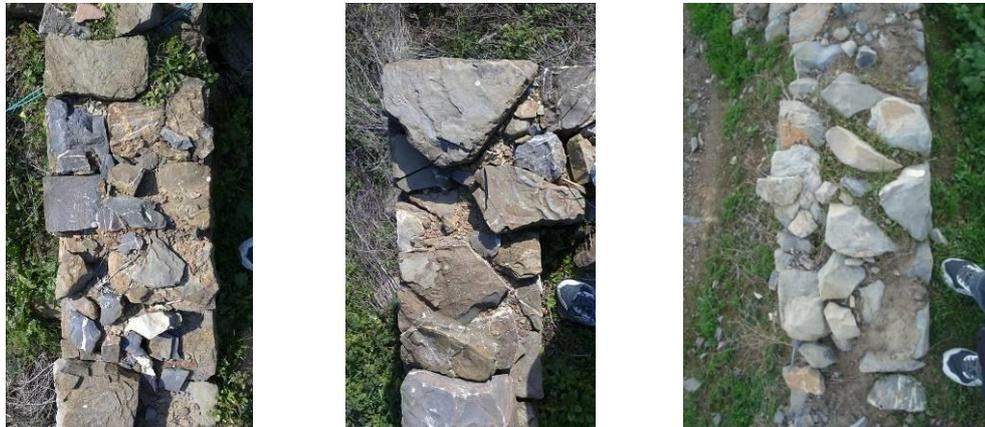
Les pierres sont posées par assises successives horizontales formant ainsi les deux faces du mur, elles sont soit hourdées entre elles par un mortier, soit posées l'une au dessus de l'autre.

**Photos 3.8 :** Coupes transversales illustrant le positionnement des pierres.

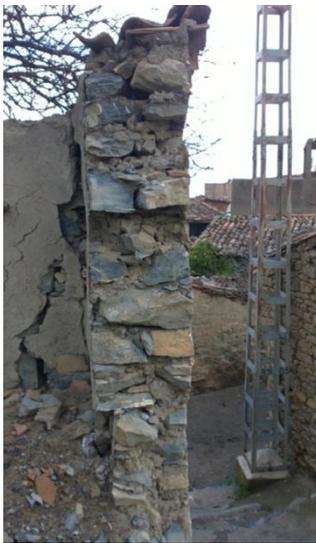
La plupart des murs ont une grande largeur, c'est pourquoi on rencontre souvent des pierres en boutisse (photos 3.16) ; lorsque celles-ci n'existent pas, le mur est formé d'une simple juxtaposition de pierres pouvant parois engendrer sur ce mur des désordres (photos 3.17 et 3.18).

**Photo 3.16 :** Boutisse parpaigne. Ighil-Ali la Qallaa d'Aït Abbas, Bejaia. (Source : auteur).

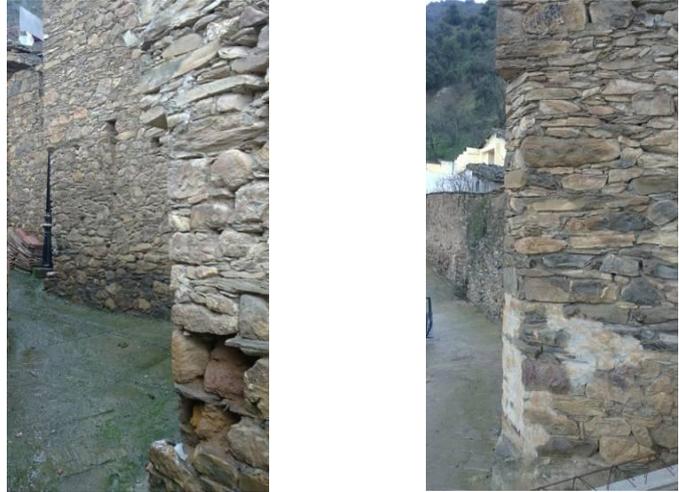
Sur terrain, nous avons souvent retrouvé un traitement d'angle différent des traitements conventionnels. Ces angles étaient traités de manière à obtenir une coupure à 45° dans la longueur de l'angle, celle-ci commençant à environ 50 cm du sol pour atteindre approximativement la hauteur d'un homme. Un villageois rencontré sur les lieux nous a confirmé que ce geste était réalisé pour permettre aux transporteurs de l'époque, notamment les ânes, d'éviter la rencontre d'angles trop importants. La plupart du temps, cette coupure d'angle était nécessaire au niveau des maisons situées dans des tournants.

**Photos 3.22 :** Angles tronqués des maisons Village Chikh Aheddad, Seddouk, Bejaia. (Source: auteur).

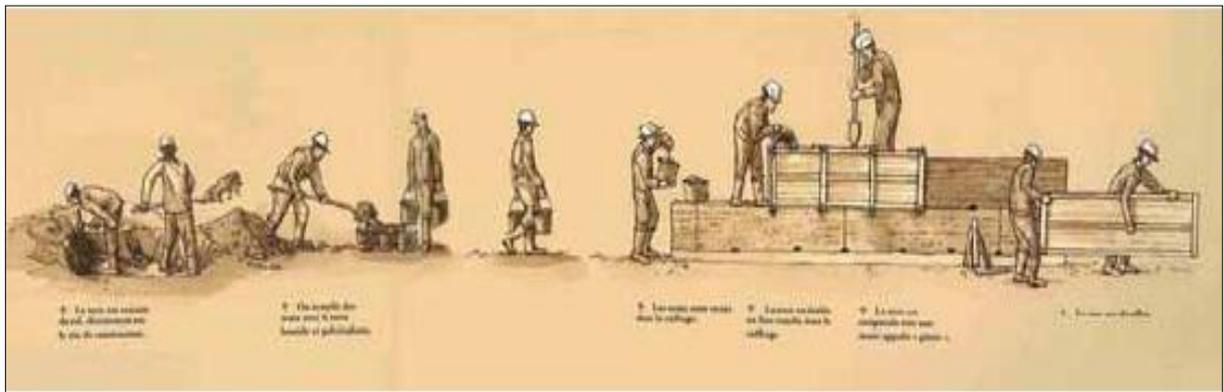
Figure 3.2 : Le pisé, de l'extraction de la terre à sa mise en œuvre.

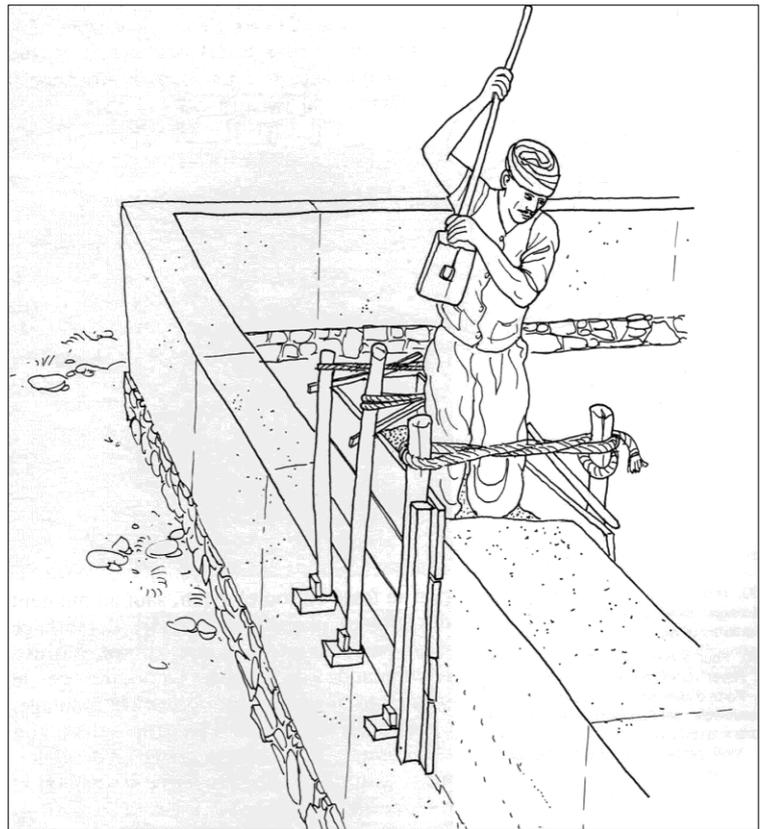
Les murs de pisé sont construits à l'aide d'un coffrage constitué de deux planches formant les parois, celles-ci sont superposées dans le sens de la longueur et placées les unes en face des autres à une distance égale à environ 60 cm, ce qui représente la longueur de l'avant bras *ighil*. Une fois ces planches de bois posées, elles sont soutenues par d'autres, disposées cette fois-ci verticalement pour jouer le rôle de cales ou d'étais et assurer ainsi une meilleure résistance lors de l'opération du compactage de la terre. Ces planches sont jointes entre elles par des poutres transversales (métalliques ou en bois) situées sur la base et le sommet du coffrage, traversant ainsi le mur en laissant des trous apparents de l'extérieur. Une fois ce coffrage en place, le travail du piseur peut commencer. La terre est tamisée afin de la débarrasser des grosses pierres : la finesse des granulats augmente la surface de contact entre ceux-ci et permet de mieux combler les vides<sup>119</sup>. Après

**Figure 3.3 :** Figure illustrant le damage de la terre.  
(Source : Jean-Pierre Adam. P. 63.)

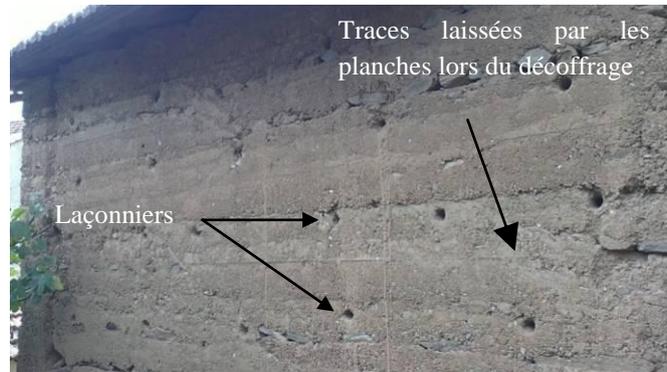
Lors du décoffrage, nous constatons des trous dans les murs, ce sont les réservations faites par les poutres dans le but de relier les coffrages du mur en pisé, ils révèlent ainsi la technique qui a été mise en œuvre pour la réalisation des murs. Pour éviter les fissures « coup de sabre », il est nécessaire que les « laçonniers » ne fassent pas une ligne droite (successions verticales de trous, figure 3.5)<sup>123</sup> ; en revanche, lorsqu'ils sont placés en quinconce, les fissures pourront être réduites mais non éliminées.

**Photo 3.29** : Murs en pisé. Village Maatkas, Tizi-Ouzou. (Source : auteur).

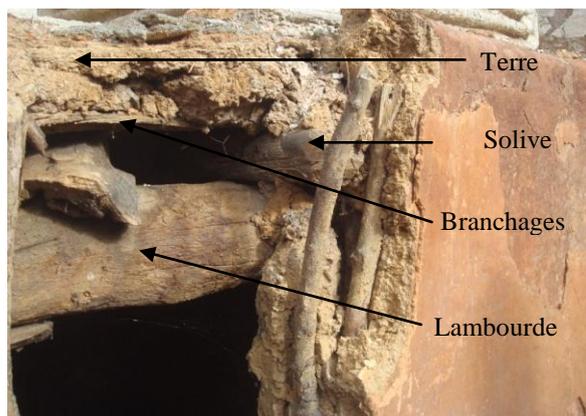
**Photo 3.32 :** Composants d'un plancher. Maatkas, Tizi-Ouzou. (Source : auteur).

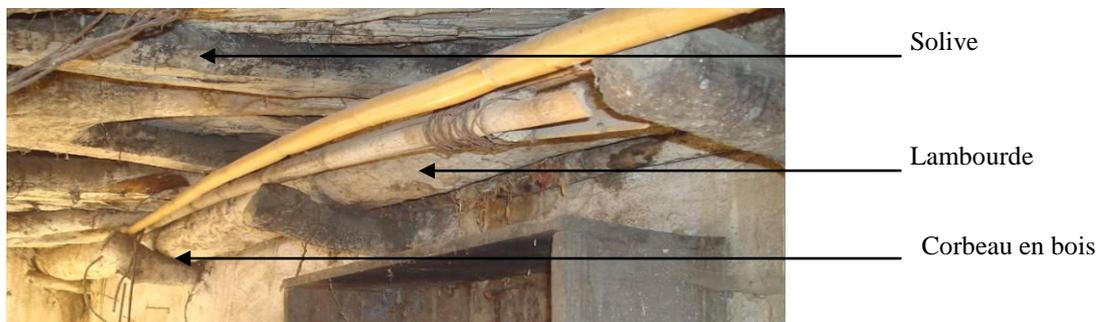
**Photo 3.37 :** Sous-plancher des appuis sur lambourdes fixées sur des corbeaux en bois. Village Maatkas, Tizi-Ouzou. (Source : auteur).

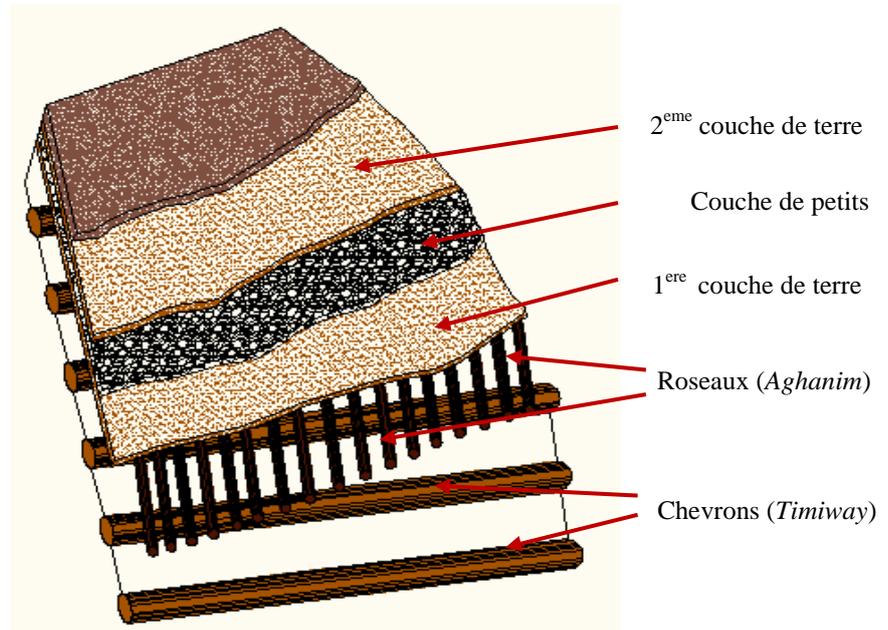
*tixmirt*, au dessus duquel des petits cailloux *anjar buzru* sont disposés puis recouverts d'une terre sèche étalée et bien nivelée. Une autre couche de terre plus fine que la précédente finit la mise en place de la toiture, le tout est damé à l'aide d'un battoir à main, pour resserrer les fissures ; une révision permanente est

Figure 3.8 : Détail des éléments composant la couverture en terre.

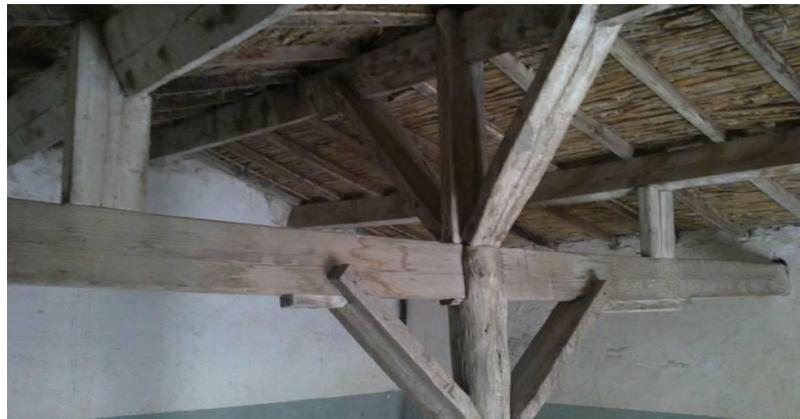
**Photo 3.50** : images montrant les éléments en bois composant la charpente d'une *tajmaat*. Village Aït Saada, Béni-Yénni, Tizi-Ouzou. (Source : auteur.)

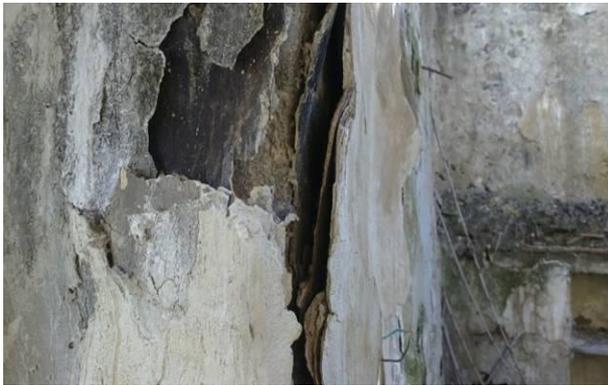
**Photo 3.61 :** Différentes couches d'enduits appliquées sur les murs tout au long de l'existence de la maison. Village El ghaba, Semaoune, Béjaia. (Source : auteur)

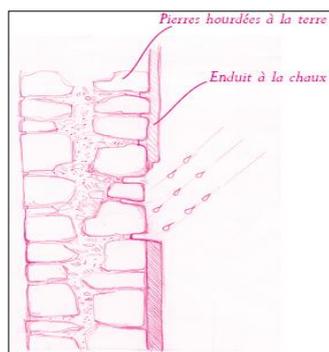
Figure 4.1 : Action des eaux de pluies sur les murs

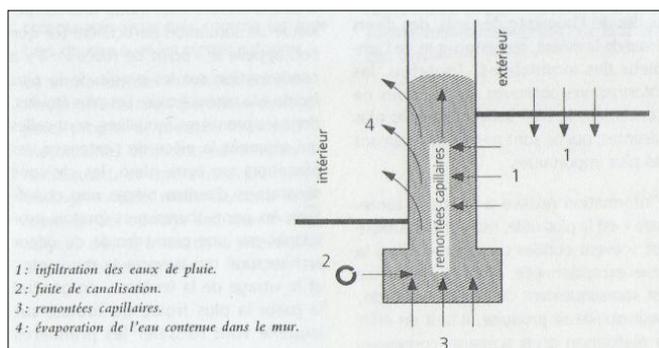
Figure 4.3 : Humidité ascensionnelle : remontées capillaires.

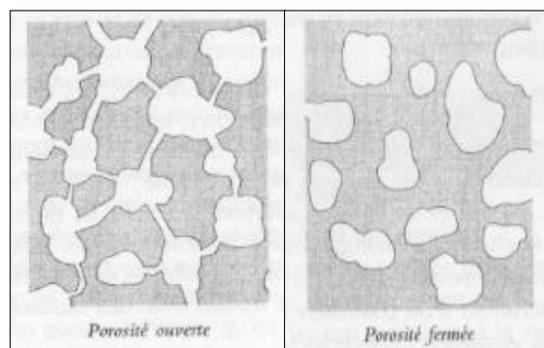
Figure 4.4 : Formes de porosité

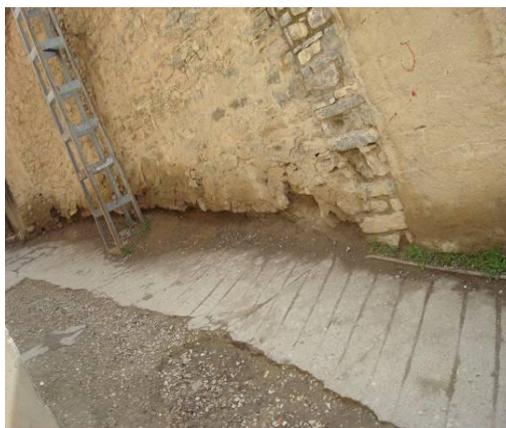
**Photo 4.1 :** Creusement de la base des murs. Village Ighil Ali, Béjaia. (Source : auteur).

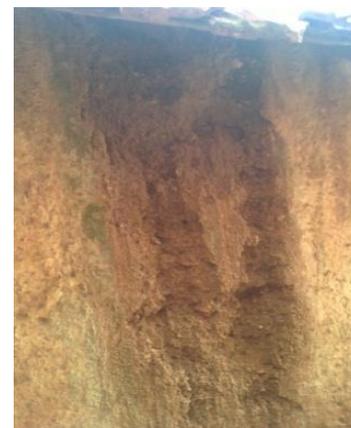
**Photo 4.2 :** Défaut des gouttières. Village Maatkas, Tizi-ouzou. (Source : auteur).

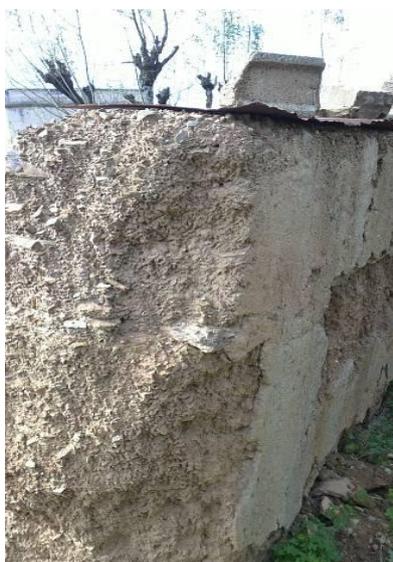
**Photos 4.3 :** Dégradation des murs en pisé. Village Maatkas, Tizi-Ouzou. (Source : auteur).

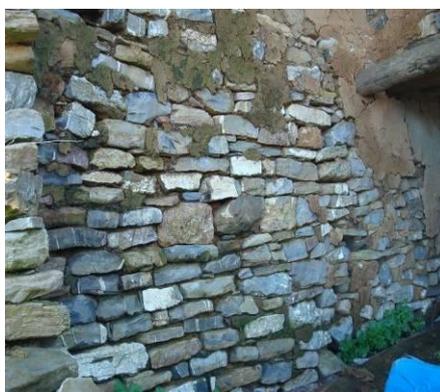
**Photos 4.4 :** Dégradation du mortier entre les pierres. Village Djebba, Bejaia. (Source : auteur).

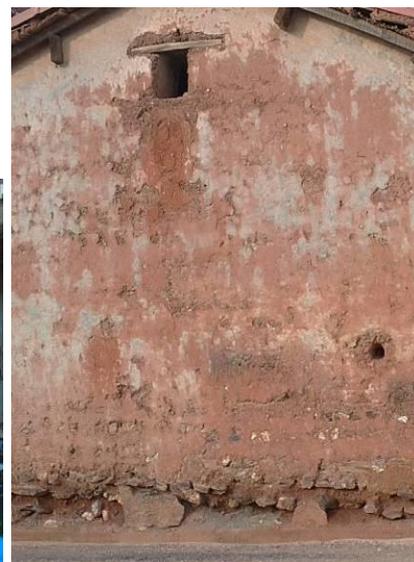
D'autres dégradations affectant les murs en pierre et en pisé au niveau des soubassements ont pour origine les remontées capillaires (photo 4.5).

**Photo 4.5.** Remontée capillaire sur mur en pisé. Village Maatka, Tizi-Ouzou. (Source : auteur).

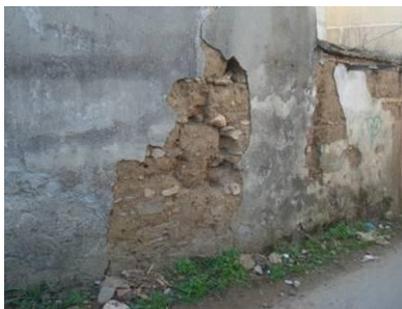
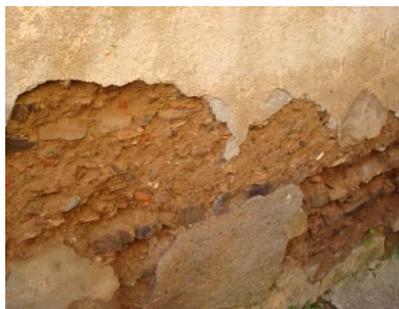
**Photos 4.6 :** Humidité sur un mur en pisé. A droite : Village Taourirt Mimoun, Béni-Yénni, Tizi-Ouzou. A gauche : Village Maatkas, Tizi-Ouzou. (Source : auteur).

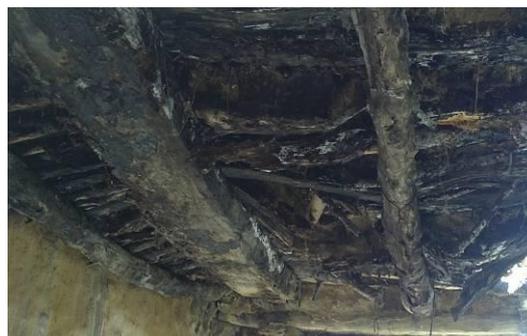
**Photo 4.8** Pourrissement du bois. Village Maatkas, Tizi-Ouzou. (Source : auteur)

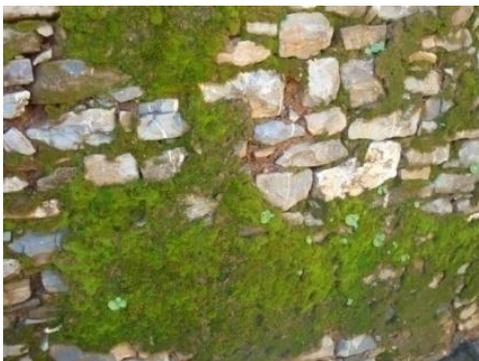
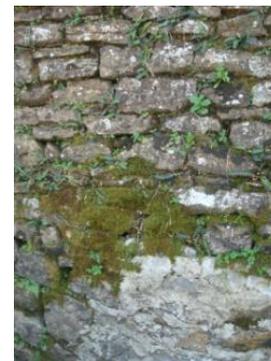
**Photos 4.9 :** Prolifération de la végétation sur les murs. Village Djebba, Béjaïa. (Source : auteur).

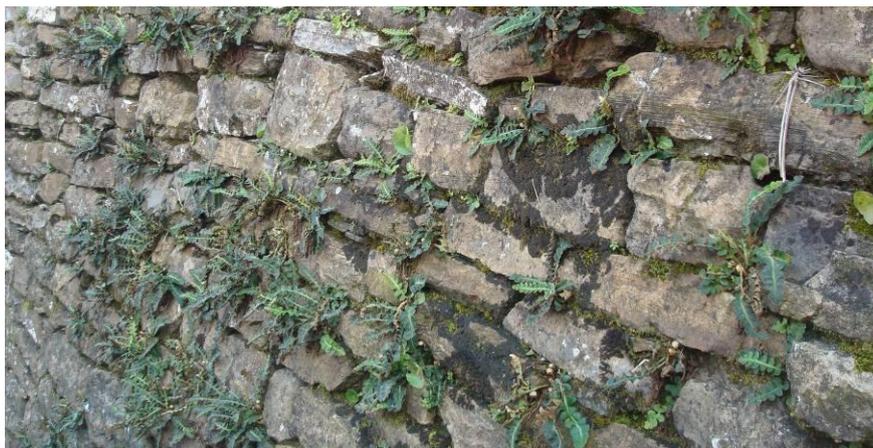
**Photo 4.10 :** La végétation s'incruste entre les joints. village Djebbla, Bejaia. (Source : auteur).

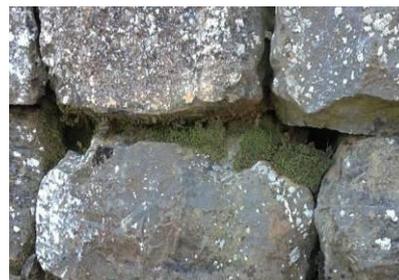
**Photo 4.12 :** Image illustrant l'envahissement du mur par des mousses. Village Djebba, Béjaïa.

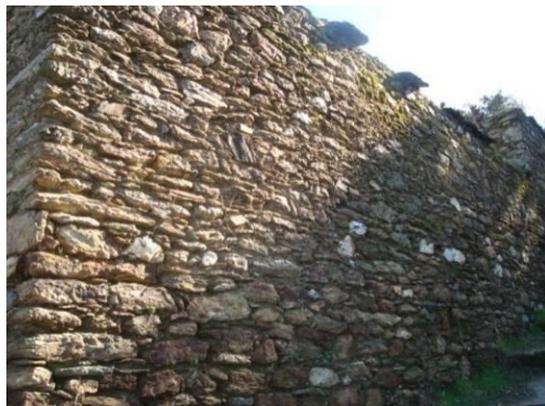
**Photo 4.15 :** Dégradation de la pierre Village Aït Daoud, Ath Yenni, Tizi-Ouzou. (Source : auteur).

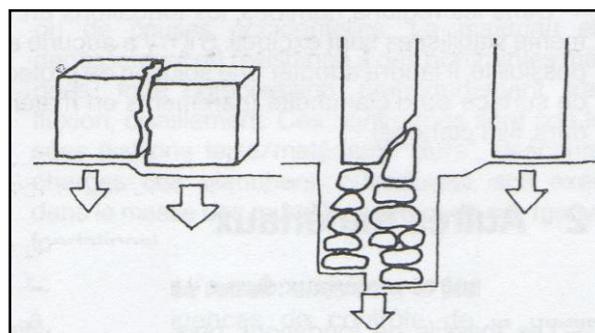
Figure 4.6 : tassement différentiel engendrant la déstabilisation de la fondation

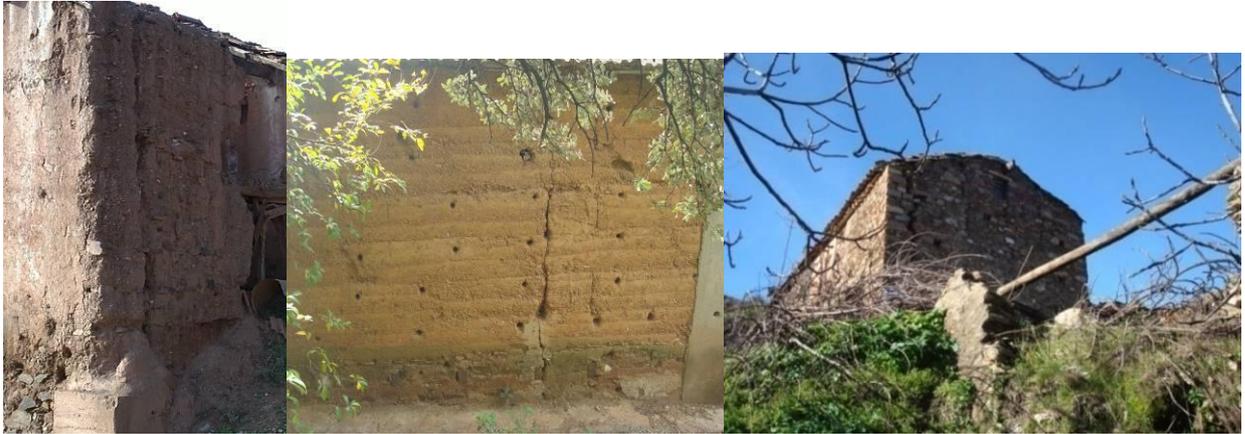
**Photos 4.17** : Fissuration sur les murs en pisé et en pierres. Village Maatkas, Tizi-Ouzou. (Source : auteur)

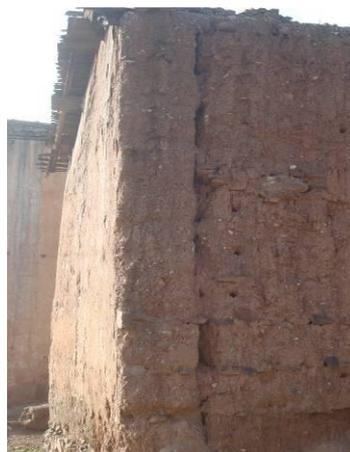
**Photo 4.19** : Désolidarisation des deux murs. Village Maatkas, Tizi-Ouzou. (Source : auteur).

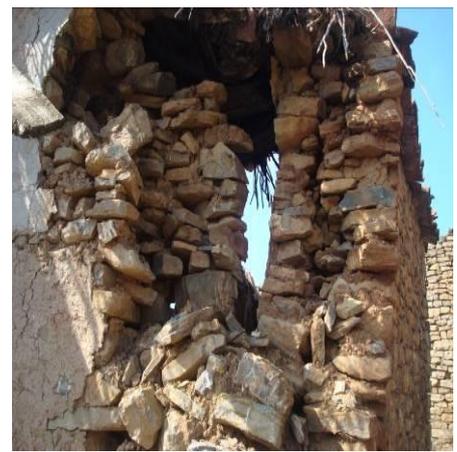
**Photos 4.20** : Effondrement d'une partie de l'angle des murs. Village Djebbla, Béjaïa. (Source : auteur).

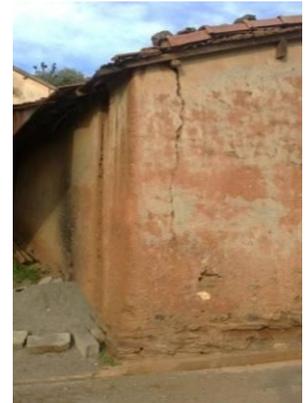
**Photo 4.21 :** Fissure ponctuelle. Maatkas, Tizi-Ouzou. (Source : auteur).

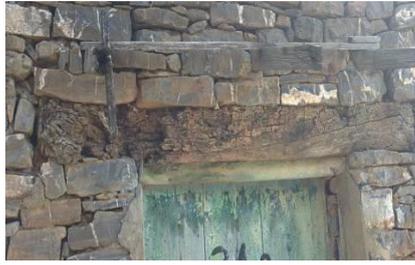
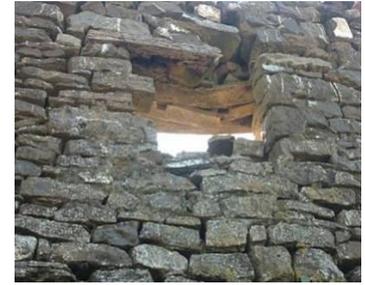
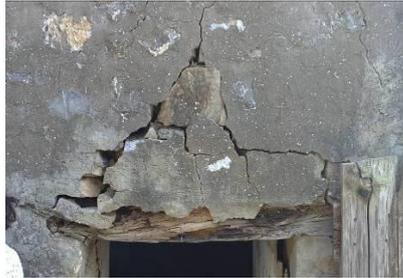
**Photos 4.23 :** Images illustrant l'état de dégradation avancée des linteaux.

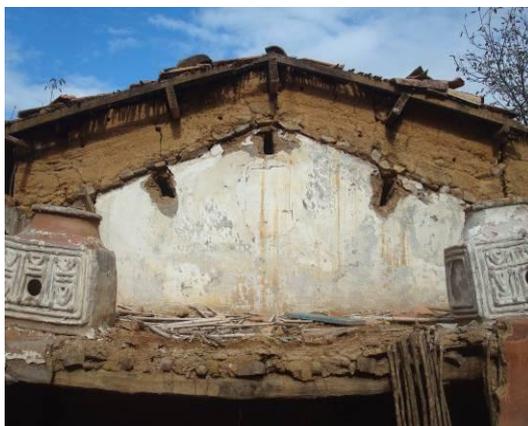
**Photo 4.24** Fléchissement des solives du plancher (*taaricht*) entraînant son effondrement. Village Maatkas, Tizi-Ouzou. (Source : auteur)

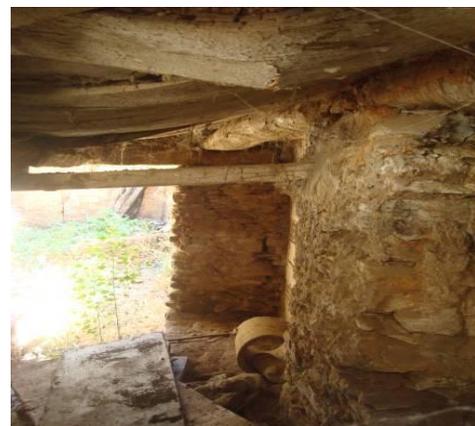
**Photo 4.25.** Fissure au niveau du bois. Village Taguemunt Azzouz, Tizi Ouzou. (Source : auteur)

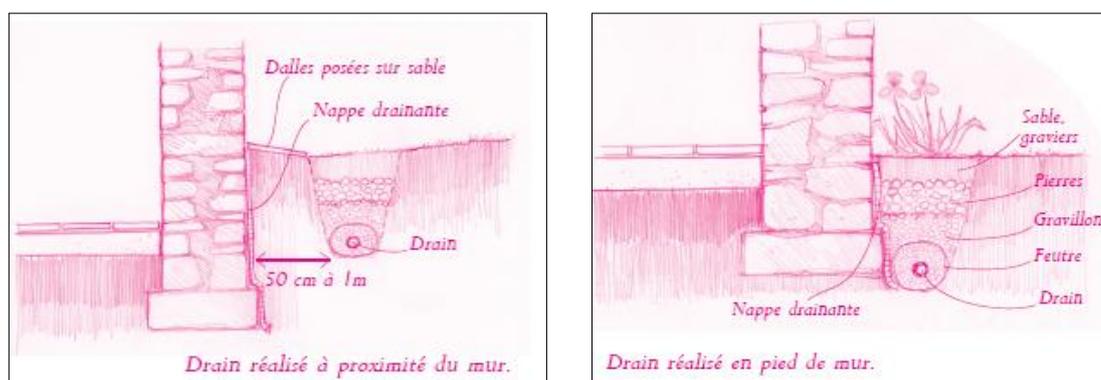
Figure 4.7 : Réalisation d'un drainage des eaux.

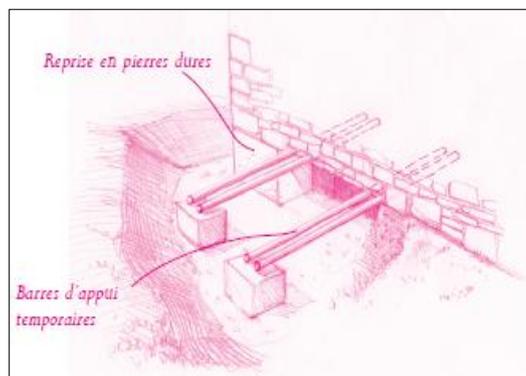
**Figure 4.8 :** Etaieage de la structure pour une reprise en sous-œuvre.

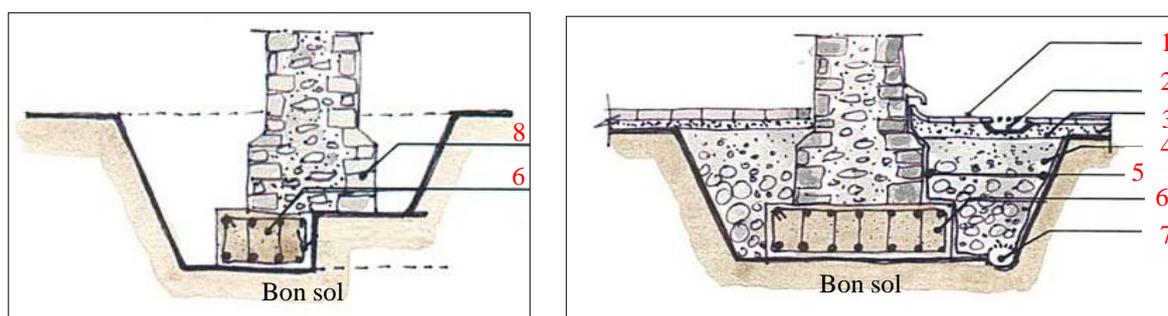
1 : Dallage en pierre ; 2 : Evacuation des eaux superficielles ; 3 : Chape en mortier de chaux ; 4 : Cailloux formant un filtre ; 5 : Couche de géotextile ; 6 : Semelle en béton armé ; 7 : Drain entourant l'édifice ; 8 : semelle existante

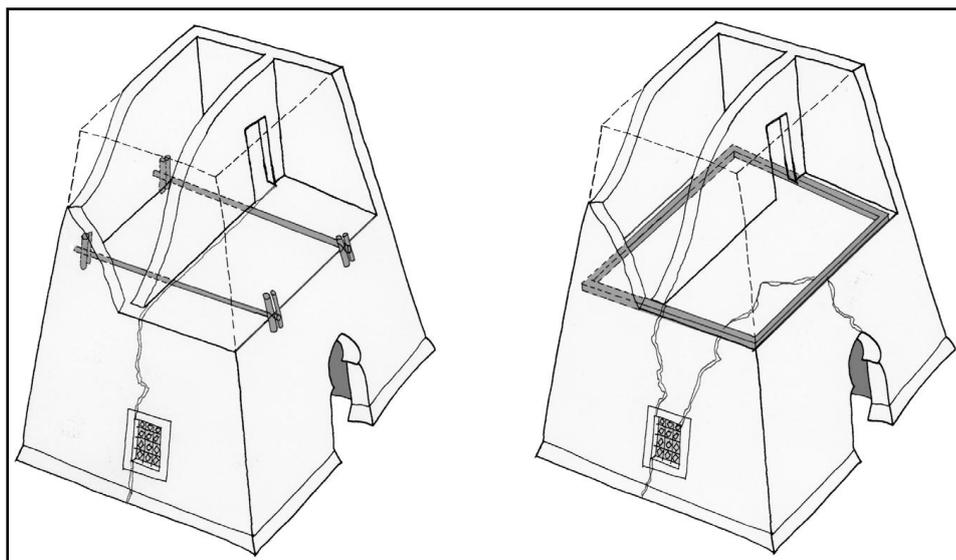
**Figure 4.10:** Tirants transversaux et chaînage périphérique.

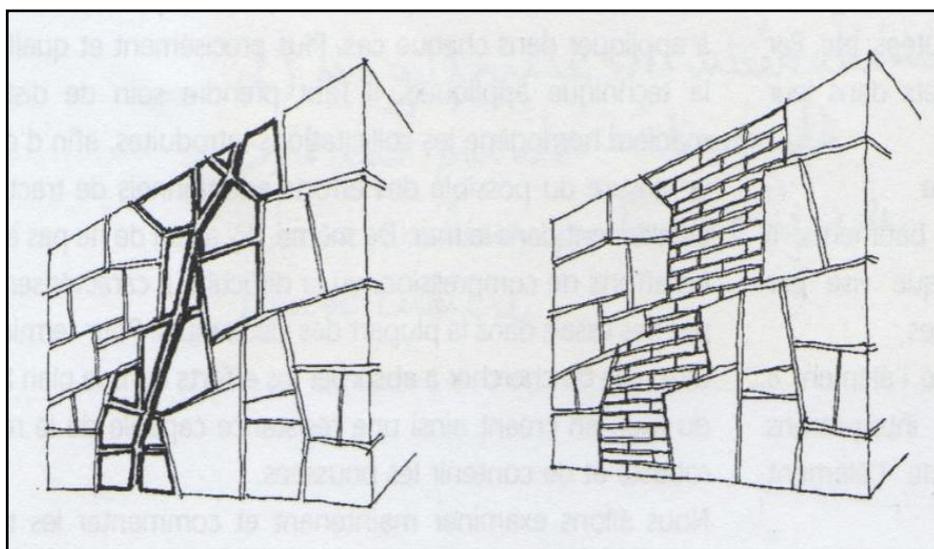
Figure 4.11 Reprise de fissure sur un mur en pierre

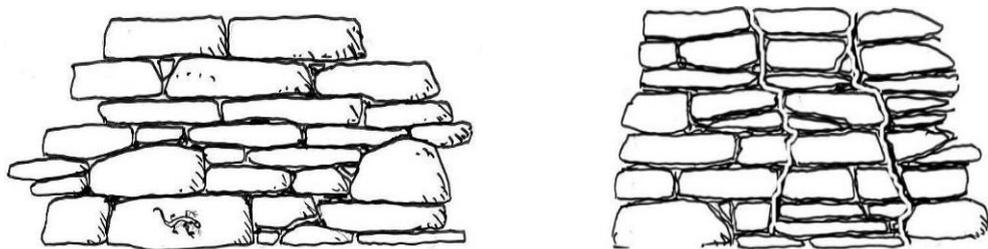
**Figure 4.12 :** Décalage des joints entre les assises horizontales pour éviter les fissures en coup de sabre. (Source : Anne-Sophie Colas).

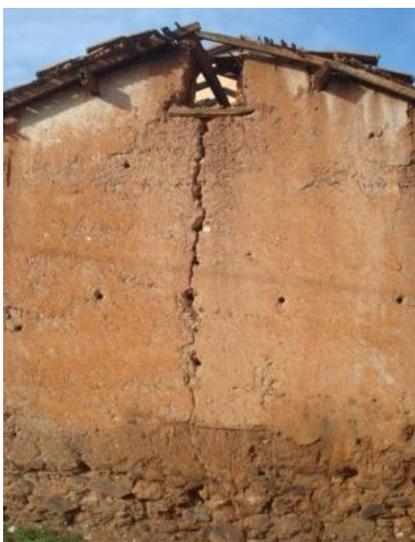
**Photo 4.26 :** Fissure située au milieu du mur pignon. (village Maatkas, Tizi-ouzou. (Source : auteur).

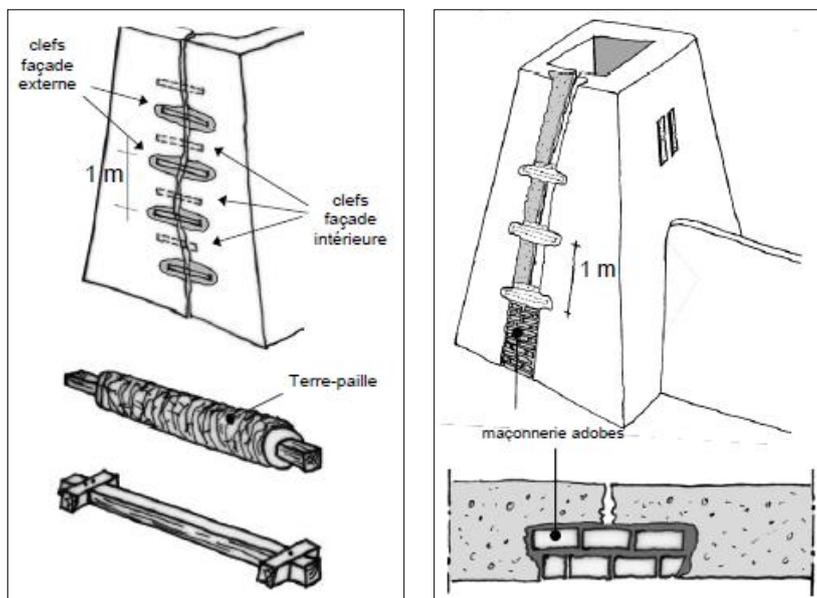
**Figure 4.13 :** Les étapes à suivre pour suturer une fissure.

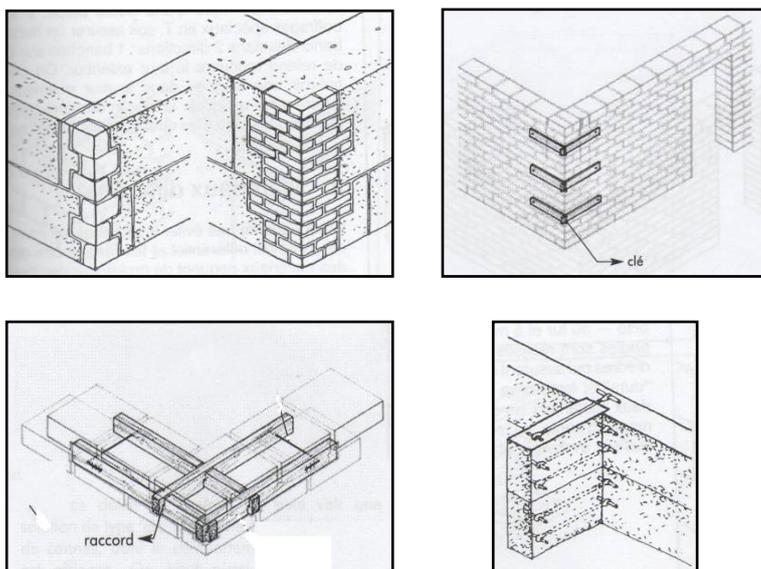
**Figure 4.14 :** Différents types de chaînes (Source : Craterre)

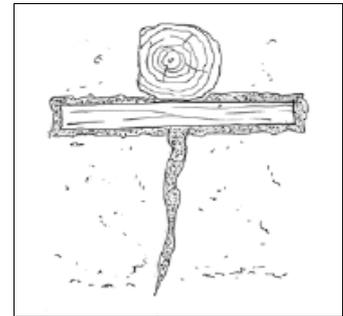
Figure 4.15 : Mise en place d'une planche répartitrice de charges.

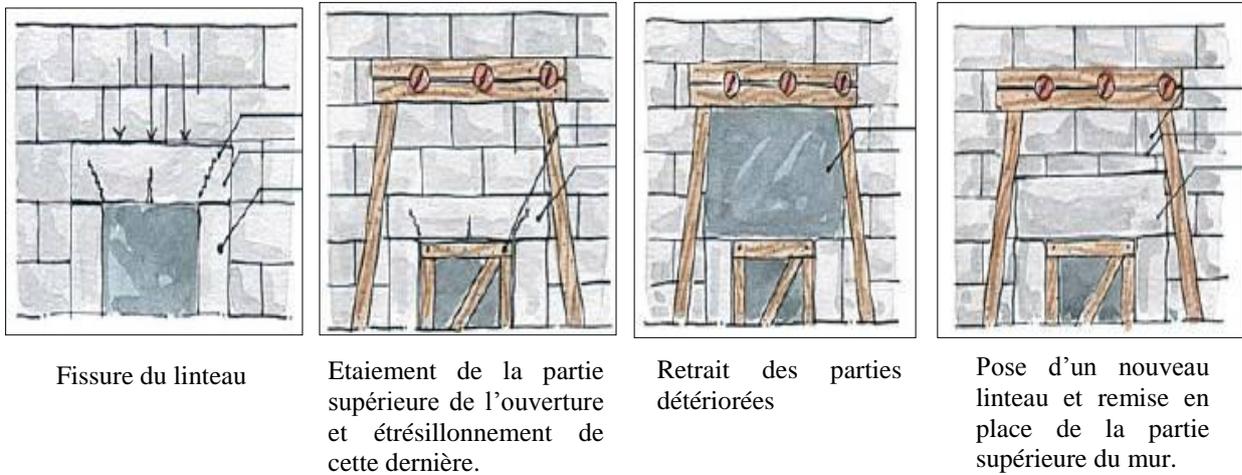
**Figure 4.16 :** Etapes à suivre pour remplacer un linteau.

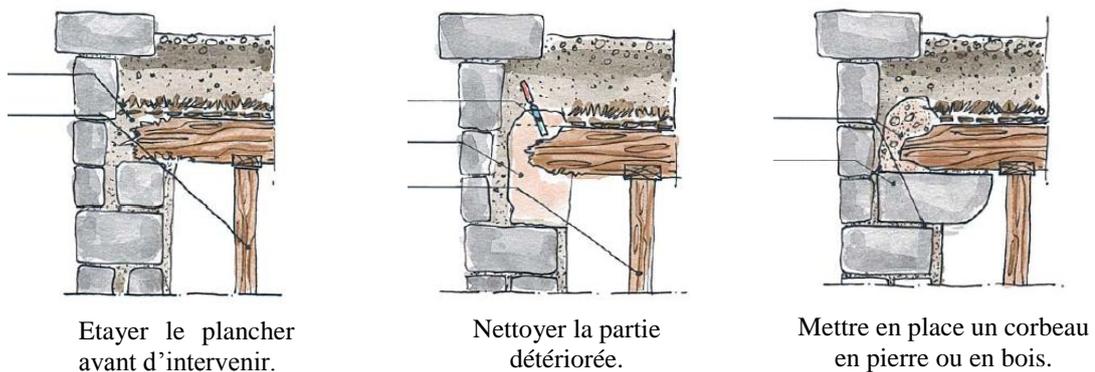
**Figure 4.17 :** Étapes à suivre pour remplacer un appui plancher.

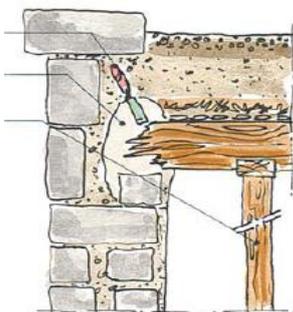
Vue d'un étaieage de plancher et élimination de la partie en bois détériorée.

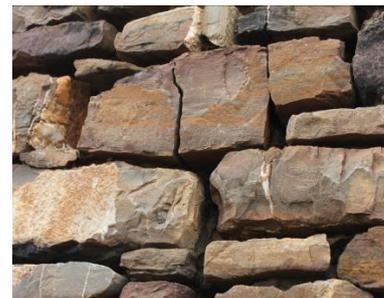
Photo 4.28 Rupture de la pierre.  
Village Djebbla. Béjaïa

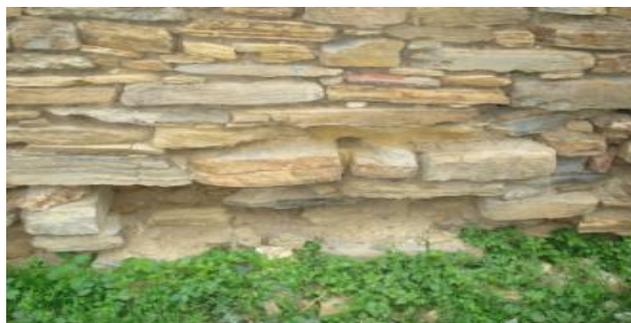
Photo 4.29 : Les différentes strates enregistrées sur la pierre. Village Mazekwane, Bejaia. (Source : auteur).
