**Mémoire de magister**

**Spécialité : Génie civil**

CONTRIBUTION A L'ETUDE DE LA VULNERABILITE DES RETENUES  
COLLINAIRES VIS - A - VIS DES ALEAS NATURELS, DANS UN SYSTEME  
D'INFORMATION GEOGRAPHIQUE (SIG).

**Année : 2013**

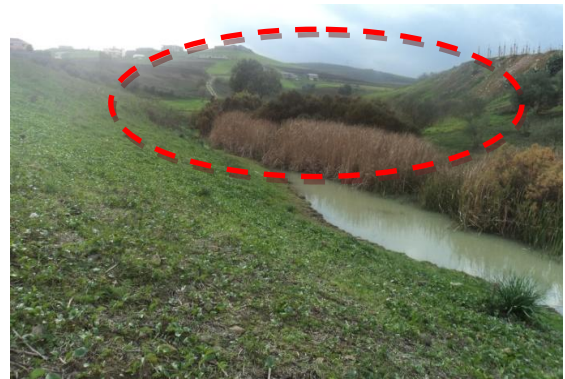
b-Timizart (hvididhe)

Dans toutes les retenues expertisées, nous avons constaté la présence de la végétation constituée soit d'herbes hautes, soit d'herbes rasées et parfois envahie d'arbrisseaux, voire d'arbres (photos 1.1, 1.2, 1.3, 1.4, 1.5 et 1.6) ; ceci est une preuve d'une absence d'entretien périodique de la retenue.

**Photos 1.1 : Présences de végétation à l'entrée amont de la retenue.**

il est recommandé de procéder aux débroussaillages très régulier entre les arbres afin, au moins de rétablir de conditions de visibilité correcte des talus.

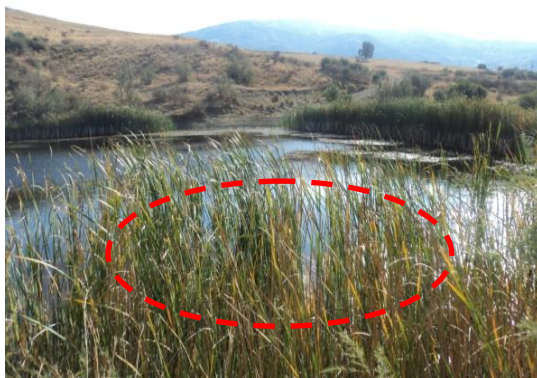
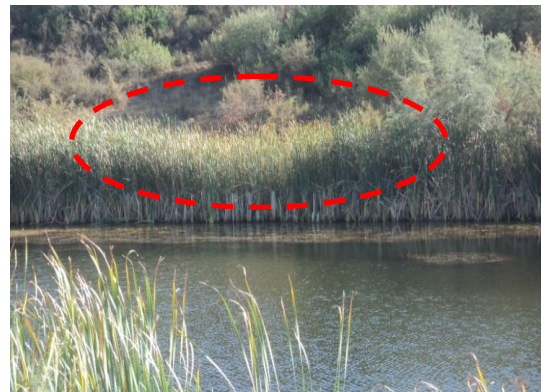
**Photos 1.2 : Présence de végétation autour de la retenue (dans la cuvette).**

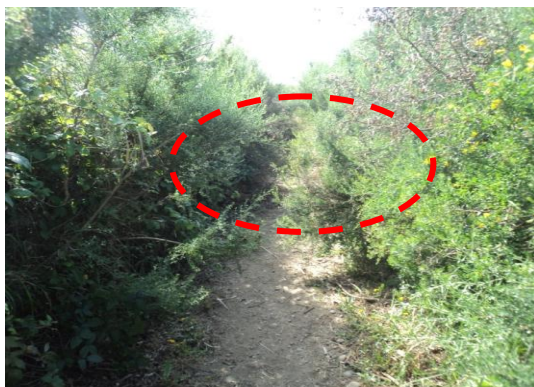
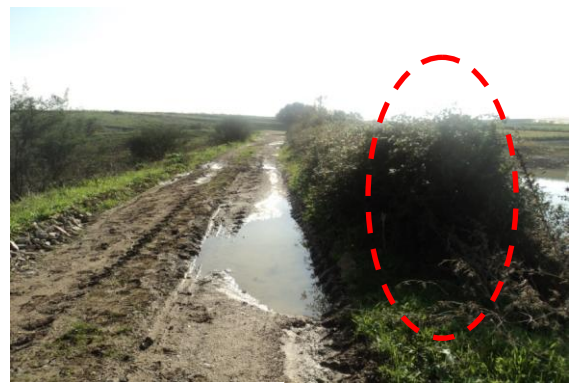
**Photos 1.3 : Présence de végétation sur la crête de la retenue.**

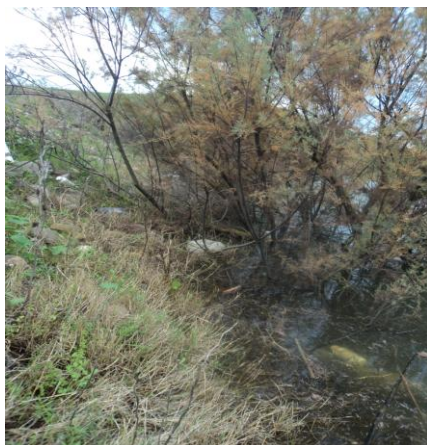
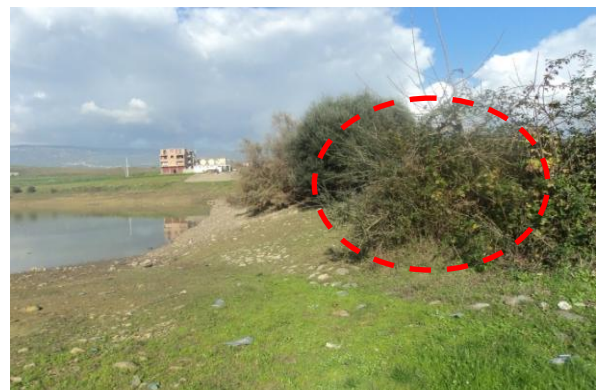
**Photos 1.4 : Végétations arbustive sur le talus amont de la retenue.**

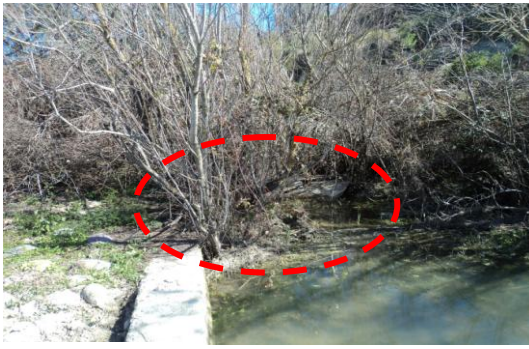
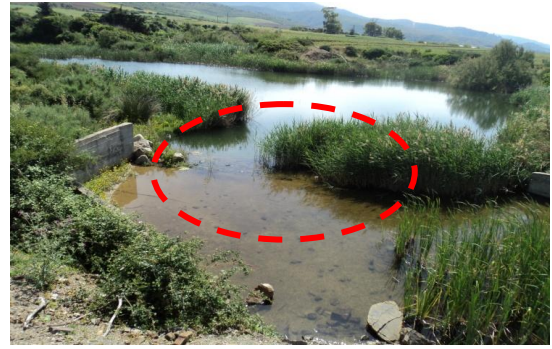
**Photos 1.5 : Obturation de l'évacuateur de crues par la végétation.**

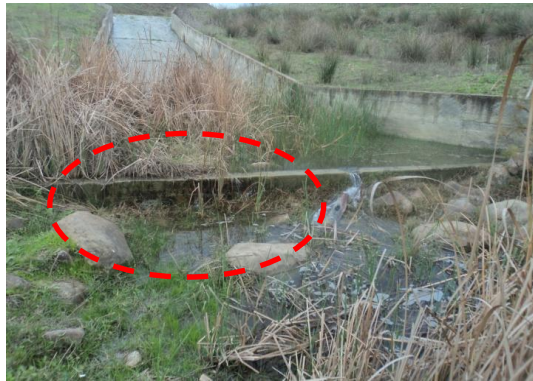
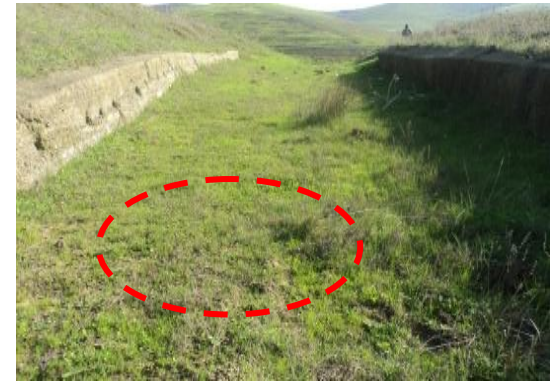
**Photos 1.6 : Colmatage de bassin de dissipation par la végétation.**

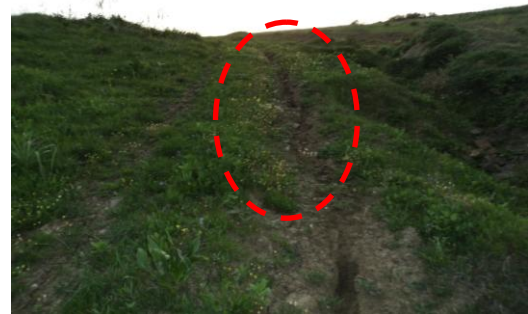
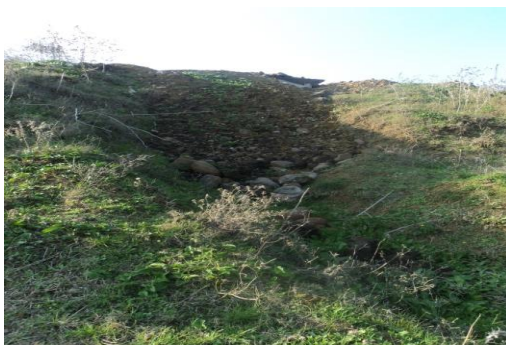
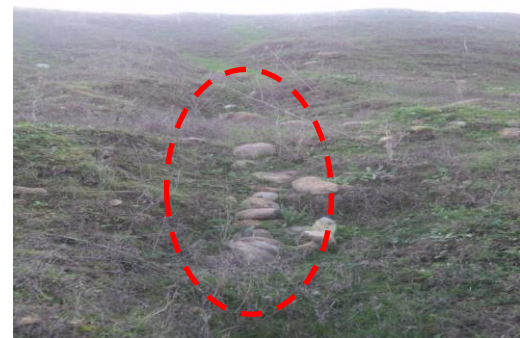
La présence de ravines est constatée sur le parement aval des retenues expertisées comme l'illustre les photos 1.7-a à 1.7-d. Le creusement de ces ravines est causé par le ruissellement des eaux de pluie en période d'hiver et deviennent des lignes de concentration de débit. Ce mécanisme est particulièrement marqué dans les premiers mois après la construction, lorsque la couche de terre végétale n'est pas encore consolidée et que la végétation herbacée ne s'est pas complètement implantée. Ainsi, le charriage des éléments fins cause l'envasement rapide des retenues.

Photos 1.7 : Ravines importantes sur le talus aval des retenues

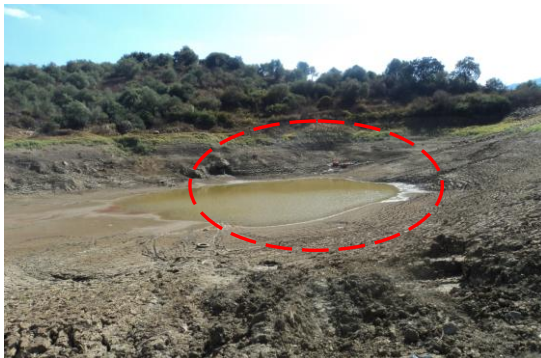
La décantation des sédiments au fond de cuve est constaté sur la quelques retenues expertisées comme le montre les photos 1.8-a et 1.8-b. Ceci pourrait provoquer l'envasement de ces dernières.

Photos 1.8 : Envasement de la cuvette.

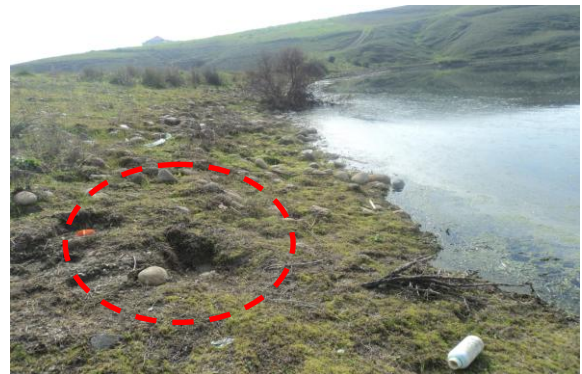
a- Timizart N° 360 (Mahvouva)

Les cas de dégradation de fouisseurs sur les retenues expertisées n'est pas très fréquents, il est repéré sur quelques retenues (Photos 1.9-a et b)

**Photos 1.9 : Terriers sur le parement amont de la retenue.**

- raccourcissement des lignes de fuites et risque d'apparition de percolation dans les galeries de terrier et développement d'une érosion interne et de renards hydrauliques.
- affaissement /irrégularité en crête et sur les talus.

- Le fauchage et le débroussaillage régulier empêche le développement de zone de couvert et limite le risque d'installation d'une population de fouisseurs.
- Le talus dégradé par des terriers isolés peut être réparé par des travaux de petits terrassements.
- Si les dégradations sont lourdes, il convient d'envisager des travaux de reconstitution de l'étanchéité du remblai (injection, paroi moulée.. etc.) puis éventuellement installer des dispositifs dissuasif (pose de grille ou d'un revêtement sur les talus).

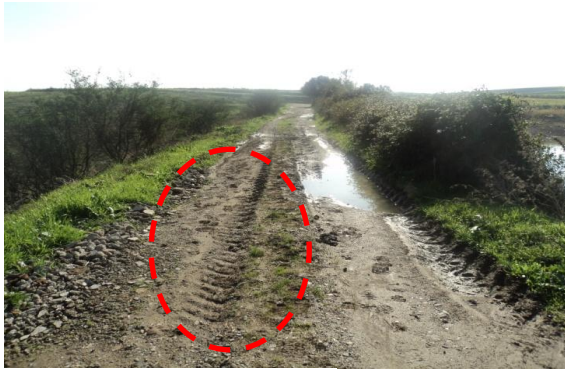
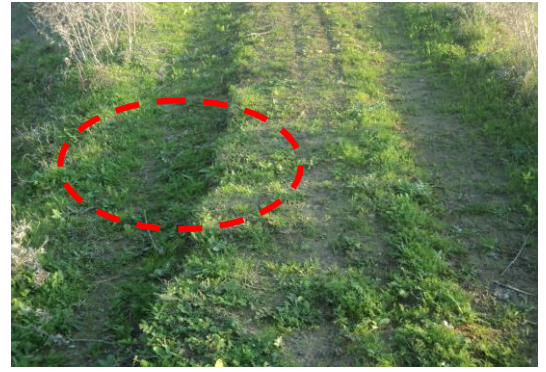
Sur la crête des retenues, nous avons remarqué la présence d'ornières et points bas qui sont créés par la circulation des véhicules agricoles, qui sont à en juger par la nature des empreintes (Photos 1.10 a et b). Ces véhicules tractant des citernes remplies d'eau avec des motos pompes à partir de la cuvette laissent des ornières faisant jusqu'à 30 cm de profondeur par endroit, créant ainsi des crevasses qui se transforment en flaques d'eau en période de pluie et peuvent créer des rigoles ou ravines sur les parements amont ou aval.

Photos 1.10 : Orniérages dues au passage de véhicule.

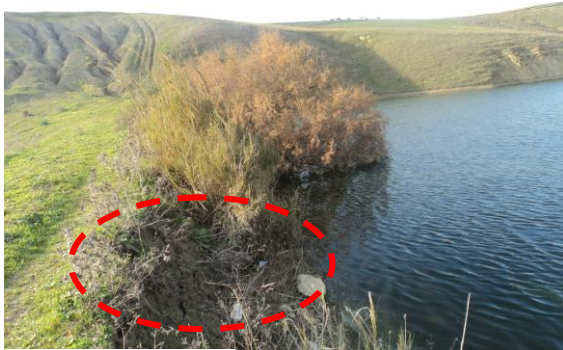
Freha 395 (Tikorbine)

Des glissements sont observés sur les couches de protection des parements amont (photo 1.12) et sur les berges (photos 1.13) ; qui peut être du à l'effet du batillage ou une mauvaise étanchéité du corps.

Photo 1.12 : Glissement du talus amont de la digue.

- Un diagnostic approfondi des causes du désordre doit être fait par un spécialiste qui déterminera également les travaux de confortement à entreprendre.
- Enherbement- mise en place d'enrochements, blocs préfabriqués, gabions ou Matelas Reno.

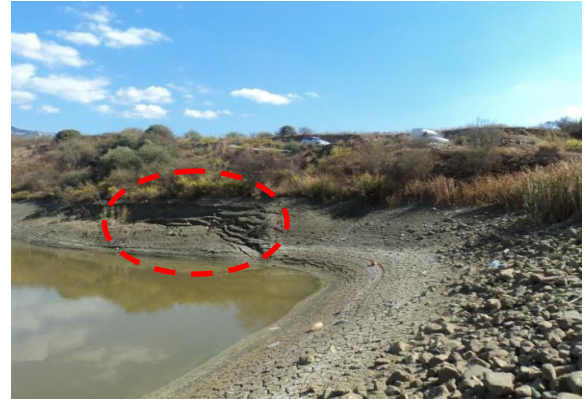
Bouzeguene n° 2 (Talghomthe)

Photo 1.13 : Glissement des berges de la retenue.

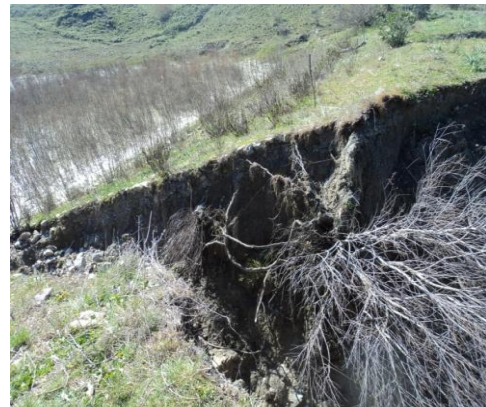
Mekla n°394

Ce phénomène est défini comme une migration de particules engendrée par un écoulement hydraulique souterrain dans un sol ou dans un ouvrage en terre. Cette migration engendre une modification des caractéristiques mécaniques et hydrauliques du matériau constituant l'ouvrage, et notamment la perméabilité. La perturbation de cette caractéristique intrinsèque essentielle peut créer une perte d'étanchéité ou une surpression interstitielle. Une telle modification de ce milieu poreux peut être le facteur déclenchant d'une rupture d'ouvrage (Bendahmane, 2002). L'amplification du phénomène peut aller jusqu'à la création d'une galerie au travers de l'ouvrage ou sa fondation (renard hydraulique), puis une brèche par effondrement comme nous l'avons constaté sur la retenue Mekla n° 394 (Photo 1.17).

**Photo 1.17 : Corps de la digue endommagé par l'érosion interne.**

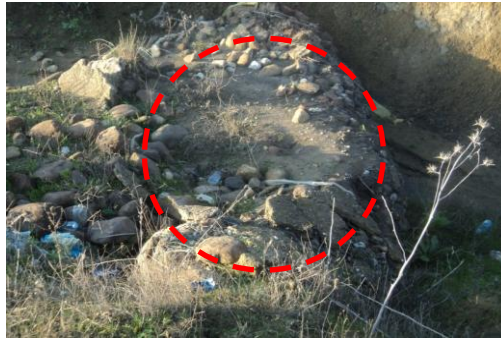
Timizart N° 363

Des éboulis de terres et de pierres sèches s'amassent juste à l'entrée des l'évacuateur (photo 1.18) et font ainsi obstacle à l'écoulement du débit maximal de crue. Or, ce point est très sensible et important pour assurer la conservation de la retenue en cas de crue extrême. Il doit rester parfaitement dégagé et en bon état de fonctionnement.

**Photo 1.18 : Obturation de déversoir par des pierres et éboulis en terre**

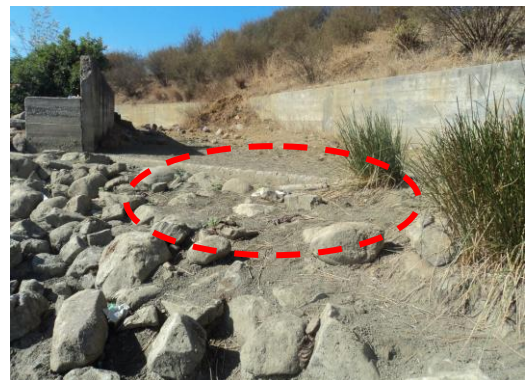
Bouzeguene n°2

Des dissipateurs d'énergie en béton armé des retenues expertisées ont subi des translations par la force des courants d'eau. Les joints de rupture entre le dissipateur et le coursier se sont largement ouverts sur une largeur de plus 30 cm comme le montre la photo 1.21. Par ailleurs, le phénomène d'érosion est visible en aval des dissipateurs (photo 1.22). Cette érosion à moyen terme risque de progresser pour toucher le coursier. Enfin plusieurs bassins sont détériorés et même soulevés par de fortes crues (Photo 1.23).

**Photo 1.22 : Affouillement et érosion du bassin de dissipation.**

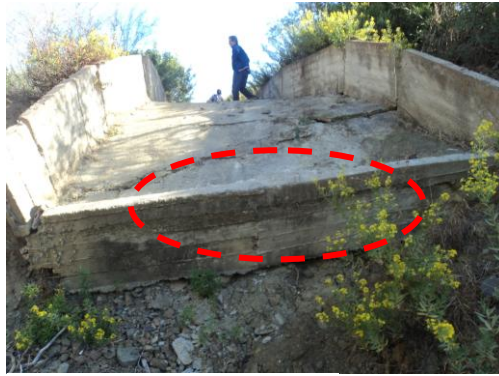
a- Houla oumalou n° 1 (Ofni )

Photo 1.23 : Soulèvement et détérioration du bassin de dissipation.

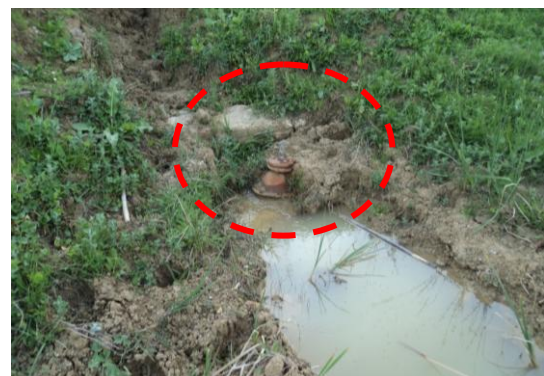
b-Mekla n° 1(Tala ali )

Le diagnostic de l'état des organes de vidange a montré que toutes les vannes sont exposées à l'air libre et /ou sans protection, d'où leur état vétuste (corrosion) et dégradé (Photo 1.24). Pour les chambres de vannes, celles-ci ont été vandalisées laissant ainsi l'organe de vidange sans protection contre les aléas naturels (Photo 1.25). Ce mauvais entretien peut compromettre l'ouverture ou la fermeture des vannes en cas d'avaries.

Photo 1.24 : Vanne exposé a l'air libre.

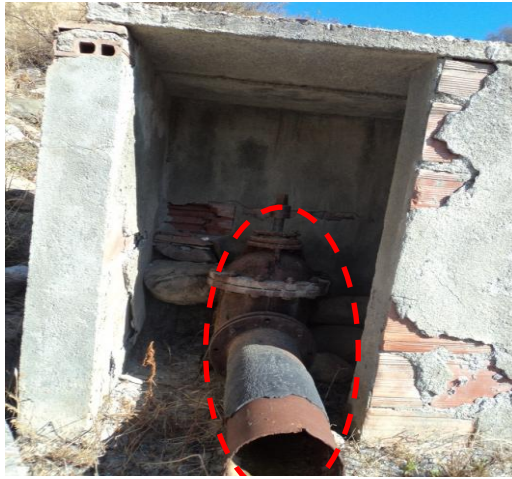
a- Bouzeguene n°2 (Talghomthe)

Photo 1.25 : Chambre de la vanne vandalisée

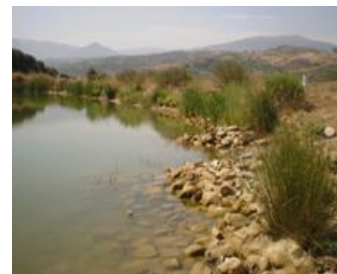
Photo 4.9 : Désordre dus au batillage.

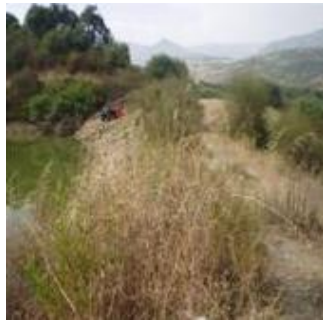
**Photo 4.11 : Présence de végétation sur la crête.**

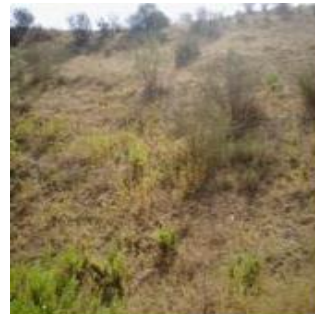
**Photo 4.12 : Talus aval envahie par la végétation.**

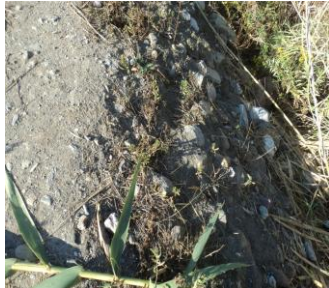
Photo 4.23: Présence de terriers sur le talus amant.

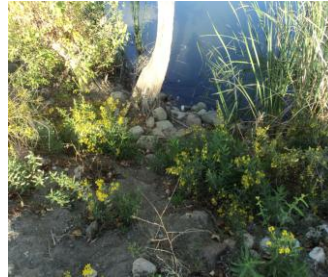
Photo 4.24 : Végétation arbustive sur le talus amant.

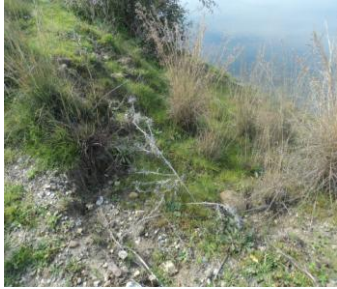
Photo 4.40: Creusement de ravines sur le narement aval.

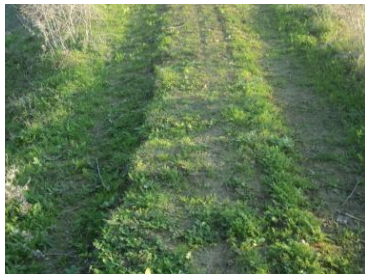
Photo 4.44 : Présence d'ornières sur la crête de la retenue

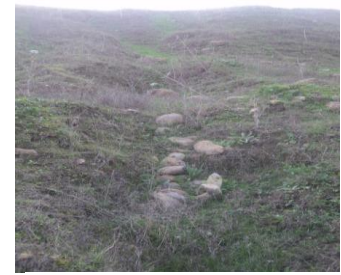
Photo 4.46 : Creusement de ravines sur le parement aval.

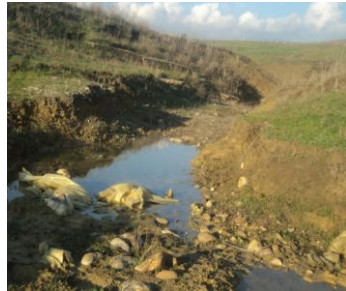
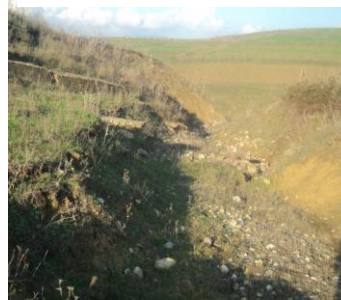
Photos 4.47. Evacuateur de crue endommagé.

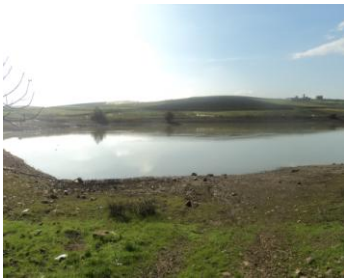
Photo 4.52 : Ravines sur le parement amant

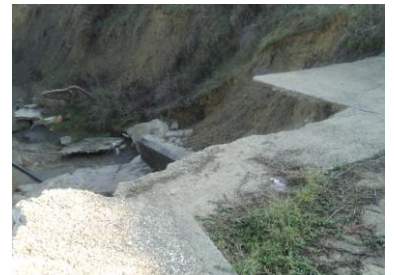
Photo 4.60 : Evacuateur emporté par la crue

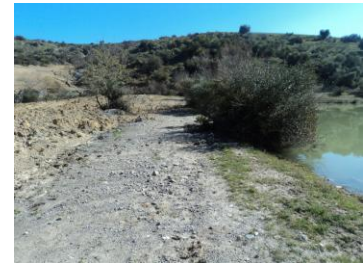
Photo 4.71 : Absence de protection et ravinement du Talus aval.

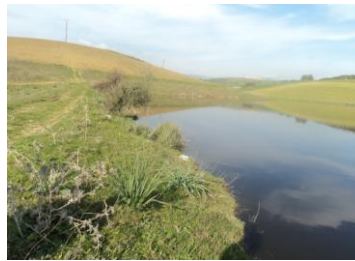
Photo 4.83: Désordres dus ou batillage

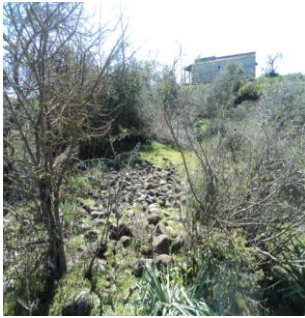
Photo 4.89 : Végétation arbustive sur la crête

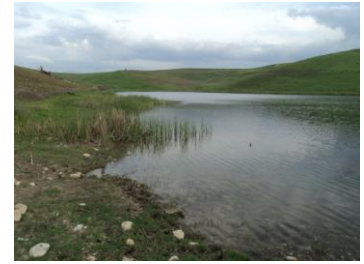
Photo 4.105: Désordre due ou batillage

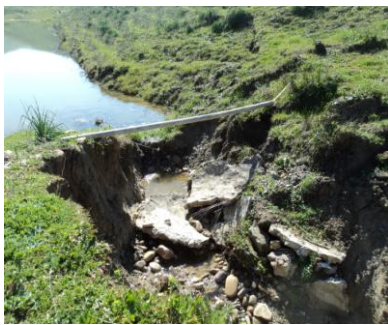
Photo 4.125 : Destruction de l'évacuateur de crue

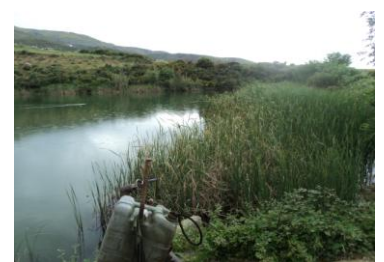
Photo 4.153 : Végétation autour de la retenue

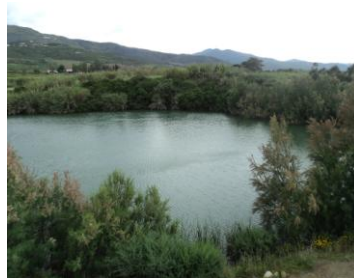
Photo 4.159 : Végétation arbustive autour de la retenue

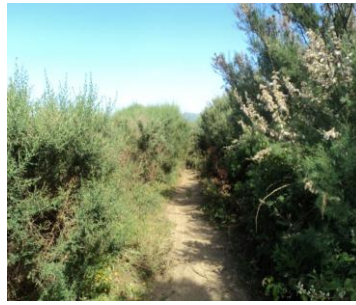
Photo 4.163 : Végétation arbustive sur la crête et les talus

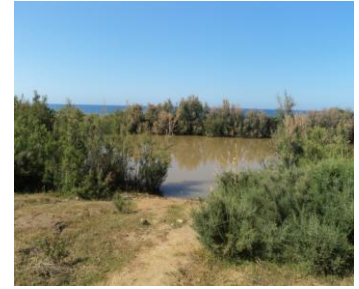
Photo 4.164 : Végétations arbustive tout autour de la retenue

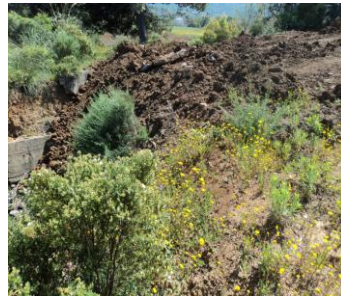
Photo 4.171 : Obturation de l'évacuateur des crues par les remblais Et la végétation

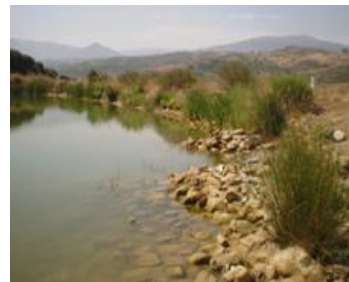
**Photo 2.9 : Désordre d'où au battillage.**
